# Asbestinventarisatattest

Hippodroomlaan 195, 1933 Zaventem

Attestnummer : 20260819-000133.000

**Asbestveilig** (maar niet asbestvrij)

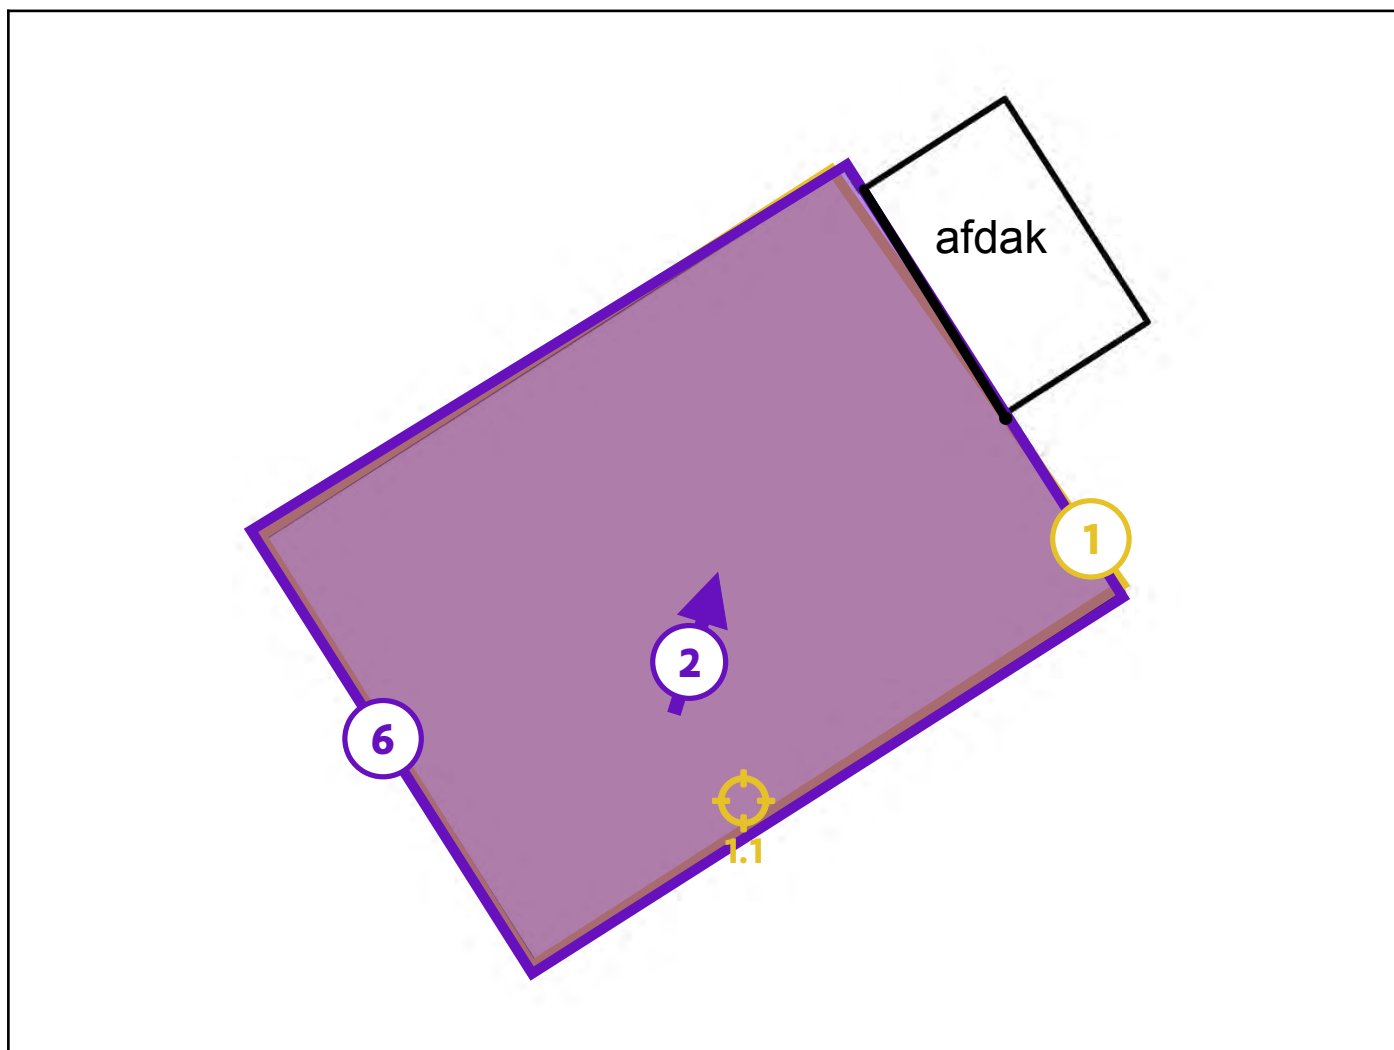
## Plan 1.4: Dak

| Beschrijving | Type | Actie |
|---|---|---|
| 1. Onderdakplaten Hoofdgebouw | Asbestmateriaal | Zorgvuldig beheren |
| 2. schoorsteen | Beperking | - |

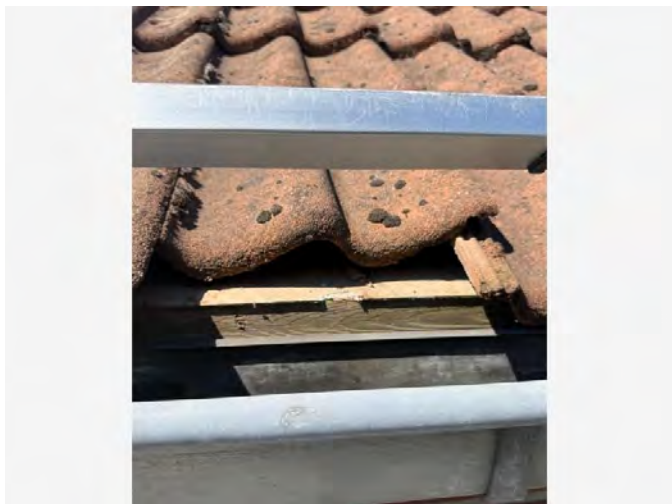
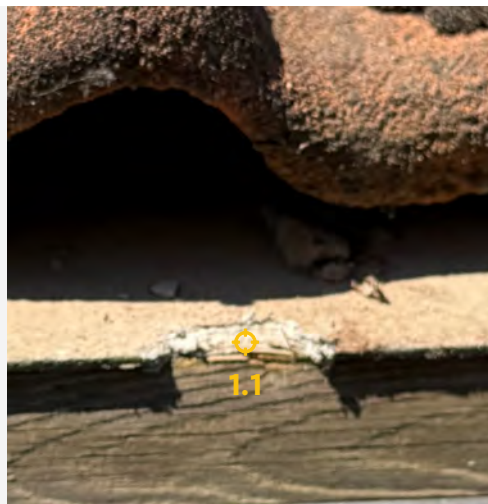
Het asbestmateriaal valt onder de mijlpaal van 2040.

| Eindbeoordeling materiaalrisico | Laag materiaalrisico en/of verlaagde kans op vezelvrijgave |

| Gebondenheid | Categorie 1: hechtgebonden in oorsprong |
| Asbestsoort (vezeltype) | Alleen chrysotiel aanwezig |
| Asbestconcentratie | Laag (< 50%) |
| Afschermingsgraad van het gehele materiaal | Geheel of deels vrij aan de buitenlucht, maar geen contact met binnenlucht |
| Toestand van het materiaal | Licht beschadigd, licht verweerd. Intacte calciumsilicaatplaat of materiaal met categorie 3-gebondenheid |

| # | Type | Referentie | Resultaat |
|---|---|---|---|
| 1.1 | Puntmonster | M03 | Chrysotiel |

| Beschrijving | Onderdakplaten Hoofdgebouw |
| Asbestmateriaal | Plaat, paneel, tablet - Type Menuiserite |

- Zorg voor een veilig beheer. Vermijd het beschadigen van het asbestmateriaal. Controleer de toestand jaarlijks op wijzigingen.

- Eenvoudige handelingen: mag via doe-het-zelf of door werknemer(s) met opleidingsattest eenvoudige handelingen  
Deze toepassing kan door een aannemer die over een opleidingsattest eenvoudige handelingen beschikt of door een particulier (doe-het-zelf), verwijderd worden indien er geen verhoogd risico op vrijgave van asbestvezels (max. concentratie 0,01 vezels/cm<sup>3</sup> - CODEX Art. VI.3-54) ontstaat en de toepassing voorafgaand en tijdens wordt gefixeerd/bevochtigd; de individuele elementen zonder machinale werktuigen en zonder breken of gooien een voor een losgemaakt worden; en ten slotte luchtdicht en dubbelverpakt (conform de richtlijnen van het recyclagepark) weggevoerd worden naar een erkend afvalpunt (recyclagepark).

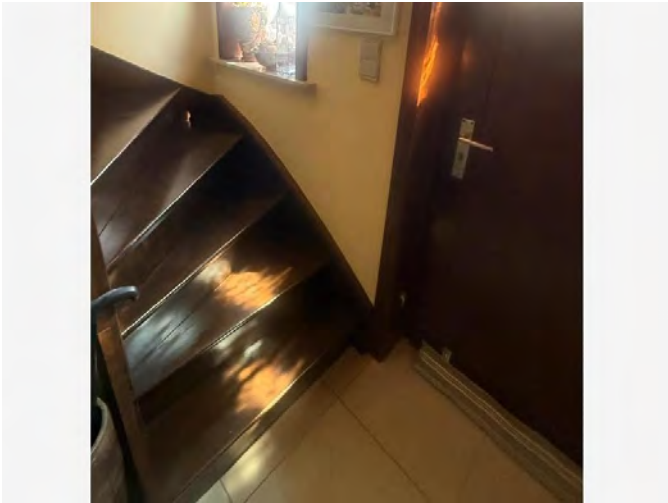
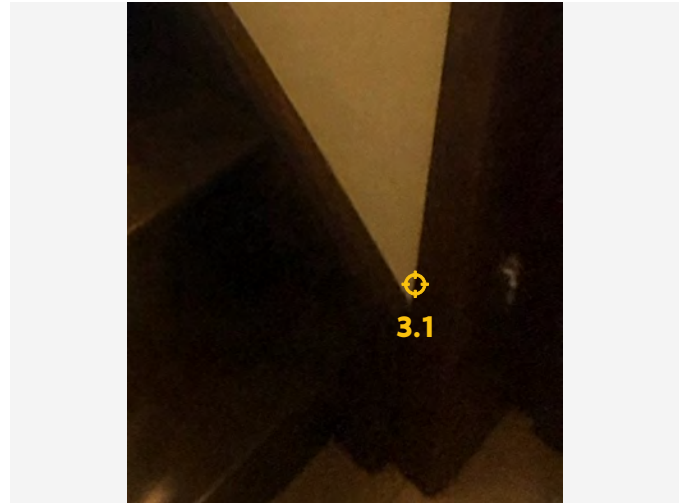
## Fiche 3: Pleister muren Hoofdgebouw

Geen asbest

| # | Type | Referentie | Resultaat |
|---|---|---|---|
| 3.1 | Mengmonster | M01 | Geen asbest |

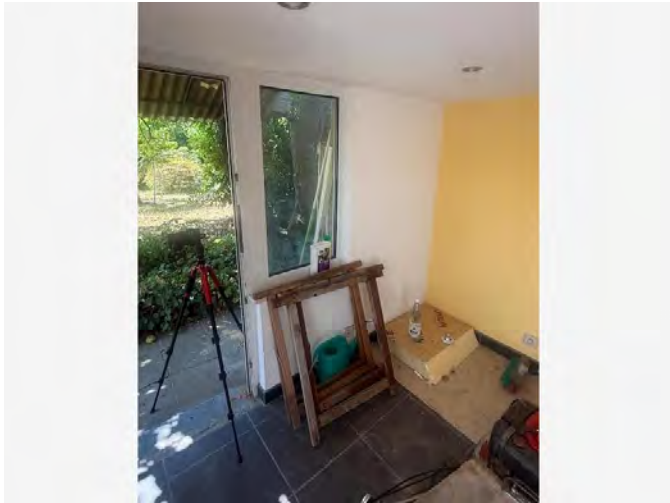
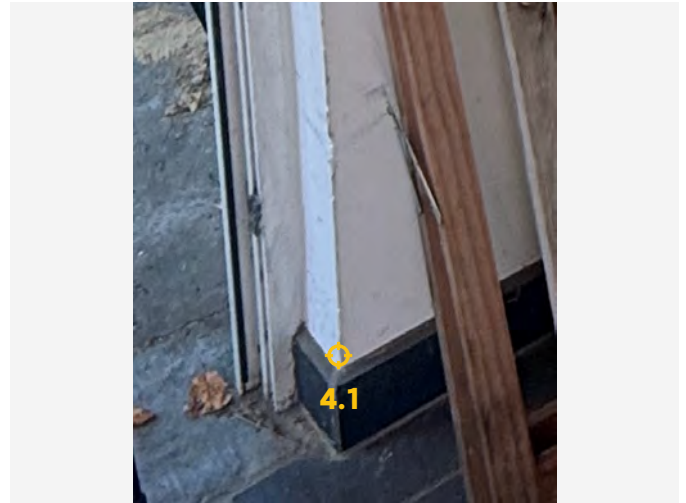
## Fiche 4: Pleister muren Bijgebouw

Geen asbest

| # | Type | Referentie | Resultaat |
|---|---|---|---|
| 4.1 | Mengmonster | M02 | Geen asbest |

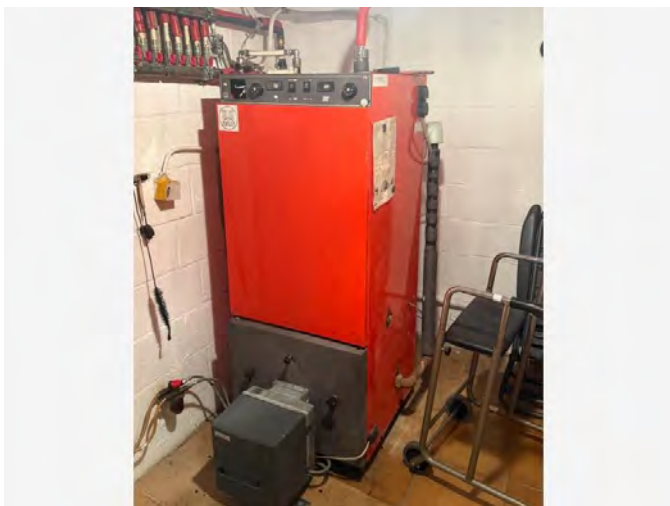
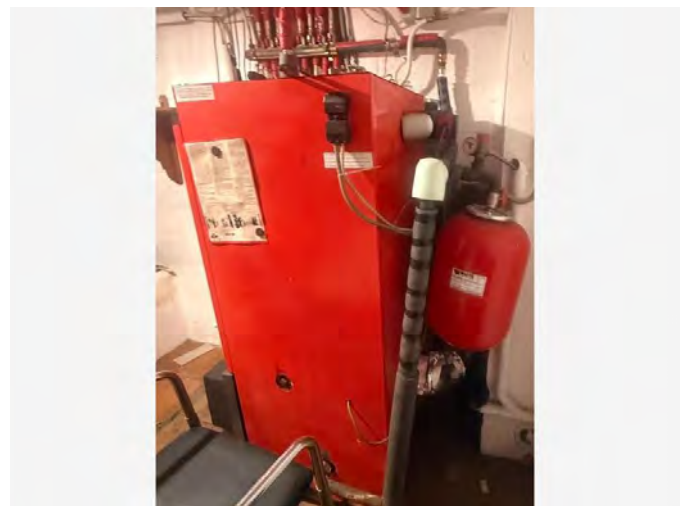
### Fiche 9: CV

| Beschrijving | Notitie | Terug te vinden op plannen |
|---|---|---|
| Fiche 9: CV | <p>De CV zou mogelijks asbestverdachte toepassingen kunnen bevatten (niet-waarneembaar).</p> <p>Deze zou gedemonteerd moeten worden om dit na te gaan.</p> | Plan 1.1: Kelder |
