# Asbestinventarisatetest

Mezenlei 10, 2950 Kapellen

Attestnummer : **20260909-000146.000**

Uitgegeven op : **09.09.2026**

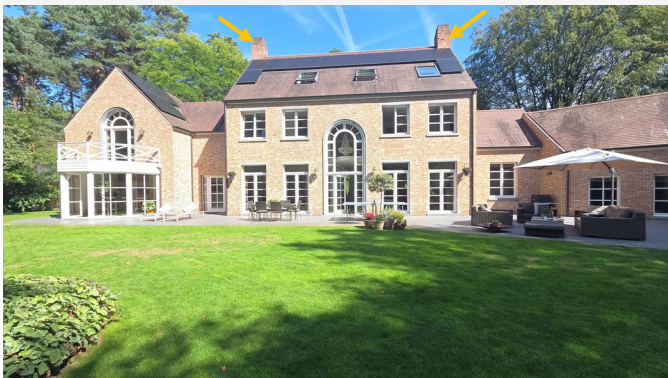
| Fiche 1: Rookgaskanaal - woning..... | 20 |

### Tijdelijke beperking

**Reden:** Het te onderzoeken materiaal situeert zich hoger dan 3,50 m te rekenen vanaf een veilige ondergrond

**Uitleg van de asbestdeskundige:** De rookgaskanalen buiten kunnen niet zonder hulpmiddelen zoals een hoogtewerker geïnspecteerd worden.

Van binnenuit is een destructief onderzoek nodig, welk niet tot de opdracht behoort (IP2).

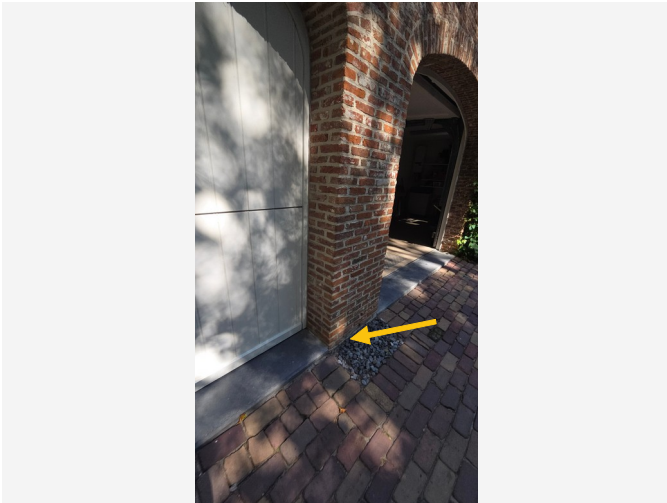
| Fiche 2: Kruipkelder..... | 21 |

#### Permanente beperking

**Reden:** Het onderzoek kan niet uitgevoerd worden binnen de bepalingen van de Welzijnswet

**Uitleg van de asbestdeskundige:** Ruimtes een hoogte van minder dan 150cm maken geen deel uit van de te onderzoeken ruimtes in het kader van een niet-destructief asbestinventarisatetest.

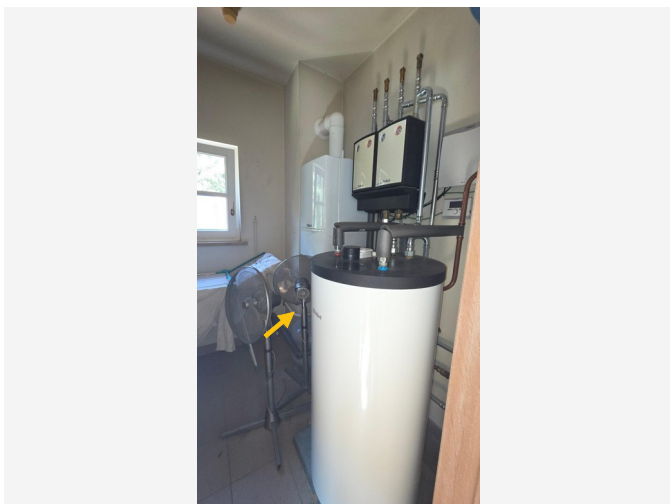
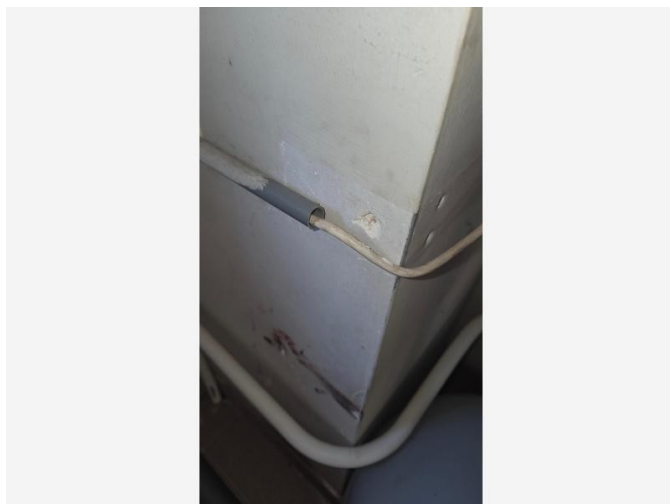
## Fiche 3: Pleisterwerk muren

Geen asbest

| # | Type | Referentie | Resultaat |
|---|---|---|---|
| 3.1 | Mengmonster | 1. Bezetting muren | Geen asbest |

| Opmerking | De hoeveelheid is vermoedelijk.<br>Natte ruimte bemonsterd in badkamer.<br>Individuele ruimte bemonsterd in garage.<br>Cv lokaal en traphal bemonsterd. |

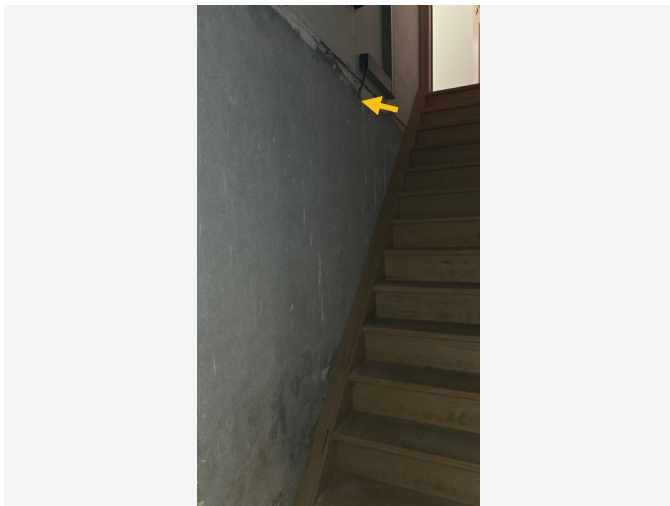
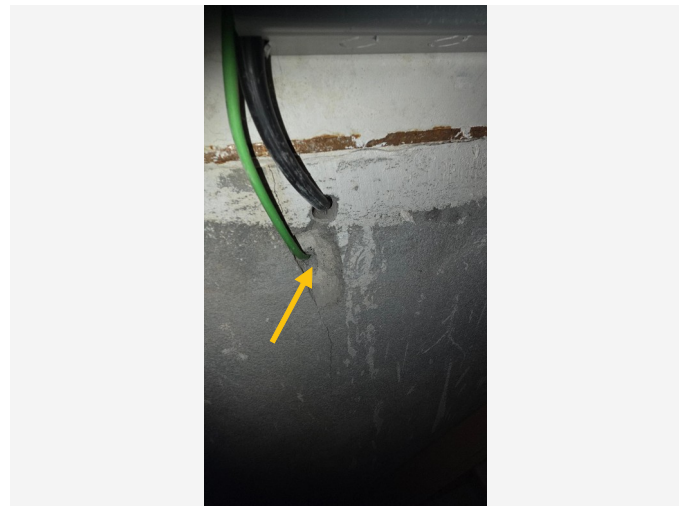
## Fiche 4: Cementbezetting muren kelder

Geen asbest

| # | Type | Referentie | Resultaat |
|---|---|---|---|
| 4.1 | Mengmonster | 2. Cementbezetting muren | Geen asbest |

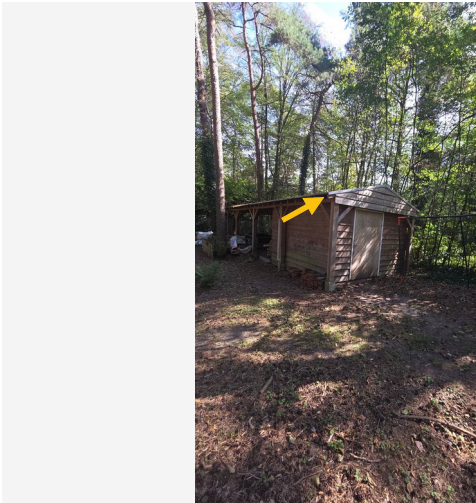
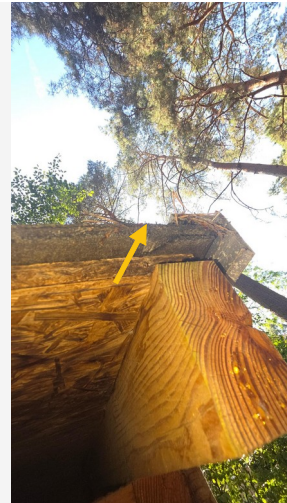
## Fiche 5: Dakbedekking - roofing

Geen asbest

| # | Type | Referentie | Resultaat |
|---|---|---|---|
| 5.1 | Puntmonster | dak tuinhuis | Geen asbest |

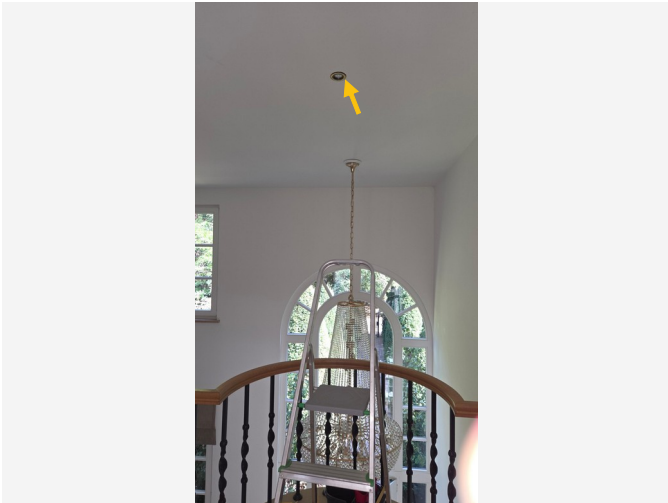
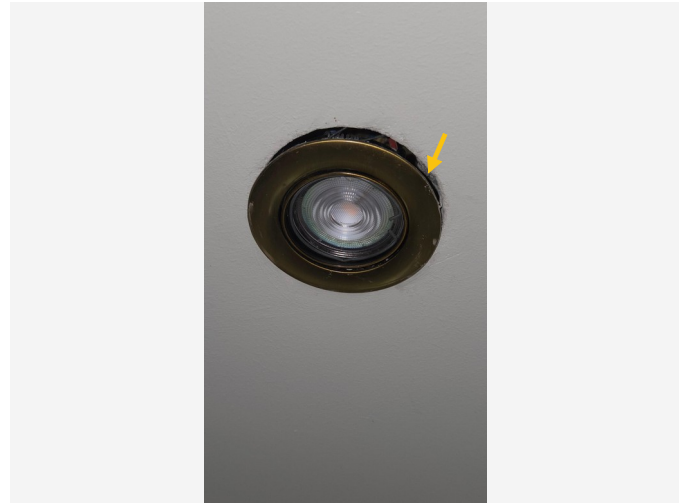
## Fiche 6: Pleisterwerk plafonds

Geen asbest

| # | Type | Referentie | Resultaat |
|---|---|---|---|
| 6.1 | Mengmonster | 2. Bezetting plafond | Geen asbest |

| Opmerking | De hoeveelheid is vermoedelijk.<br>Natte ruimte bemonsterd in badkamer.<br>Individuele ruimte bemonsterd in garage.<br>Traphal bemonsterd op +1.<br>CV lokaal heeft een verlaagd plafond. |

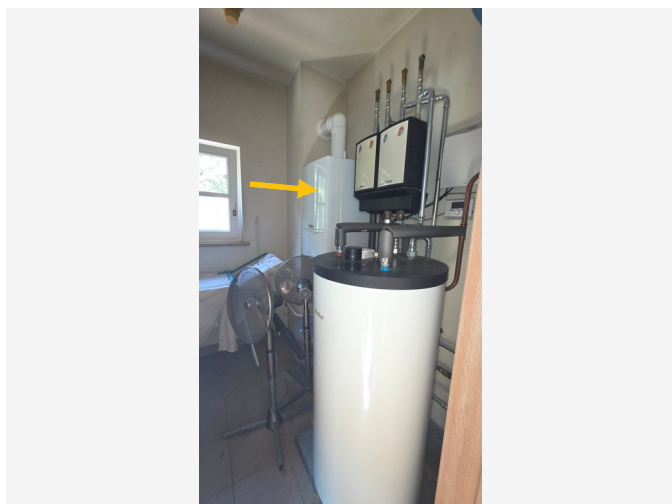
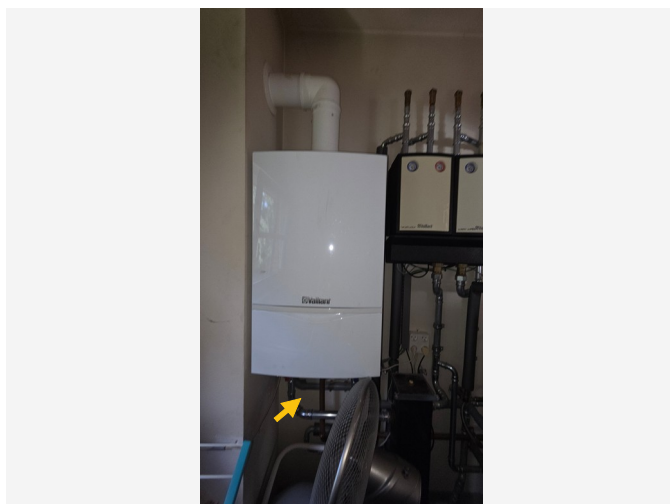
### Fiche 7: CV-ketel

| Beschrijving | Notitie | Terug te vinden op plannen |
|---|---|---|
| Fiche 7: CV-ketel | De CV ketel is een gas condensatie ketel van na 2001 en bevat geen asbestverdachte materialen aan en rondom de ketel. | Plan 1.6: Plan 2de verdieping |

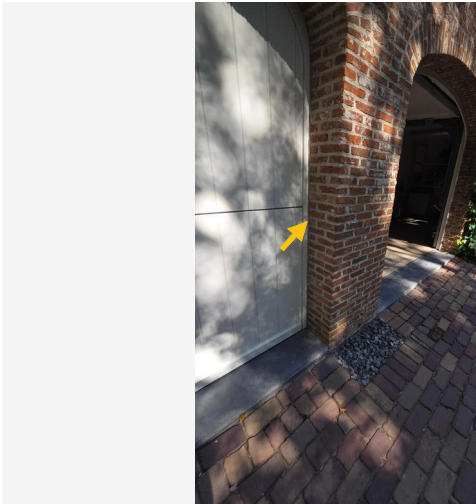
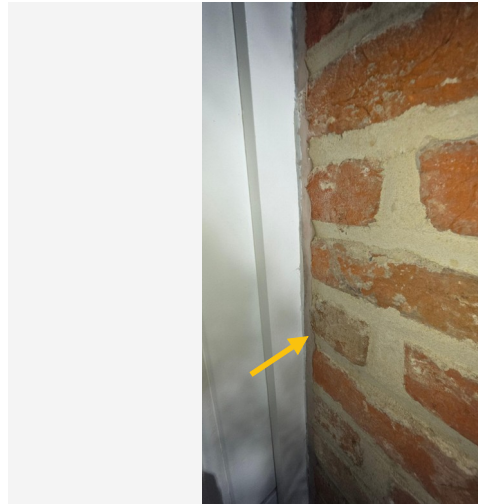
## Fiche 8: Kit buitenschrijnwerk - niet verdacht

| Beschrijving | Notitie | Terug te vinden op plannen |
|---|---|---|
| Fiche 8: Kit buitenschrijnwerk - niet verdacht | De kit tussen muur - profiel en profiel - glas is soepel en niet asbestverdacht.<br><br>Dit geldt voor al het buitenschrijnwerk. | - |

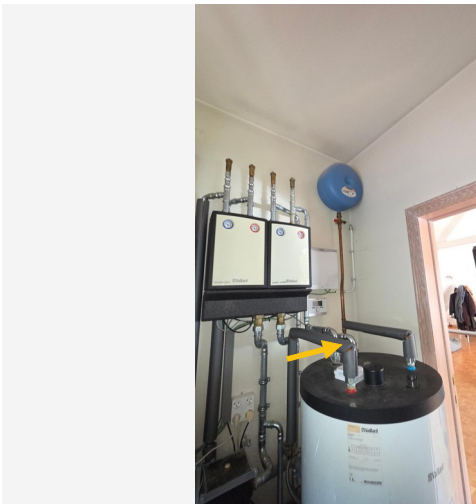
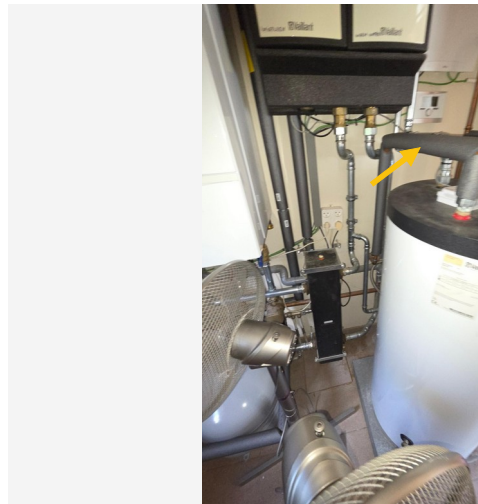
## Fiche 9: Leidingisolatie

| Beschrijving | Notitie | Terug te vinden op plannen |
|---|---|---|
| Fiche 9: Leidingisolatie | De leidingisolatie in het cv lokaal bestaat uit een mousse welk niet asbestverdacht is. | Plan 1.7: Plan 2de verdieping |

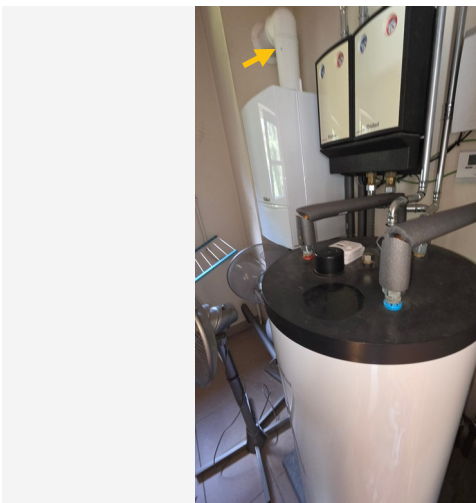
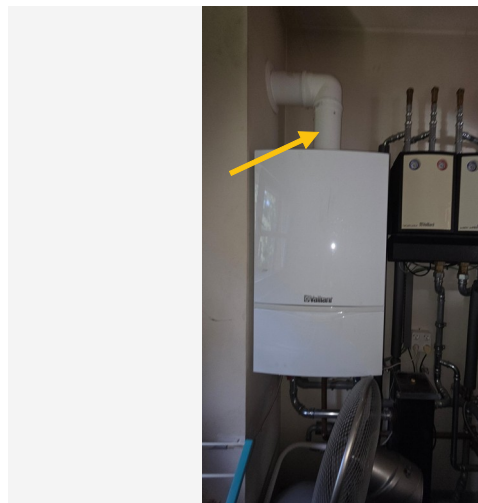
## Fiche 10: Rookgaskanaal - binnen

| Beschrijving | Notitie | Terug te vinden op plannen |
|---|---|---|
| Fiche 10: Rookgaskanaal - binnen | Het rookgaskanaal bestaat uit pvc en is niet asbestverdacht. | Plan 1.7: Plan 2de verdieping |

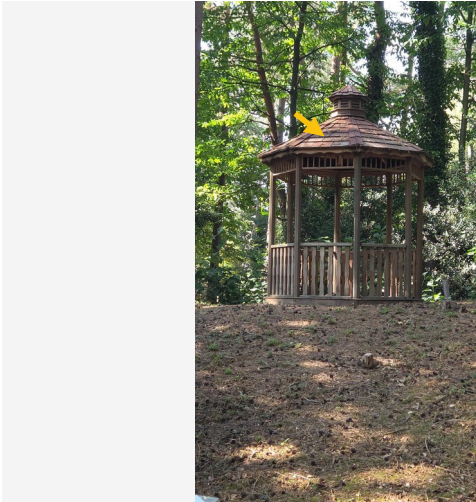
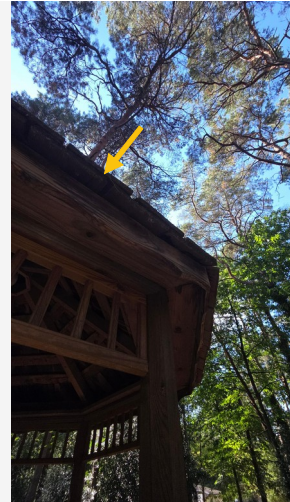
## Fiche 11: Dakbedekking - woning & prieel

| Beschrijving | Notitie | Terug te vinden op plannen |
|---|---|---|
| Fiche 11: Dakbedekking - woning & prieel | De dakbedekking van de woning bestaat uit tegelpannen (gebakken klei).<br><br>Van het prieel bestaat de dakbedekking uit hout.<br><br>Beiden zijn niet asbestverdacht. | Plan 1.8: Plan dak<br>Plan 2.1: Prieel plan |

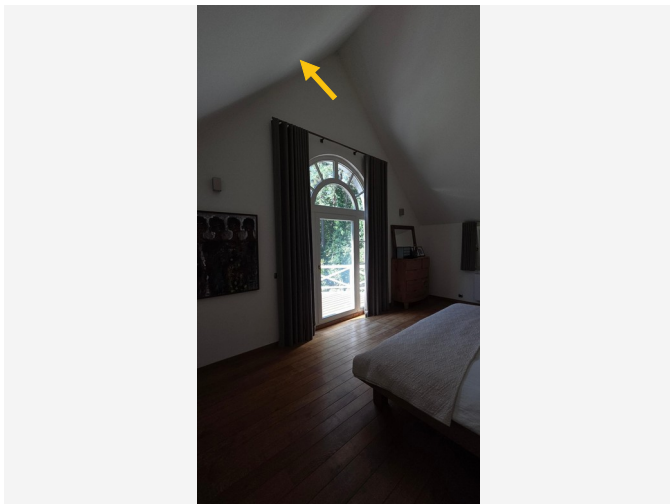
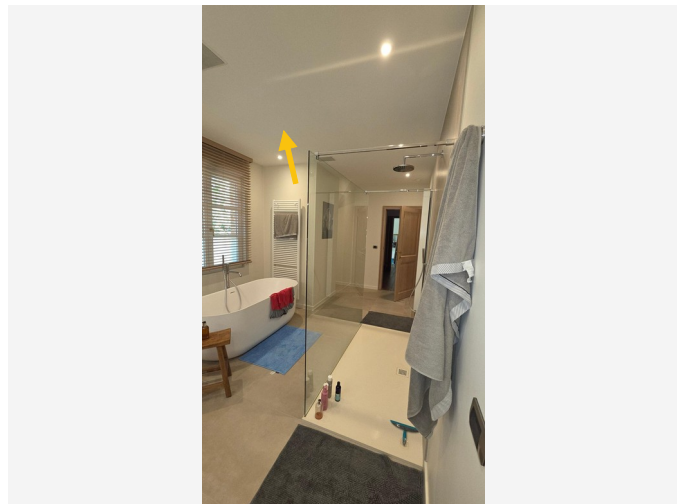
### Fiche 12: Onderdak - woning

| Beschrijving | Notitie | Terug te vinden op plannen |
|---|---|---|
| Fiche 12: Onderdak - woning | <p>Het onderdak van de woning is niet waarneembaar van binnenuit.</p> <p>Van buitenaf is het niet inspecteerbaar (&gt; 3.50m en tegelpannen).</p> <p>Het lastenboek vermeldt dat het onderdak een folie is.</p> | Plan 1.8: Plan dak |

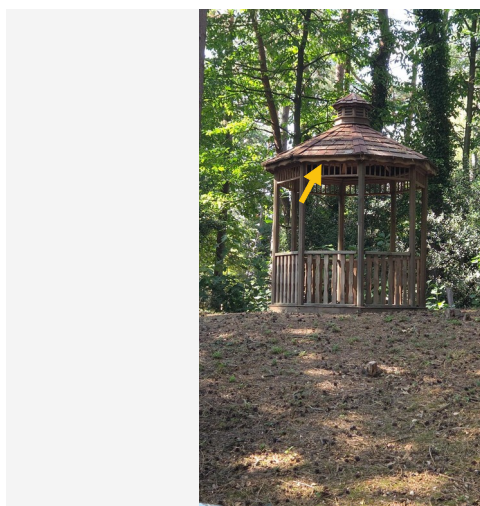
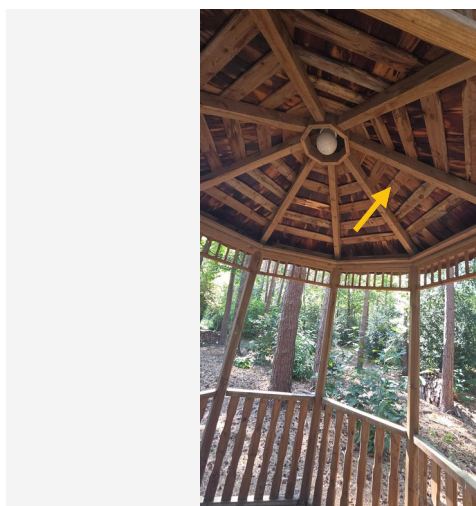
### Fiche 13: Onderdak - prieel / tuinhuis

| Beschrijving | Notitie | Terug te vinden op plannen |
|---|---|---|
| Fiche 13: Onderdak - prieel / tuinhuis | Het prieel en het tuinhuis hebben geen onderdak. | Plan 2.1: Prieel plan<br>Plan 3.1: Tuinberging plan |
