# Asbestinventarisatetest

Koolmijnlaan 76A/2-1, 3530 Houthalen-Helchteren

Attestnummer : 20260214-000122.000

Uitgegeven op : 14.02.2026

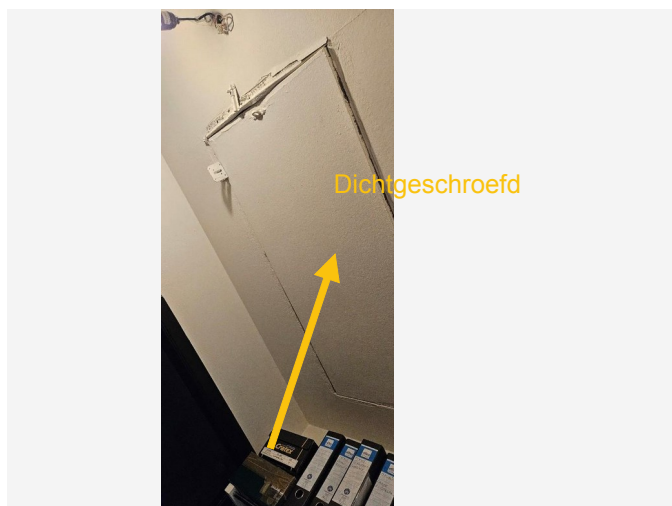
Situeringfoto

**Reden:** Het te onderzoeken materiaal situeert zich hoger dan 3,50 m te rekenen vanaf een veilige ondergrond

**Uitleg van de asbestdeskundige:** Het onderdak is niet waarneembaar vanwege de hoogte, die meer dan 3,5 meter bedraagt. Door de afwerkingsgraad en de vastgeschroefde luik aan de binnenzijde van de bovenste verdieping is het onderdak niet zichtbaar of inspecteerbaar. We hebben geprobeerd een dakpan op te tillen om het onderdak te inspecteren, maar dit is niet gelukt (via het balkon). Alleen destructief onderzoek kan bepalen of het onderdak al dan niet asbesthoudend is (type menuiserie).

| (Asbest)materiaal | Plaat, paneel, tablet - Type Menuiserie |
| Karakterisatie | Asbest (verdacht) |
| Primaire drager | Schuin dak |

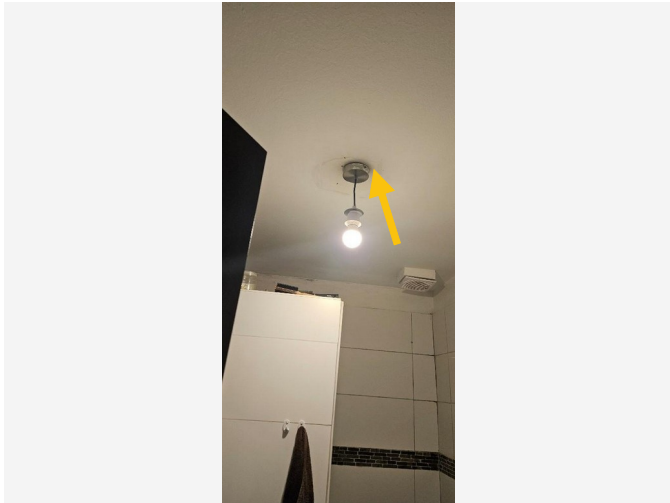
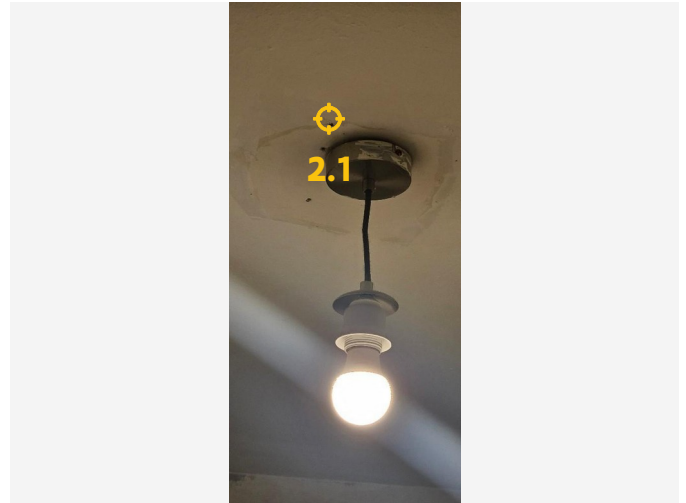
## Fiche 2: Pleisterwerk plafond

Geen asbest

| # | Type | Referentie | Resultaat |
|---|---|---|---|
| 2.1 | Mengmonster | Msnr.2 Pleisterwerk plafond | Geen asbest |

| Bindmiddel van materiaal | Gips - kalk |
| Gebondenheid op basis van bindmiddel | Niet-hechtgebonden |

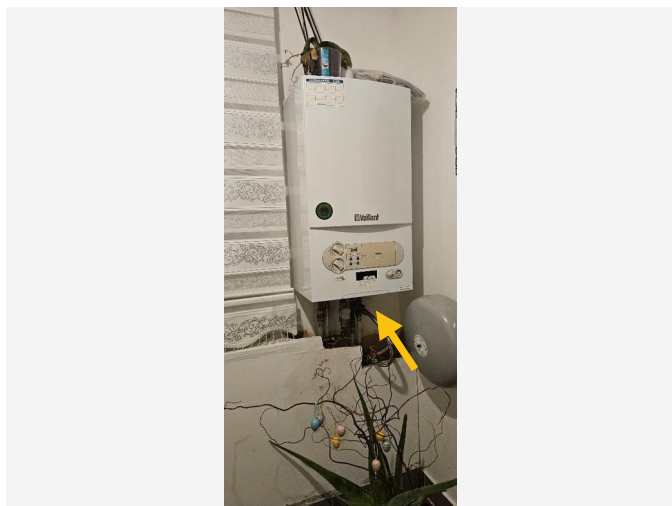
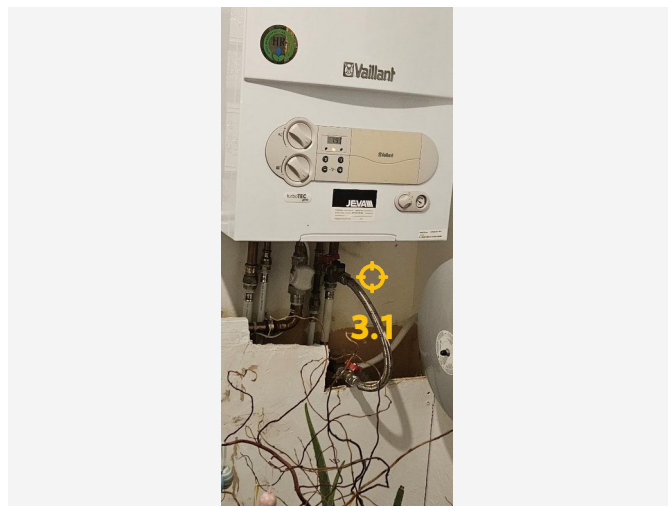
## Fiche 3: Pleisterwerk wanden

Geen asbest

| # | Type | Referentie | Resultaat |
|---|---|---|---|
| 3.1 | Mengmonster | Msnr.1 Pleisterwerk wanden | Geen asbest |

| Bindmiddel van materiaal | Gips - kalk |
| Gebondenheid op basis van bindmiddel | Niet-hechtgebonden |

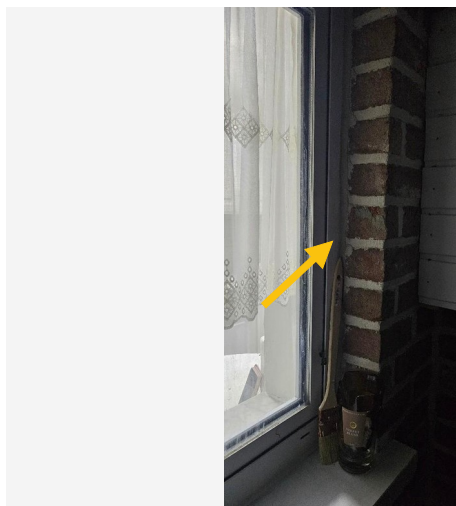
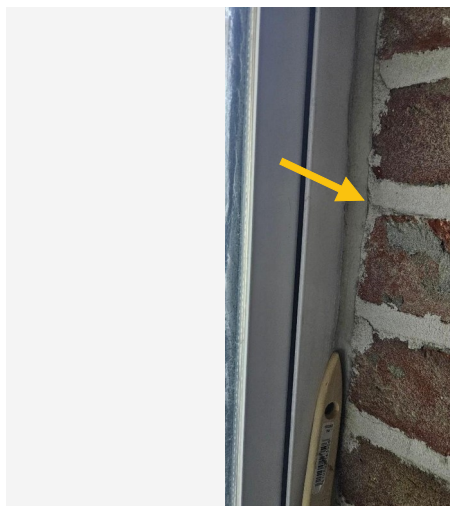
### Fiche 4: Kitwerk ramen en deuren

| Beschrijving | Notitie | Terug te vinden op plannen |
|---|---|---|
| Fiche 4: Kitwerk ramen en deuren | Geen verdachte kitwerk, zachte siliconen | Plan 1.1: Verdiepingplan |

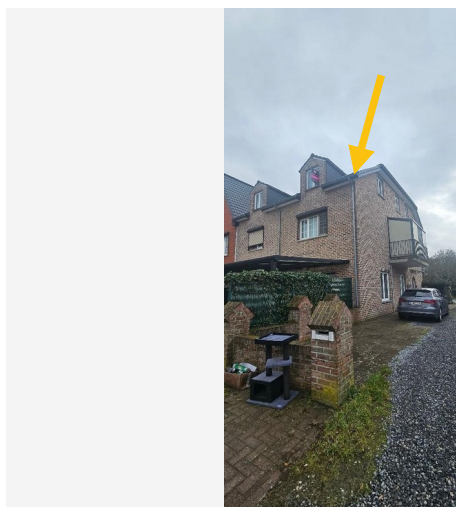
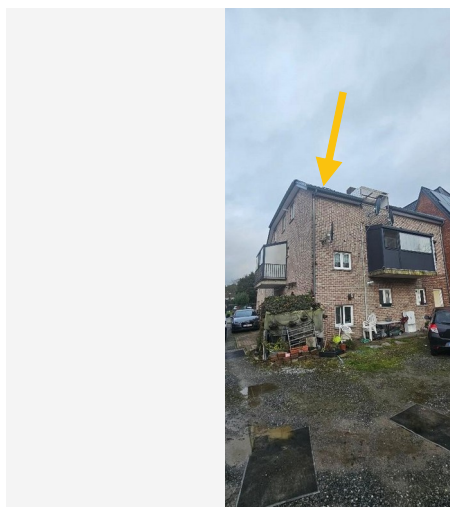
### Fiche 5: Dakbedekking

| Beschrijving | Notitie | Terug te vinden op plannen |
|---|---|---|
| Fiche 5: Dakbedekking | De dakbedekking is uit keramische dakpannen, niet verdacht. Vanuit het balkon kunnen inspecteren. | Plan 1.4: Verdiepingplan |

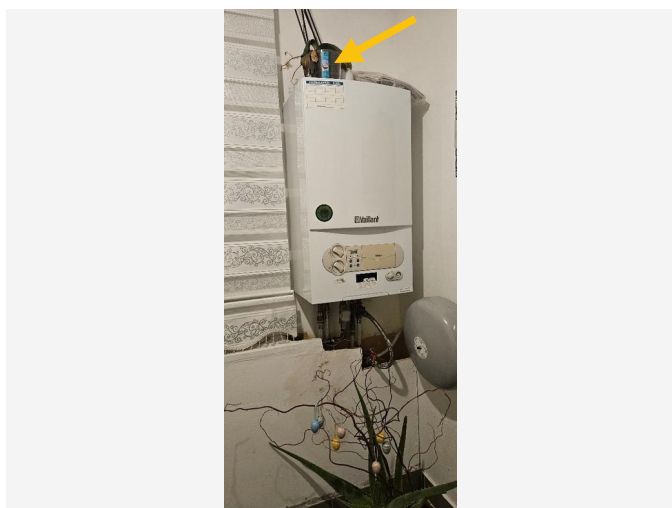
### Fiche 8: Dichtingen CV installatie

| Beschrijving | Notitie | Terug te vinden op plannen |
|---|---|---|
| Fiche 8: Dichtingen CV installatie | Geen verdachte dichtingen | Plan 1.1: Verdiepingplan |
