# Asbestinventarisatetest

Verzoeningstraat 16, 2140 Antwerpen

Attestnummer : 20260817-000131.000

# Zone 1: Hoofdgebouw

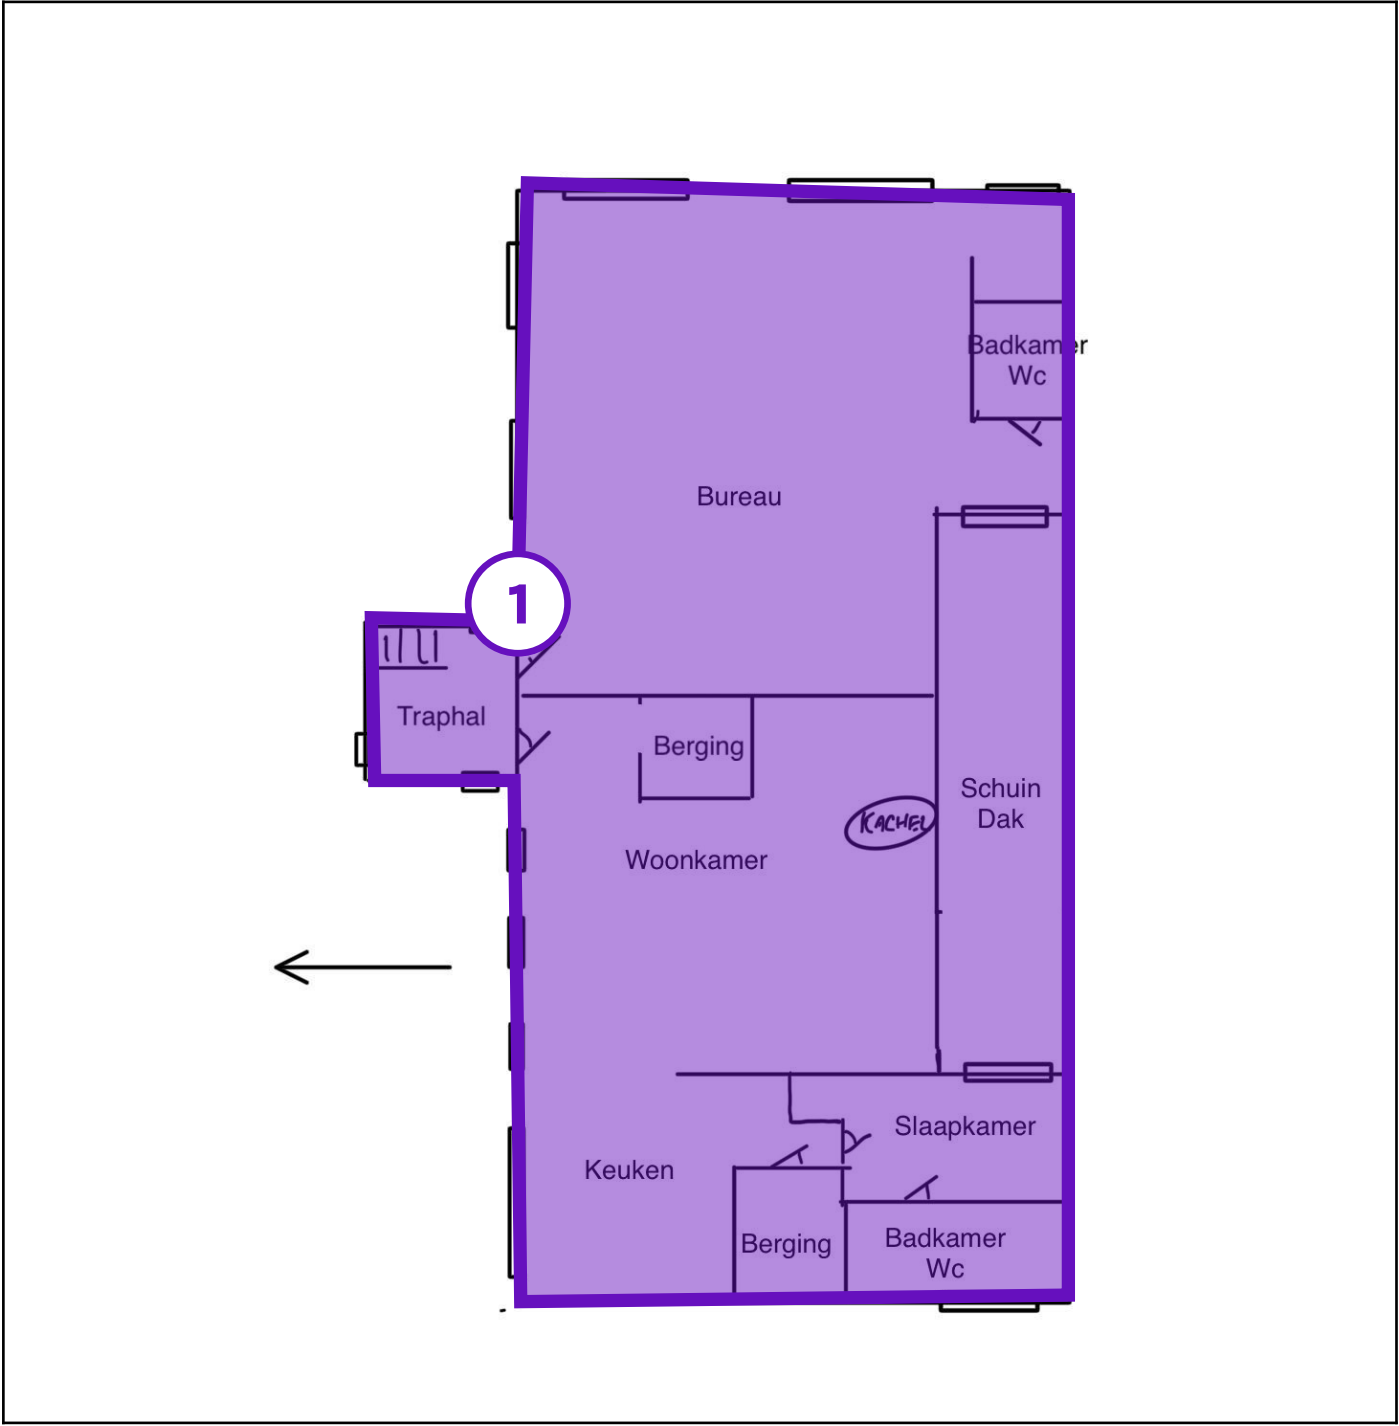
# Plan 1.1: Dakbedekking

| Beschrijving | Type | Actie |
|---|---|---|
| 1. Dakbedekking (>3,50m) | Beperking | - |

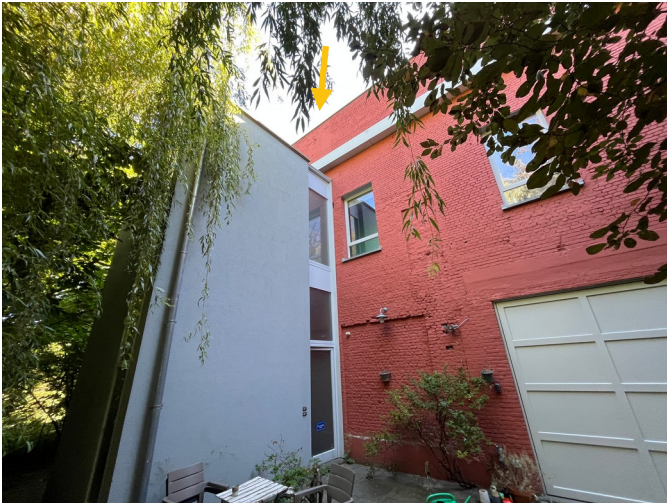
Situeringfoto

**Reden:** Het te onderzoeken materiaal situeert zich hoger dan 3,50 m te rekenen vanaf een veilige ondergrond

**Uitleg van de asbestdeskundige:** Aangezien de dakbedekking zich bevindt op een hoogte hoger dan 3,5 m (vanaf een veilige ondergrond) kon deze niet worden gecontroleerd tijdens de inspectie. Dit betreft een beperking van middellange termijn. Wanneer de dakbedekking toegankelijk wordt gemaakt dit deze nader te worden geïnspecteerd op asbesthoudend.

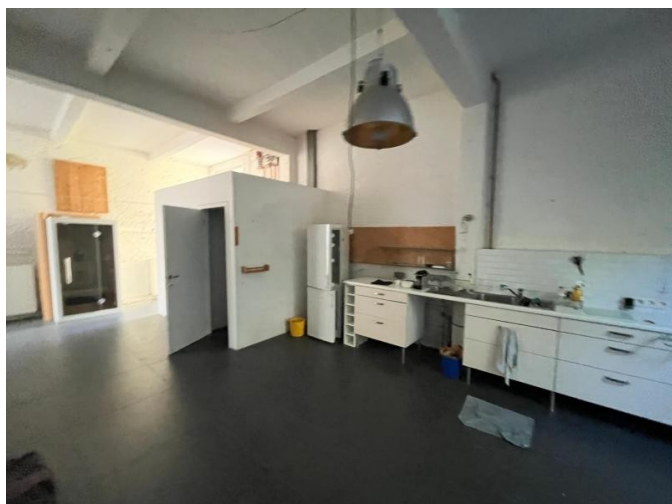
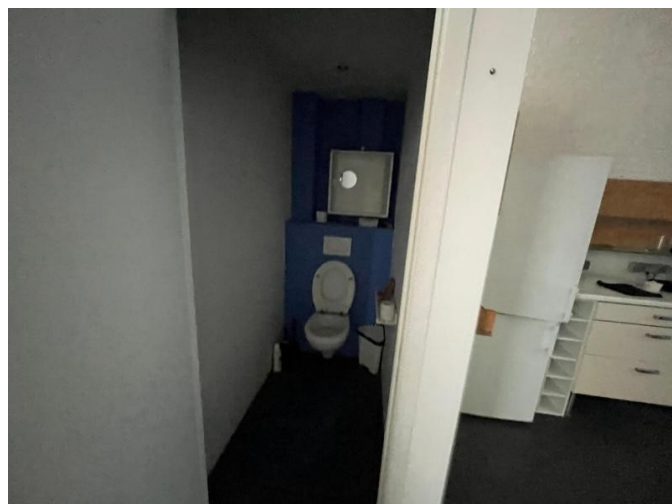
## Fiche 2: Valse wand(en)/voorzetwand(en) – Gipskarton-Pvc-hout

De valse wand(en)/voorzetwand(en) bestaat(bestaan) uit niet-asbestverdachte gipskartonplaten/hout-/pvc platen. Zonder destructie is het niet mogelijk om na te gaan of er asbestverdachte materialen aanwezig zijn achter de valse wand(en)/voorzetwand(en).

| Basis voor advies | De asbestdeskundige beoordeelt het materiaal als niet-asbestverdacht. |

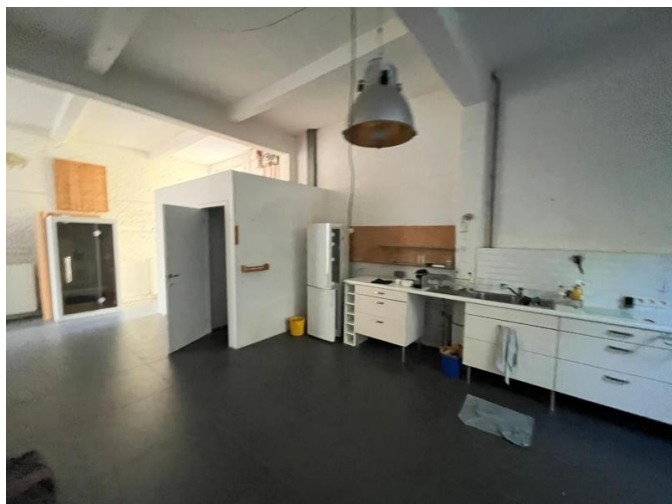
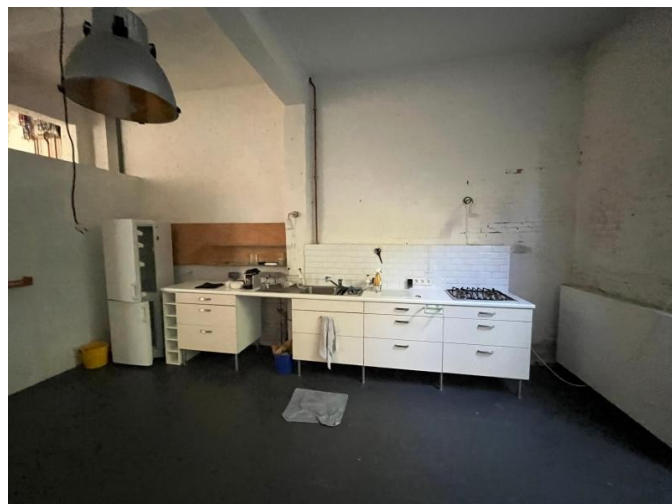
De aanwezige vloerbedekking is niet asbestverdacht. De onderliggende laag was echter niet inspecteerbaar zonder destructie tijdens de inspectie. Mogelijk is de onderliggende laag asbestverdacht.

| Basis voor advies | De asbestdeskundige beoordeelt het materiaal als niet-asbestverdacht. |

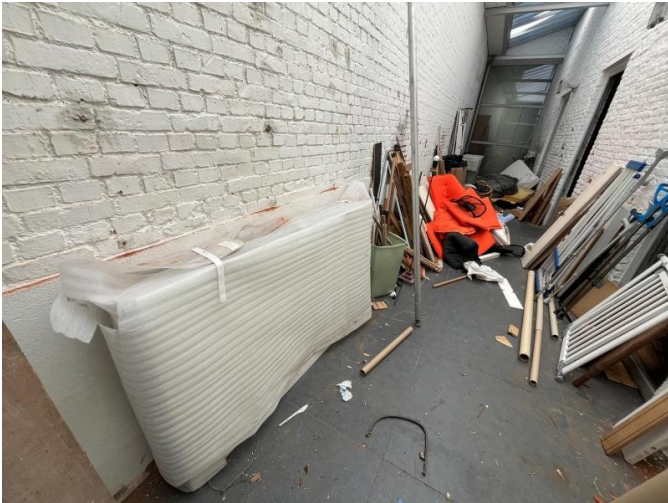
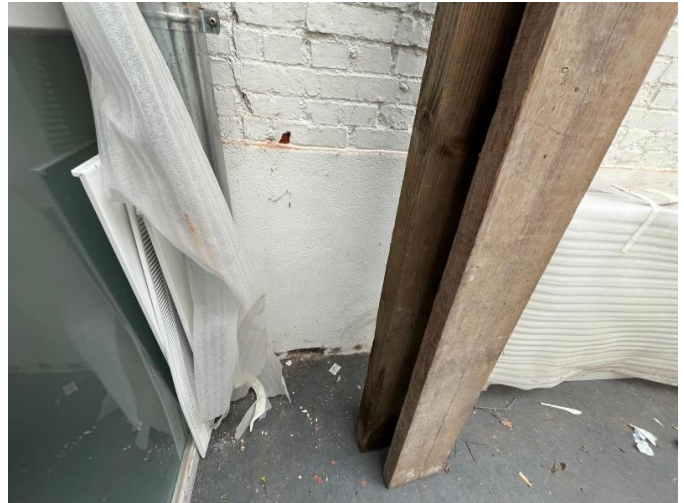
## Fiche 5: Cementering binnen

Geen asbest

| # | Type | Referentie | Resultaat |
|---|---|---|---|
| 5.1 | Mengmonster | M02 | Geen asbest |

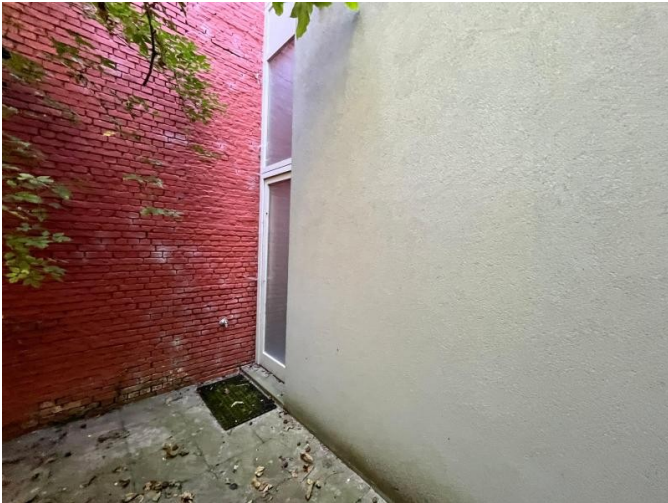
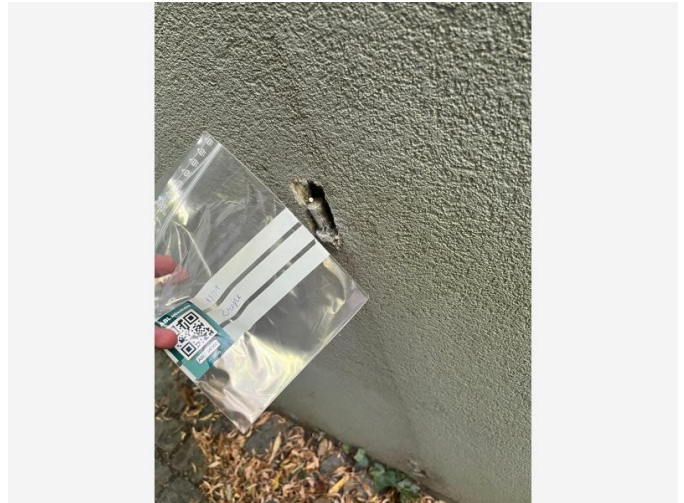
## Fiche 6: Crepi (buiten)

Geen asbest

| # | Type | Referentie | Resultaat |
|---|---|---|---|
| 6.1 | Mengmonster | M01 | Geen asbest |

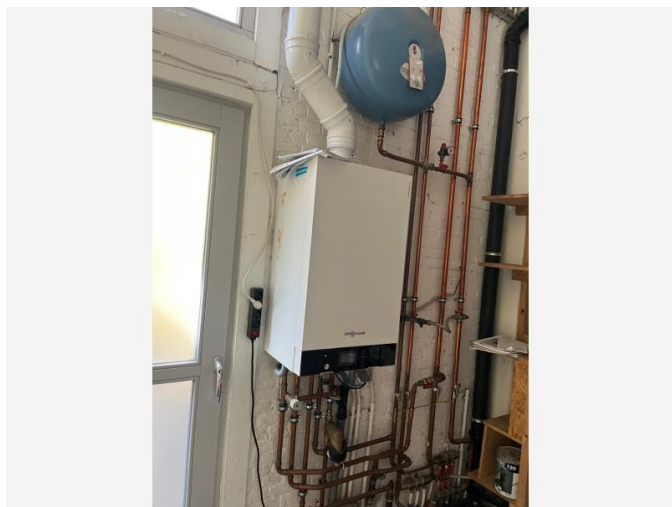
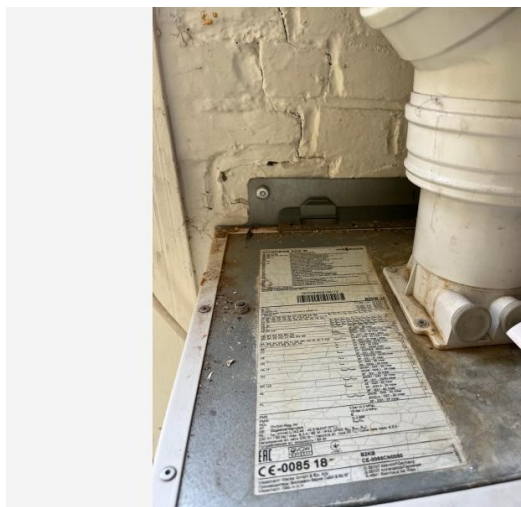
### Fiche 7: Materialen aan de stookketel(dichtingen, isol mat,...) niet verdacht

| Beschrijving | Notitie | Terug te vinden op plannen |
|---|---|---|
| Fiche 7: Materialen aan de stookketel(dichtingen, isol mat,...) niet verdacht | De materialen aan de stookketel (dichtingen, isolerend materiaal,...) zijn niet asbest verdacht. | Plan 1.3: Gelijkvloers |

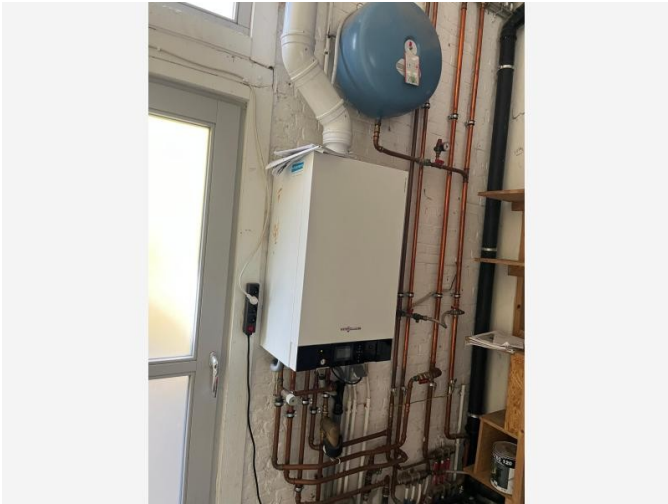
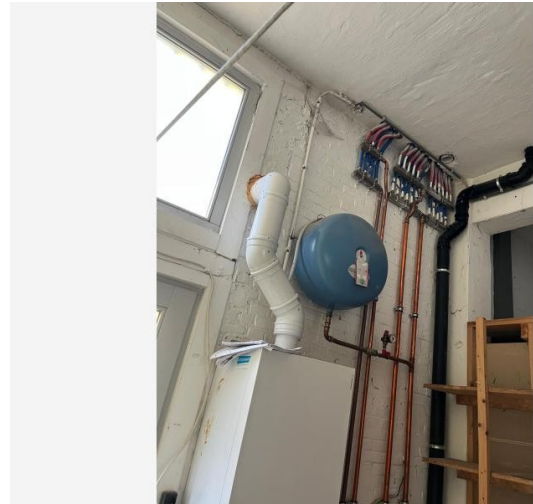
## Fiche 8: Rookgaskanalen - niet verdacht

| Beschrijving | Notitie | Terug te vinden op plannen |
|---|---|---|
| Fiche 8: Rookgaskanalen - niet verdacht | De materialen van rookgaskanalen zijn niet asbest verdacht. | Plan 1.2: Verdieping +1<br>Plan 1.3: Gelijkvloers |

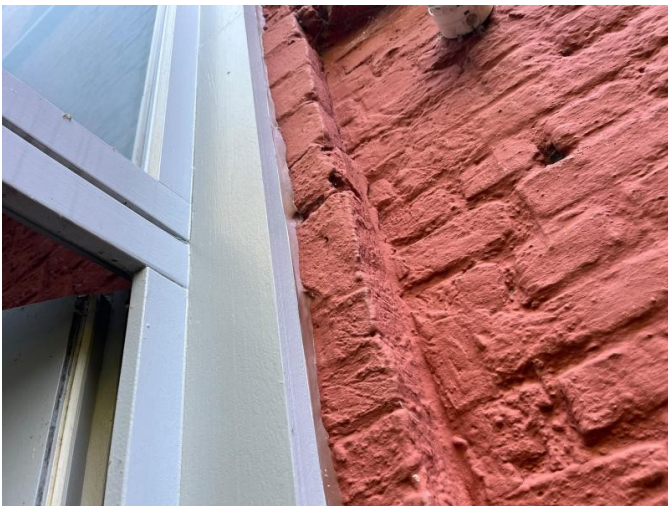
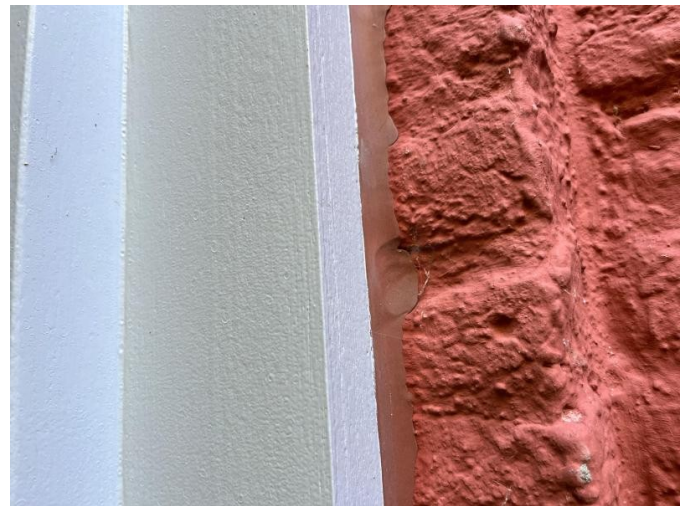
## Fiche 9: Afdichtingsmateriaal (mastiek,kit,..) aan schrijnwerk - Niet verdacht

| Beschrijving | Notitie | Terug te vinden op plannen |
|---|---|---|
| Fiche 9: Afdichtingsmateriaal (mastiek,kit,...) aan schrijnwerk - Niet verdacht | Het aanwezig afkittingsmateriaal is niet asbest-verdacht. | Plan 1.2: Verdieping +1<br>Plan 1.3: Gelijkvloers |

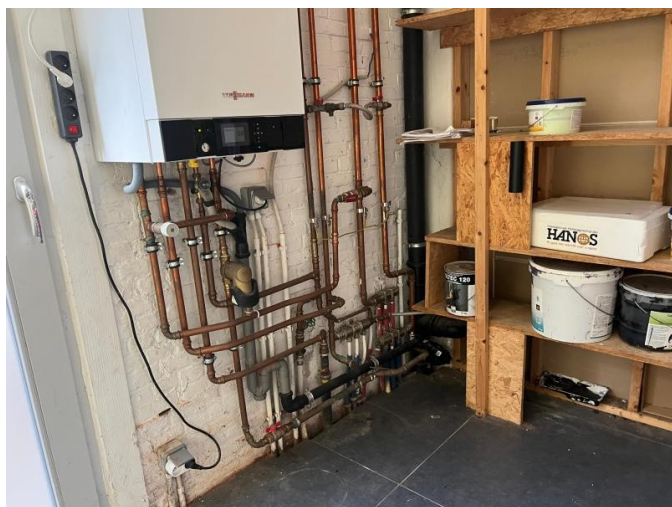
### Fiche 11: Leidingisolatie - niet aanwezig

| Beschrijving | Notitie | Terug te vinden op plannen |
|---|---|---|
| Fiche 11: Leidingisolatie - niet aanwezig | Geen leidingisolatie aanwezig. | - |

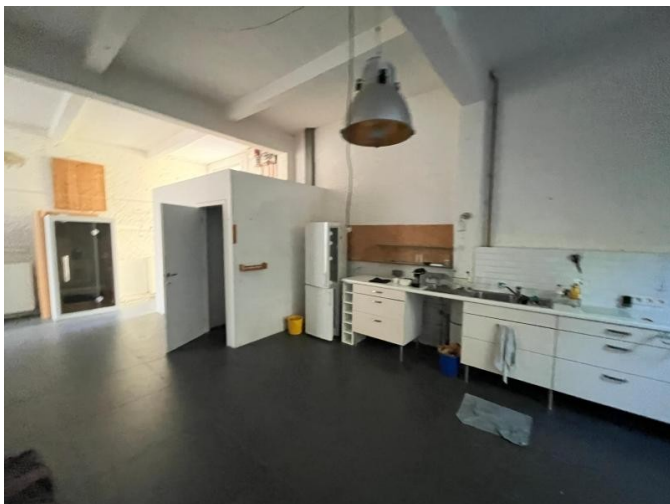
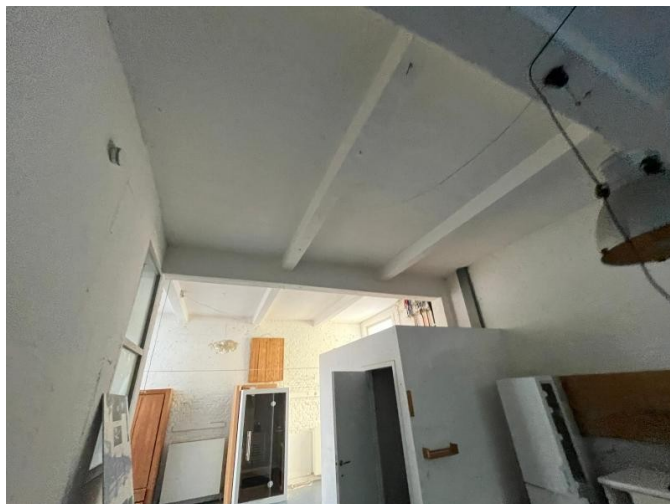
## Fiche 13: Pleisterwerk - Niet aanwezig

| Beschrijving | Notitie | Terug te vinden op plannen |
|---|---|---|
| Fiche 13: Pleisterwerk - Niet aanwezig | Geen pleisterwerken aanwezig. | Plan 1.2: Verdieping +1<br>Plan 1.3: Gelijkvloers |
