# Asbestinventarisatattest

Verzoeningstraat 20, 2140 Antwerpen

Attestnummer : 20260817-000130.000

**Niet-asbestveilig**

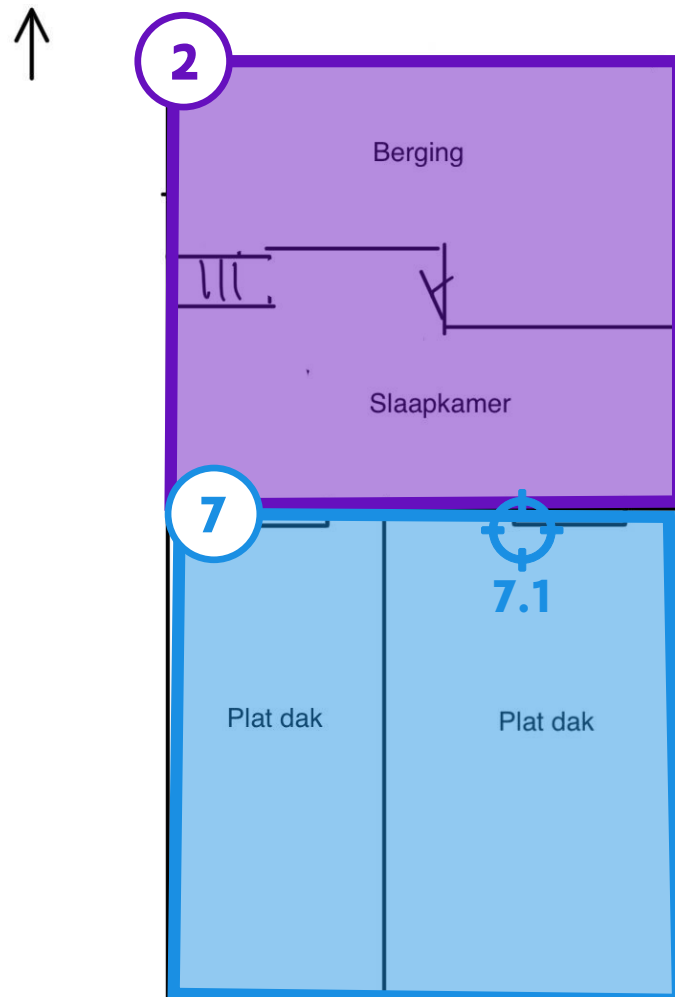
## Plan 1.1: Dakbedekking + onderdak

Onderdak niet inspecteerbaar

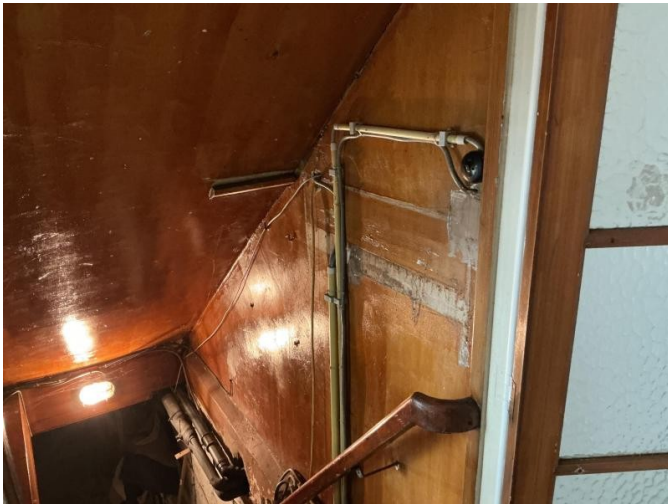
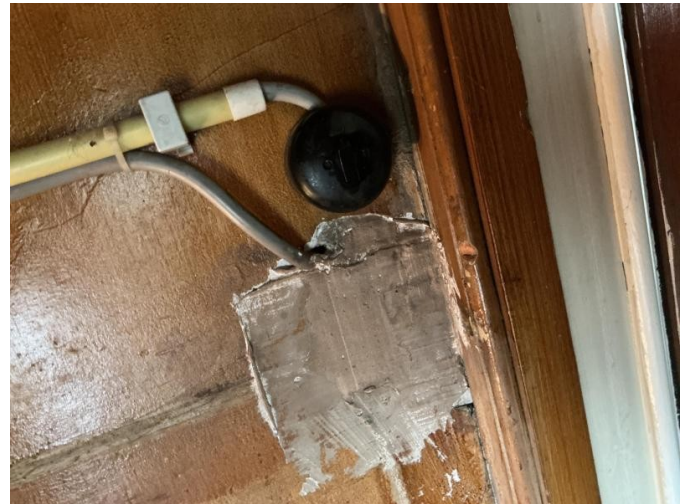
# Fiche 1: Bakeliet - Stopcontacten & schakelaars (binnen)

Het asbestmateriaal valt onder de mijlpaal van 2040.

| Eindbeoordeling materiaalarisico | Verhoogd materiaalarisico en/of verhoogde kans op vezelvrijgave |

| Asbestsoort (vezeltype) | Crocidoliet aanwezig |
| Toestand van het materiaal | Licht beschadigd, licht verweerd. Intacte calciumsilicaatplaat of materiaal met categorie 3-gebondenheid |

| Asbestmateriaal | Plaat, paneel, tablet - Type Bakeliet |

Verwijderen

- Zorg voor een veilig beheer. Vermijd het beschadigen van het asbestmateriaal. Controleer de toestand jaarlijks op wijzigingen.

- Eenvoudige handelingen: mag via doe-het-zelf of door werknemer(s) met opleidingsattest eenvoudige handelingen  
Bij het uitvoeren van eenvoudige handelingen, zoals toegestaan via doe-het-zelfmethoden of door werknemers met een opleidingsattest, is het gebruik van de juiste persoonlijke beschermingsmiddelen (PBM's) verplicht om blootstelling aan asbestvezels te voorkomen. Wij adviseren echter om asbest te laten verwijderen door een werknemer met opleidingscertificaat. Maar het is ook toegestaan via de doe-het-zelfmethode, mits de juiste voorzorgsmaatregelen en PBM's in acht worden genomen. De te gebruiken PBM's zijn:
  - FFP3-mondmasker of halfgelaatsmasker met P3 filter
  - wegwerpoverall (Tyvek CATIII, type 5 en 6)

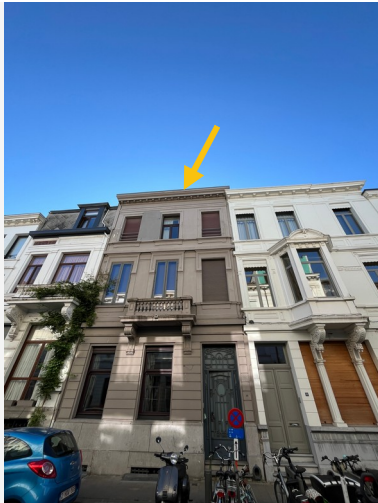
**Reden:** Het te onderzoeken materiaal situeert zich hoger dan 3,50 m te rekenen vanaf een veilige ondergrond

**Uitleg van de asbestdeskundige:** Aangezien de dakbedekking zich bevindt op een hoogte hoger dan 3,5 m (vanaf een veilige ondergrond) kon deze niet worden gecontroleerd tijdens de inspectie. Dit betreft een beperking van middellange termijn. Wanneer de dakbedekking toegankelijk wordt gemaakt dit deze nader te worden geïnspecteerd op asbesthoudend.

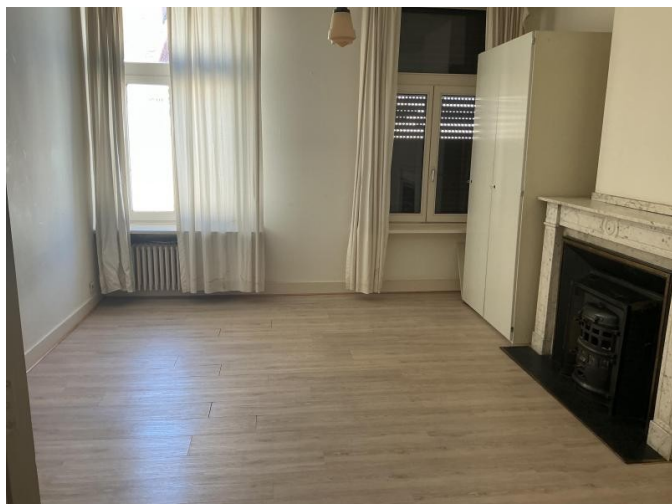
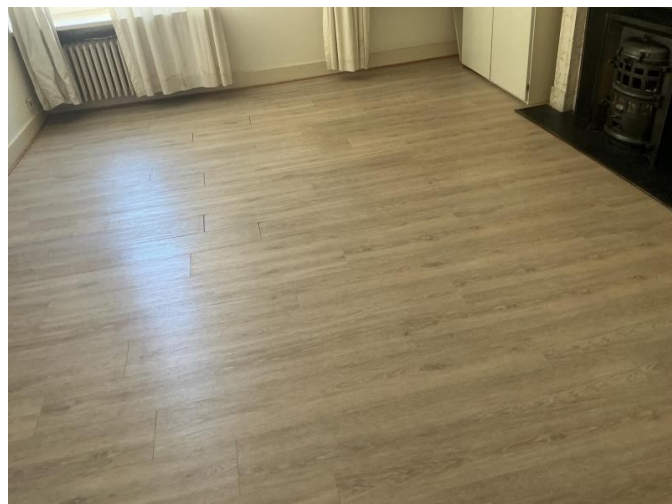
De aanwezige vloerbedekking is niet asbestverdacht. De onderliggende laag was echter niet inspecteerbaar zonder destructie tijdens de inspectie. Mogelijk is de onderliggende laag asbestverdacht.

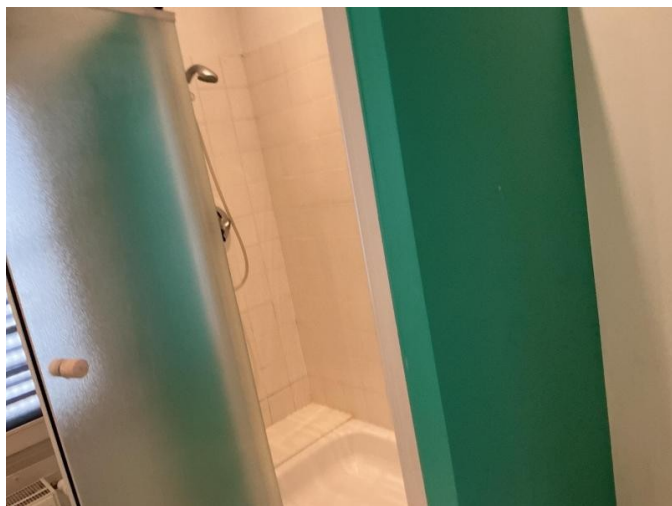
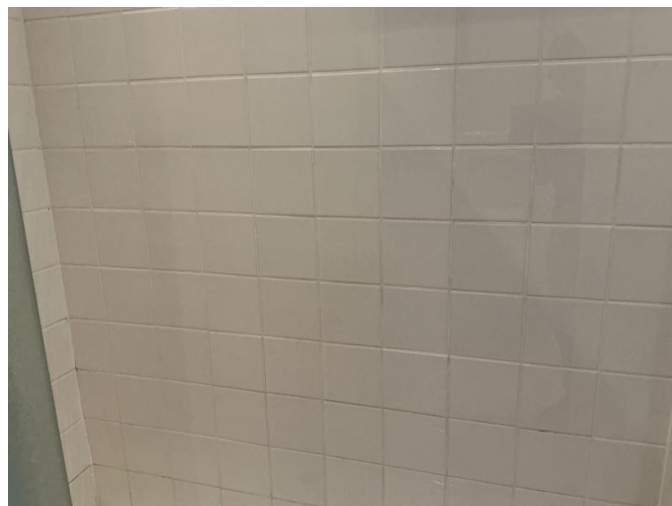
Op moment van de inspectie kon niet worden nagegaan of de tegellijm achter de muurtegels/plinten asbestverdacht is. Bij renovatie of verwijdering van de tegels dient het materiaal te worden geanalyseerd voor de werken van start gaan.

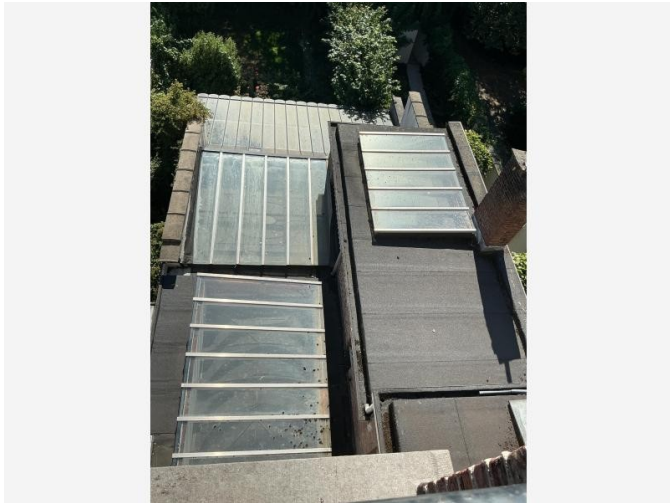
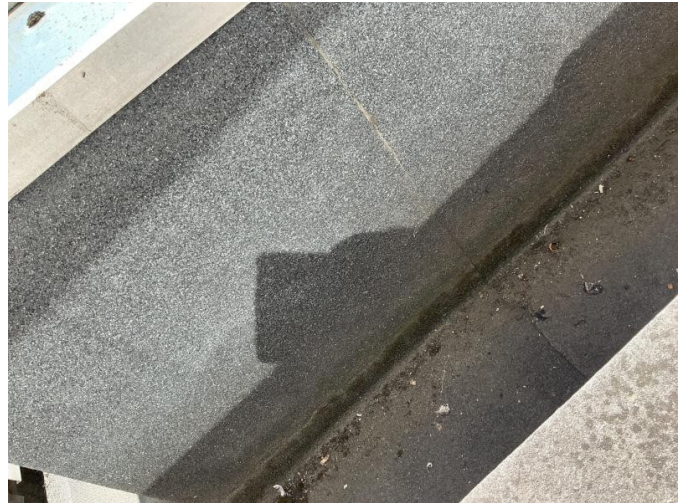
Geen asbest

| # | Type | Referentie | Resultaat |
|---|---|---|---|
| 7.1 | Puntmonster | M03 | Geen asbest |

| Opmerking | <p>Er werd enkel een puntstaal genomen van de bovenste laag. Mogelijks zijn er onderliggende asbestverdachte lagen aanwezig die niet waarneembaar waren tijdens de inspectie. Wanneer bij renovatie- of sloopwerken blijkt dat er nog onderliggende lagen aanwezig zijn dient er hiervan een staal te worden genomen welke door een erkend laboratorium moet worden geanalyseerd.</p> <p>De hoeveelheid betreft een schatting.</p> |

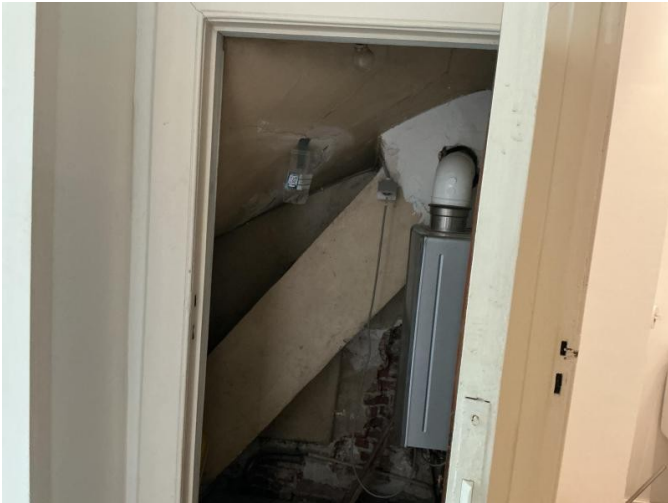
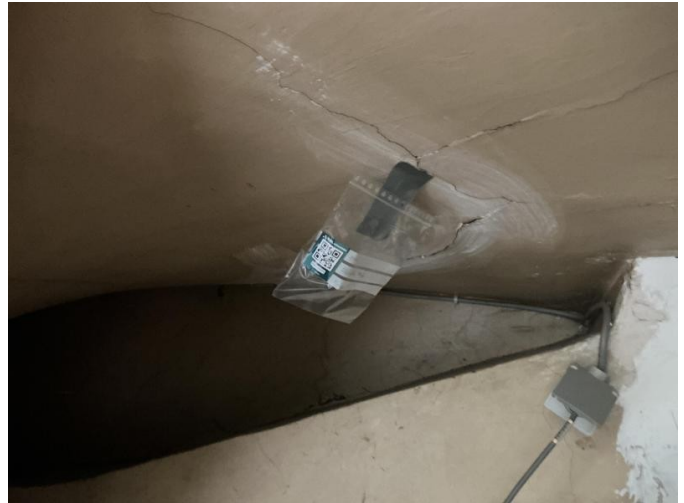
## Fiche 8: Pleisterwerk plafonds

Geen asbest

| # | Type | Referentie | Resultaat |
|---|---|---|---|
| 8.1 | Mengmonster | M02 | Geen asbest |

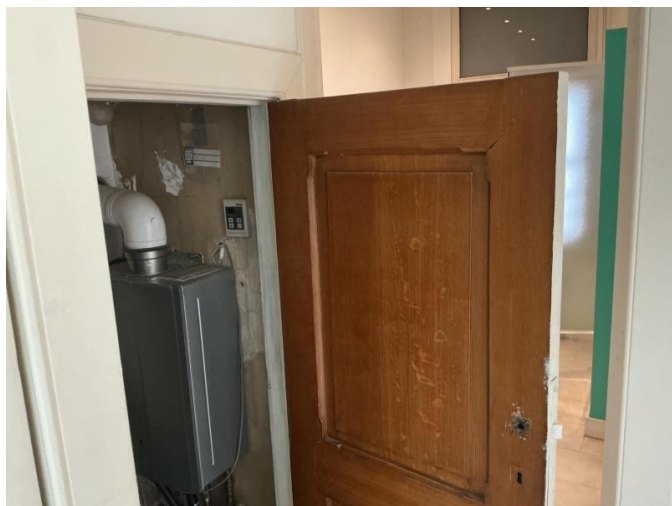
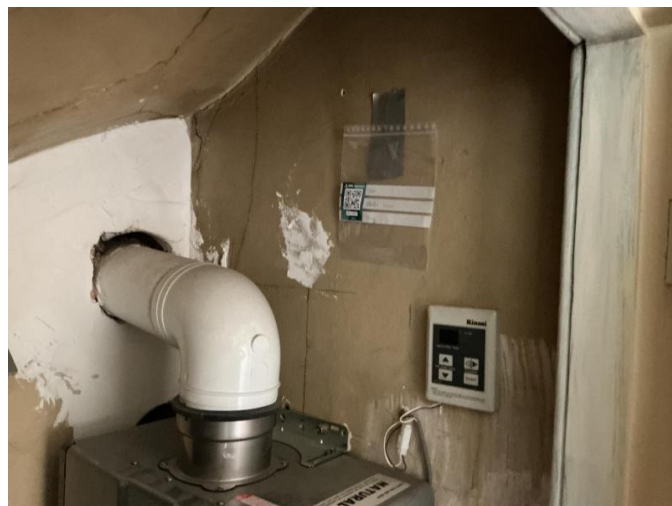
## Fiche 9: Pleisterwerk wanden

Geen asbest

| # | Type | Referentie | Resultaat |
|---|---|---|---|
| 9.1 | Mengmonster | M01 | Geen asbest |

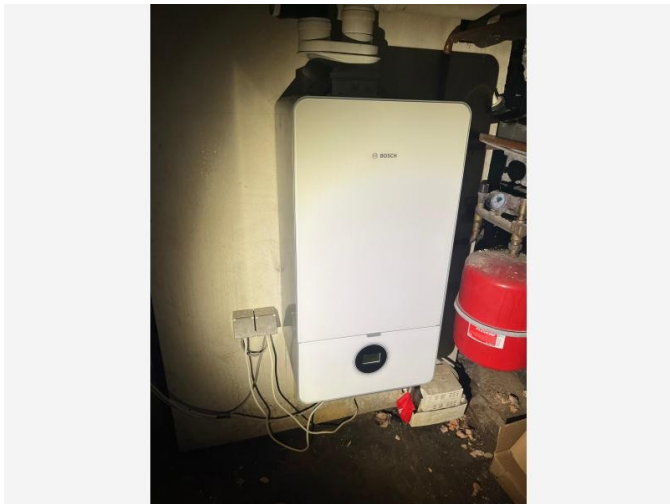
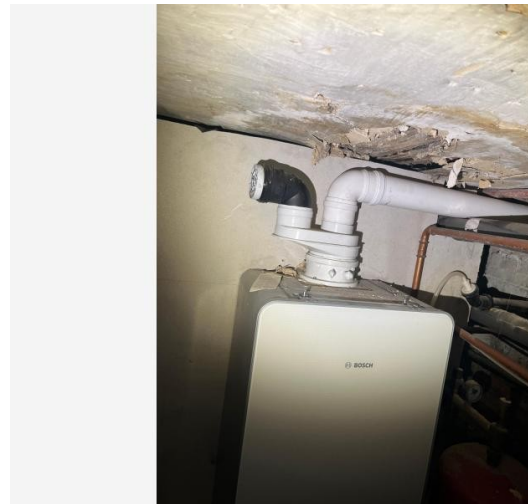
## Fiche 10: Rookgaskanalen verdieping -1 niet verdacht

| Beschrijving | Notitie | Terug te vinden op plannen |
|---|---|---|
| Fiche 10: Rookgaskanalen verdieping -1 niet verdacht | De materialen van rookgaskanalen zijn niet asbest verdacht. | Plan 1.10: Kelder |

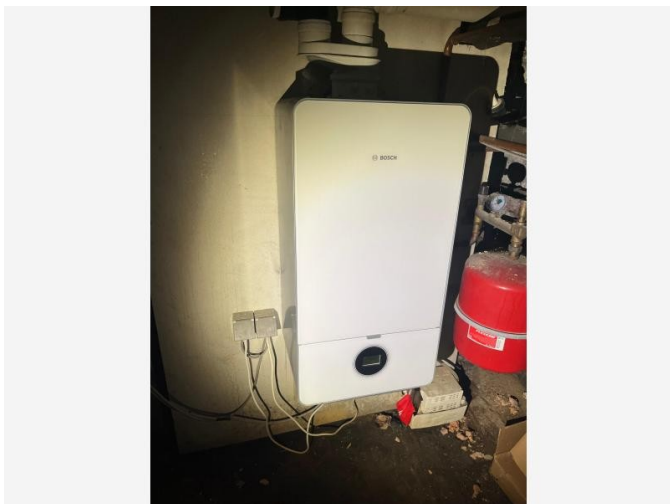
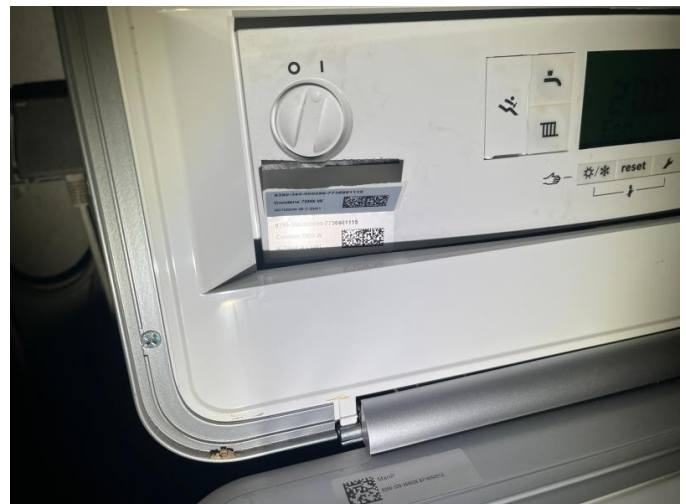
## Fiche 11: Ketel verdieping -1 (dichtingen, isol mat,...) niet verdacht

| Beschrijving | Notitie | Terug te vinden op plannen |
|---|---|---|
| Fiche 11: Ketel verdieping -1 (dichtingen, isol mat,...) niet verdacht | De materialen aan de stookketel (dichtingen, isolerend materiaal,...) zijn niet asbest verdacht. | Plan 1.10: Kelder |

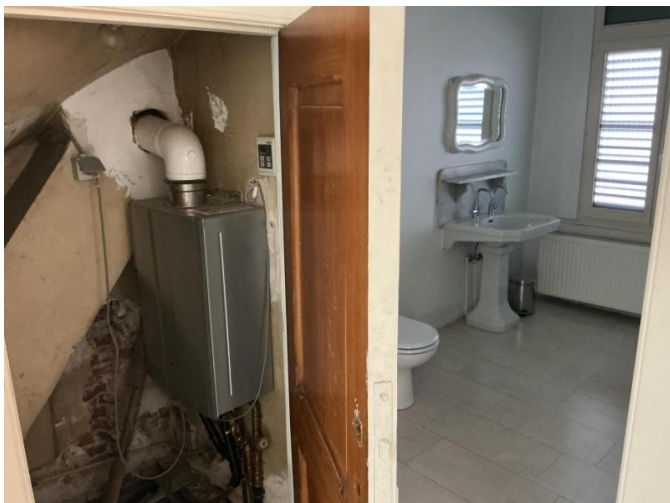
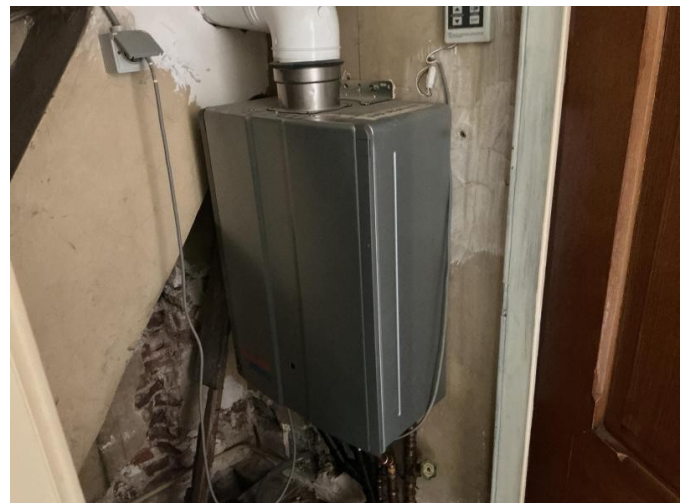
## Fiche 12: Ketel verdieping +2 (dichtingen, isol mat,...) niet verdacht

| Beschrijving | Notitie | Terug te vinden op plannen |
|---|---|---|
| Fiche 12: Ketel verdieping +2 (dichtingen, isol mat,...) niet verdacht | De materialen aan de stookketel (dichtingen, isolerend materiaal,...) zijn niet asbest verdacht. | Plan 1.5: Verdieping +2 |
