# Asbestinventarisatetest

Sint-Amandsesteenweg 259, 2880 Bornem

Attestnummer : 20260824-000225.000

# Zone 1: Handelspand

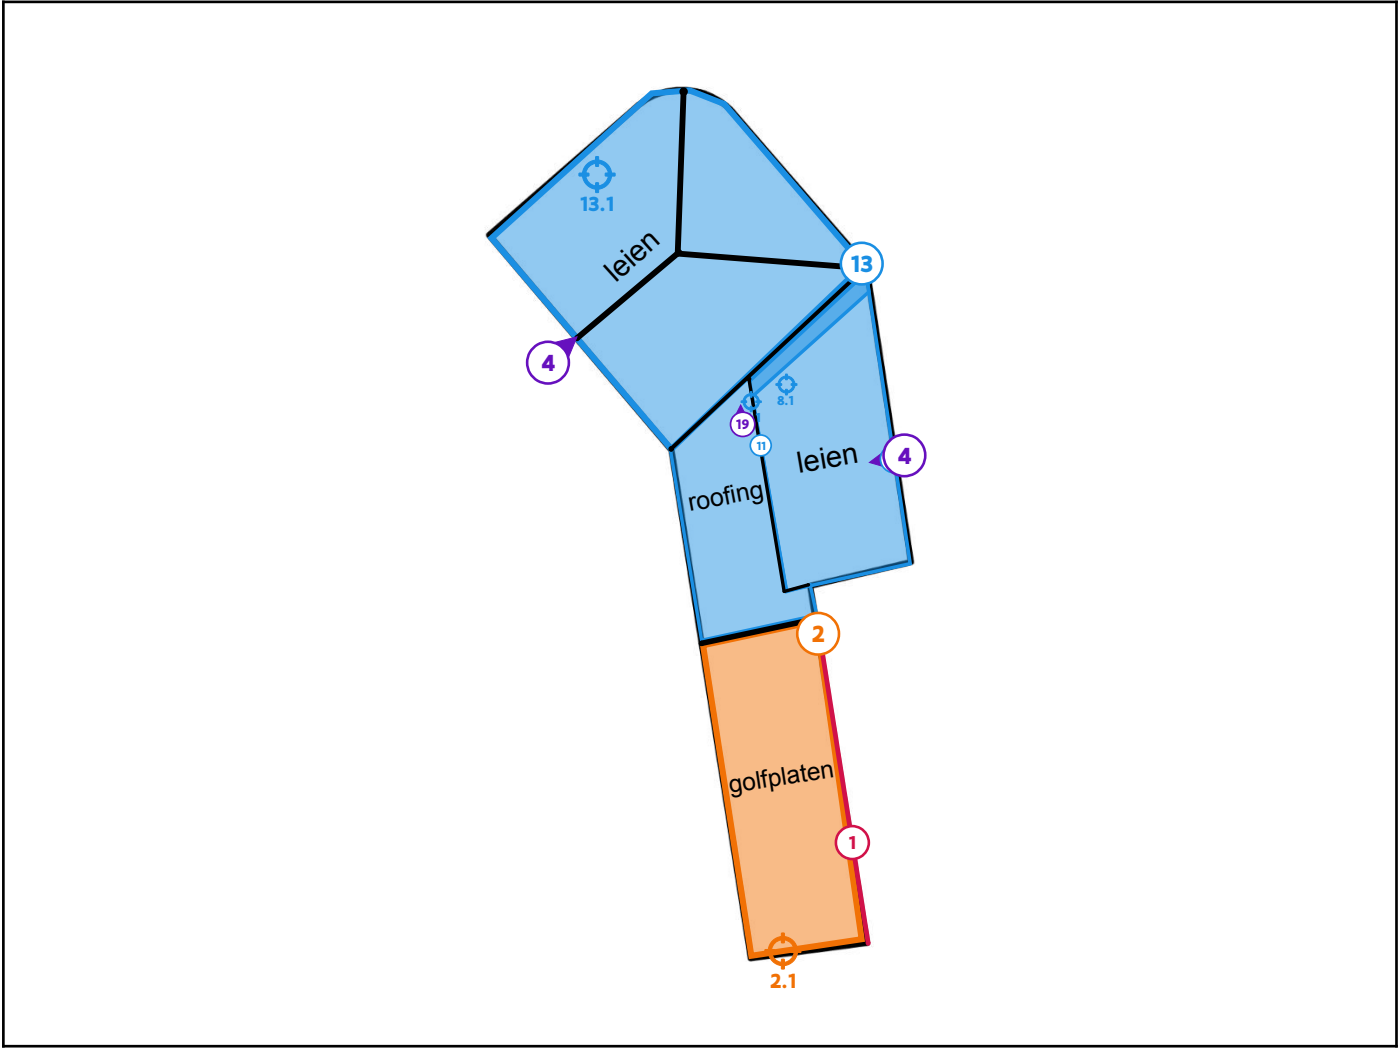
# Plan 1.5: A1 - Daken

| Beschrijving | Type | Actie |
|---|---|---|
| 1. Slib in de dakgoot | Asbestmateriaal | Dringend verwijderen |
| 2. Golfplaten op het dak van de bergplaats (niet-afgeschermd) | Asbestmateriaal | Verwijderen |
| 4. Schoorstenen | Beperking | - |

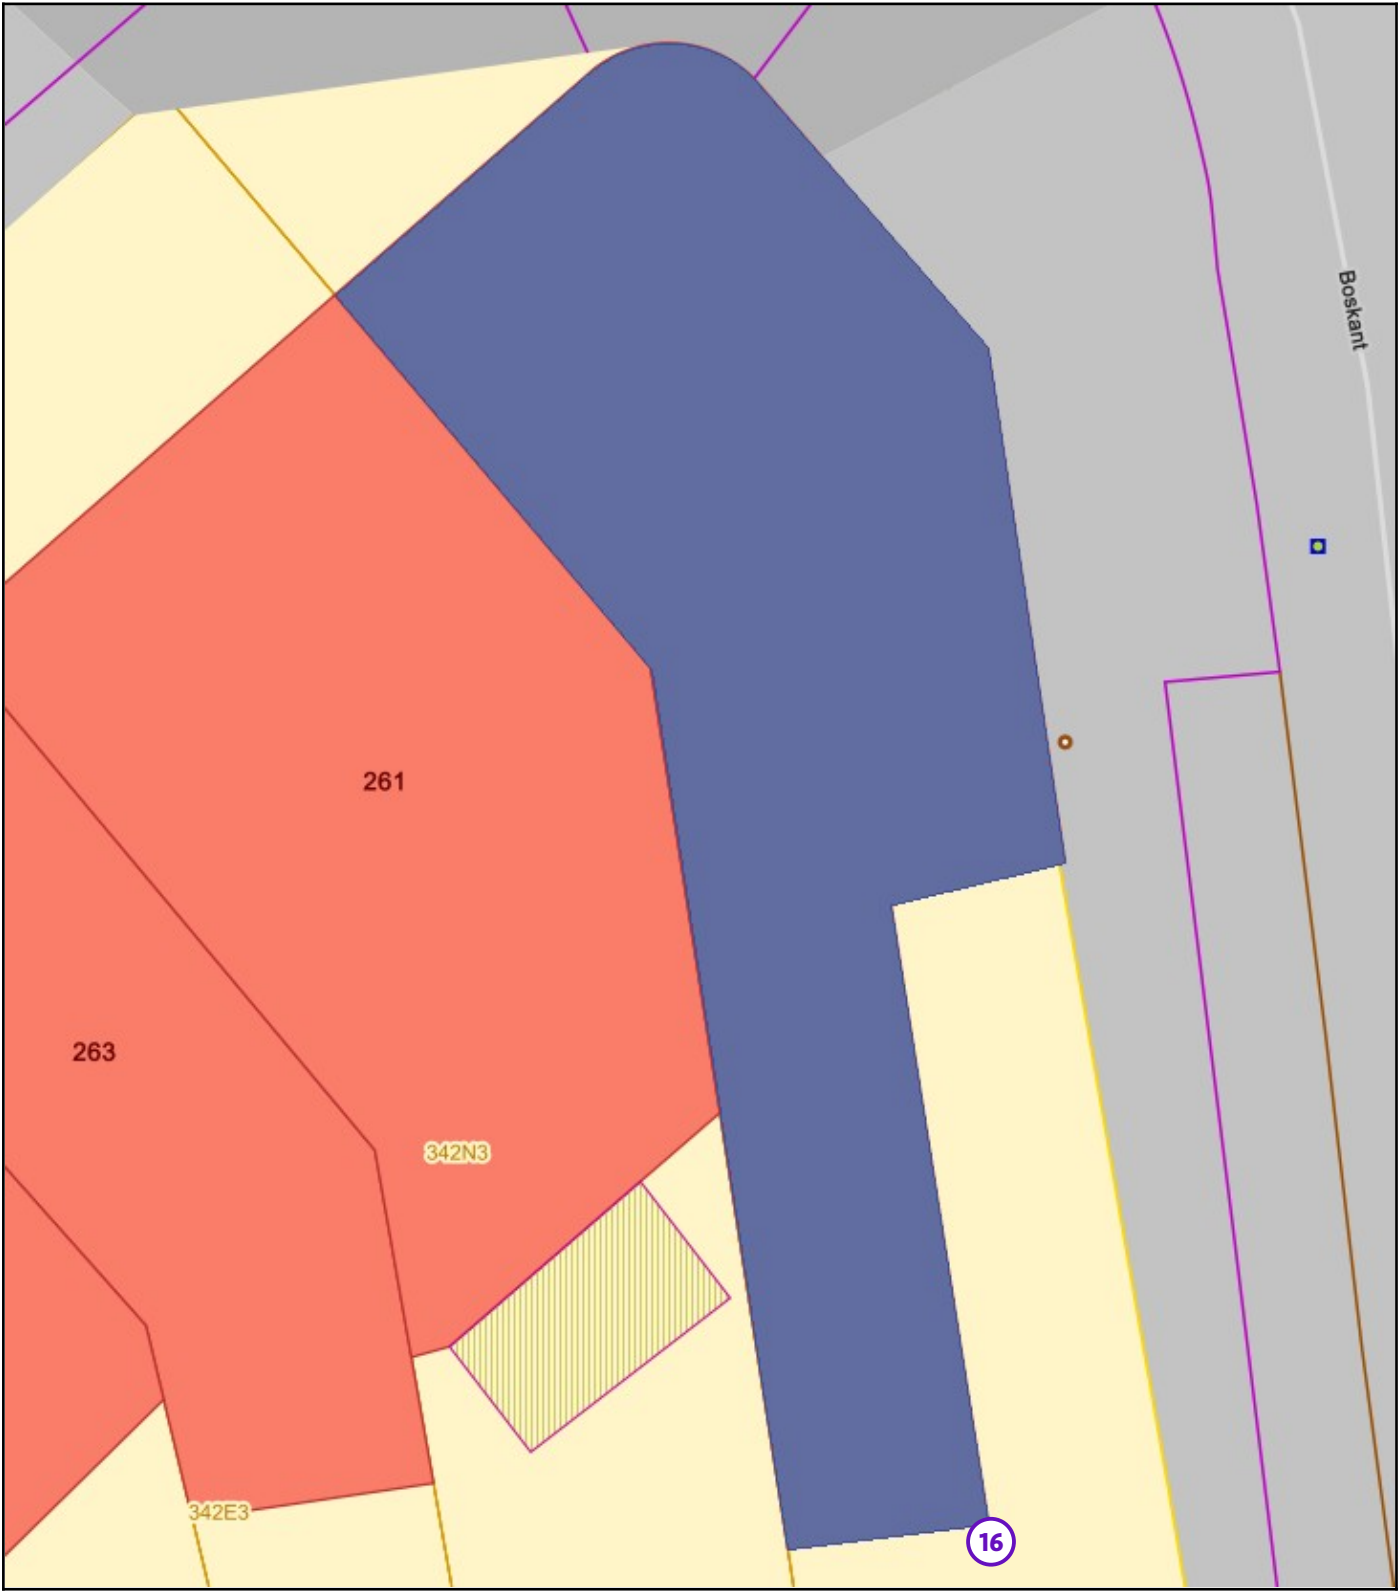
## Plan 2.1: Afdruiptzones/afvloeizones

| 16. Afvloeizone golfplaten | Afdruipzone/afvloeizone | - |

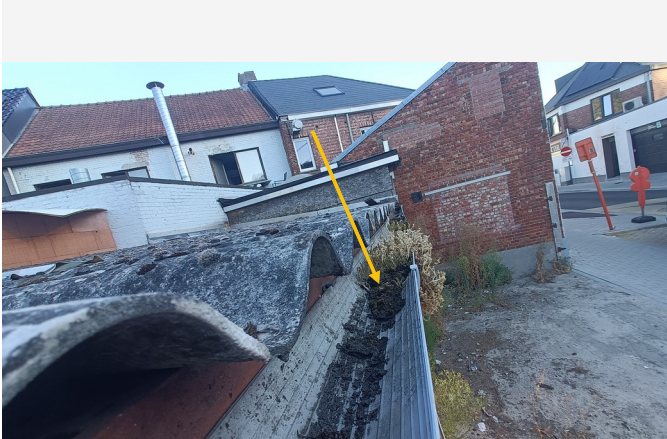
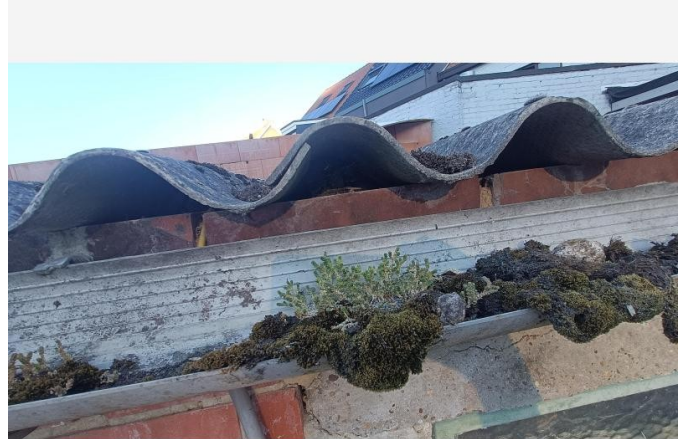
Betreden en onderhoud van het dak en dakgoten kan leiden tot het verstoren van de toepassing waarbij asbestvezels zich kunnen verspreiden doorheen de nabije omgeving via luchtverplaatsing en via vasthechting aan kledij.

| Beschrijving | Slib in de dakgoot |
| Bron van de resten | Het hellend dak is uitgevoerd in AC leien |
| Gebondenheid resten | Niet hecht |
| Opmerking | <p>Asbestverdacht slib gesitueerd in de dakgoot van de bergplaats (golfplaten).</p> <p>De vermelde oppervlakten, hoeveelheden, lengtes, volumes, maten en gewichten vormen een loutere schatting op basis van visuele inspectie en beschikbare (bouwkundige) informatie; en dienen uit sluitend ter indicatie en mogen niet worden gebruikt als maatstaf voor heffing. Er kan geen enkele juridische waarde aan worden ontleend, noch vormt deze informatie enige basis voor aansprakelijkheid of schadeclaims.</p> |

**Dringend verwijderen**

- Verwijder het asbestafval.
- Voer bijkomende staalname(s) uit.
- Aangeraden: Laat (representatieve) staalname(s) uitvoeren (door een bevoegd persoon conform vigerende voorschriften) om het asbesthoudend karakter van deze, op basis van vaststelling en expertise opgenomen, asbestverdachte toepassing definitief te bepalen. De resultaten van een optionele laboratoriumanalyse kunnen een belangrijke impact uitoefenen op de verwijderingskost/-methodiek, materiaalrisico, waarde van het pand en/of eindresultaat/geldigheid van het attest. (COPRO – Nieuwsbrief 2, 03/25)

Bij verwijdering: gebruik de correcte PBM's (P3-gelaatsmasker, handschoenen en een wegwerpoverall CAT.III Type 5/6). Het slib, niet-hechtgebonden asbestafval, kan niet naar het gemeentelijk recyclagepark. Dit asbestafval dubbel verpakt aandienen bij een categorie-I stortplaats, een geregistreerd asbestinzamelaar (link: <https://ovam.vlaanderen.be/asbestafval-afvoeren>) of via een erkende asbestverwijderaar (link: [www.werk.belgie.be](http://www.werk.belgie.be) - Erkenningen). Bewaar alle bewijsdocumenten van de asbestverwijdering (facturen, werkplannen, foto's, afleverbonnen, vrijgavemetingen, ...) met het oog op een correcte actualisatie van het asbestattest.

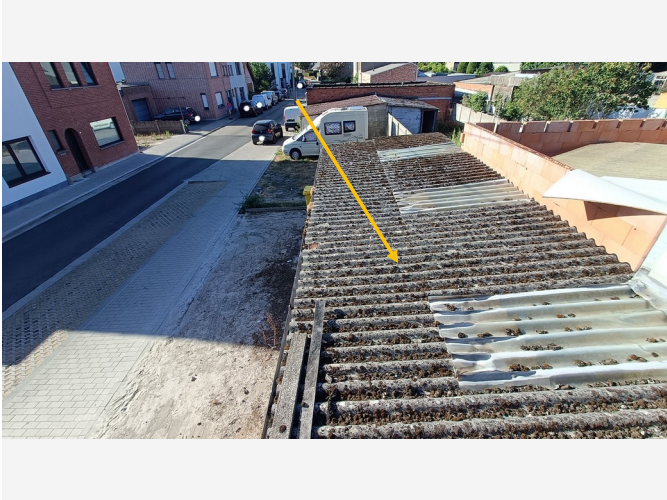
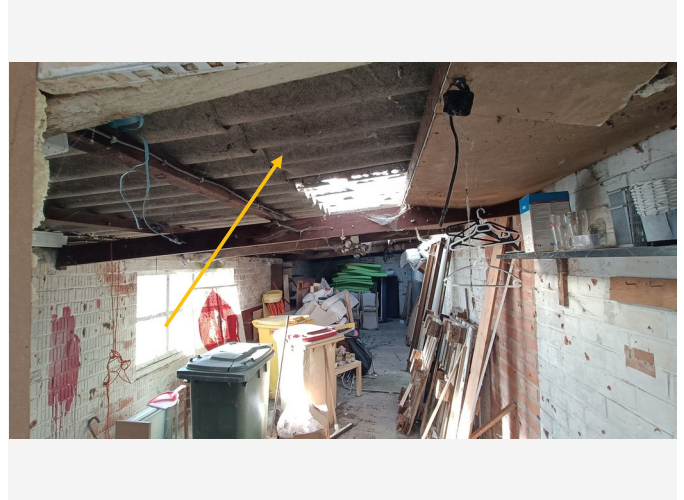
## Fiche 2: Golfplaten op het dak van de bergplaats (niet-afgeschermd)

Het asbestmateriaal valt onder de mijlpaal van 2034.

Betreden, reiniging en onderhoud van het dak

| Opmerking | <p>Asbestverdachte vezelcement golfplaten gesitueerd op dak van de bergplaats; niet-afgeschermd langs de binnenzijde. Er werd een monster genomen aan de achtergevel.</p> <p>De vermelde oppervlakten, hoeveelheden, lengtes, volumes, maten en gewichten vormen een loutere schatting op basis van visuele inspectie en beschikbare (bouwkundige) informatie; en dienen uitsluitend ter indicatie en mogen niet worden gebruikt als maatstaf voor heffing. Er kan geen enkele juridische waarde aan worden ontleend, noch vormt deze informatie enige basis voor aansprakelijkheid of schadeclaims.</p> |

Verwijderen

- Verwijder dit asbestmateriaal zo snel mogelijk. Volg de toestand goed op.
- Hemelwater dat afspoelt van asbestcement daken of gevels kan asbestdeeltjes bevatten. Gebruik het enkel voor gesloten circuits (bv. spoelen toiletten). Reinig na het vervangen van het dak of de gevel de dakgoten en regenwaterput of -ton om asbesthoudend sediment of slib te verwijderen

Bij verwijdering: gebruik de correcte PBM's (P3-gelaatsmasker, handschoenen en een wegwerpoverall CAT.III Type 5/6). Het afval dient dubbel verpakt te worden aangeboden aan het recyclagepark (raadpleeg de voorwaarden van uw recyclagepark). Bewaar alle bewijsdocumenten van de asbestverwijdering (facturen, werkplannen, foto's, afleverbonnen, vrijgavemetingen, ...) met het oog op een correcte actualisatie van het asbestattest.
