# Asbestinventarisatetest

Dolfijnstraat 64, 2018 Antwerpen

Attestnummer : 20250919-000272.000

**Asbestveilig** (maar mogelijk niet asbestvrij)

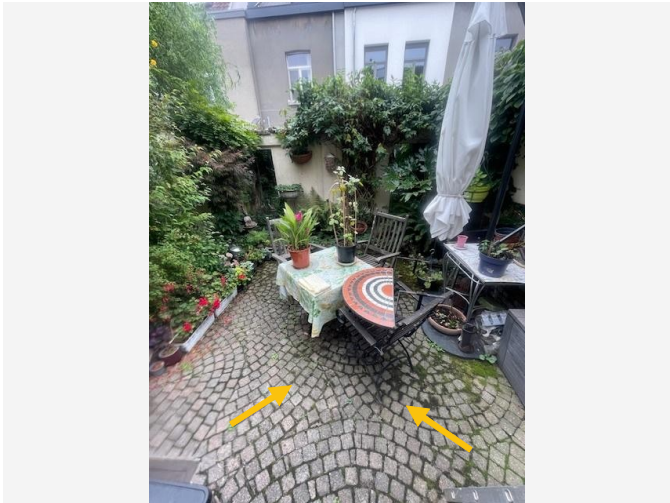
Vrije foto

Kasseien, deze zijn niet verdacht.

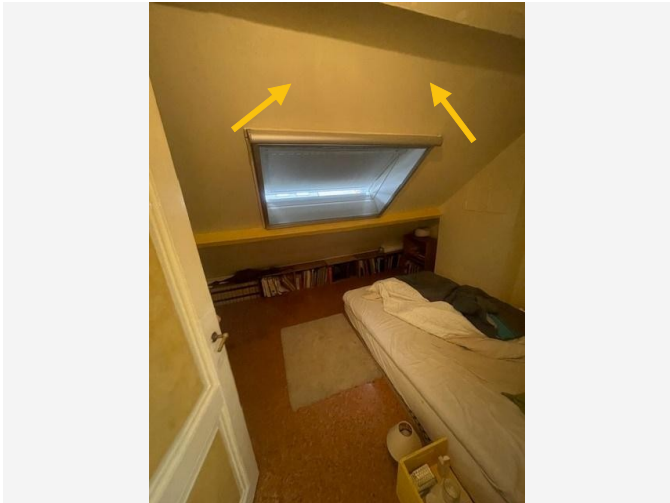
Vrije foto

Gaat om gyprocplaten, deze zijn niet verdacht. Onderliggend materiaal is niet inspecteerbaar.

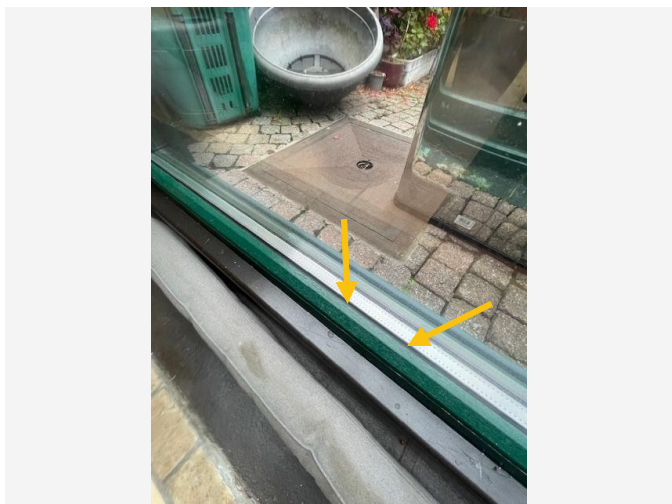
Vrije foto

Gaat om siliconkit, deze is niet verdacht.

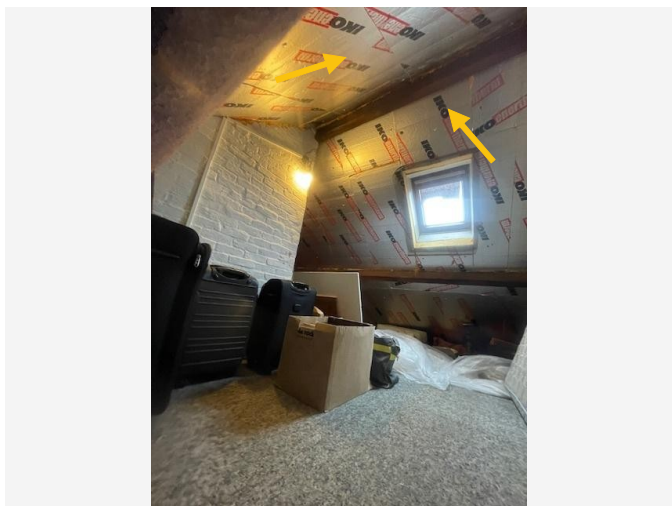
Vrije foto

Gaat om isolatieplaten (pur/pir), deze zijn niet verdacht.

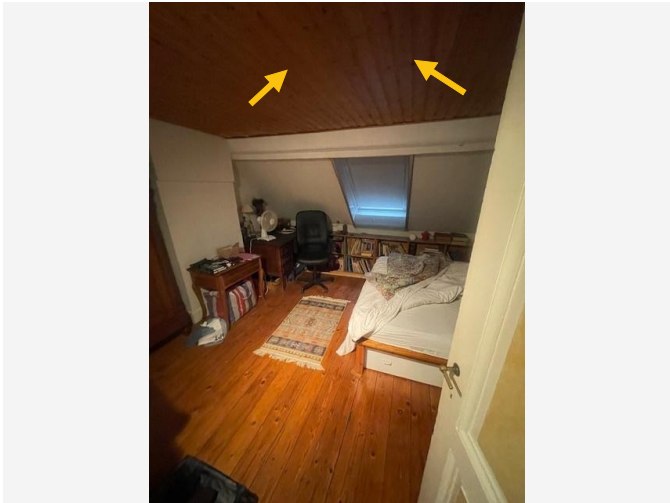
Vrije foto

Gaat om houten plafondbedekking, deze is niet verdacht. Onderliggend materiaal is niet inspecteerbaar.

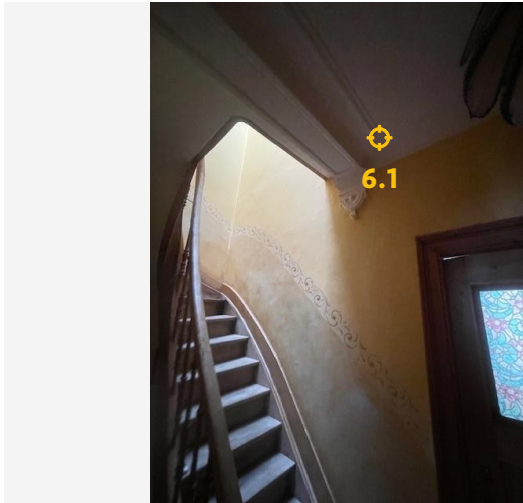
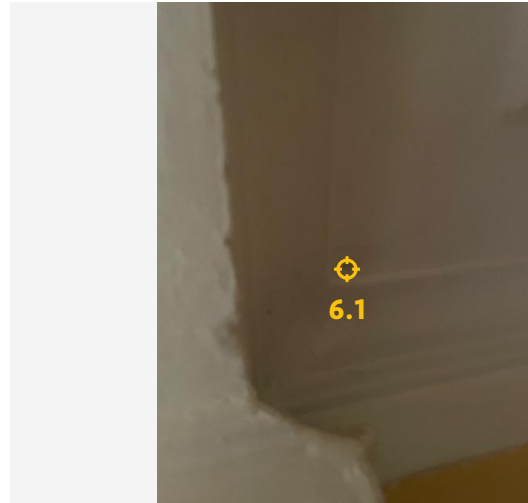
## Fiche 6: Pleisterwerk plafond

Geen asbest

| # | Type | Referentie | Resultaat |
|---|---|---|---|
| 6.1 | Mengmonster | MM02 : plafond | Geen asbest |

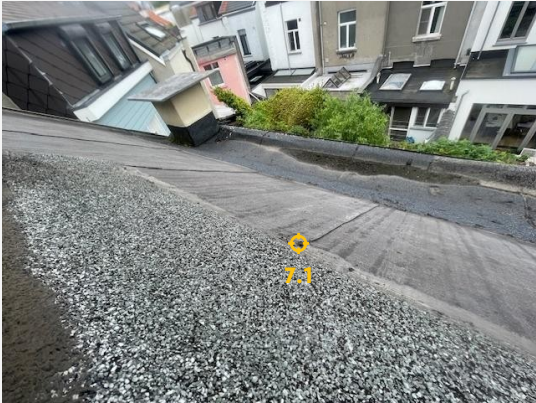
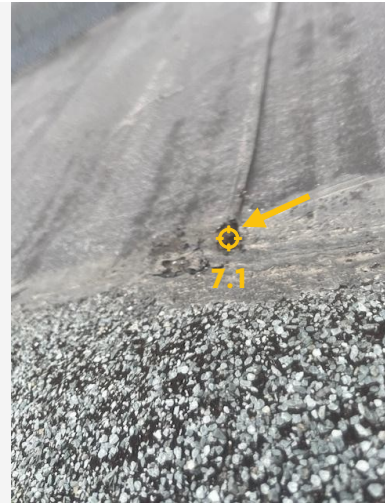
## Fiche 7: Roofing (dak)

Geen asbest

| # | Type | Referentie | Resultaat |
|---|---|---|---|
| 7.1 | Puntmonster | MM03 : roofing (dak woning) | Geen asbest |

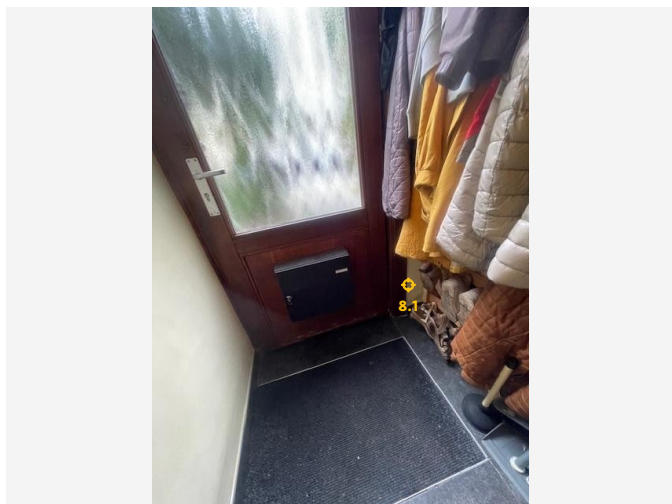
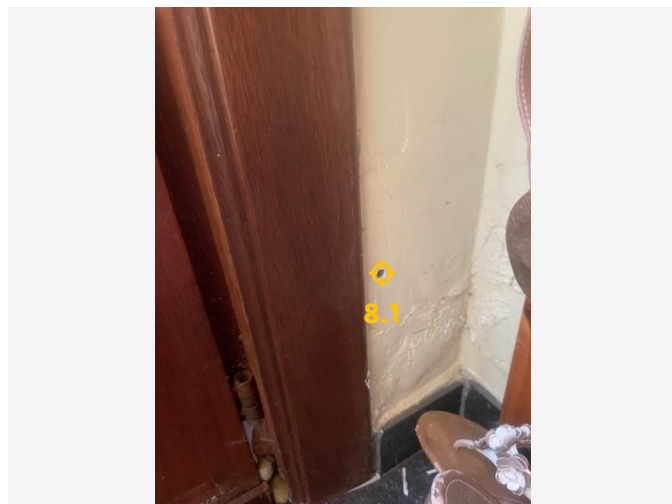
## Fiche 8: Pleisterwerk muur

Geen asbest

| # | Type | Referentie | Resultaat |
|---|---|---|---|
| 8.1 | Mengmonster | MM01 : muur | Geen asbest |
