# Asbestinventarisatetest

Chrysantenlaan 82, 1840 Londerzeel

Attestnummer : 20260903-000209.000

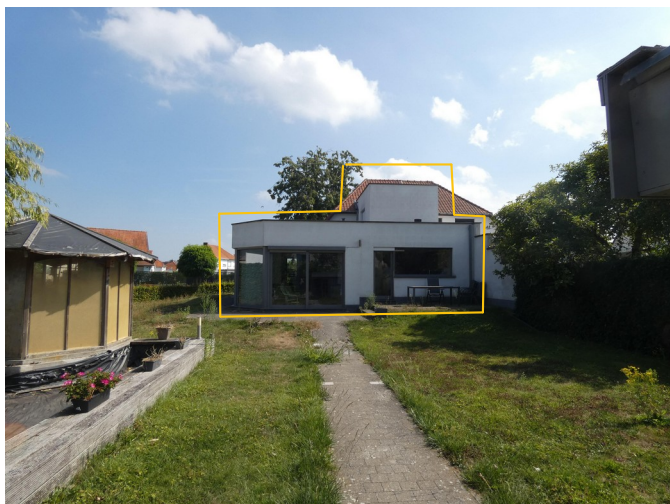
Situeringsfoto

**Bouwjaar:** 2011

*Constructies gebouwd vanaf 2001 moeten niet onderzocht worden*

| Opmerking | In 2009 werd door de gemeente een bouwvergunning goedgekeurd voor het bijbouwen van een volledige achterbouw (keuken, living, slaapkamer, kelder). In 2011 werden de werken voltooid. |

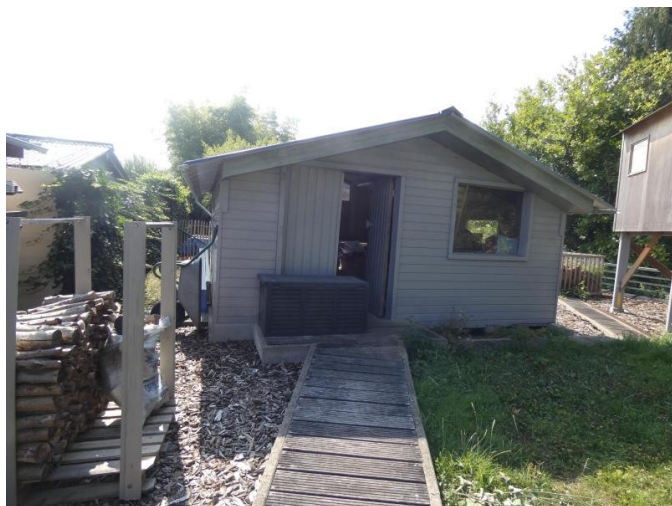
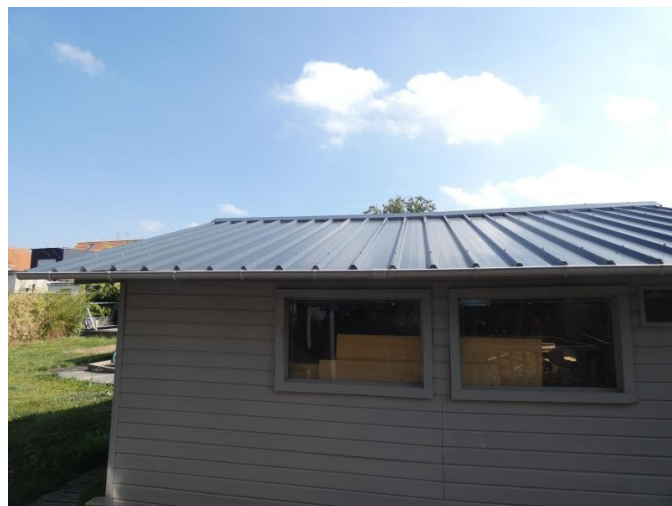
De twee tuinhuisen zijn volledig houten constructies met een metalen golfplaten dak.

ER zijn geen asbest-verdachte materialen aanwezig.

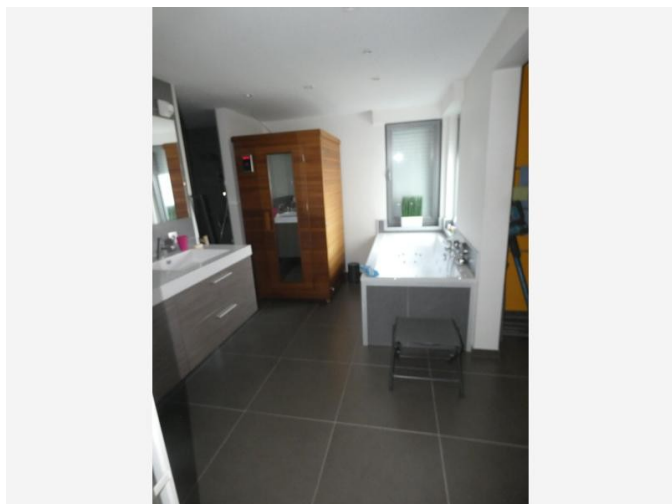
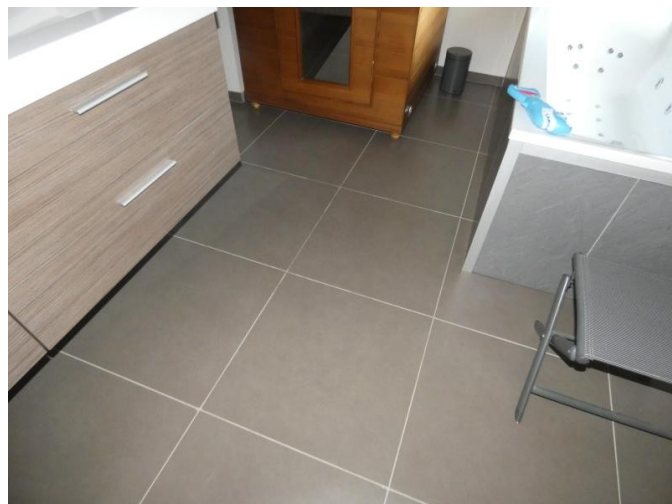
Op het gelijkvloers zijn alle vloeren betegeld. Op de verdieping is het toilet en de overloop betegeld; voor de rest is laminaat toegepast.

Deze materialen zijn niet asbest-verdacht.

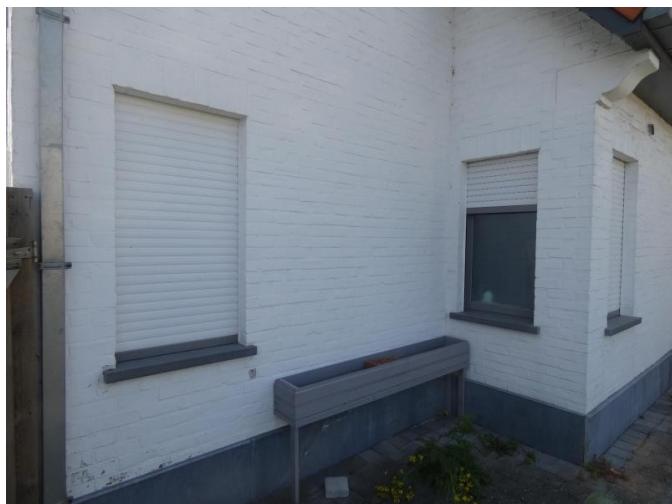
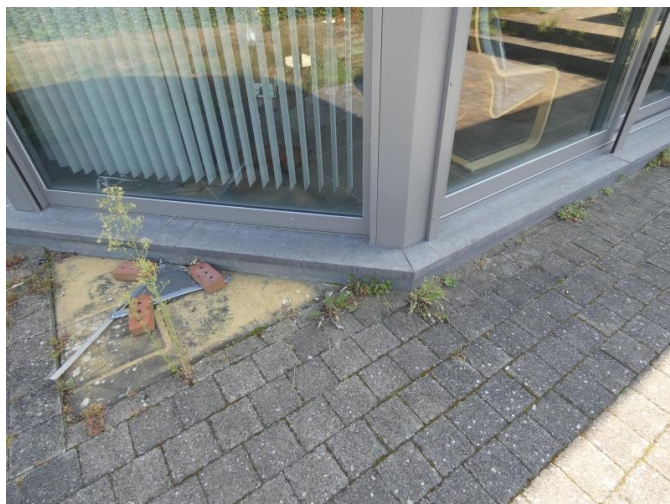
Alle dorpels en vensterbanken aan de buitenkant zijn uit blauwe hardsteen en dus niet asbest-verdacht.

Binnen zijn geen vensterbanken aanwezig.

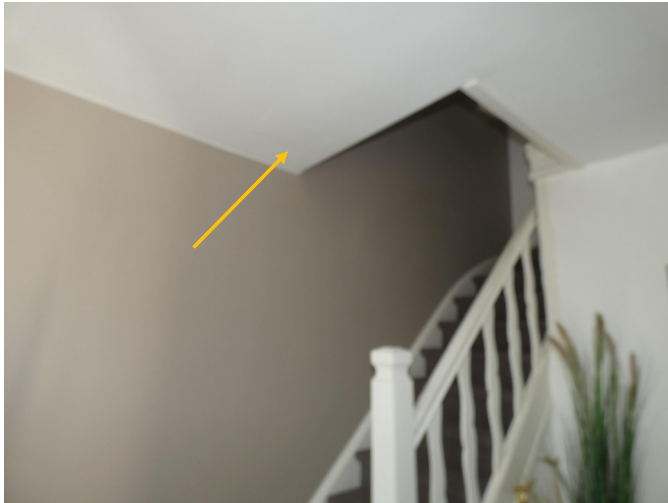
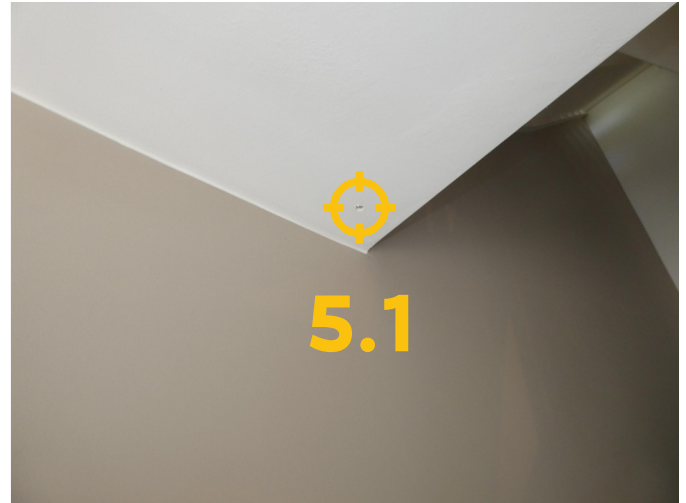
## Fiche 5: - Pleisterwerk plafonds

Geen asbest

| # | Type | Referentie | Resultaat |
|---|---|---|---|
| 5.1 | Mengmonster | MM02 | Geen asbest |

| Opmerking | <p>Bij de bepaling van de hoeveelheid plafondpleister is vanwege de uitsluiting alleen het oude gedeelte van de woning ingecalculleerd.</p> <p>Bemonsterde ruimtes:</p> <p>Natte ruimte: niet bepleisterd</p> <p>Verblijfsruimte: slaapkamer</p> <p>Hal: inkomhal</p> <p>Stookruimte: niet bepleisterd</p> |

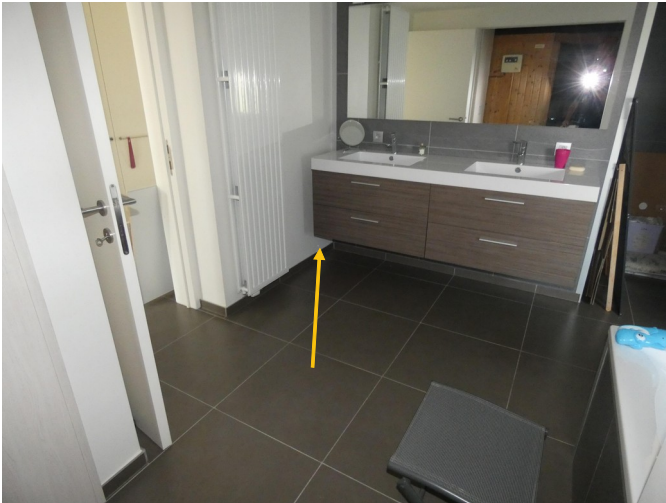
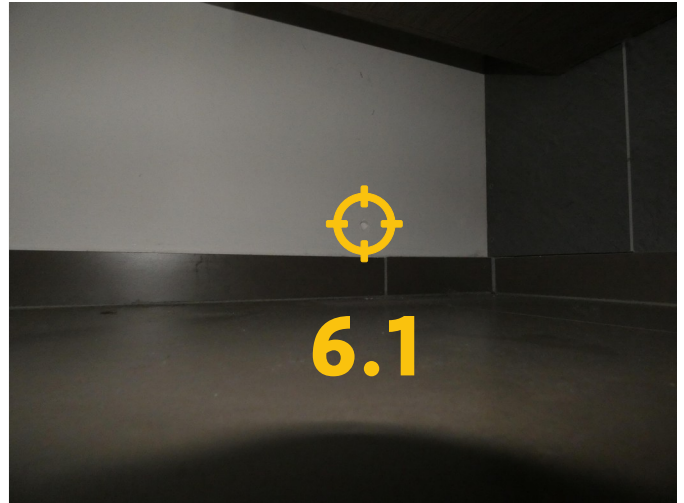
## Fiche 6: - Muurpleister

Geen asbest

| # | Type | Referentie | Resultaat |
|---|---|---|---|
| 6.1 | Mengmonster | MM01 | Geen asbest |

| Opmerking | <p>De muurpleister van de nieuwbouw is buiten beschouwing gelaten bij schatting van hoeveelheid, wegens uitsluiting.</p> <p>Bemonsterde ruimtes:</p> <p>Natte ruimte: badkamer GV</p> <p>Verblijfsruimte: slaapkamer</p> <p>Hal: inkomhal</p> <p>Stookruimte: niet bepleisterd</p> |

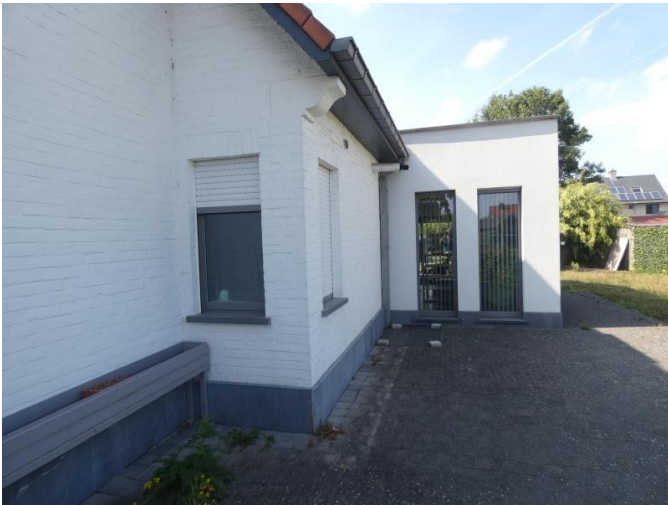
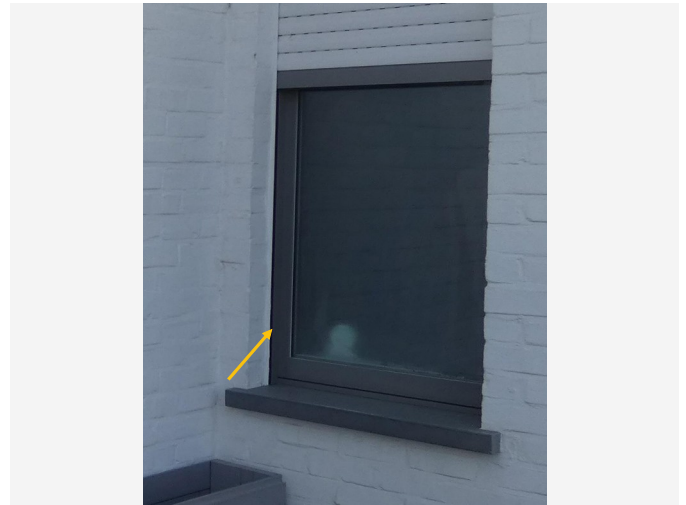
## Fiche 7: - Afdichtingsmateriaal (mastiek, kit, ) aan schrijnwerk (niet verdacht)

| Beschrijving | Notitie | Terug te vinden op plannen |
|---|---|---|
| Fiche 7: - Afdichtingsmateriaal (mastiek, kit, ) aan schrijnwerk (niet verdacht) | De afdichtingsmaterialen aan het schrijnwerk zijn van een soepele, zachte soort (siliconen, butyleenrubber, ...) en zijn niet asbest-verdacht.<br><br>Alle ramen van de bestaande bouw zijn in 2011 vervangen. | Plan 1.1: _GV - raamdichtingen - cv-ketel<br><br>Plan 1.8: _1e raamafdichtingen |

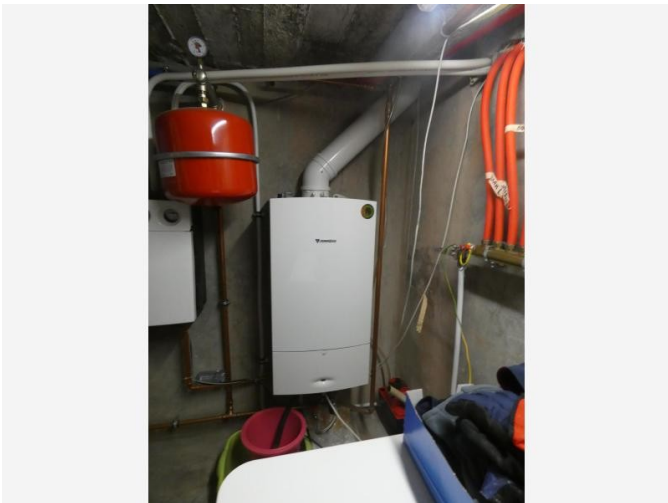
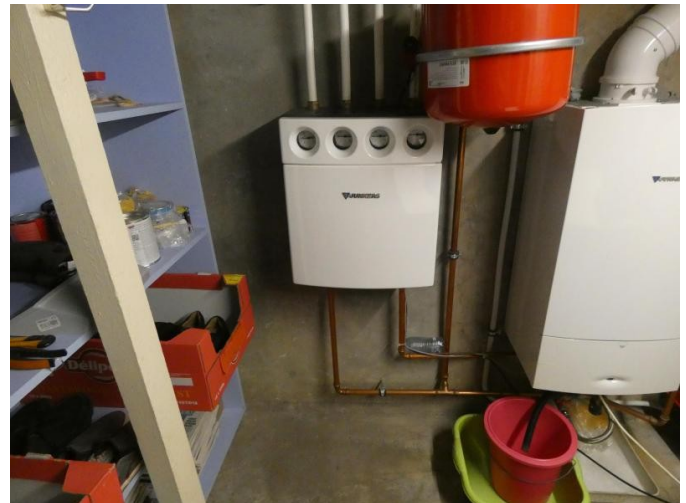
## Fiche 8: - Materialen aan de stookketel (dichtingen, isolerend materiaal, )

| Beschrijving | Notitie | Terug te vinden op plannen |
|---|---|---|
| Fiche 8: - Materialen aan de stookketel (dichtingen, isolerend materiaal, ) | De aanwezige stookketel, inclusief alle aansluitingen, zijn tijdens de totaalrenovatie in 2011 vernieuwd. In deze installatie zijn geen asbest-verdachte materialen aanwezig | Plan 1.1: _GV - raamdichtingen - cv-ketel |

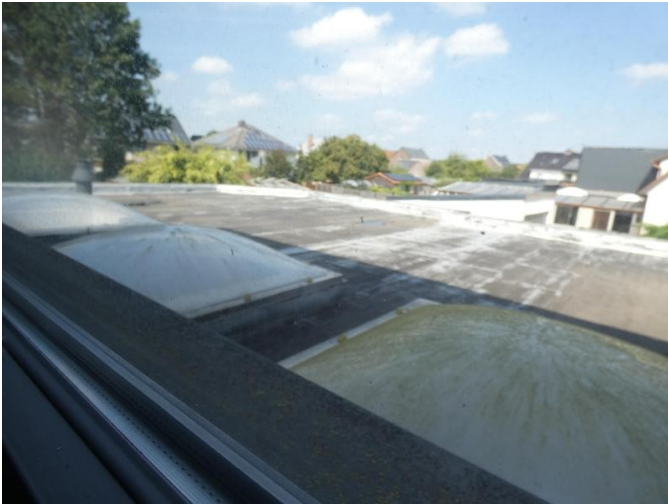
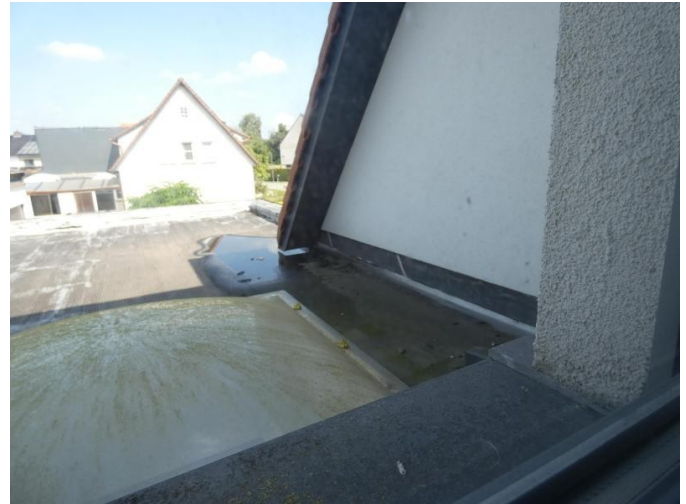
## Fiche 9: - Dakbedekking plat dak (roofing)

| Beschrijving | Notitie | Terug te vinden op plannen |
|---|---|---|
| Fiche 9: - Dakbedekking plat dak (roofing) | De platte daken maken deel uit van de bijgebouwde vleugel (2011). | Plan 1.3: _GV platte daken - pannendak |

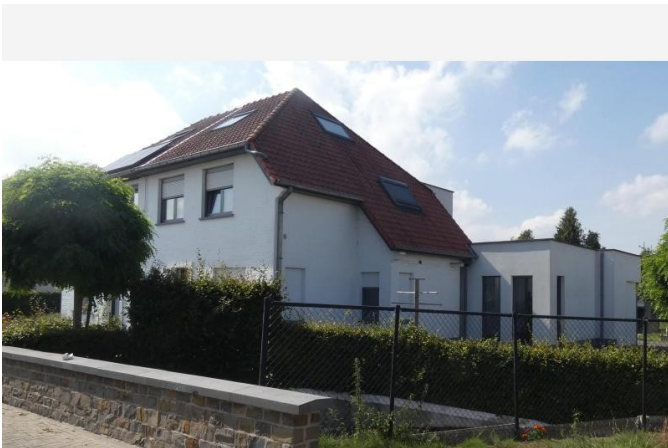
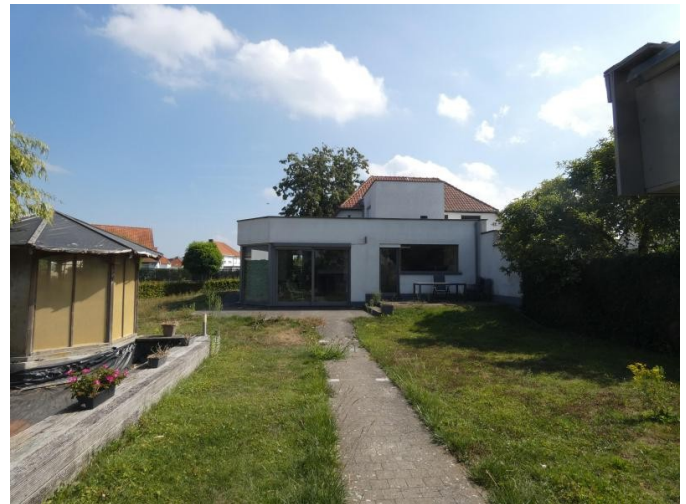
## Fiche 10: - Materialen van rookgaskanalen (niet verdacht)

| Beschrijving | Notitie | Terug te vinden op plannen |
|---|---|---|
| Fiche 10: - Materialen van rookgaskanalen (niet verdacht) | Tijdens de totaalrenovatie is de oorspronkelijke schoorsteen verwijderd. (zie foto Google Streetview juli 2009) Er is alleen nog een rookgaskanaal uit RVS aanwezig. | Plan 1.4: _GV dorpels en vensterbanken - rookgaskanaal |

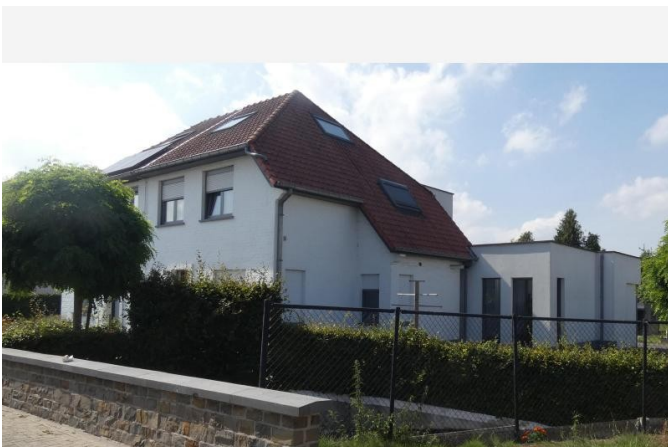
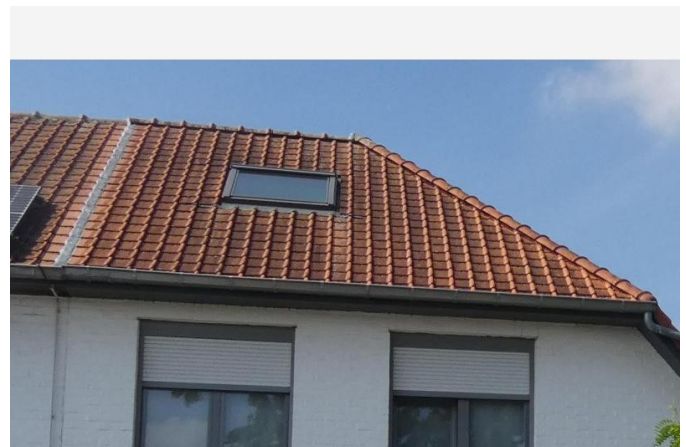
## Fiche 11: - Dakbedekking schuin dak

| Beschrijving | Notitie | Terug te vinden op plannen |
|---|---|---|
| Fiche 11: - Dakbedekking schuin dak | Het schuine dak bestaat uit gebakken dakpannen aan de buitenkant; kunststof en isolatie aan de binnenkant.<br><br>Deze dakbedekking is niet asbestverdacht. | Plan 1.3: _GV platte daken - pannendak |
