# Asbestinventarisatetest

Brandweerstraat 41, 9820 Merelbeke-Melle

Attestnummer : **20260907-000202.000**

Uitgegeven op : **07.09.2026**

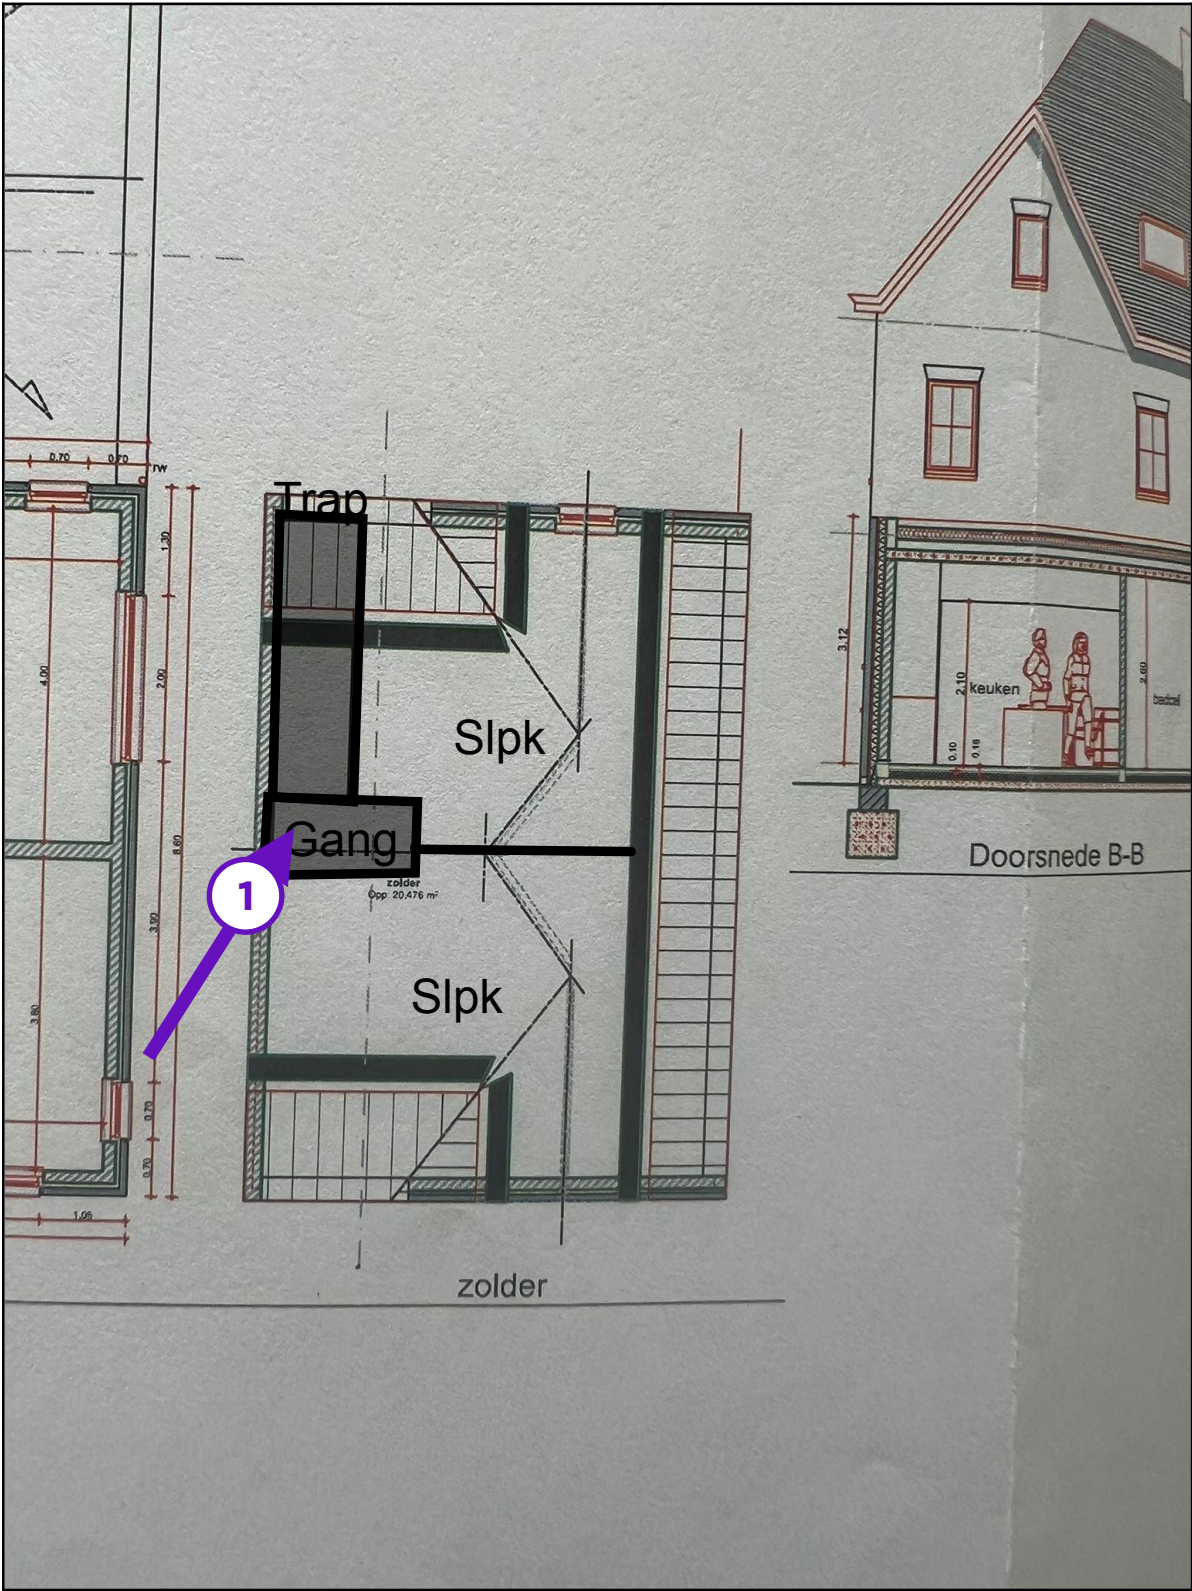
# Plan 1.6: zolder schouw

| 1. Schouw | Beperking | - |

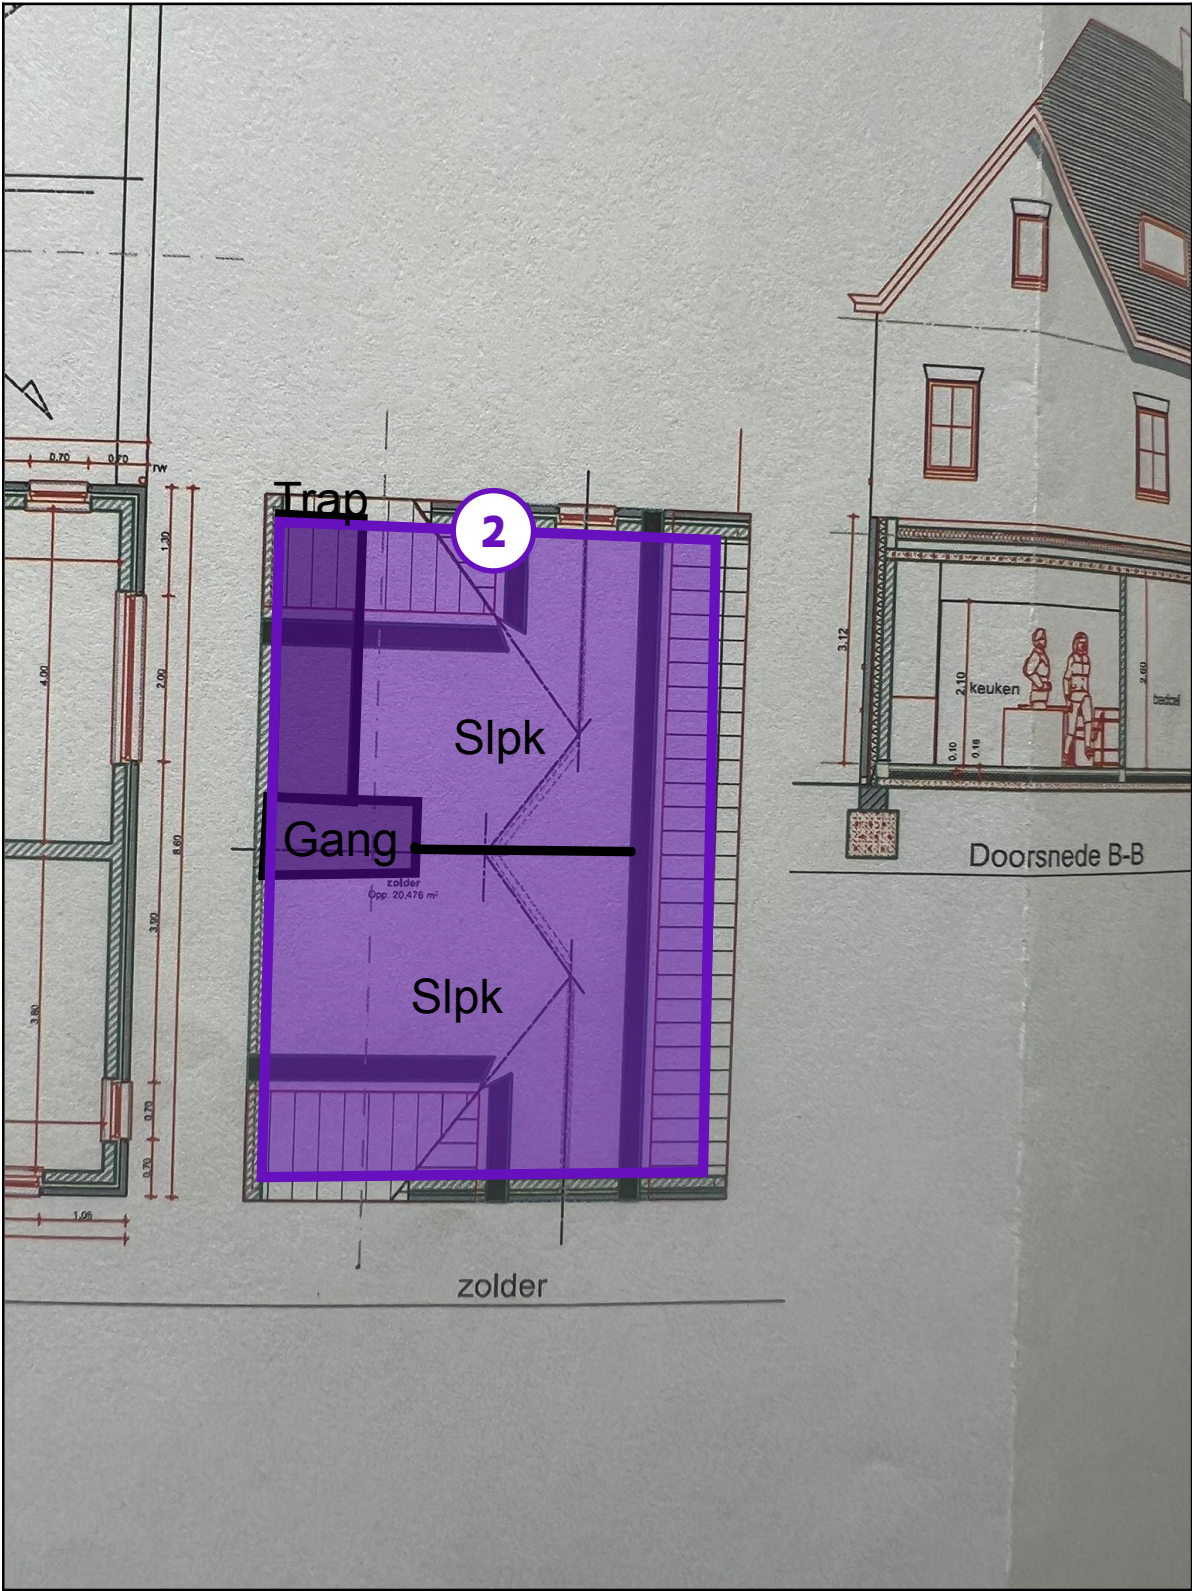
# Plan 1.9: zolder onderdak

| 2. Onderdak woning niet waarneembaar | Beperking | - |

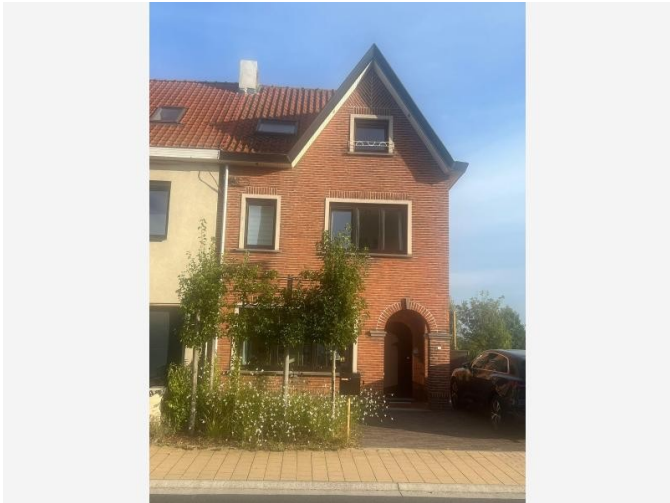
*Situeringsfoto*

**Reden:** Het te onderzoeken materiaal situeert zich hoger dan 3,50 m te rekenen vanaf een veilige ondergrond

**Uitleg van de asbestdeskundige:** De schouw bevat binnenin mogelijk een rookgaskanaal in asbestcement. ik heb dit niet kunnen onderzoeken aangezien deze zich op een hogere hoogte dan 3,5m bevond.

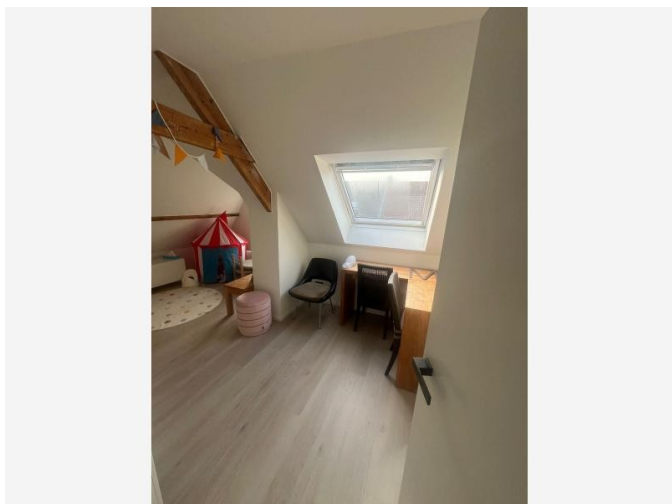
Situeringsfoto

**Reden:** Het te onderzoeken materiaal situeert zich hoger dan 3,50 m te rekenen vanaf een veilige ondergrond

**Uitleg van de asbestdeskundige:** Het onderdak is niet waarneembaar vanwege de hoogte, die meer dan 3,5 meter bedraagt. Door de afwerkingsgraad aan de binnenzijde van de bovenste verdieping is het onderdak niet zichtbaar of inspecteerbaar. We hebben geprobeerd een dakpan op te tillen om het onderdak te inspecteren, maar dit is niet gelukt. Alleen destructief onderzoek kan bepalen of het onderdak al dan niet asbesthoudend is (type menuiserie).

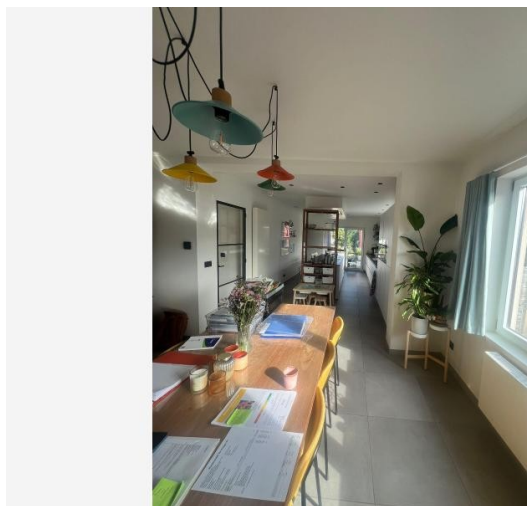
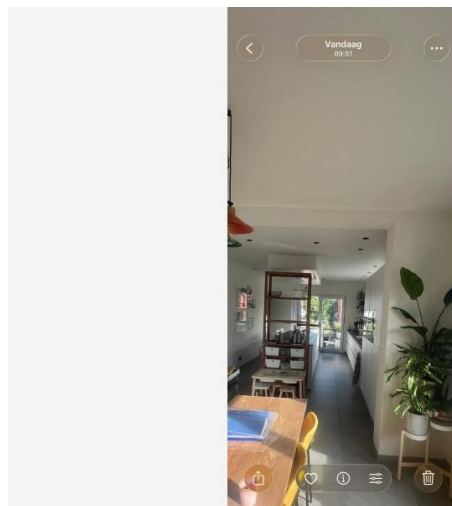
Wat er zich onder het vals plafond bevindt weet ik niet. Dit kon ik niet zien en kan enkel maar gezien worden bij een destructief onderzoek.

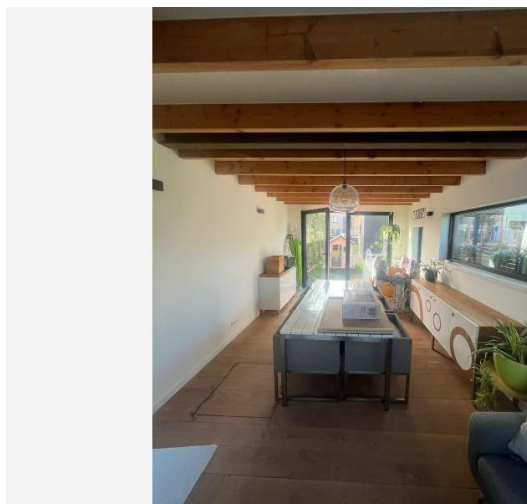
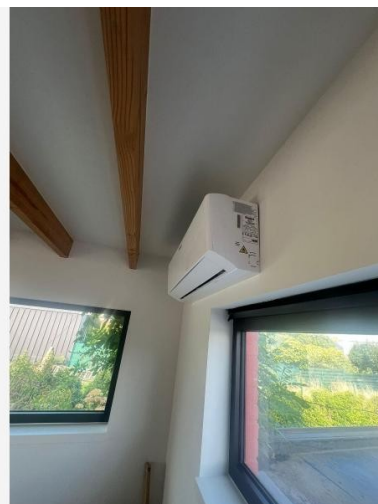
Wat er zich onder het vals plafond bevindt weet ik niet. Dit kon ik niet zien en kan enkel maar gezien worden bij een destructief onderzoek.

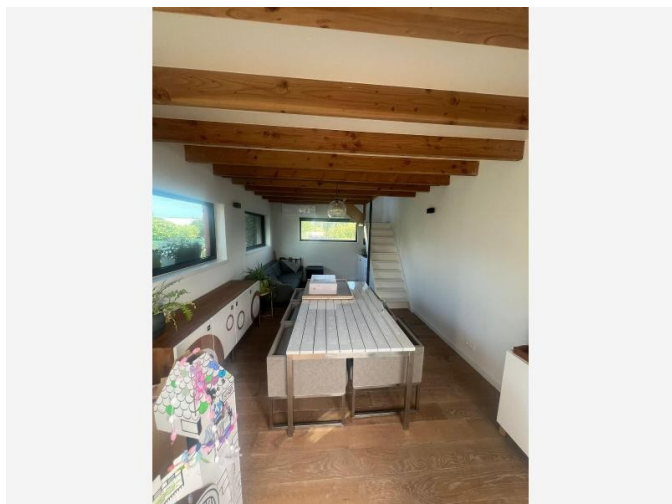
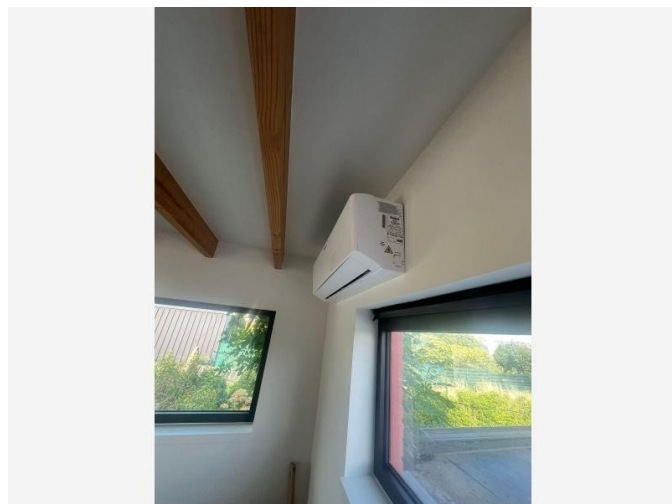
Wat er zich onder het vals plafond bevindt weet ik niet. Dit kon ik niet zien en kan enkel maar gezien worden bij een destructief onderzoek.

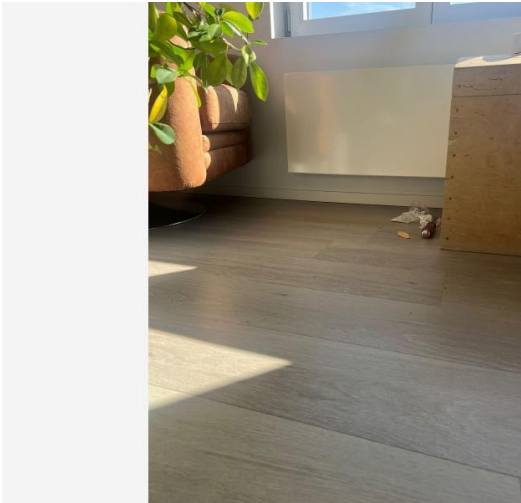
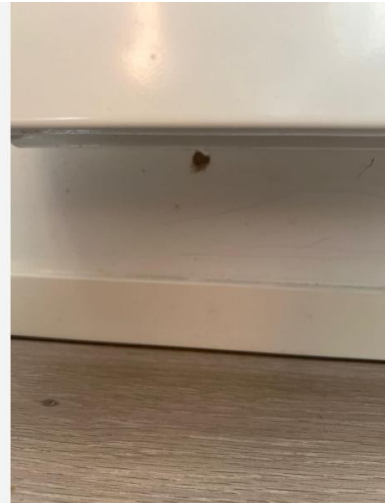
## Fiche 6: Pleisterwerk muren (Woning)

Geen asbest

| # | Type | Referentie | Resultaat |
|---|---|---|---|
| 6.1 | Mengmonster | staal 1 | Geen asbest |

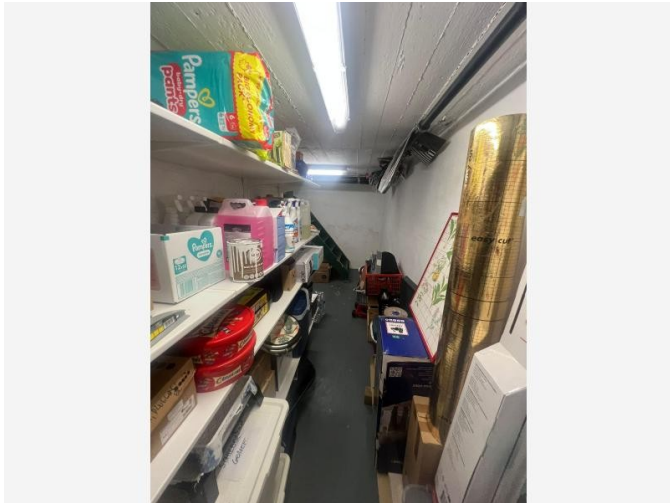
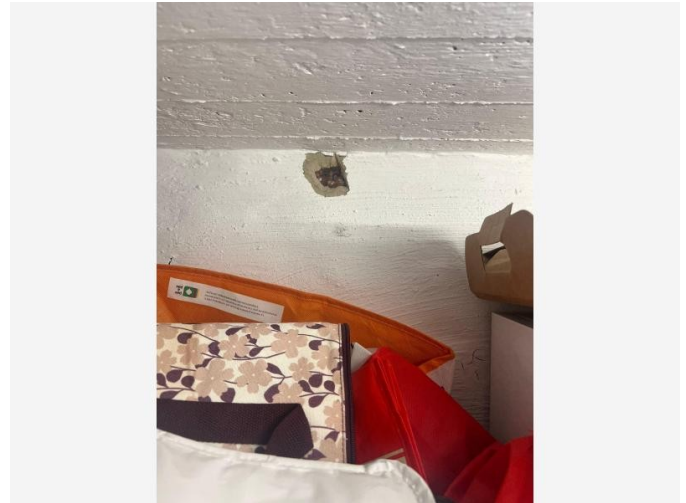
## Fiche 7: Cementering kelder

Geen asbest

| # | Type | Referentie | Resultaat |
|---|---|---|---|
| 7.1 | Mengmonster | Staal 2 | Geen asbest |

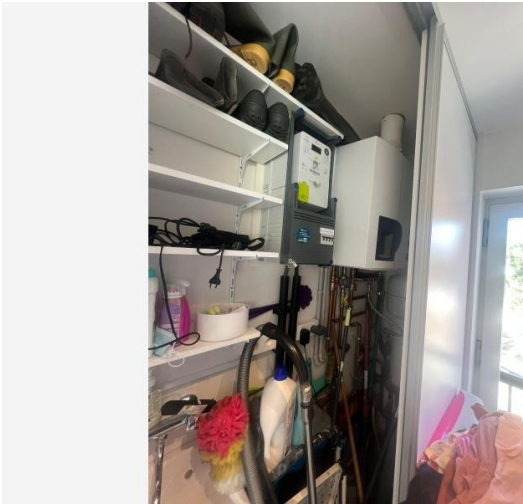
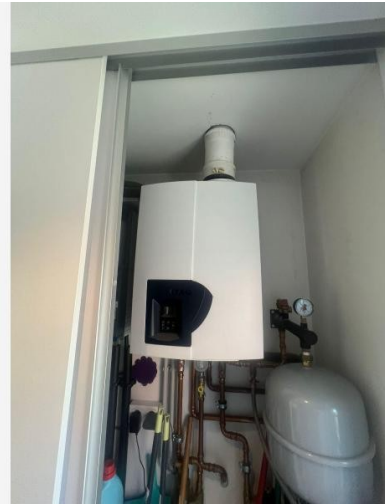
## Fiche 9: CV-brander (niet verdacht)

| Beschrijving | Notitie | Terug te vinden op plannen |
|---|---|---|
| Fiche 9: CV-brander (niet verdacht) | De CV-brander bevat geen asbestverdachte materialen. Is een recentlijk nieuwe zie bewijsdocumenten | Plan 1.2: gelijkvloers Cv-ketel |

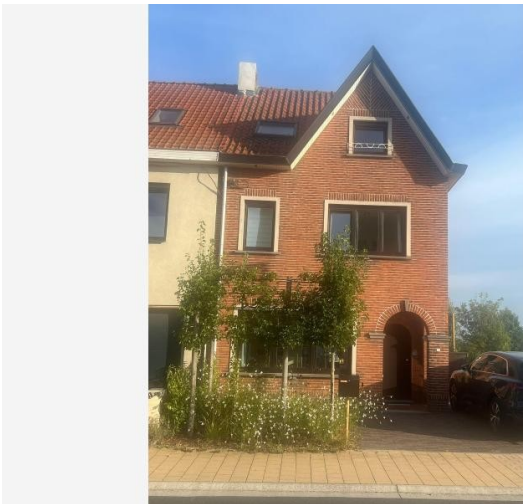
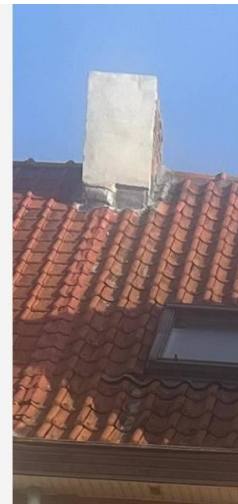
## Fiche 10: Cementering schouw op dak

| Beschrijving | Notitie | Terug te vinden op plannen |
|---|---|---|
| Fiche 10: Cementering schouw op dak | Cementeringschouw werd recentelijk opnieuw gedaan door buur, factuur zit bij bewijsdocumenten. | - |

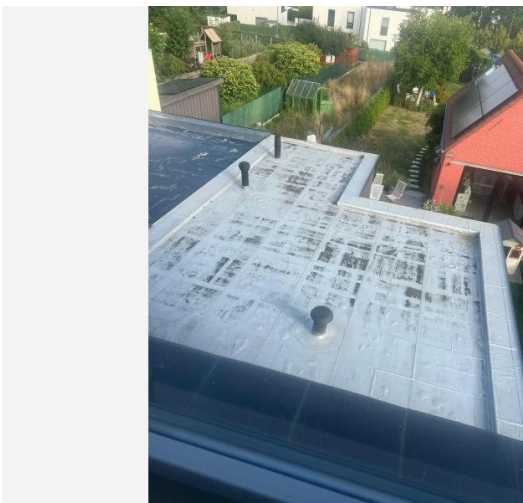
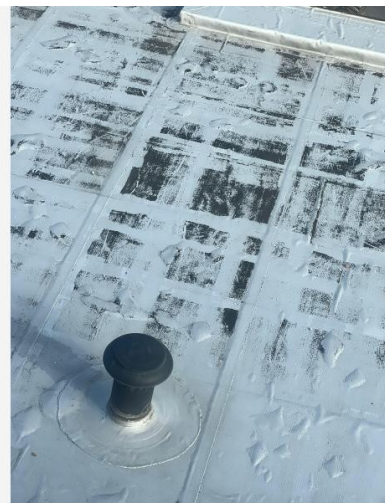
## Fiche 11: EPDM platdak

| Beschrijving | Notitie | Terug te vinden op plannen |
|---|---|---|
| Fiche 11: EPDM platdak | EPDM is nooit asbest verdacht | - |

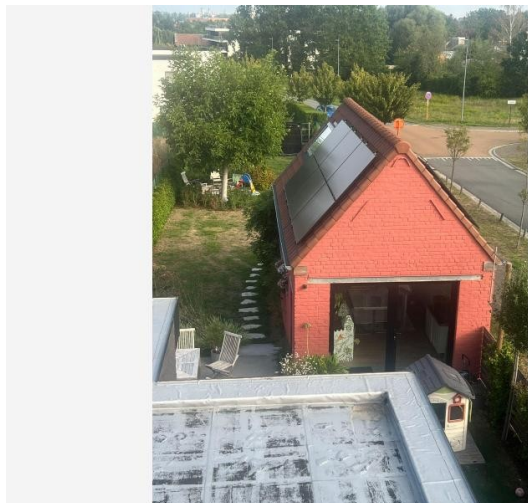
## Fiche 12: Dakbedekking in dakpannen (Tinyhouse)

| Beschrijving | Notitie | Terug te vinden op plannen |
|---|---|---|
| Fiche 12: Dakbedekking in dakpannen (Tinyhouse) | De dakbedekking is niet-asbestverdacht. | - |

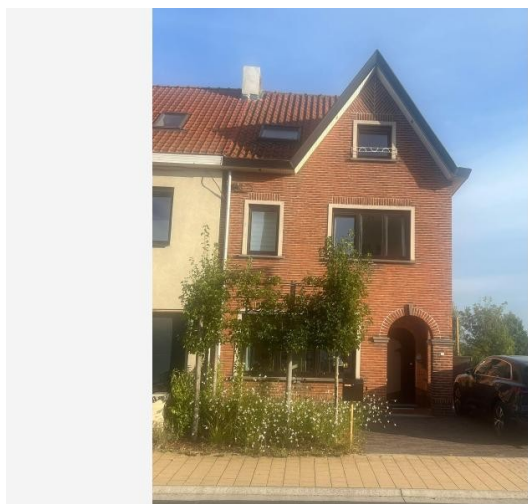
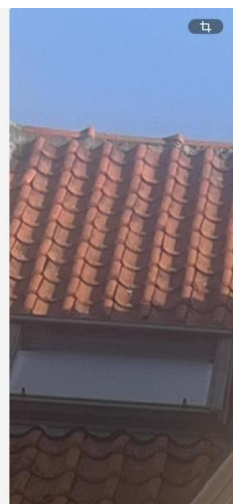
## Fiche 13: Dakbedekking in dakpannen (niet verdacht)

| Beschrijving | Notitie | Terug te vinden op plannen |
|---|---|---|
| Fiche 13: Dakbedekking in dakpannen (niet verdacht) | De dakbedekking is niet-asbestverdacht. | - |
