# Asbestinventarisatetest

Engelenberg 56, 3272 Scherpenheuvel-Zichem

Attestnummer : 20260817-000210.000

**Niet-asbestveilig**

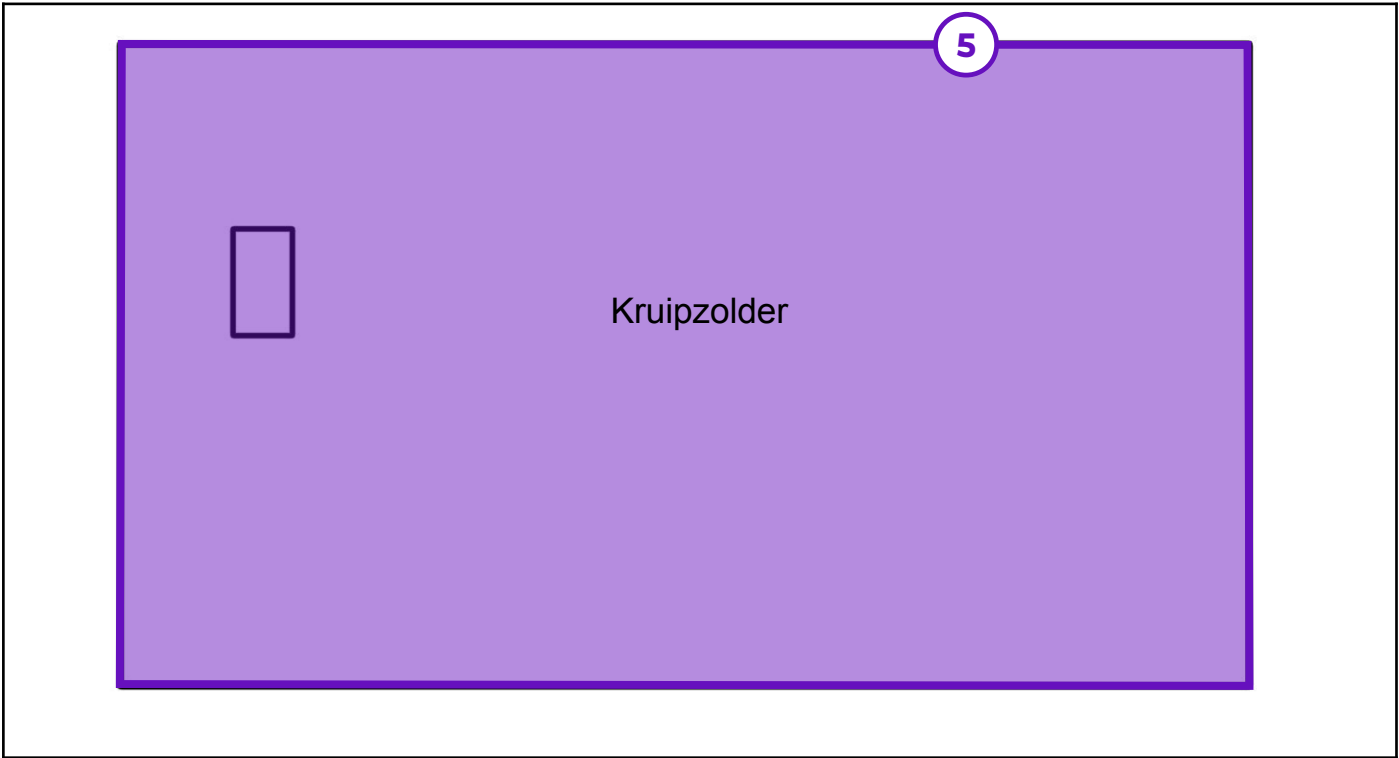
# Plan 1.7: Grondplan kruipzolder

| Beschrijving | Type | Actie |
|---|---|---|
| 5. Kruipzolder | Beperking | - |

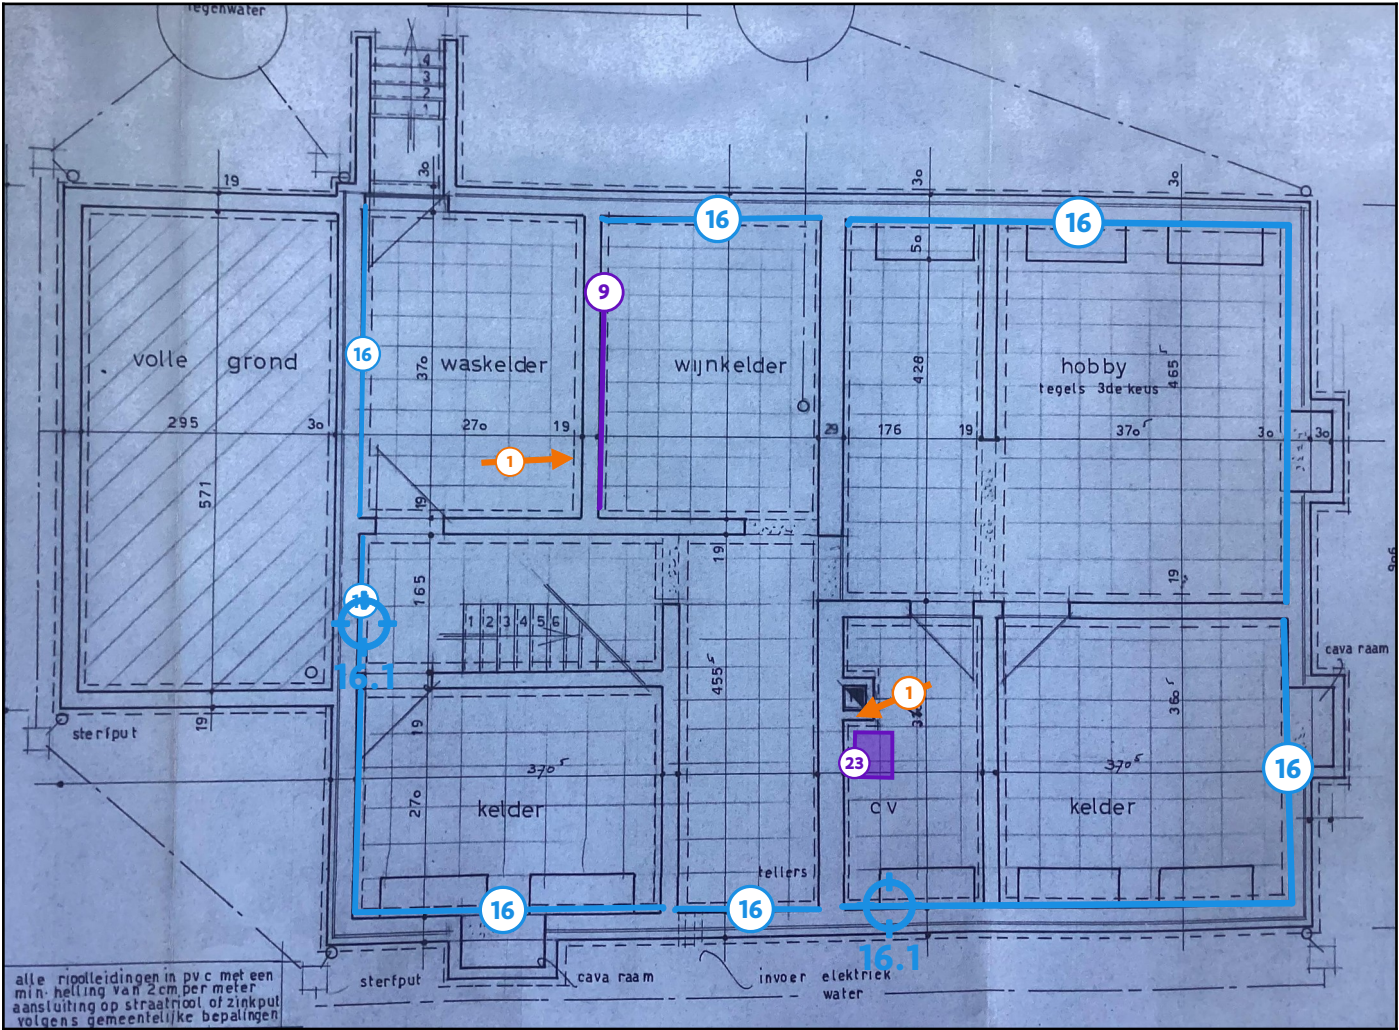
# Plan 1.8: Grondplan kelder

| Beschrijving | Type | Actie |
|---|---|---|
| 1. Bakeliet schakelaars/stopcontacten | Asbestmateriaal | Verwijderen |

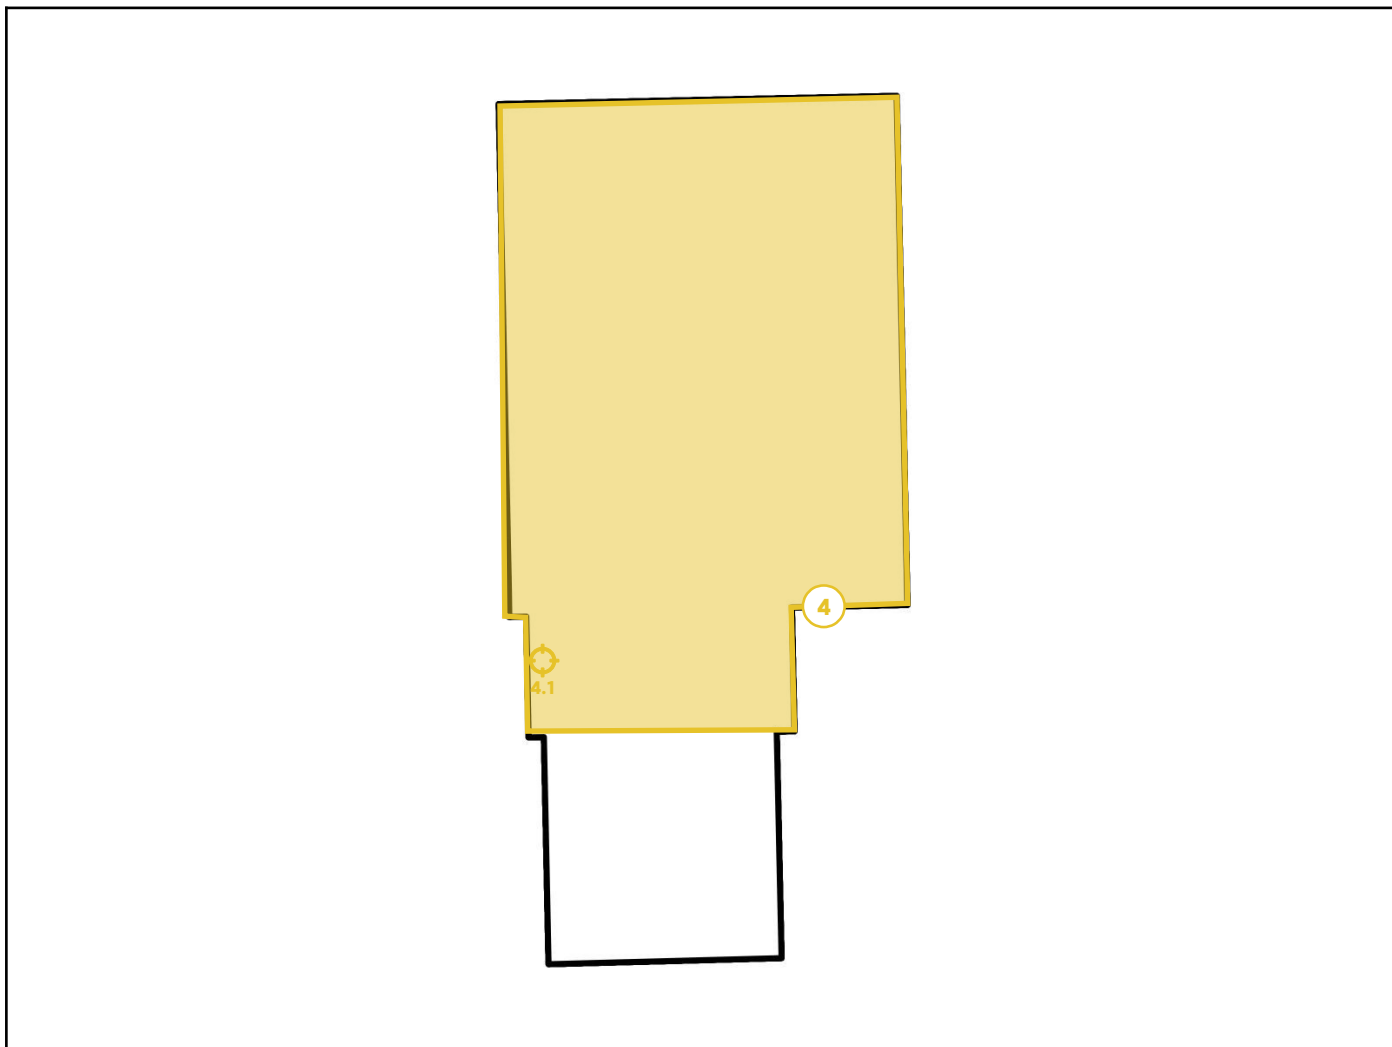
## Plan 1.10: Woning plan

| Beschrijving | Type | Actie |
|---|---|---|
| 4. Onderdak schuin dak woning en dakkapellen. | Asbestmateriaal | Zorgvuldig beheren |

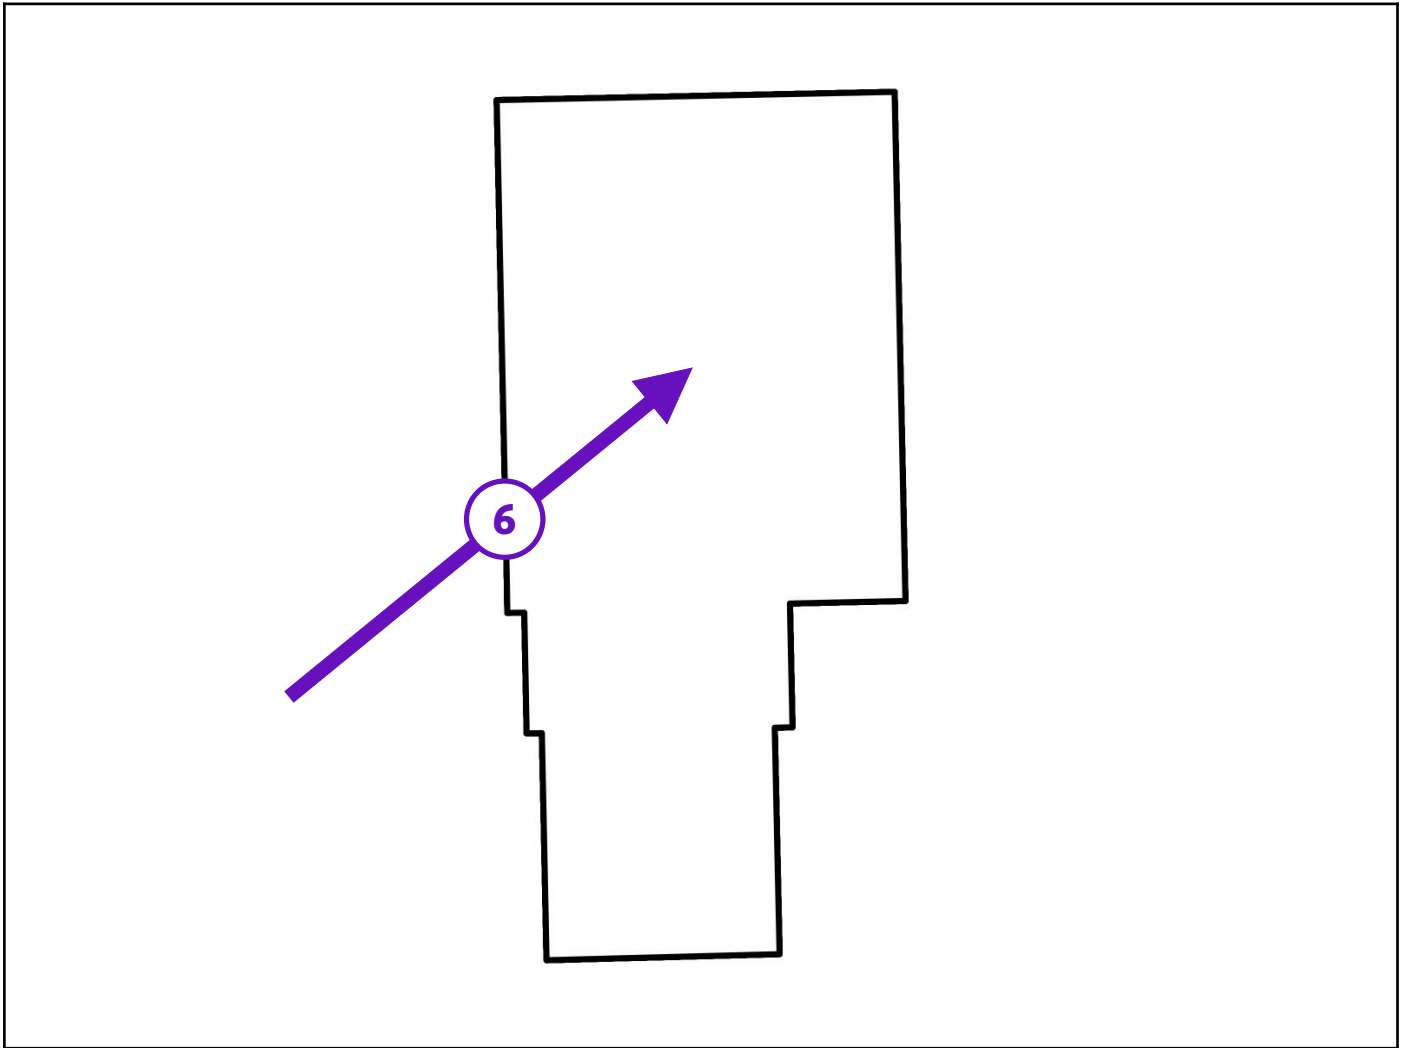
## Plan 1.11: Woning plan kopie

| Beschrijving | Type | Actie |
|---|---|---|
| 6. Schouw | Beperking | - |

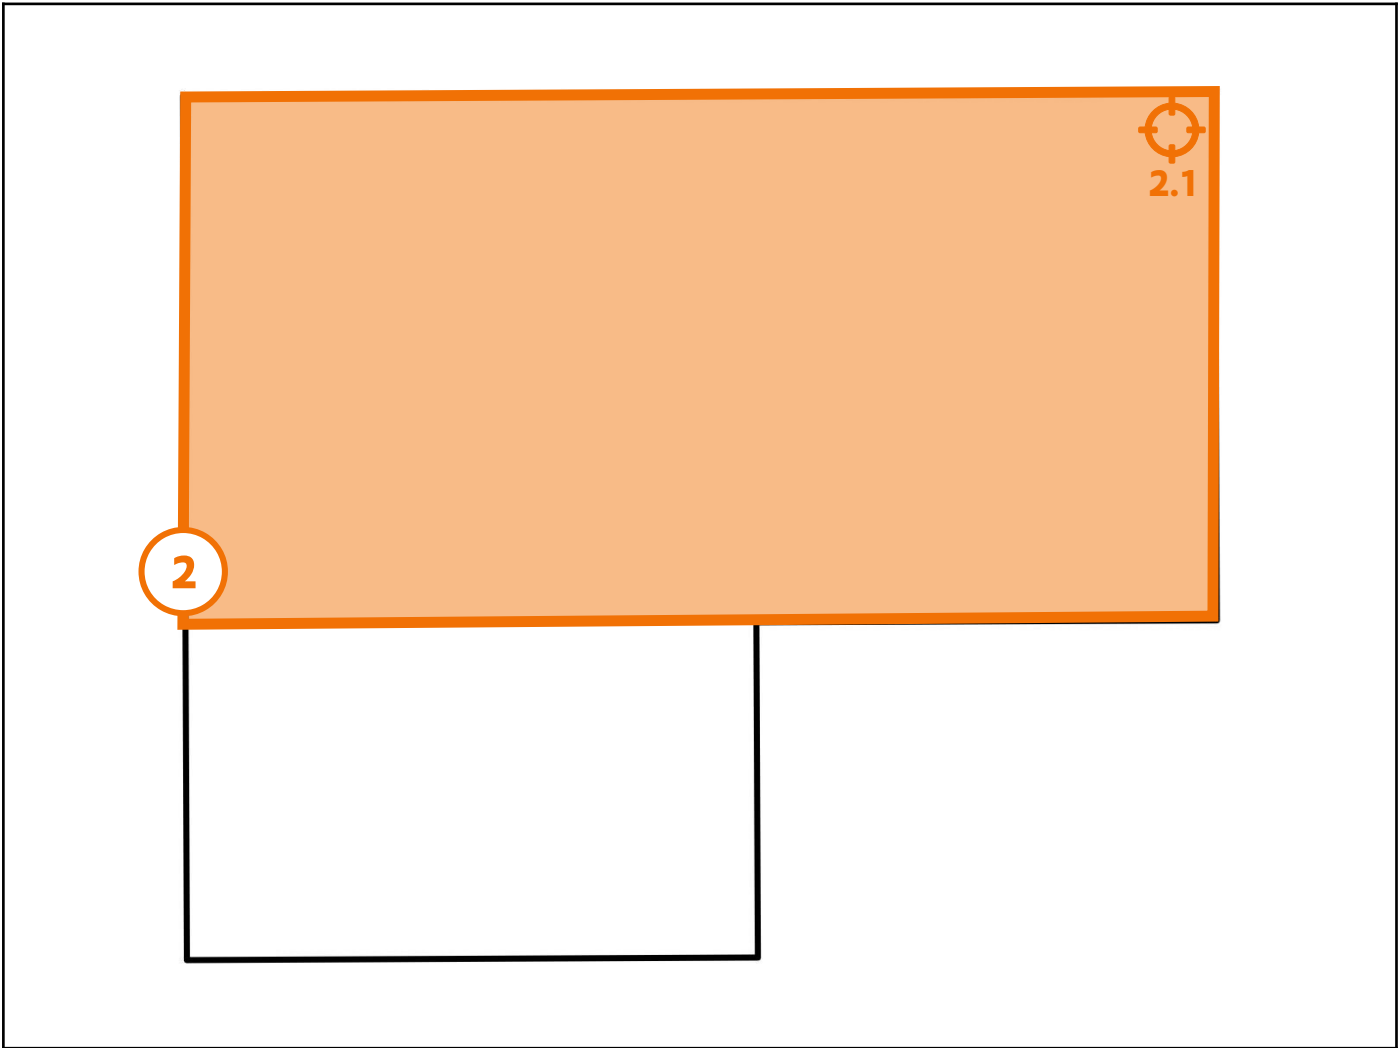
# Plan 5.1: Afdak plan

| Beschrijving | Type | Actie |
|---|---|---|
| 2. Schuin dak afdak | Asbestmateriaal | Verwijderen |

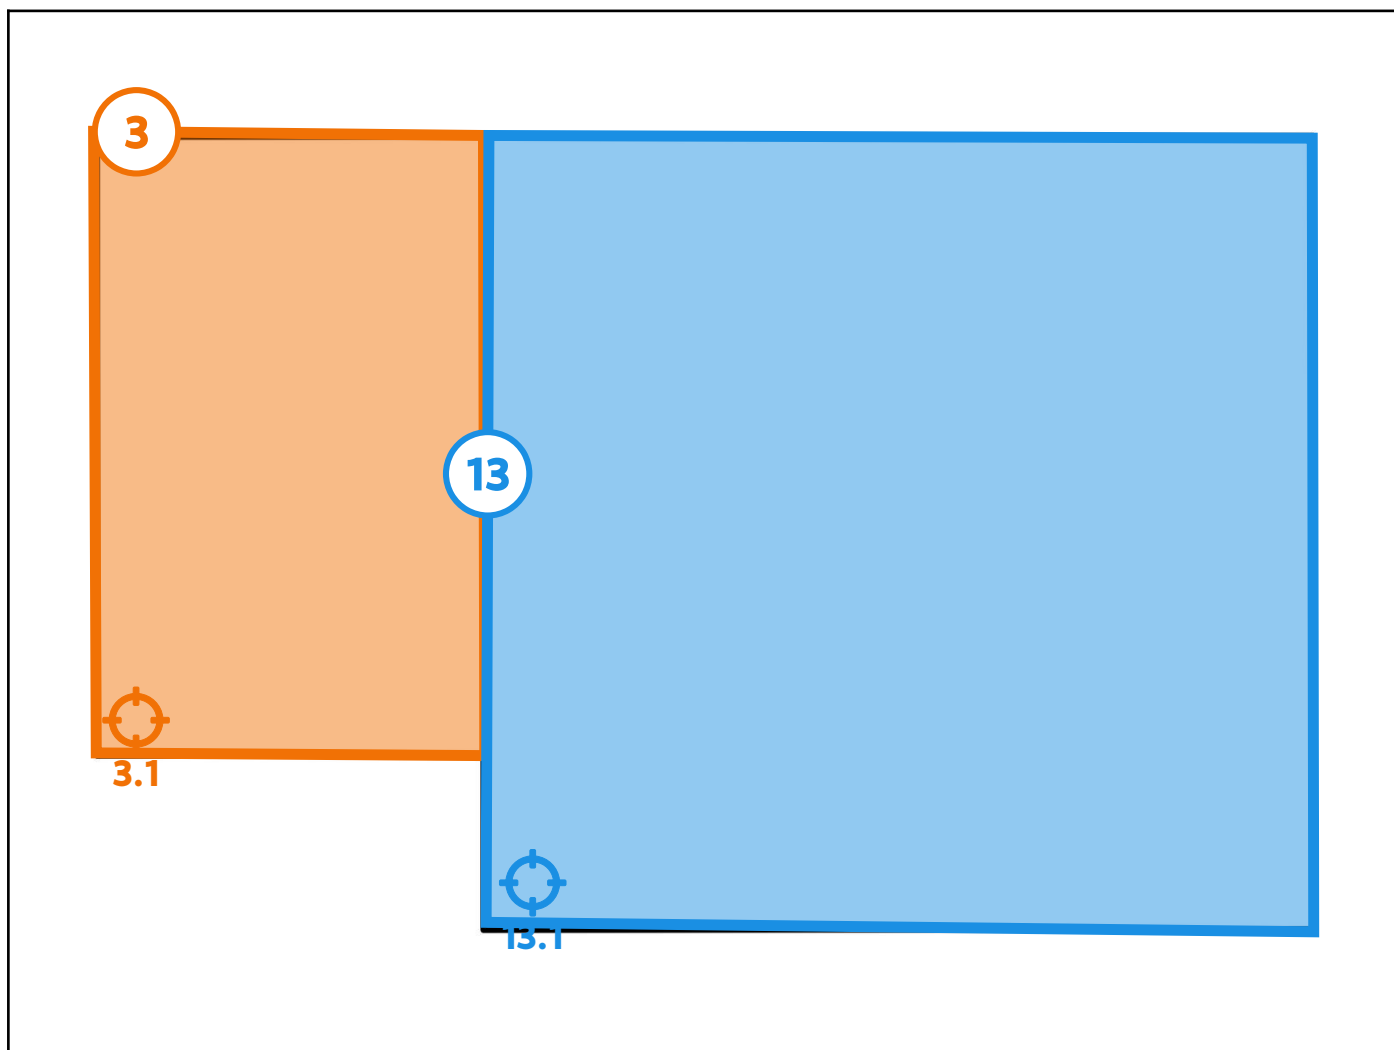
## Plan 6.1: Tuinhuis plan

| Beschrijving | Type | Actie |
|---|---|---|
| 3. Schuin dak tuinhuis deel 1 | Asbestmateriaal | <a href="#">Verwijderen</a> |
| 13. Schuin dak tuinhuis deel 2 | Geen asbest | - |

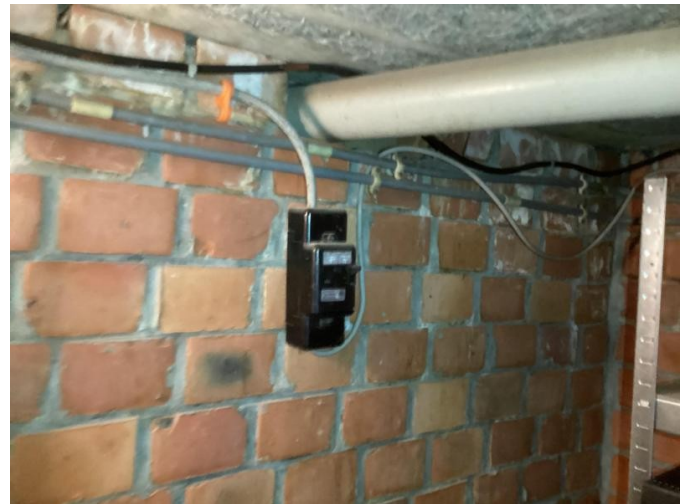
Het asbestmateriaal valt onder de mijlpaal van 2040.

Verwijderen

| Eindbeoordeling materiaalarisico | Verhoogd materiaalarisico en/of verhoogde kans op vezelvrijgave |

| Asbestsoort (vezeltype) | Crocidoliet aanwezig |
| Toestand van het materiaal | Licht beschadigd, licht verweerd. Intacte calciumsilicaatplaat of materiaal met categorie 3-gebondenheid |

| Beschrijving | Bakeliet schakelaars/stopcontacten |

- Zorg voor een veilig beheer. Vermijd het beschadigen van het asbestmateriaal. Controleer de toestand jaarlijks op wijzigingen.
- Voer bijkomende staalname(s) uit.

- Eenvoudige handelingen: mag via doe-het-zelf of door werknemer(s) met opleidingsattest eenvoudige handelingen  
Deze toepassing kan door een aannemer die over een opleidingsattest eenvoudige handelingen beschikt of door een particulier (doe-het-zelf), verwijderd worden indien er geen verhoogd risico op vrijgave van asbestvezels (max. concentratie 0,01 vezels/cm<sup>3</sup> - CODEX Art. VI.3-54) ontstaat en de toepassing voorafgaand wordt gefixeerd/bevochtigd; de individuele elementen zonder machinale werktuigen (boormachine, slijpschijf, hogedrukreiniger,...) en zonder breken of gooien een voor een losgemaakt worden; en ten slotte dubbel en luchtdicht verpakt weggevoerd worden naar een erkend afvalpunt (recyclagepark).

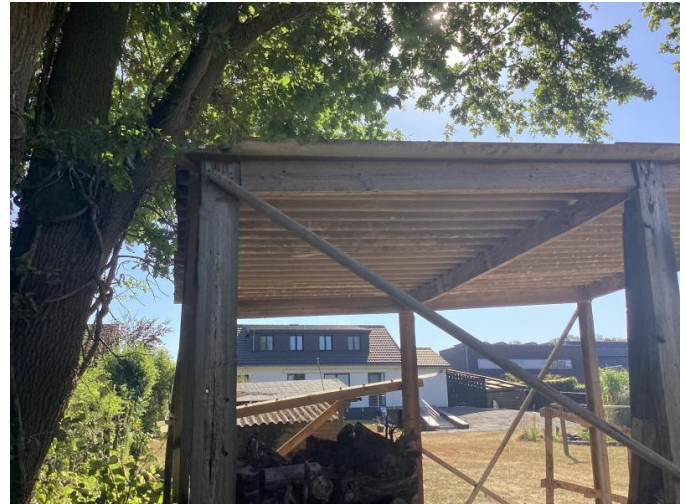
Het asbestmateriaal valt onder de mijlpaal van 2034.

Verwijderen

- Zorg voor een veilig beheer. Vermijd het beschadigen van het asbestmateriaal. Controleer de toestand jaarlijks op wijzigingen.

- Eenvoudige handelingen: mag via doe-het-zelf of door werknemer(s) met opleidingsattest eenvoudige handelingen  
De eigenaars mogen dit zelf verwijderen aangezien het gaat over een Hechtgebonden asbest materiaal die niet beschadigd is en perfect bereikbaar is om deze op een veilige manier te verwijderen. Bekijk hieromtrent zeker onderstaande link en het Codex boek VI
