# Asbestinventarisatetest

Lindestraat 105, 2880 Bornem

Attestnummer : 20260308-000203.000

**Asbestveilig** (maar mogelijk niet asbestvrij)

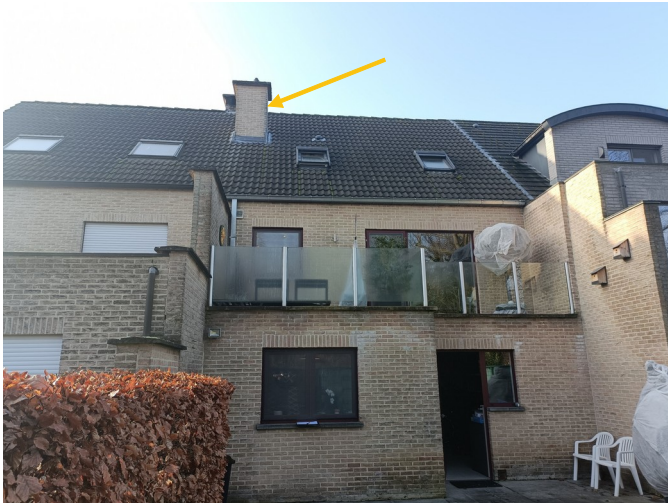
Situeringsfoto

**Reden:** Het te onderzoeken materiaal situeert zich hoger dan 3,50 m te rekenen vanaf een veilige ondergrond

**Uitleg van de asbestdeskundige:** Het dak bevindt zich op +3,50m hoogte. Er is geen veilige manier/toegang om het dak te bereiken. De schoorsteen (en rookgaskanaal indien aanwezig) konden niet onderzocht worden

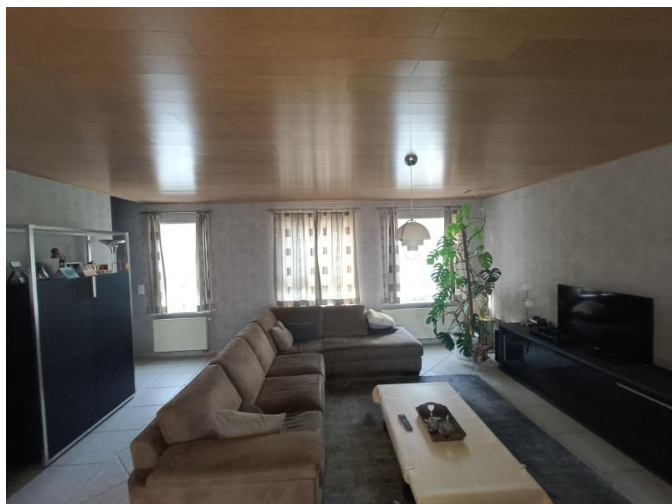
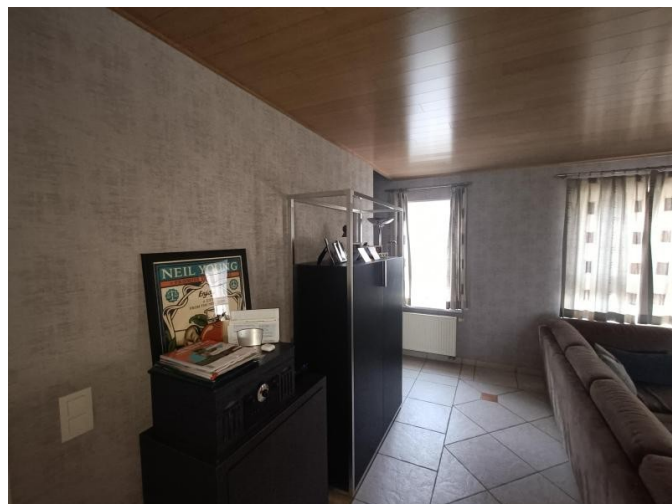
De overige binnenwanden zijn uitgevoerd in gypoc.

Niet-waarneembare, afgeschermd onderliggende lagen konden niet onderzocht worden binnen de scope van het onderzoek. Een volledige beoordeling van het asbesthoudend karakter van dit schildeel is enkel mogelijk mits uitbreiding naar aanvullend/destructief onderzoek (optioneel).

| Basis voor advies | De asbestdeskundige beoordeelt het materiaal als niet-asbestverdacht. |

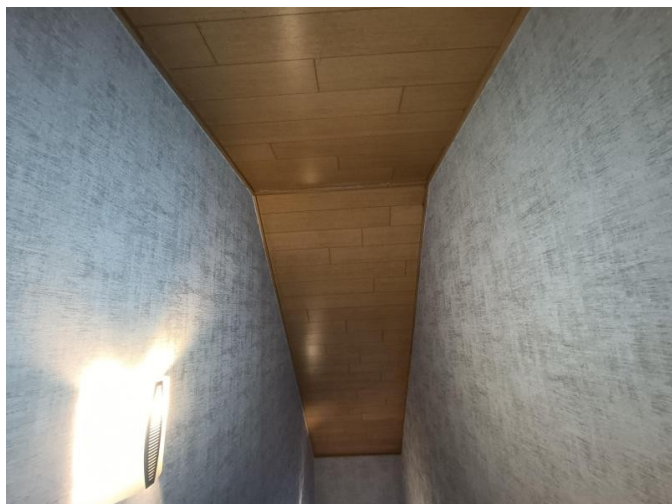
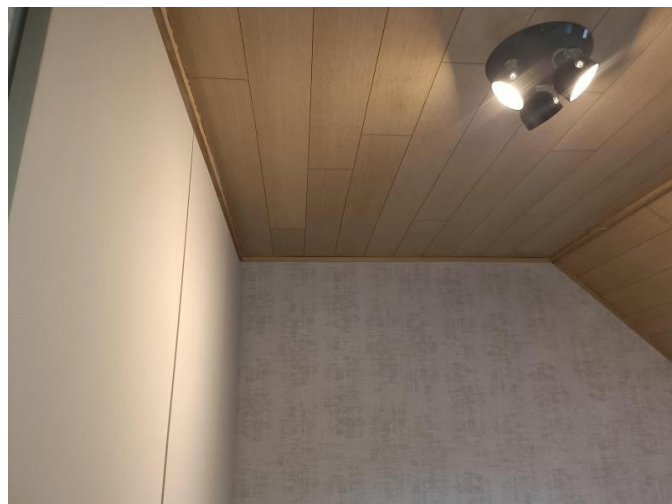
De overige plafonds zijn uitgevoerd in laminaat schroten.

Niet-waarneembare, afgeschermd onderliggende lagen konden niet onderzocht worden binnen de scope van het onderzoek. Een volledige beoordeling van het asbesthoudend karakter van dit schildeel is enkel mogelijk mits uitbreiding naar aanvullend/destructief onderzoek (optioneel).

| Basis voor advies | De asbestdeskundige beoordeelt het materiaal als niet-asbestverdacht. |

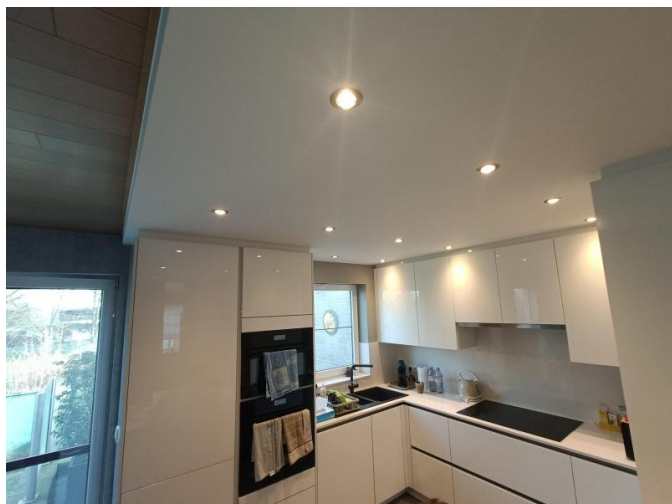
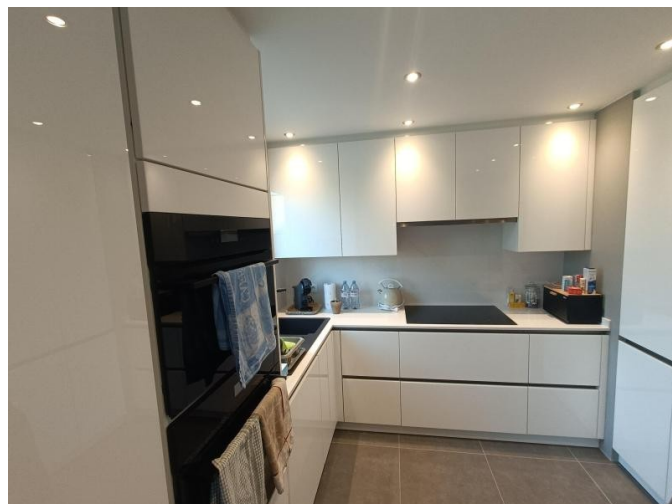
De keuken werd vernieuwd in 2021 (zie ook bijgevoegde bewijsdocumenten).

| Basis voor advies | Beoordeling op basis van een bewijsdocument. |

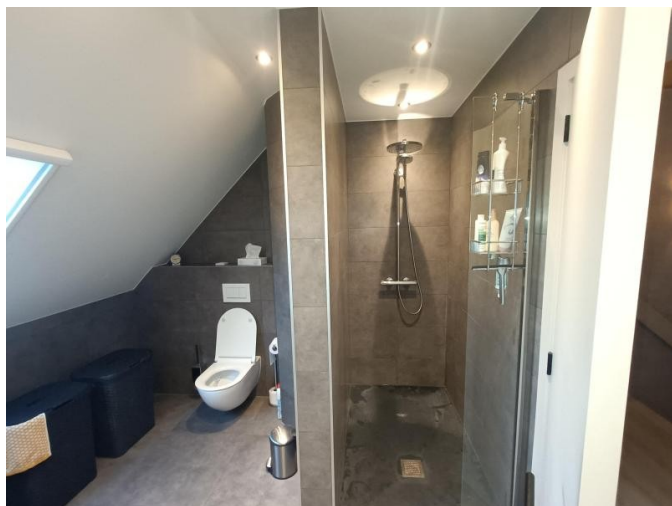
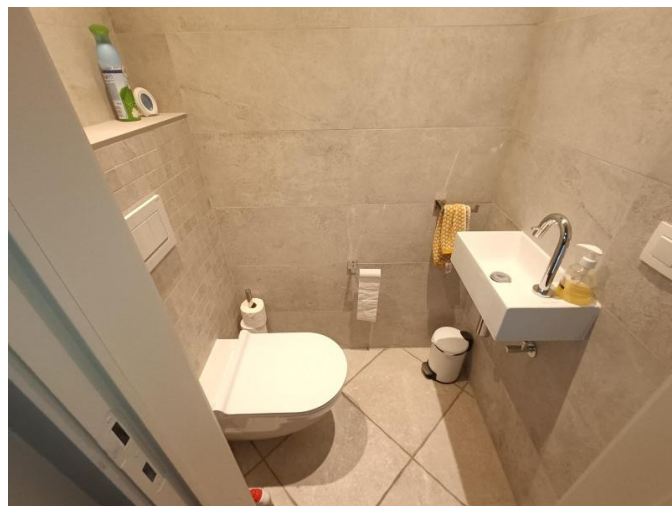
De badkamer en toilet op V1 werden vernieuwd in 2021 (zie ook bijgevoegde bewijsdocumenten).

| Basis voor advies | Beoordeling op basis van een bewijsdocument. |

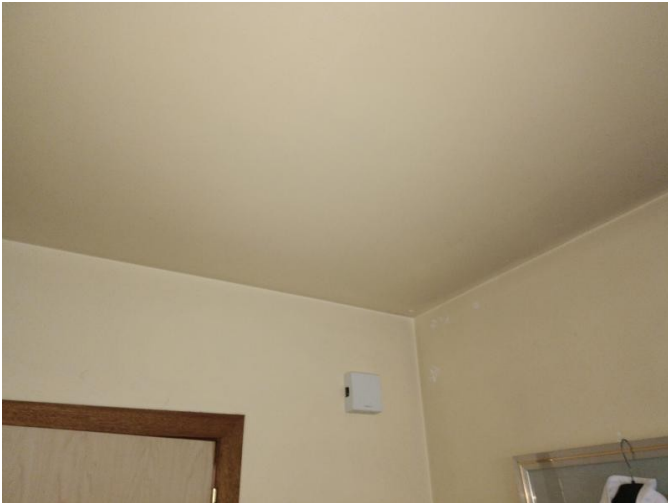
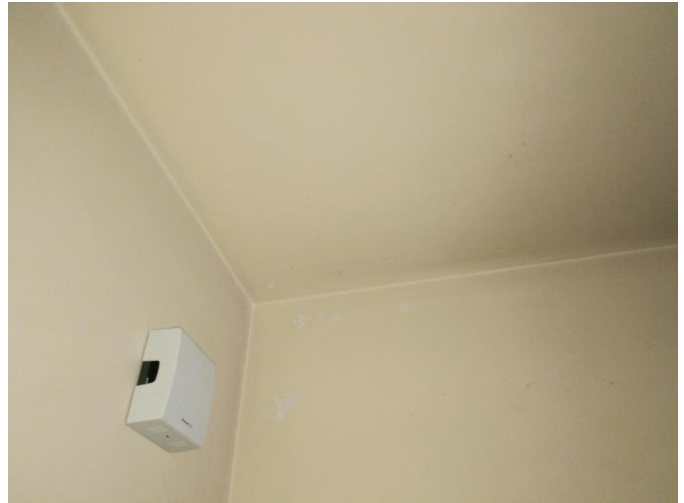
Geen asbest

| # | Type | Referentie | Resultaat |
|---|---|---|---|
| 6.1 | Mengmonster | A1-1.2 | Geen asbest |

| Opmerking | <p>Plafondafwerking bestaande uit gips-kalk-mortel (pleisterwerk) onderworpen aan een verplichte monstername, aanwezig in de kelder. Het inspectieprotocol schrijft voor om een 1 representatief mengmonster te nemen van het pleisterwerk aan plafonds of vergelijkbare dragers van de volgende ruimtes: bestaande uit monsternamepunten in een individuele ruimte, een natte ruimte, een stookplaats en een trappenhal; (indien aanwezig en van toepassing).</p> <p>Monsternamelocaties: inkomhal (elektriciteitskast), wasplaats, cv-ketel. De natte zones hebben geen wandpleisterwerk.</p> <p>De vermelde oppervlakten, hoeveelheden, lengtes, volumes, maten en gewichten vormen een loutere schatting op basis van visuele inspectie en beschikbare (bouwkundige) informatie; en dienen uitsluitend ter indicatie en mogen niet worden gebruikt als maatstaf voor heffing. Er kan geen enkele juridische waarde aan worden ontleend, noch vormt deze informatie enige basis voor aansprakelijkheid of schadeclaims.</p> |

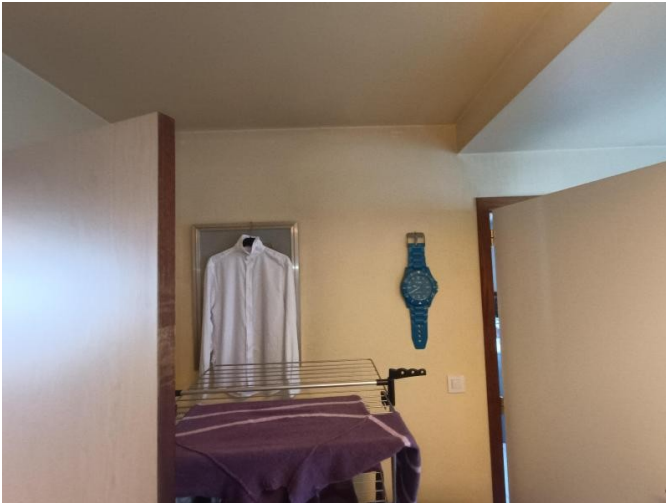
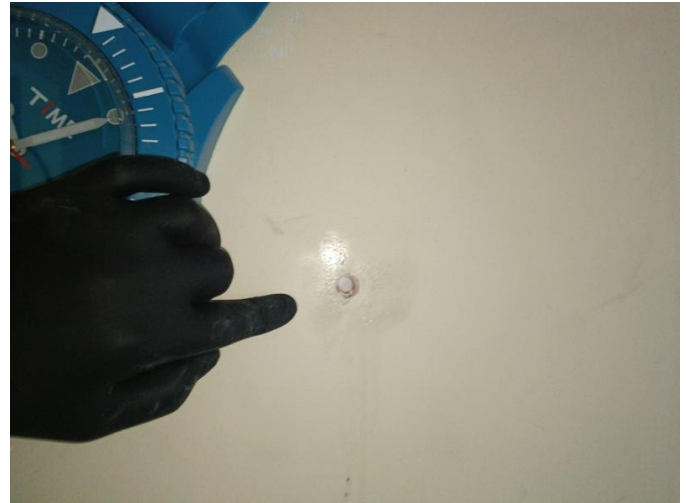
Geen asbest

| # | Type | Referentie | Resultaat |
|---|---|---|---|
| 7.1 | Mengmonster | A1-1.1 | Geen asbest |

| Opmerking | <p>Binnenwandafwerking bestaande uit gips-kalk-mortel (pleisterwerk) onderworpen aan een verplichte monstername, aanwezig in verschillende ruimtes. Het inspectieprotocol schrijft voor om een 1 representatief mengmonster te nemen van het pleisterwerk aan wanden of vergelijkbare dragers van de volgende ruimtes: bestaande uit monsternamepunten in een individuele ruimte, een natte ruimte, een stookplaats en een trappenhal; (indien aanwezig en van toepassing).</p> <p>Monsternamelocaties: inkomhal (elektriciteitskast), wasplaats. De natte zones en stookruimte hebben geen wandpleisterwerk.</p> <p>De vermelde oppervlakten, hoeveelheden, lengtes, volumes, maten en gewichten vormen een loutere schatting op basis van visuele inspectie en beschikbare (bouwkundige) informatie; en dienen uitsluitend ter indicatie en mogen niet worden gebruikt als maatstaf voor heffing. Er kan geen enkele juridische waarde aan worden ontleend, noch vormt deze informatie enige basis voor aansprakelijkheid of schadeclaims.</p> |

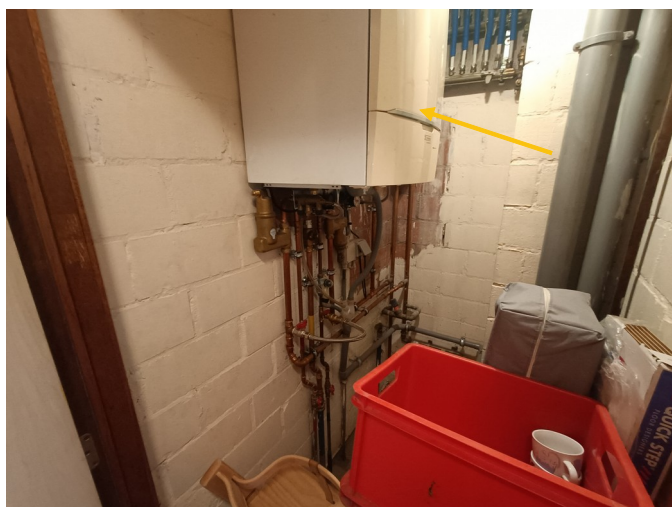
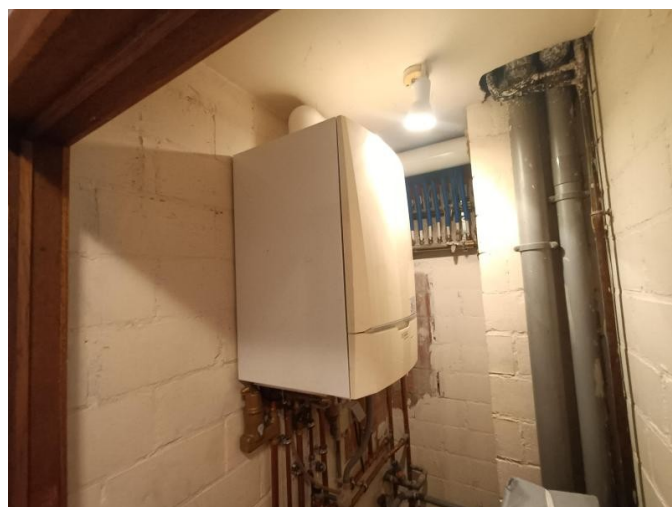
### Fiche 8: CV-ketel Remeha

| Beschrijving | Notitie | Terug te vinden op plannen |
|---|---|---|
| Fiche 8: CV-ketel Remeha | In de bergplaats bevindt zich een Remeha Calenta 40C cv-ketel (gas). Het identificatieplaatje vermeldt s/n 1117102460520. Het fabricagejaar is 2011. | Plan 1.1: A1 - GLV |

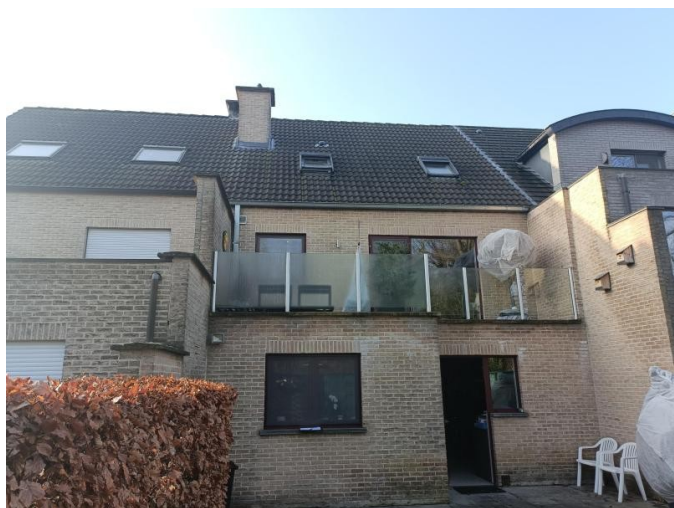
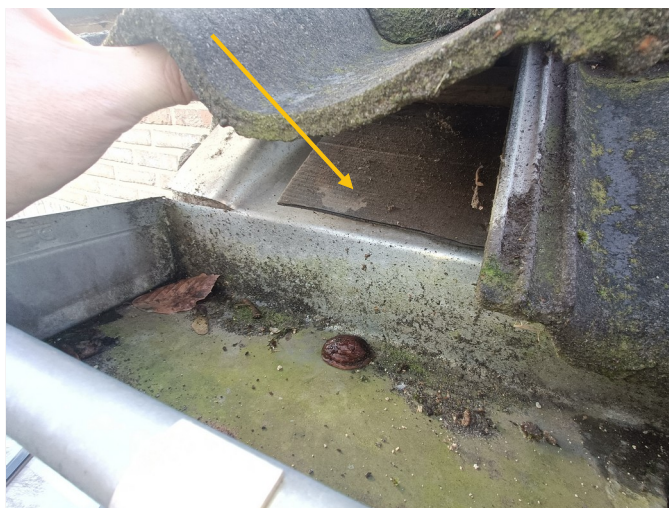
## Fiche 9: Onderdak

| Beschrijving | Notitie | Terug te vinden op plannen |
|---|---|---|
| Fiche 9: Onderdak | Dmv optillen van de dakpannen is een zwart Biplex+ onderdak waarneembaar. | Plan 1.4: A1 - Dak |

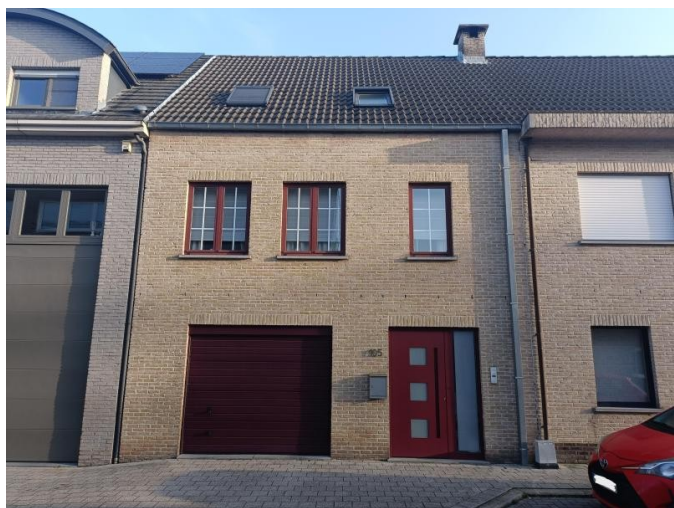
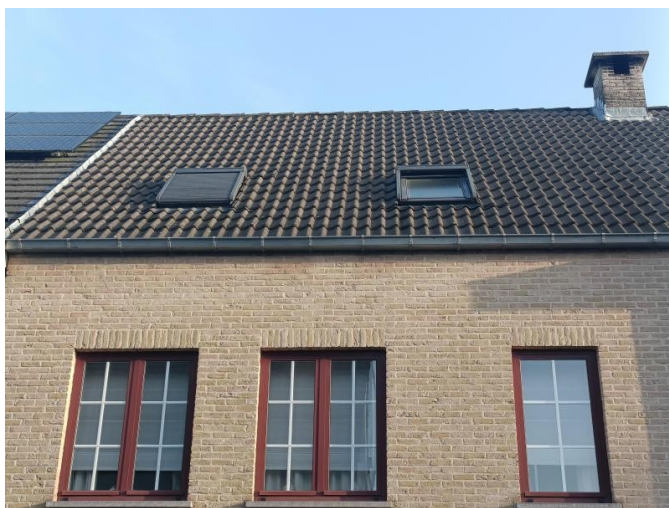
## Fiche 10: Hoofddak

| Beschrijving | Notitie | Terug te vinden op plannen |
|---|---|---|
| Fiche 10: Hoofddak | Het waarneembare hoofddak is uitgevoerd in dakpannen.<br><br>Niet-waarneembare, afgeschermd onderliggende lagen/onderdaken konden niet onderzocht worden binnen de scope van het onderzoek. Een volledige beoordeling van het asbesthoudend karakter van dit schildeel is enkel mogelijk mits uitbreiding naar aanvullend/destructief onderzoek (optioneel). | Plan 1.4: A1 - Dak |

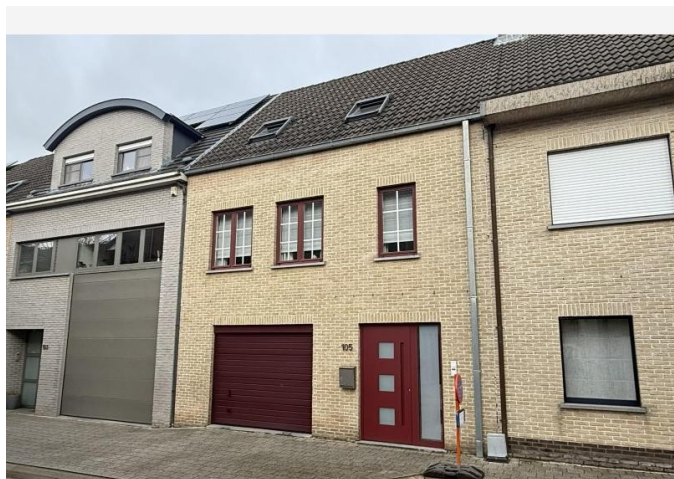
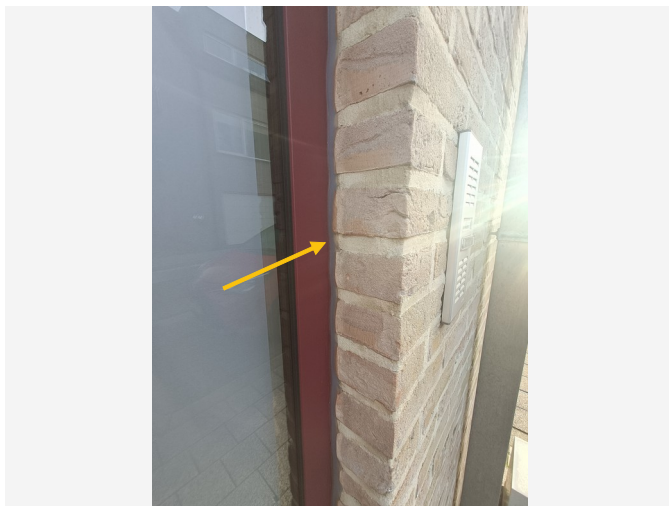
## Fiche 11: Afdichtingsmaterialen aan het schrijnwerk van de woning

| Beschrijving | Notitie | Terug te vinden op plannen |
|---|---|---|
| Fiche 11: Afdichtingsmaterialen aan het schrijnwerk van de woning | De afdichtingsmaterialen aan het schrijnwerk zijn uitgevoerd in silicone. | - |

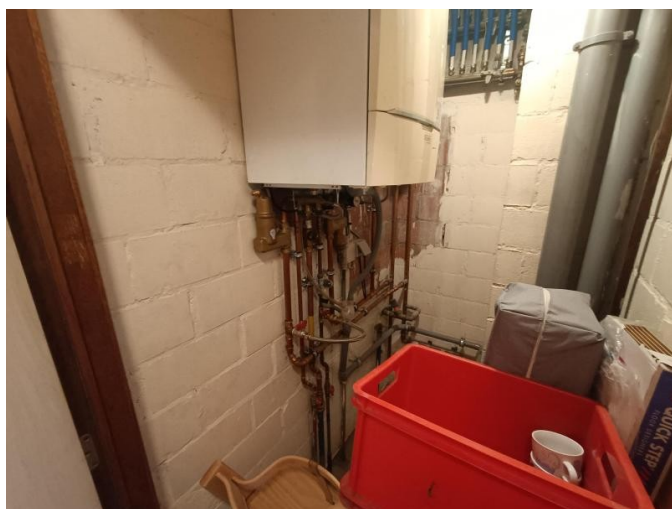
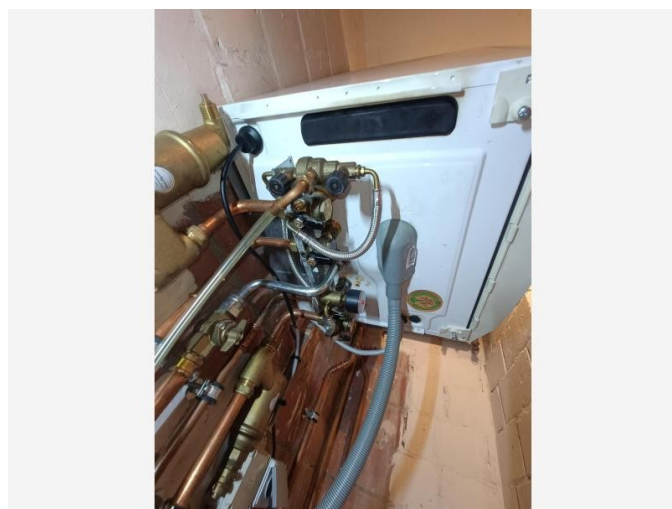
### Fiche 13: Leidingisolatie

| Beschrijving | Notitie | Terug te vinden op plannen |
|---|---|---|
| Fiche 13: Leidingisolatie | Er is geen leidingisolatie waarneembaar. | - |
