# Asbestinventarisatetest

Kwakkelstraat 55, 2300 Turnhout

Attestnummer : 20260909-000047.000

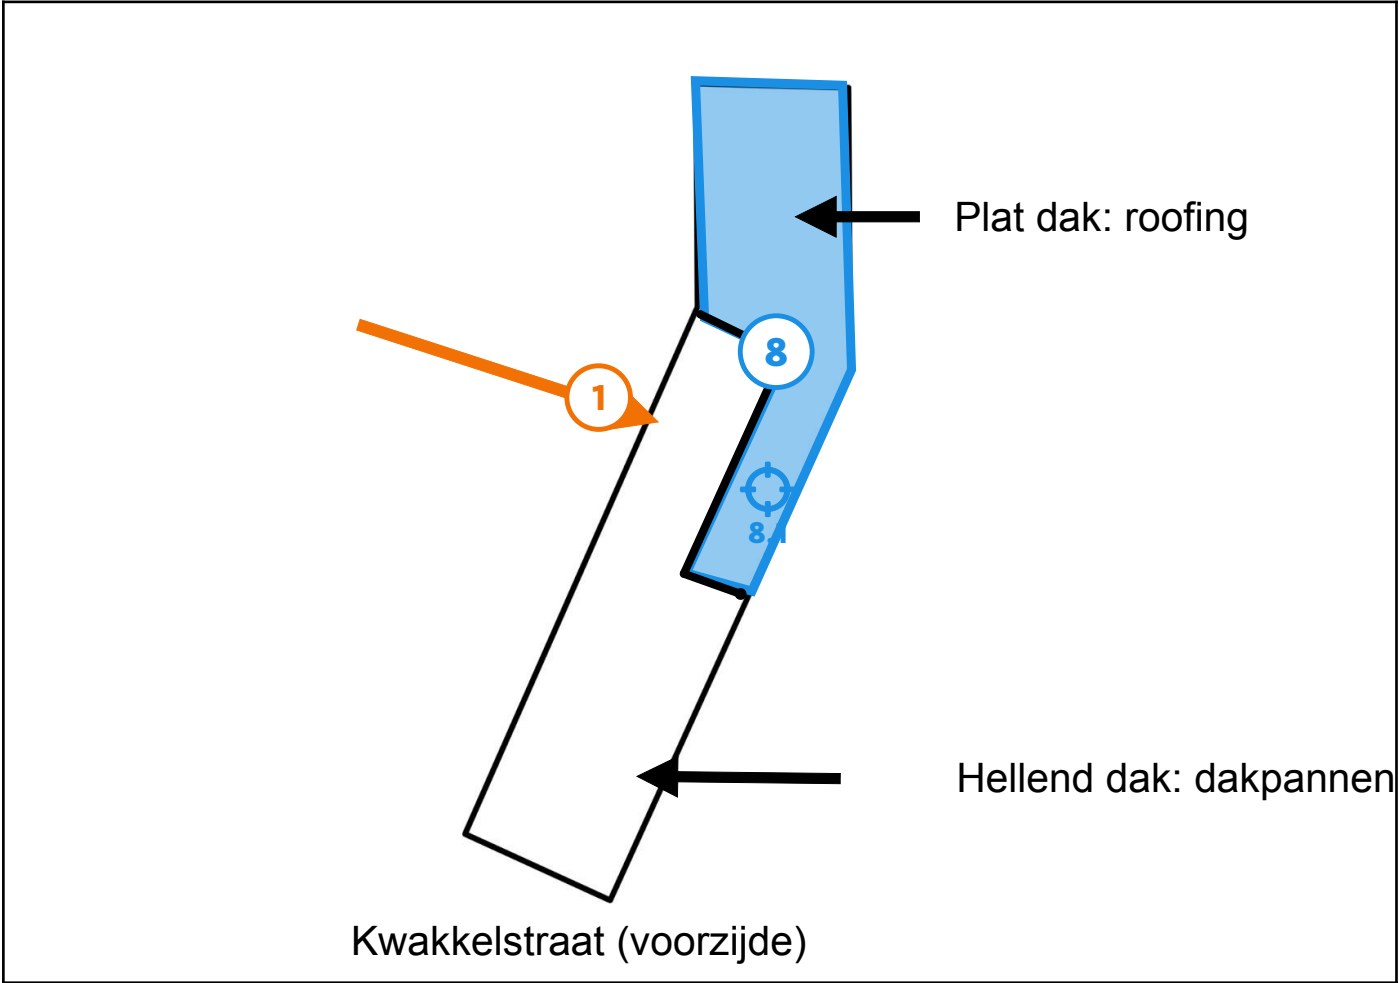
# Plan 1.8: Woning plan

| Beschrijving | Type | Actie |
|---|---|---|
| 1. Schouwbuis (visueel vastgesteld) | Asbestmateriaal | <a href="#">Verwijderen</a> |

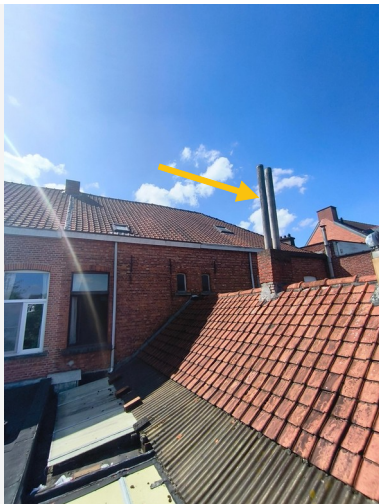
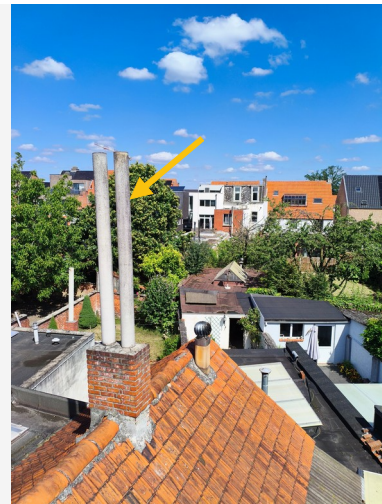
Het asbestmateriaal valt onder de mijlpaal van 2034.

| Eindbeoordeling materiaalrisico | Laag materiaalrisico en/of verlaagde kans op vezelvrijgave |

| Asbestsoort (vezeltype) | Crocidoliet aanwezig |
| Asbestconcentratie | Laag (< 50%) |
| Toestand van het materiaal | Licht beschadigd, licht verweerd. Intacte calciumsilicaatplaat of materiaal met categorie 3-gebondenheid |

| Beschrijving | Schouwbus (visueel vastgesteld) |
| Opmerking | <p>Op het dak is een schouwbus aanwezig.</p> <p>De vermelde oppervlaktes, diktes en volumes betreffen een beredeneerde schatting. Er worden geen rechten verleend aan deze oppervlaktes/diktes/volumes.</p> |

- Verwijder dit asbestmateriaal zo snel mogelijk. Volg de toestand goed op.
- Voer bijkomende staalname(s) uit.

- Eenvoudige handelingen: mag via doe-het-zelf of door werknemer(s) met opleidingsattest eenvoudige handelingen  
EH via doe-het zelf De buis kan voorzichtig losgebeiteld worden , extra bevochtigen om stof te voorkomen  
Standaard dragen van de nodige wegwerp beschermingsmiddelen FFP 3 masker , handschoenen en tyvec CAT III type 5-6 , afwasbaar schoeisel Bij de gemeente/containerpark afsluitzakken halen om dubbel in te pakken , sluit luchtdicht af en breng naar het plaatselijk containerpark als hechtgebonden asbestafval. Voor hechtgebonden toepassingen: Bij verwijdering door doe-het-zelf moet men dit afval dubbel en luchtdicht verpakt aandielen bij het gemeentelijk recyclagepark. Men raadpleegt best op voorhand de voorwaarden van het recyclagepark. Zie ook link Zie <https://ovam.vlaanderen.be/wie-mag-wat-verwijderen>  
<https://ovam.vlaanderen.be/voorzorgsmaatregelen-bij-asbestverwijdering>

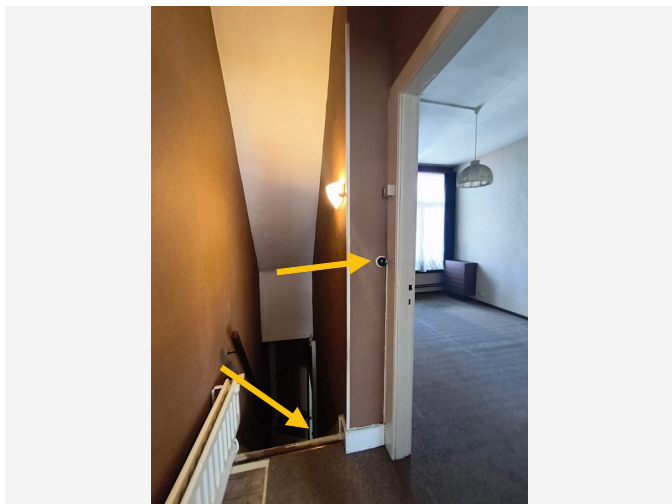
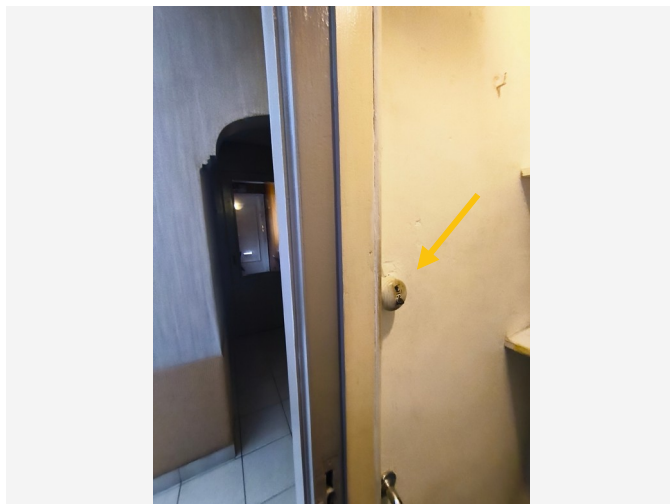
Het asbestmateriaal valt onder de mijlpaal van 2040.

| Eindbeoordeling materiaalisico | Laag materiaalisico en/of verlaagde kans op vezelvrijgave |

| Asbestsoort (vezeltype) | Crocidoliet aanwezig |
| Toestand van het materiaal | Onbeschadigd, niet verweerd |

| Beschrijving | Bakeliet toepassingen traphal |
| Opmerking | <p>Het is moeilijk te bepalen of de bakeliettoepassingen in de woning ook effectief asbesthoudend zijn (het kan ook gaan om de asbestvrije variant).</p> <p>Er werd geen monster genomen owv beschadiging aan een elektrisch gerelateerde toepassing, extra controle bij verwijdering van het verdacht materiaal.</p> |

- Zorg voor een veilig beheer. Vermijd het beschadigen van het asbestmateriaal. Controleer de toestand jaarlijks op wijzigingen.
- Voer bijkomende staalname(s) uit.

- Eenvoudige handelingen: mag via doe-het-zelf of door werknemer(s) met opleidingsattest eenvoudige handelingen  
Schakelaars, stopcontacten en andere gelijkaardige toepassingen kunnen eenvoudig losgeschroefd worden --> EH doe-het-zelf. Afgesloten of verzegelde kast --> EH opgeleid technieker personeel 8u basisopleiding asbest. Voor elektrische infrastructuur en uitrusting dient u vooraleer men deze toepassing gaat bevochtigen de elektriciteit af te sluiten (zoniet elektrocutie-/brandgevaar). standaard dragen van de nodige wegwerp beschermingsmiddelen FFP 3 masker , handschoenen en tyvec CAT III type 5-6 , afspoelbaar schoeisel Losschroeven en dubbel verpakken in plastic , sluit luchtdicht af en breng dit als hechtgebonden afval naar een plaatselijk containerpark. Voor hechtgebonden toepassingen: Bij verwijdering door doe-het-zelf moet men dit afval dubbel en luchtdicht verpakt afdienen bij het gemeentelijk recyclagepark. Men raadpleegt best op voorhand de voorwaarden van het recyclagepark.

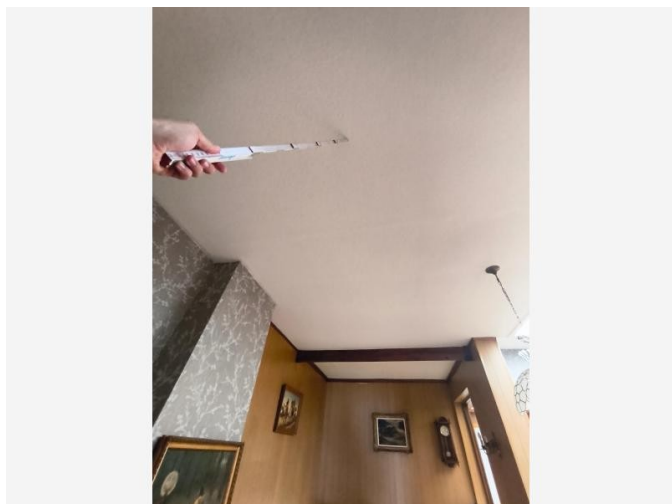
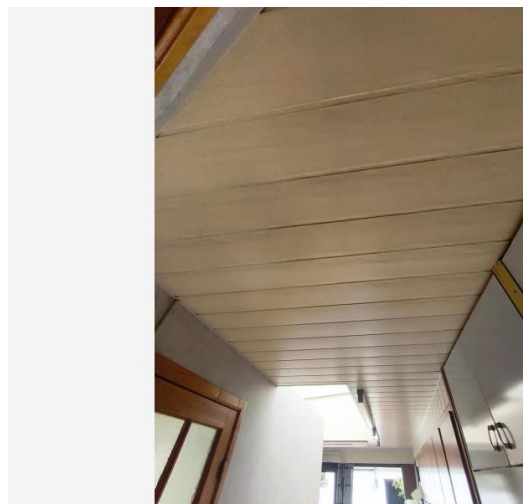
Plafonds zijn afgewerkt met valse plafonds in plaatmateriaal. Het is niet duidelijk of er pleisterwerk of ander verdacht asbestmateriaal aanwezig is achter / op deze valse plafonds, het is aangewezen om bijkomend onderzoek uit te voeren bij werken. Zonder destructieve handeling is het niet mogelijk om na te gaan of er asbesthoudende materialen aanwezig zijn achter de plafond afwerking. Als bij sloop of renovatie blijkt dat er achter deze plafonds nog pleisterwerk of asbest verdachte toepassingen aanwezig zijn, moet dit bemonsterd worden.

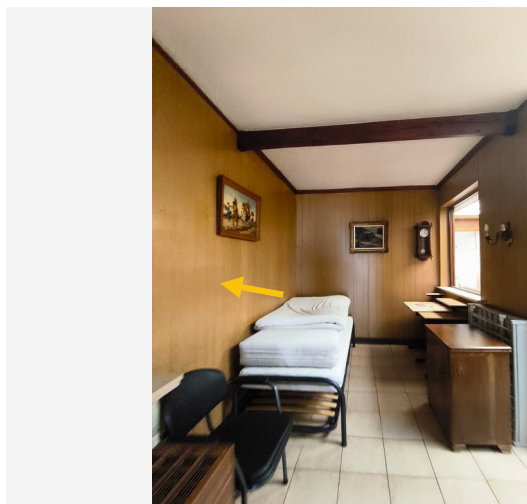
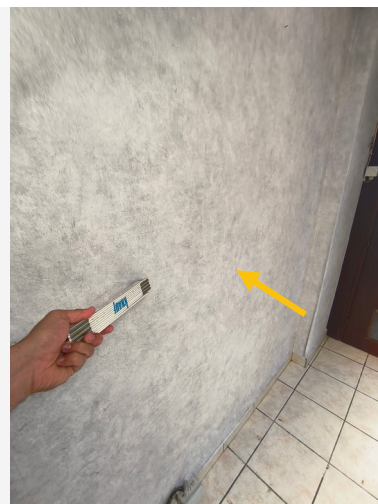
binnenwanden zijn afgewerkt met valse wanden. Het is niet duidelijk of er pleisterwerk of asbest toepassingen aanwezig zijn achter/op deze valse wanden, het is aangewezen om bijkomend onderzoek uit te voeren bij werken.

Zonder destructieve handeling is het niet mogelijk om na te gaan of er asbesthoudende materialen aanwezig zijn achter de wand afwerking. Als bij sloop of renovatie blijkt dat er achter deze wanden nog pleisterwerk of asbest verdachte toepassingen aanwezig zijn, moet dit bemonsterd worden.

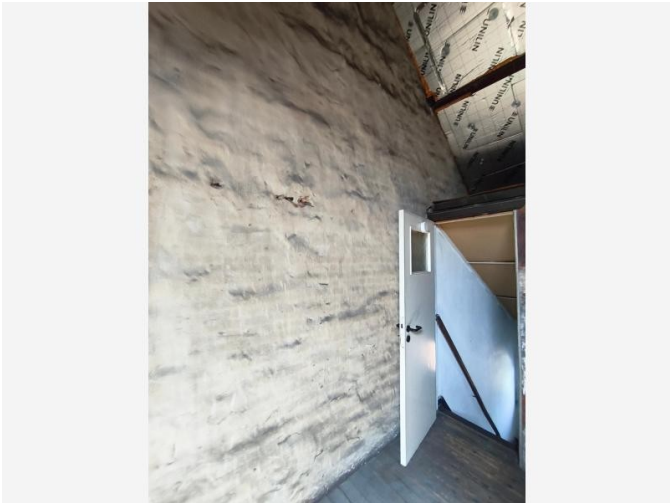
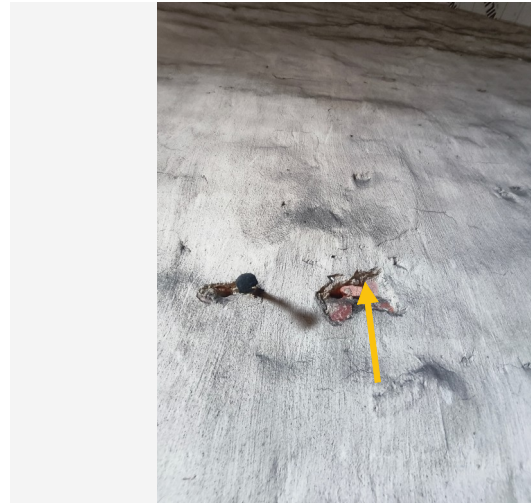
## Fiche 5: Muurpleister

Geen asbest

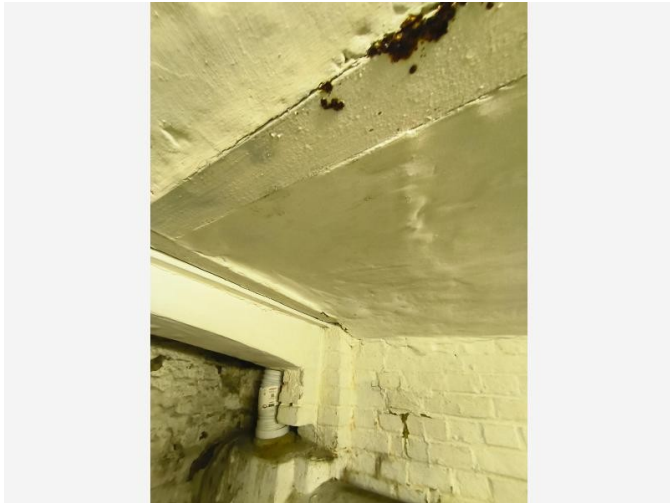
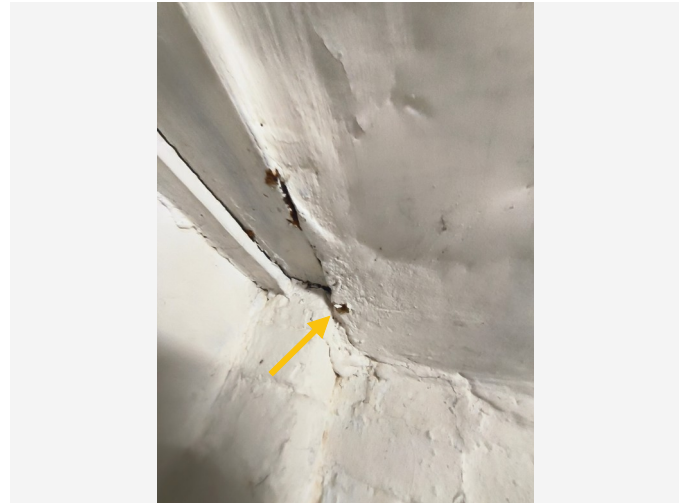
## Fiche 6: Plafondpleister kelder

Geen asbest

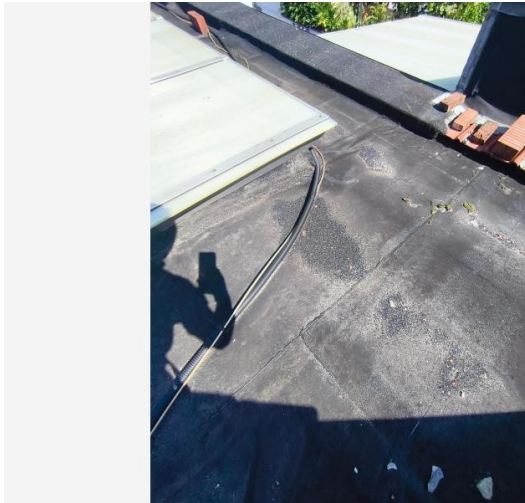
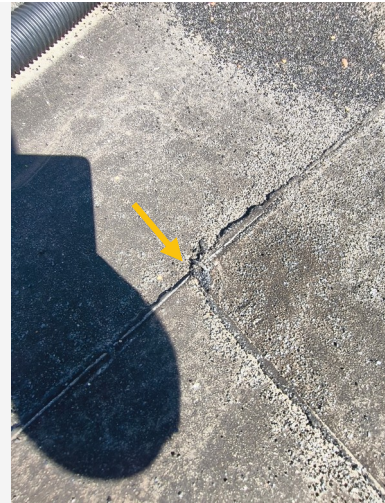
## Fiche 8: Roofing (met staalname)

Geen asbest

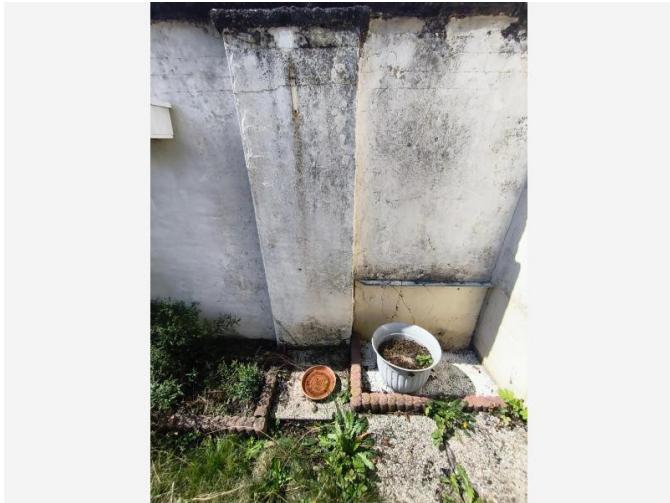
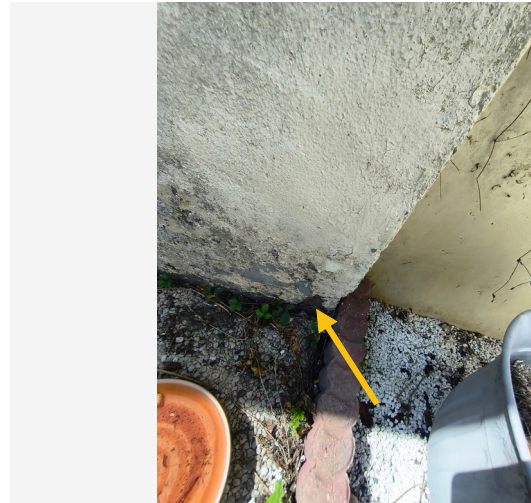
## Fiche 9: Cementering buiten (met staalname)

Geen asbest

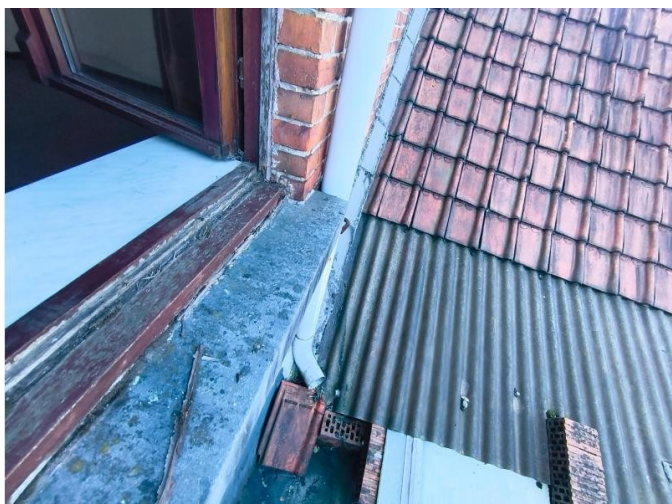
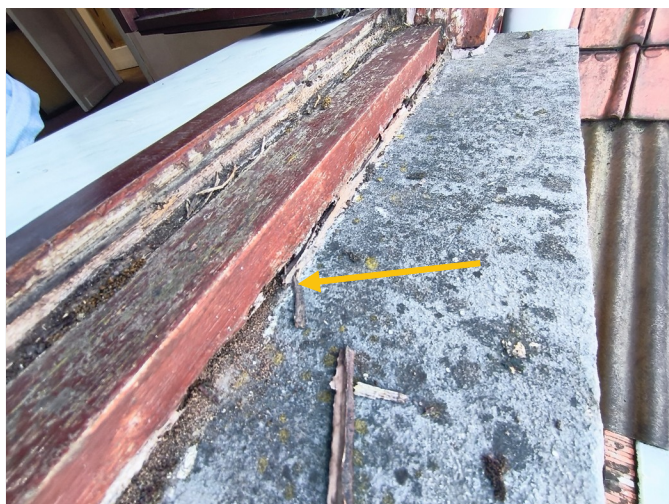
## Fiche 10: Kit kozijn-muur roze kleur (met staalname) houten ramen

Geen asbest

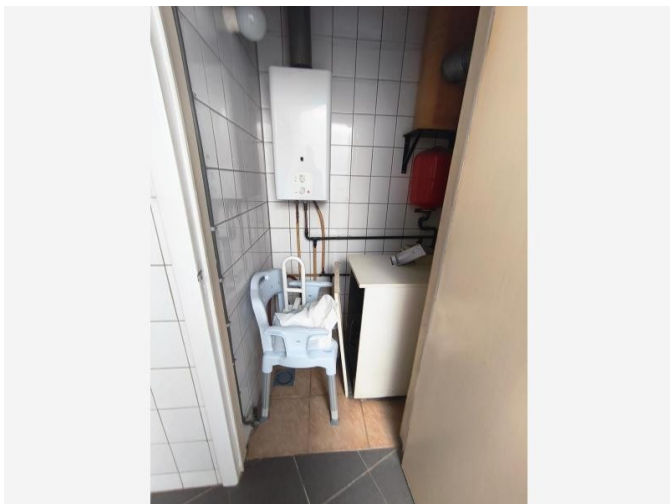
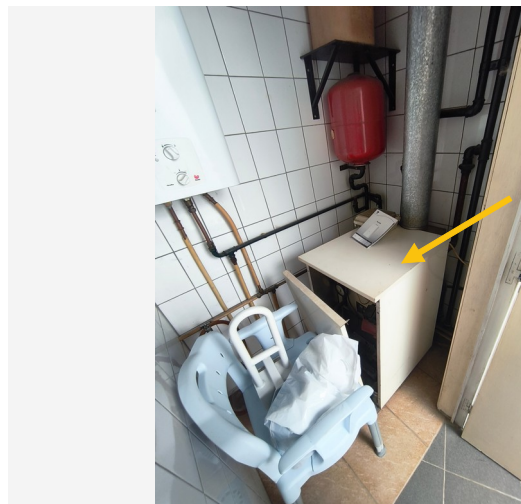
## Fiche 16: Cv geen info te vinden op het toestel

| Beschrijving | Notitie | Terug te vinden op plannen |
|---|---|---|
| Fiche 16: Cv geen info te vinden op het toestel | er is geen informatie te vinden van de cv-ketel.<br><br>laat deze controleren door een erkende firma. | Plan 1.2: Gelijkvloers |
