# Asbestinventarisatattest

Koeivijverstraat 109/201, 1700 Dilbeek

Attestnummer : **20260904-000390.000**

Uitgegeven op : **04.09.2026**

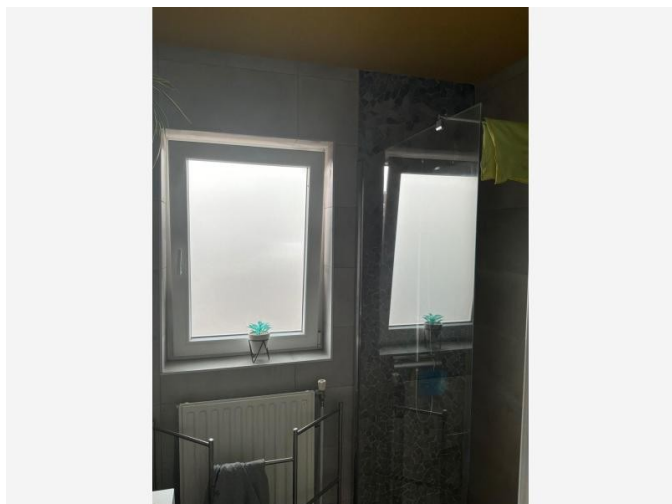
Situeringsfoto

### Informatie over een materiaal dat de asbestdeskundige niet kan waarnemen of vaststellen

Faïentegels zijn mogelijk gelijmd met asbesthoudende lijm. Bij werken, laat dit controleren.

In de keuken en de wc

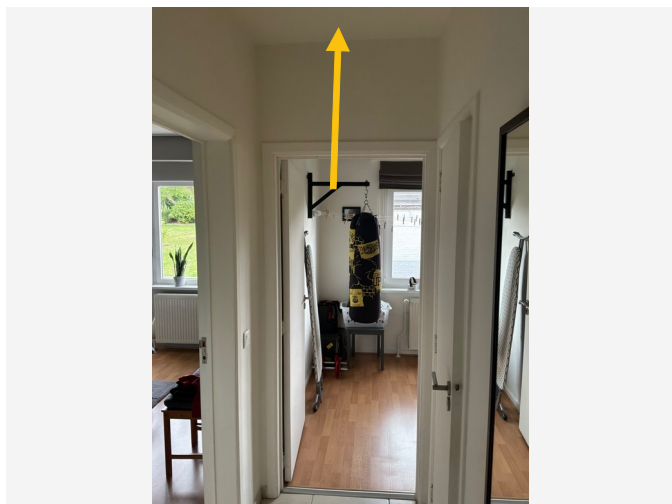
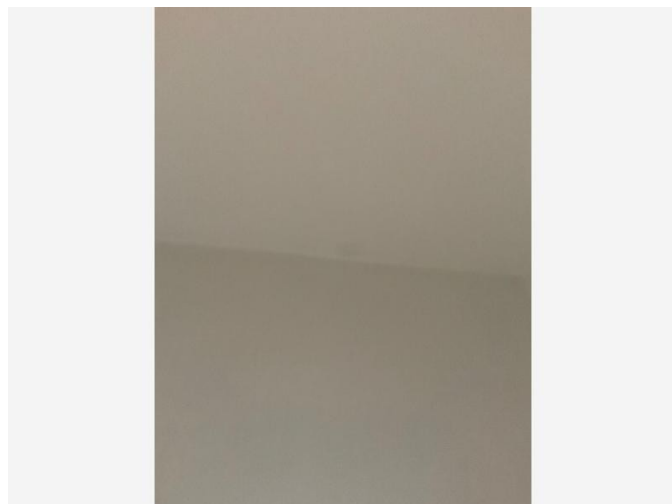
## Fiche 2: 'Pleisterwerk plafonds

### Conclusie

Geen asbest

| # | Type | Referentie | Resultaat |
|---|---|---|---|
| 2.1 | Mengmonster | A2 | Geen asbest |

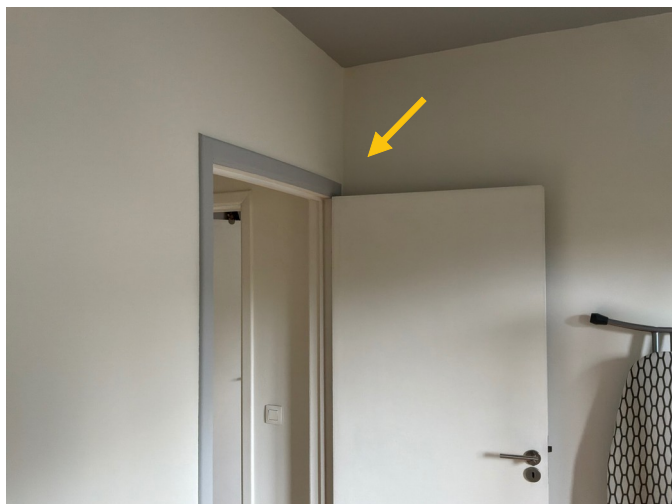
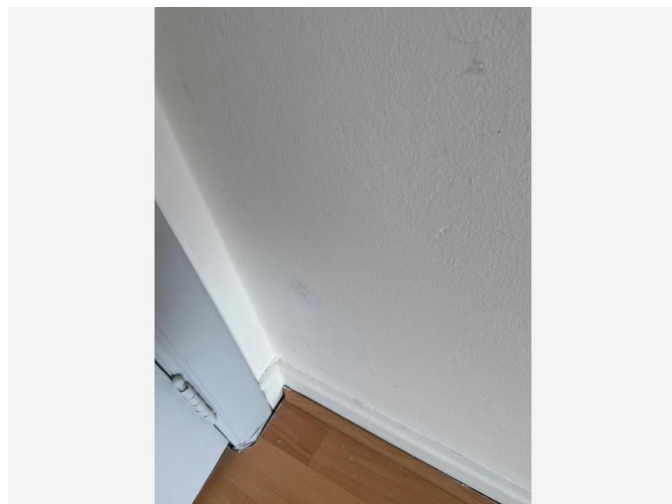
## Fiche 3: 'Pleisterwerk wanden

### Conclusie

Geen asbest

| # | Type | Referentie | Resultaat |
|---|---|---|---|
| 3.1 | Mengmonster | A1 | Geen asbest |

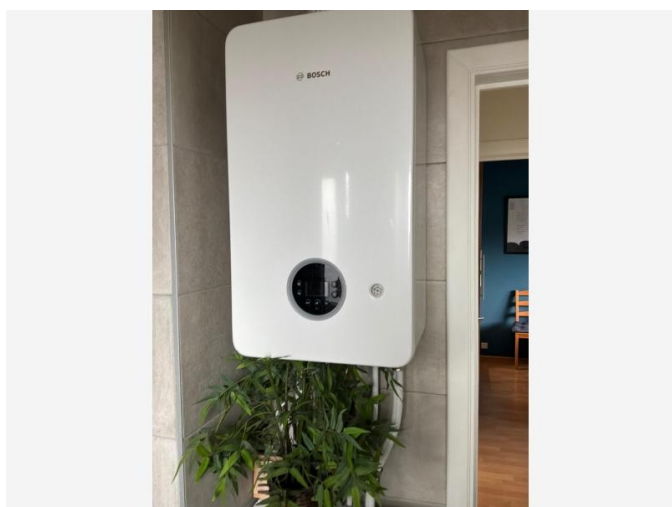
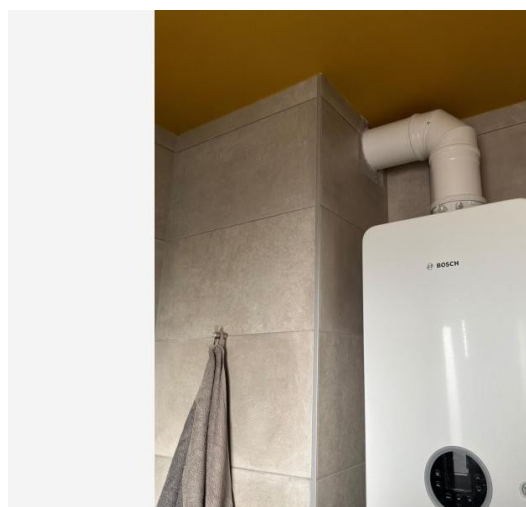
### Fiche 5: CV-ketel (niet verdacht)

| Beschrijving | Notitie | Terug te vinden op plannen |
|---|---|---|
| Fiche 5: CV-ketel (niet verdacht) | De CV-ketel (dichtingen, isolerend materiaal) is niet asbestverdacht. | - |
