# Asbestinventarisatetest

Schoolstraat 62, 2450 Meerhout

Attestnummer : 20260903-000500.000

**Niet-asbestveilig**

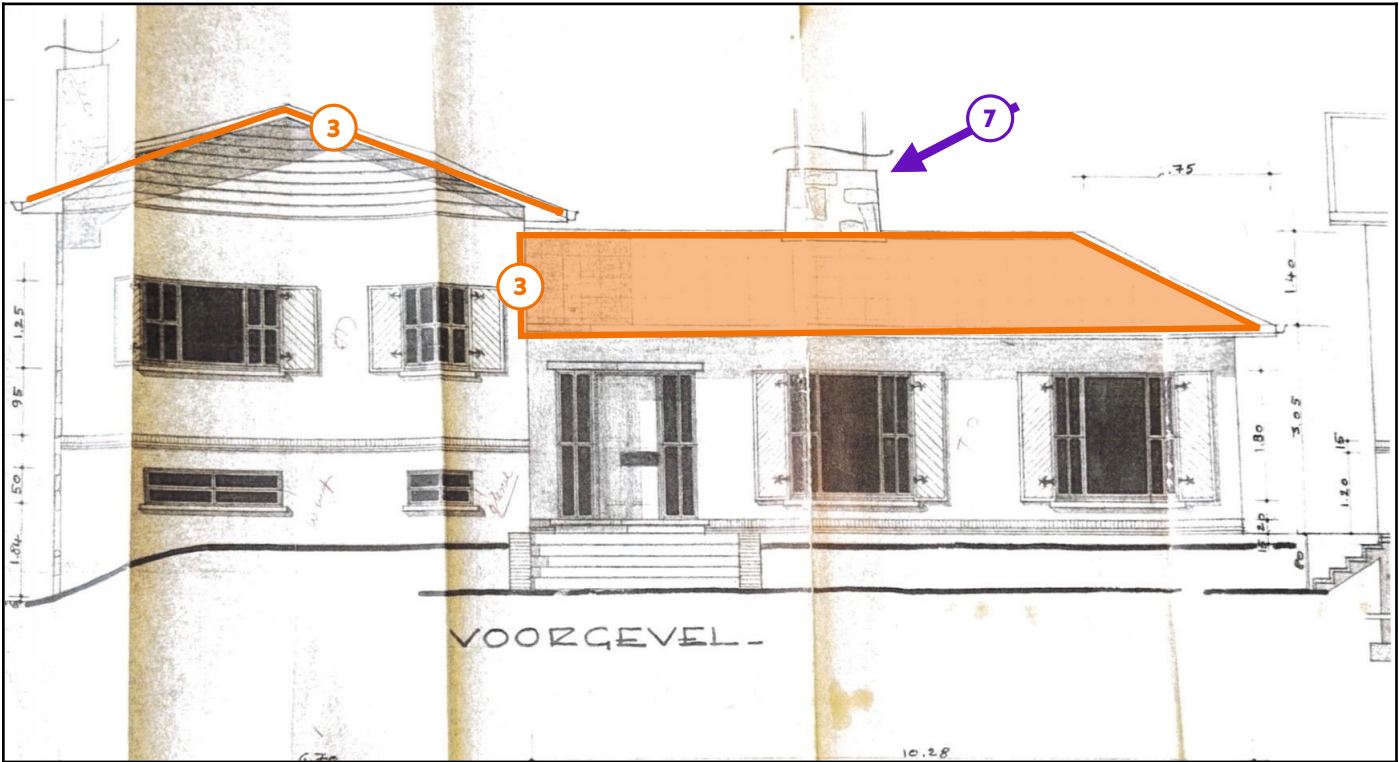
# Plan 1.1: Voorgevel

| Beschrijving | Type | Actie |
|---|---|---|
| 3. dakleien | Asbestmateriaal | Verwijderen |
| 7. schoorsteen-rookgaskanaal | Beperking | - |

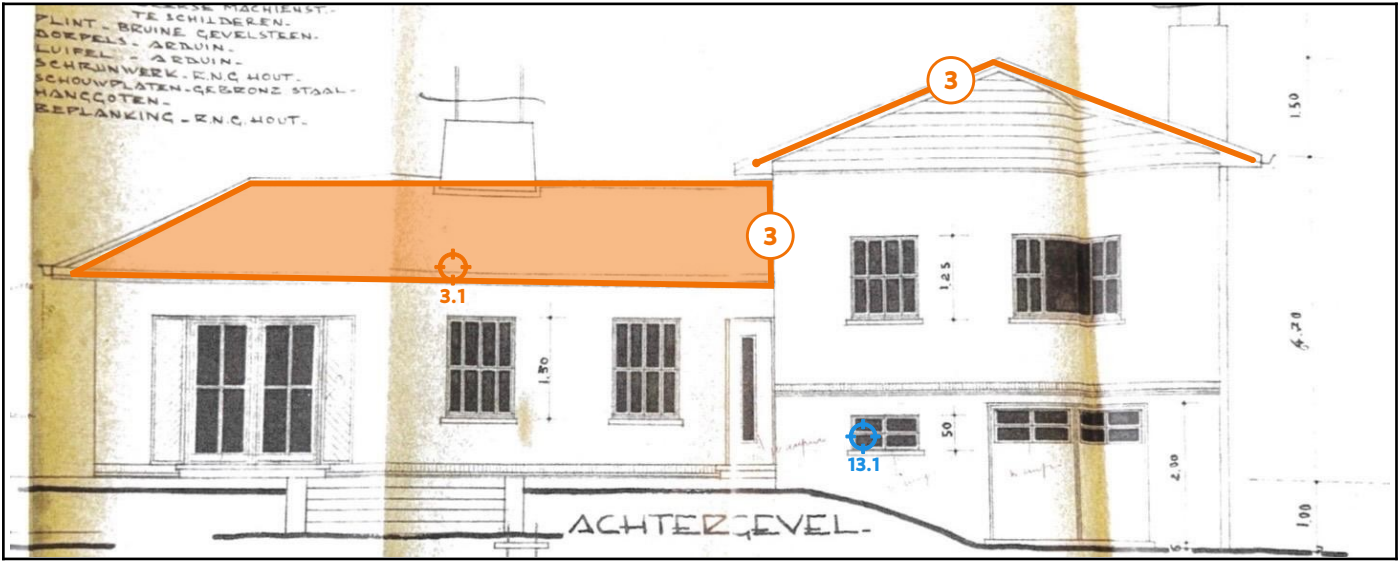
# Plan 1.2: Achtergevel

| Beschrijving | Type | Actie |
|---|---|---|
| 3. dakleien | Asbestmateriaal | Verwijderen |
| 13. mastiek - raamwerk | Geen asbest | - |

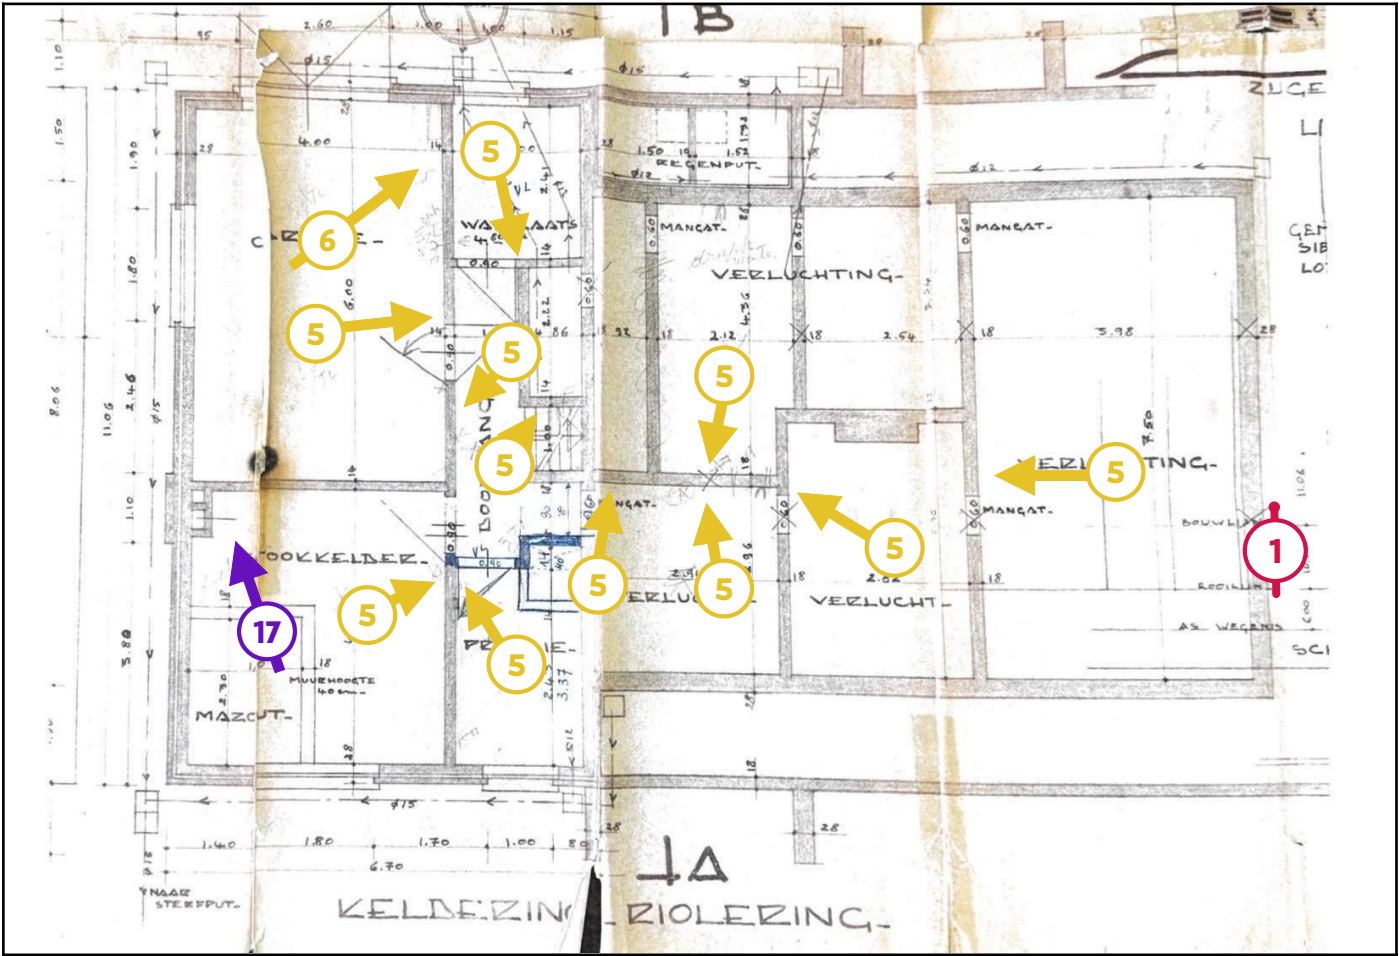
# Plan 1.6: Kelder verdieping

| Beschrijving | Type | Actie |
|---|---|---|
| 1. AC - buis | Asbestmateriaal | Dringend verwijderen |
| 5. bakeliet schakelaar(s) | Asbestmateriaal | Zorgvuldig beheren |
| 6. bakeliet teller | Asbestmateriaal | Zorgvuldig beheren |

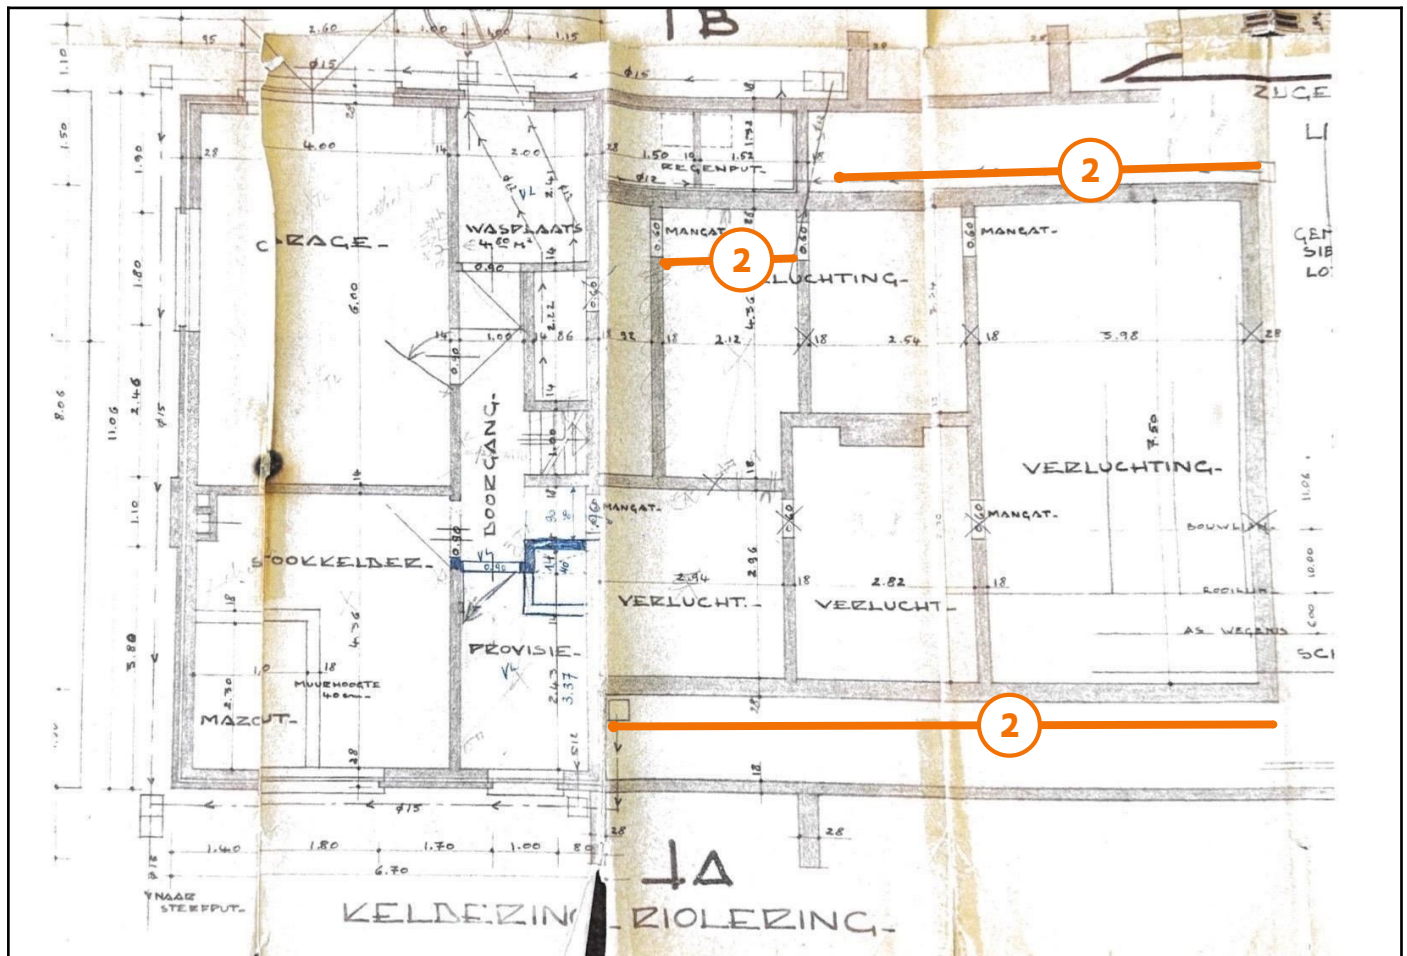
## Plan 1.7: Kelder verdieping

| Beschrijving | Type | Actie |
|---|---|---|
| 2. afvoerbuis - kelder | Asbestmateriaal | <a href="#">Verwijderen</a> |

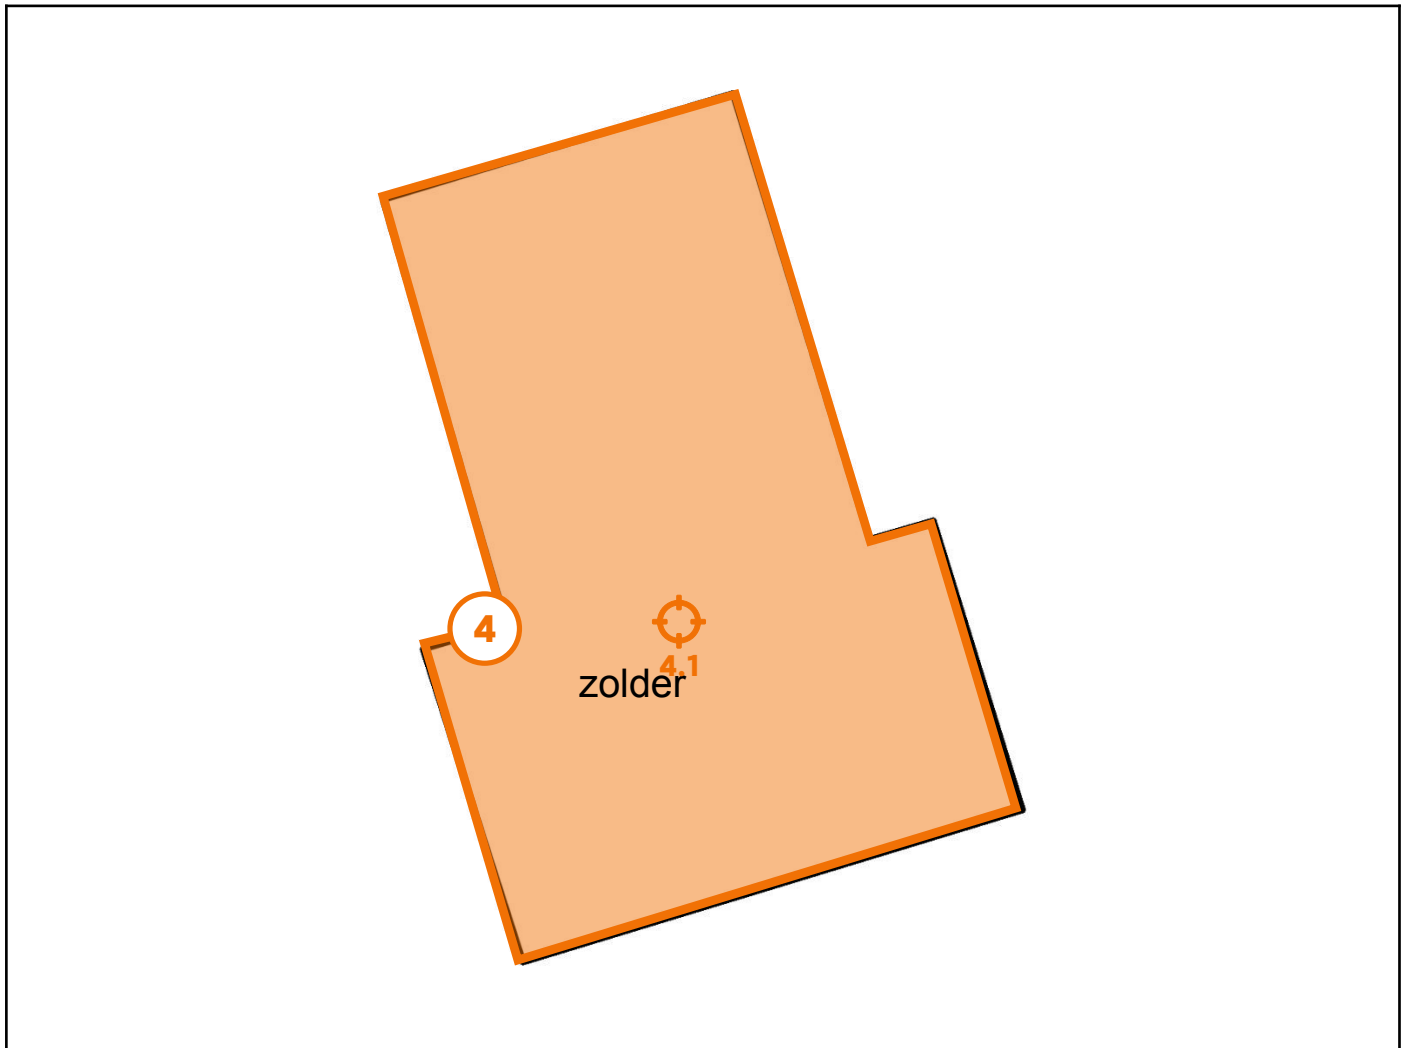
## Plan 1.12: Woning plan

| Beschrijving | Type | Actie |
|---|---|---|
| 4. onderdakplaat type menuserite | Asbestmateriaal | <a href="#">Verwijderen</a> |

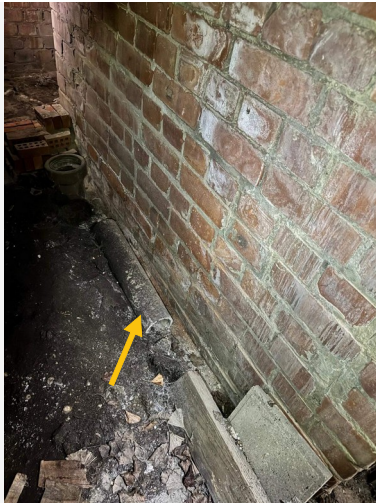
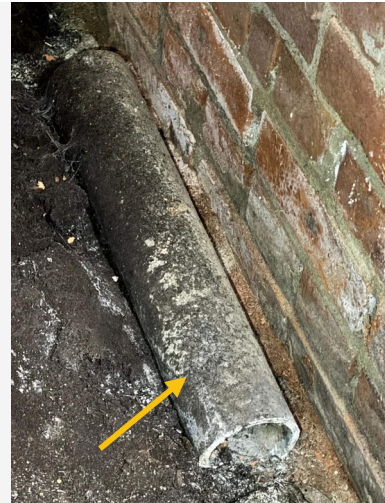
## Technische gegevens

| Beschrijving | AC - buis |
| Type afvalstof | Betreft resten (contaminatie) van verwerking of beschadiging |
| Type resten (contaminatie) | <ul style="list-style-type: none"><li>• Stukken, fragmenten (los, opliggend)</li></ul> |
| Bron van de resten | Losliggende cementgebonden buis op de kelderylvloer, tegen de bakstenen muur. Buis is niet meer aangesloten of in gebruik. |
| Gebondenheid resten | Niet hecht |
| Hoeveelheid (gewicht - aantal) | <ul style="list-style-type: none"><li>• 4,00 kg - 1 stuk</li></ul> |

**Dringend verwijderen**

- Verwijder het asbestafval.
- Voer bijkomende staalname(s) uit.

- Eenvoudige handelingen: mag via doe-het-zelf of door werknemer(s) met opleidingsattest eenvoudige handelingen  
De toepassing dient zorgvuldig verwijderd te worden zonder het materiaal te breken, beschadigen of te bewerken. Voorafgaand aan de verwijdering moet het materiaal voldoende bevochtigd of gefixeerd worden om vezelvrijgave te beperken.

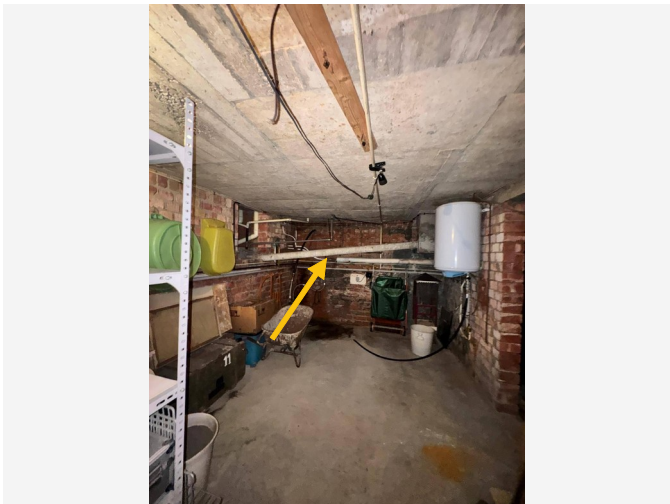
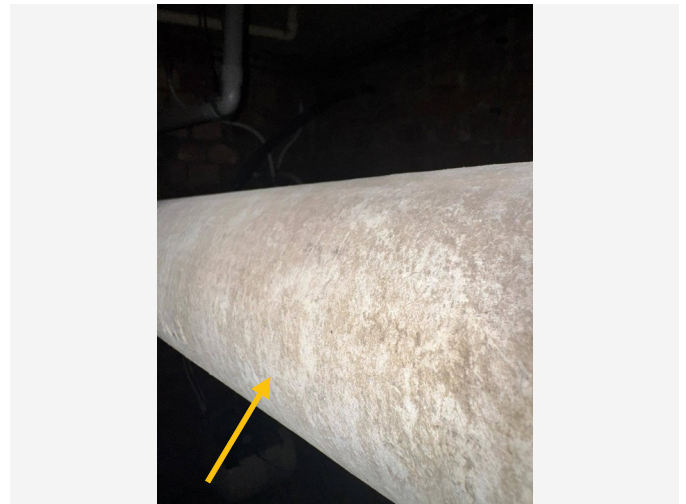
| Eindbeoordeling materiaalrisico | Verhoogd materiaalrisico en/of verhoogde kans op vezelvrijgave |

| Asbestsoort (vezeltype) | Crocidoliet aanwezig |
| Toestand van het materiaal | Licht beschadigd, licht verweerd. Intacte calciumsilicaatplaat of materiaal met categorie 3-gebondenheid |

| Beschrijving | afvoerbuis - kelder |
| Asbestmateriaal | Buis, koker, leiding, pijp, doorvoer |
| Hoeveelheid (lengte - omtrek - dikte - aantal) | <ul style="list-style-type: none"><li>• 25,00 m - 15,00 cm - 1,00 cm - 1 stuk</li></ul> |

Verwijderen

- Verwijder dit asbestmateriaal zo snel mogelijk. Volg de toestand goed op.
- Voer bijkomende staalname(s) uit.

- Eenvoudige handelingen: enkel door erkend asbestverwijderaars  
De toepassing dient zorgvuldig verwijderd te worden zonder het materiaal te breken, beschadigen of te bewerken. Voorafgaand aan de verwijdering moet het materiaal voldoende bevochtigd of gefixeerd worden om vezelvrijgave te beperken.

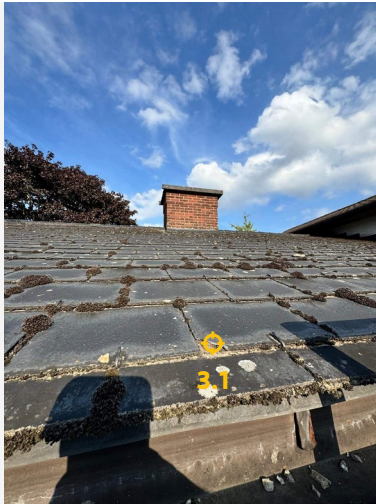
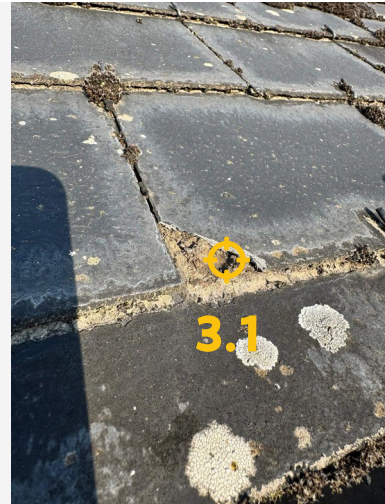
| Eindbeoordeling materiaalarisico | Verhoogd materiaalarisico en/of verhoogde kans op vezelvrijgave |

| Asbestsoort (vezeltype) | Alleen chrysotiel aanwezig |
| Toestand van het materiaal | Matig beschadigd, matig verweerd |

| # | Type | Referentie | Resultaat |
|---|---|---|---|
| 3.1 | Puntmonster | mm07 | Chrysotiel |

| Beschrijving | dakleien |
| Asbestmateriaal | Dak- en gevelbekleding - Lei, shingle |

Verwijderen

- Verwijder dit asbestmateriaal zo snel mogelijk. Volg de toestand goed op.

- Eenvoudige handelingen: enkel door erkend asbestverwijderaar  
De toepassing dient zorgvuldig verwijderd te worden zonder het materiaal te breken, beschadigen of te bewerken. Voorafgaand aan de verwijdering moet het materiaal voldoende bevochtigd of gefixeerd worden om vezelvrijgave te beperken.

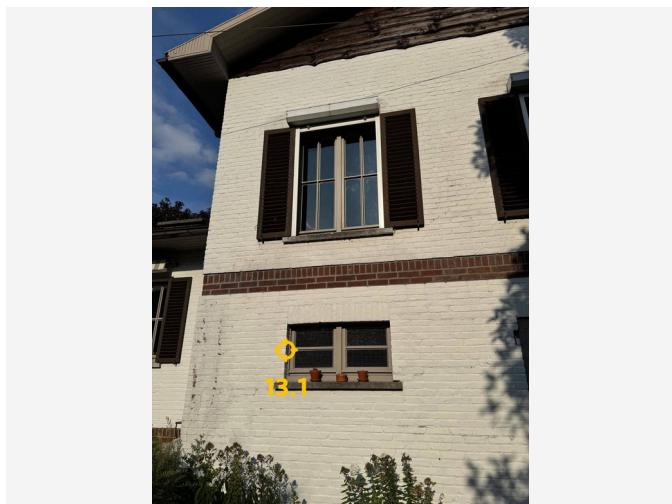
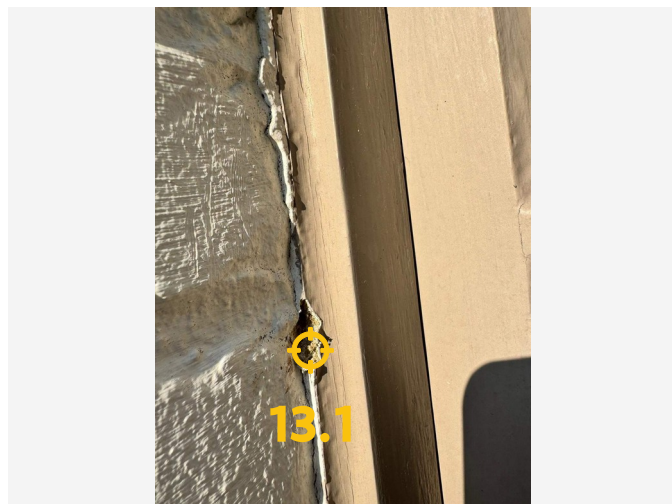
## Fiche 13: mastiek - raamwerk

Geen asbest

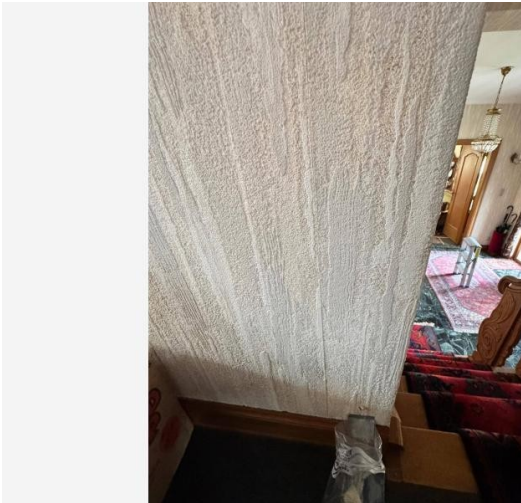
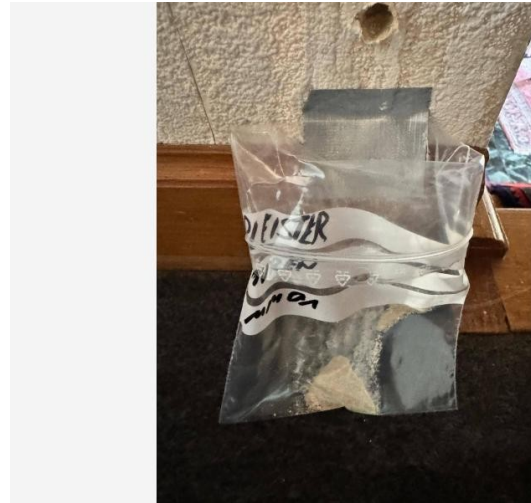
## Fiche 14: pleisterwerk muren

Geen asbest

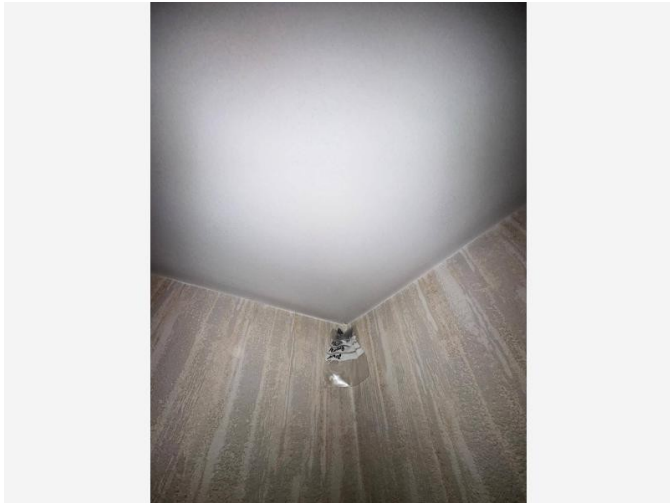
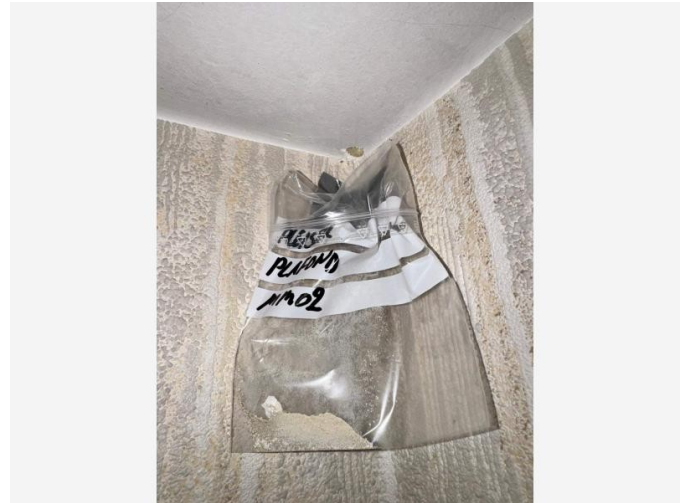
## Fiche 15: pleisterwerk plafond

Geen asbest

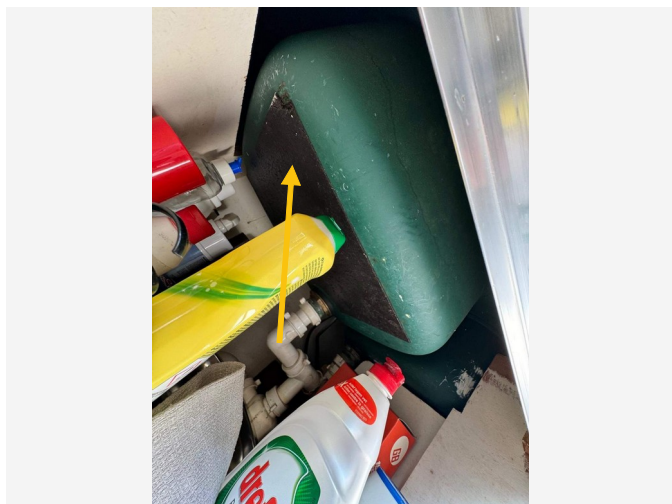
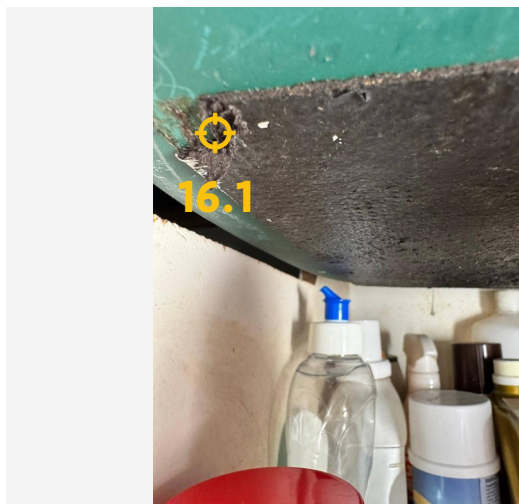
## Fiche 16: anti-dreun (spoelbak)

Geen asbest

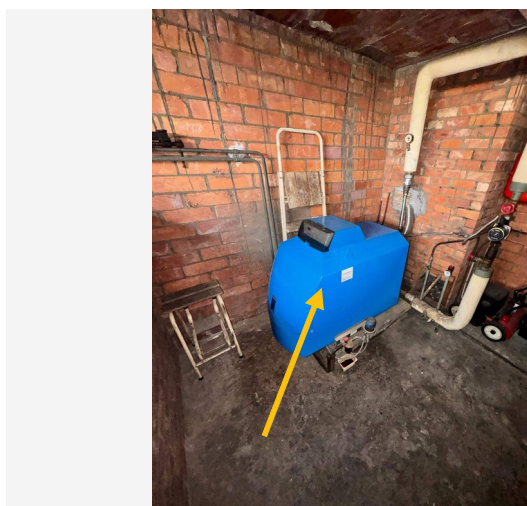
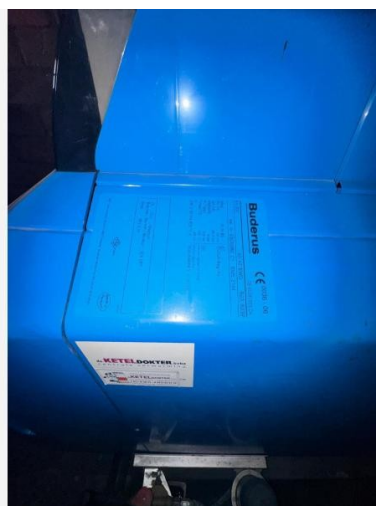
### Fiche 17: Materialen aan de stookketel

| Beschrijving | Notitie | Terug te vinden op plannen |
|---|---|---|
| Fiche 17: Materialen aan de stookketel | Tijdens de inspectie werd een stookketel aangetroffen. Het betreft een moderne stookketel, geproduceerd na 2001. Op basis hiervan wordt de stookketel niet als asbestverdacht beschouwd. | Plan 1.6: Kelder verdieping |
