# Asbestinventarisatetest

Benedenstraat 89, 2880 Bornem

Attestnummer : 20260204-000190.000

**Niet-asbestveilig**

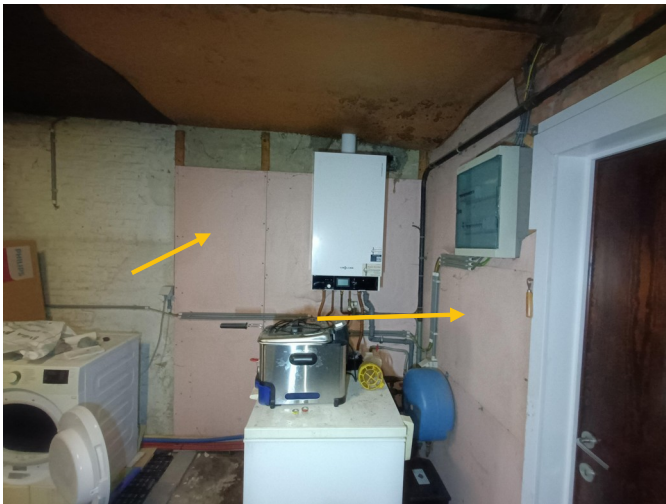
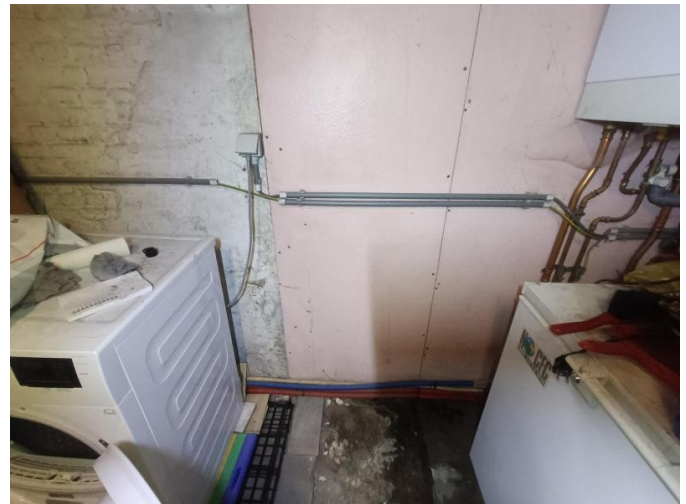
| Opmerking | De toepassing vertoont een matige graad van verwerking ten gevolge van leeftijd en gebruik. Op sommige plaatsen zijn de platen gebroken/kapot. |

| Asbestsoort (vezeltype) | Crocidoliet aanwezig |
| Toestand van het materiaal | Matig beschadigd, matig verweerd |

| # | Type | Referentie | Resultaat |
|---|---|---|---|
| 1.1 | Puntmonster | A1-2.1 | Crocidoliet, Chrysotiel |

| Opmerking | <p>Asbestverdachte vezelcement platen met roze kleur gesitueerd aan een deel van de wanden van de bergplaats (cv-ketel). Er werd een monster genomen aan een beschadiging.</p> <p>De vermelde oppervlakten, hoeveelheden, lengtes, volumes, maten en gewichten vormen een loutere schatting op basis van visuele inspectie en beschikbare (bouwkundige) informatie; en dienen uitsluitend ter indicatie en mogen niet worden gebruikt als maatstaf voor heffing. Er kan geen enkele juridische waarde aan worden ontleend, noch vormt deze informatie enige basis voor aansprakelijkheid of schadeclaims.</p> |

**Dringend verwijderen**

- Verwijder dit asbestmateriaal zo snel mogelijk. Volg de toestand goed op.

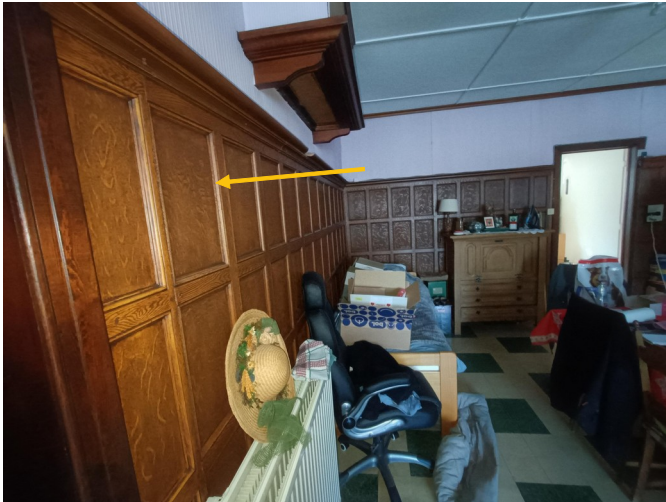
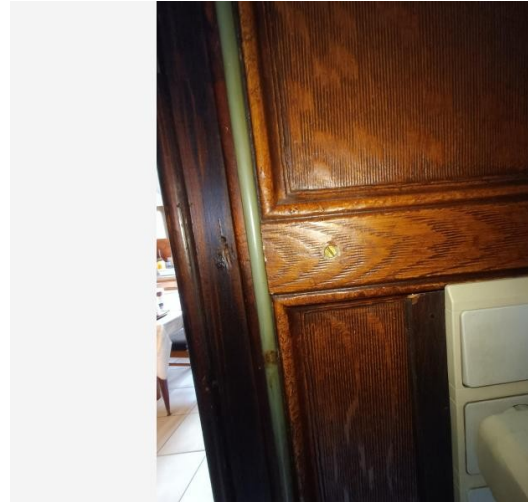
## Fiche 2: Vezelcement lambrisering met bruine kleur en motief (imitatiehout)

| Opmerking | De toepassing vertoont een matige graad van verwerking ten gevolge van leeftijd en gebruik. Op sommige plaatsen zijn de platen gebroken/kapot. |

| Asbestsoort (vezeltype) | Crocidoliet aanwezig |
| Toestand van het materiaal | Matig beschadigd, matig verweerd |

| Opmerking | <p>Asbestverdachte vezelcement lambrisering (imitatiehout) gesitueerd aan een deel van de binnenwanden in de woonkamer en slaapkamer.</p> <p>De vermelde oppervlakten, hoeveelheden, lengtes, volumes, maten en gewichten vormen een loutere schatting op basis van visuele inspectie en beschikbare (bouwkundige) informatie; en dienen uitsluitend ter indicatie en mogen niet worden gebruikt als maatstaf voor heffing. Er kan geen enkele juridische waarde aan worden ontleend, noch vormt deze informatie enige basis voor aansprakelijkheid of schadeclaims.</p> |

**Dringend verwijderen**

- Verwijder dit asbestmateriaal zo snel mogelijk. Volg de toestand goed op.

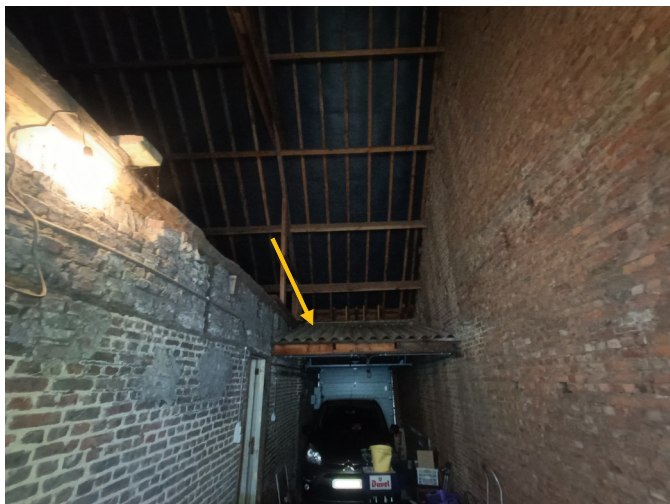
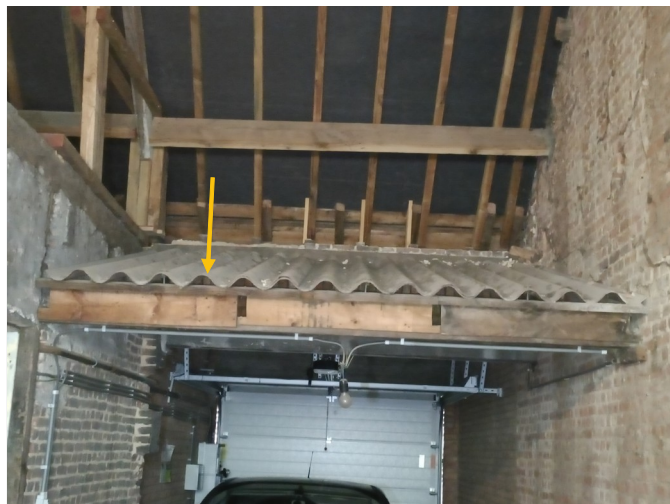
| Opmerking | <p>Asbestverdachte vezelcement golfplaten afdak gesitueerd in de garage. Er werd een monster genomen aan het laagste punt.</p> <p>De vermelde oppervlakten, hoeveelheden, lengtes, volumes, maten en gewichten vormen een loutere schatting op basis van visuele inspectie en beschikbare (bouwkundige) informatie; en dienen uitsluitend ter indicatie en mogen niet worden gebruikt als maatstaf voor heffing. Er kan geen enkele juridische waarde aan worden ontleend, noch vormt deze informatie enige basis voor aansprakelijkheid of schadeclaims.</p> |

**Dringend verwijderen**

- Verwijder dit asbestmateriaal zo snel mogelijk. Volg de toestand goed op.
- Hemelwater dat afspoelt van asbestcement daken of gevels kan asbestdeeltjes bevatten. Gebruik het enkel voor gesloten circuits (bv. spoelen toiletten). Reinig na het vervangen van het dak of de gevel de dakgoten en regenwaterput of -ton om asbesthoudend sediment of slib te verwijderen

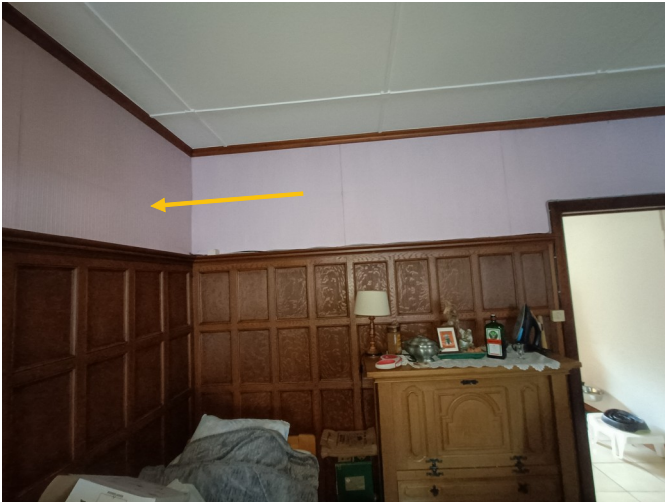
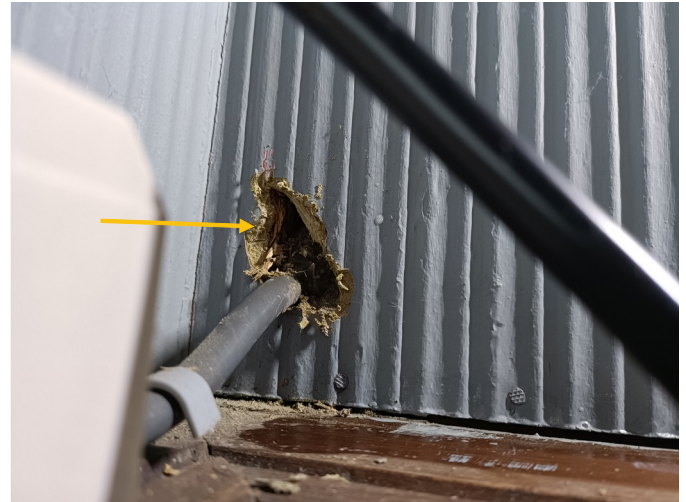
## Fiche 4: Vezelcement lambrisering met roze/grijs/blauwe kleur

| Opmerking | <p>Asbestverdachte vezelcement lambrisering met roze/grijs/blauwe kleur en geribd profiel gesitueerd aan een deel van de binnenwanden in de woonkamer, slaapkamer en keuken. Er werd een monster genomen in de slaapkamer aan een beschadiging.</p> <p>De vermelde oppervlakten, hoeveelheden, lengtes, volumes, maten en gewichten vormen een loutere schatting op basis van visuele inspectie en beschikbare (bouwkundige) informatie; en dienen uitsluitend ter indicatie en mogen niet worden gebruikt als maatstaf voor heffing. Er kan geen enkele juridische waarde aan worden ontleend, noch vormt deze informatie enige basis voor aansprakelijkheid of schadeclaims.</p> |

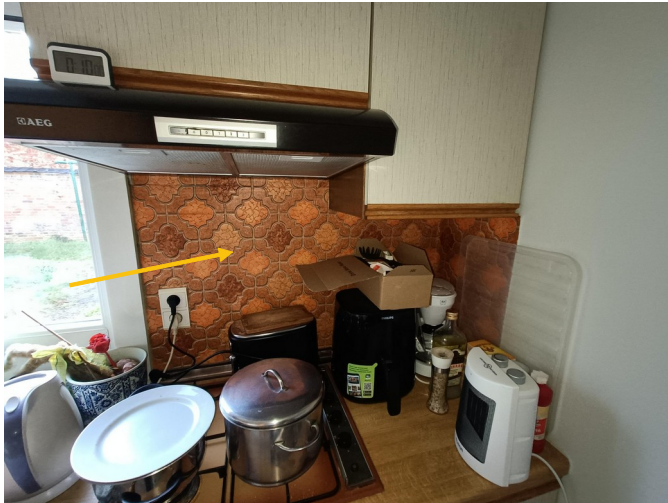
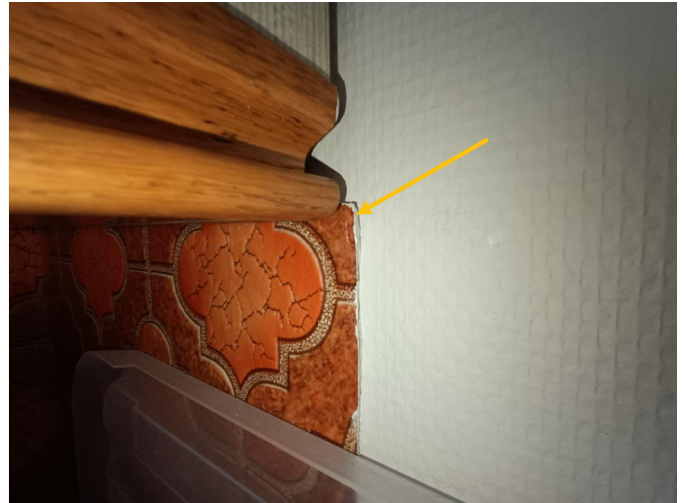
## Fiche 11: Vinylbehang in de keuken

Geen asbest

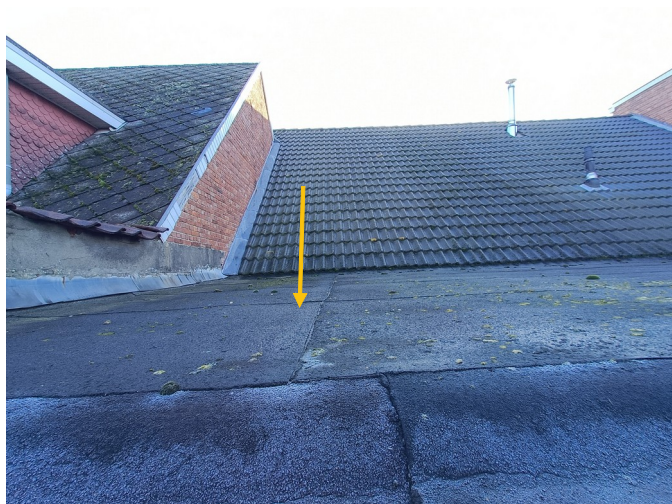
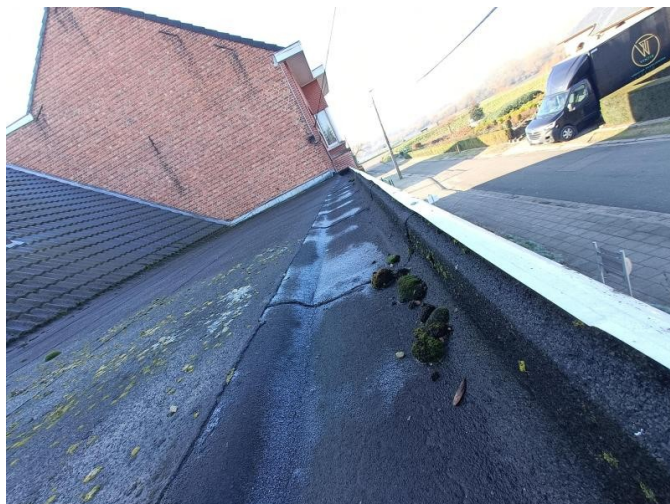
## Fiche 12: Roofing op het plat dak en dakgoot

Geen asbest

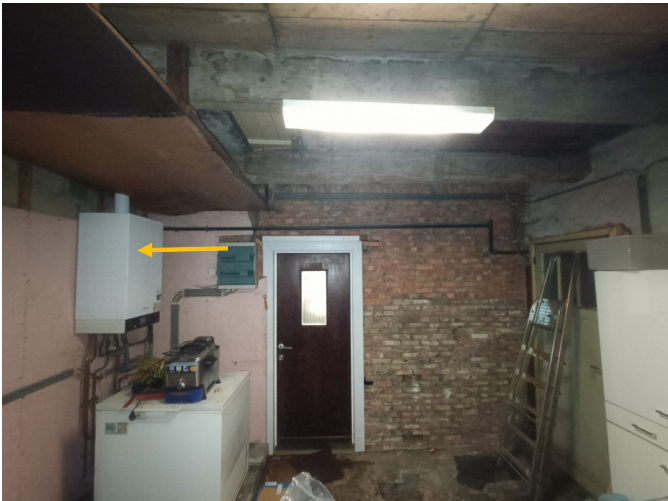
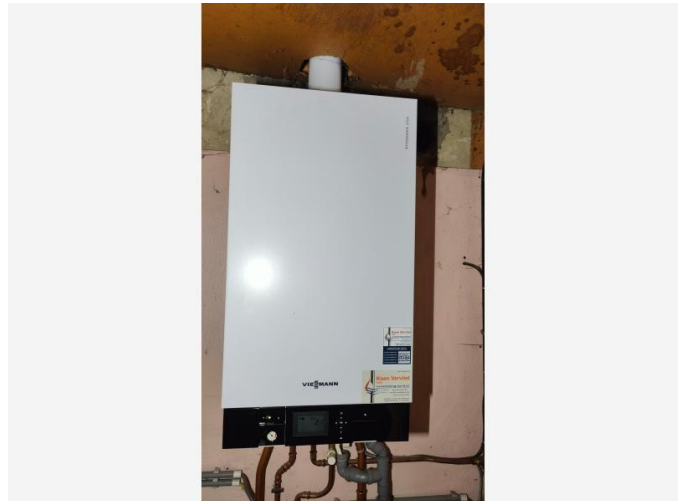
## Fiche 17: CV-ketel Viessmann in de bergplaats

| Beschrijving | Notitie | Terug te vinden op plannen |
|---|---|---|
| Fiche 17: CV-ketel Viessmann in de bergplaats | In de bergplaats bevindt zich een Viessmann Vitodens 200 cv-ketel (gas). Het identificatieplaatje vermeldt s/n 7424977103981107. Het fabricagejaar is 2011 of 2021. | Plan 1.1: A1 - GLV |

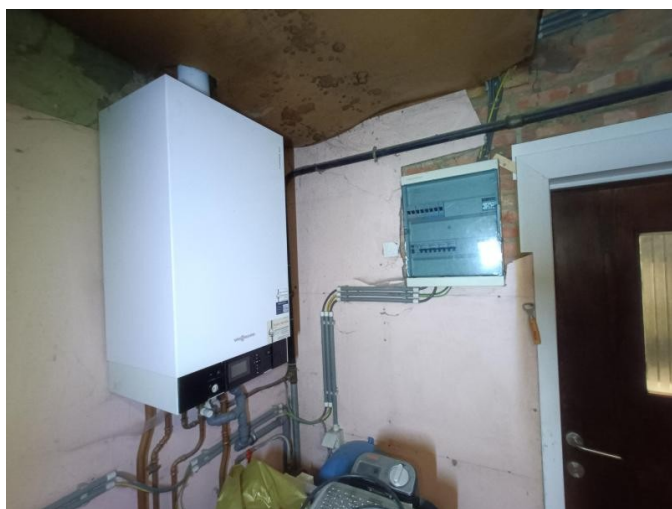
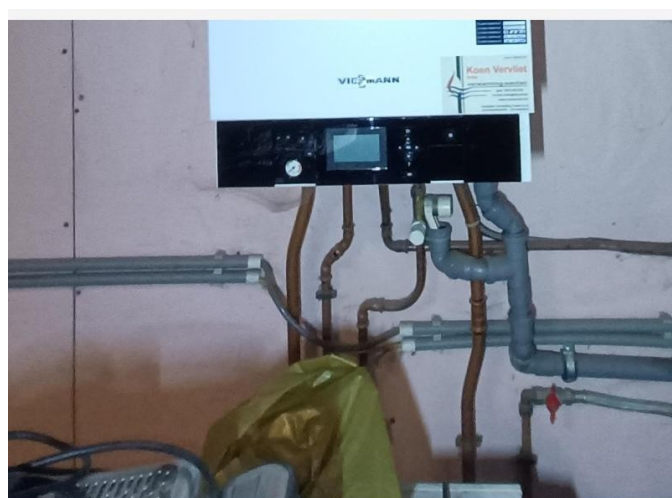
### Fiche 19: Leidingisolatie

| Beschrijving | Notitie | Terug te vinden op plannen |
|---|---|---|
| Fiche 19: Leidingisolatie | Er is geen leidingisolatie waarneembaar. | - |
