# Asbestinventarisatetest

Paternostergang 6, 9400 Ninove

Attestnummer : ██████████000241.000

**Asbestveilig** (maar mogelijk niet asbestvrij)

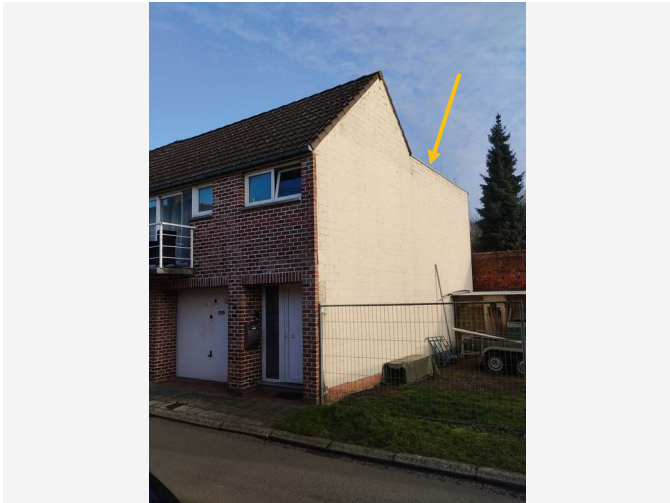
*Situeringsfoto*

**Reden:** Het te onderzoeken materiaal situeert zich hoger dan 3,50 m te rekenen vanaf een veilige ondergrond

**Uitleg van de asbestdeskundige:** Het onderdak is niet waarneembaar. Op dit ogenblik kan hiervoor in de databank geen adviesfiche voor opgesteld worden.

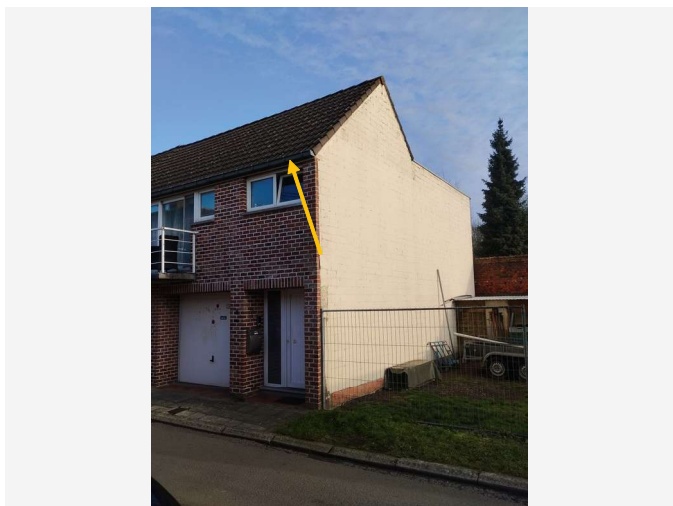
Situeringsfoto

**Reden:** Dakgoot niet zichtbaar

**Uitleg van de asbestdeskundige:** Middellange termijnbeperking

De afwerking van de dakgoten kon niet van dichtbij geïnspecteerd worden (> 3,50m). Het gebruikte materiaal is niet vast te stellen. Er kan bijgevolg niet geconcludeerd worden of deze dakgoot werd afgewerkt met asbestverdachte bitumen.

Bij renovatiewerken of dakwerken kan een stelling geplaatst worden waarbij een extra controle/staalname aangewezen is.

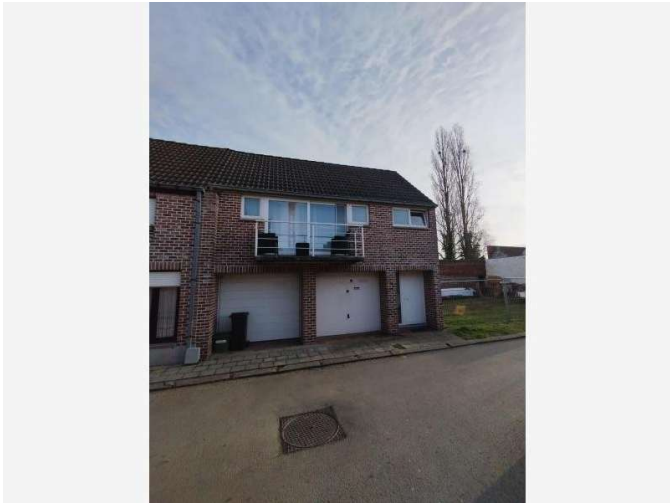
*Situeringsfoto*

**Reden:** Het onderzoek kan niet uitgevoerd worden binnen de bepalingen van de Welzijnswet

**Uitleg van de asbestdeskundige:** Aanwezigheid onderdak kon niet vastgesteld worden: valse plafonds belemmeren een mogelijk acces tot de zolderruimte, geen mogelijkheid om op een veilige manier een dakpan te tillen (>3,50m).

Bij werken kan een stelling /hoge ladder geplaatst worden om veilig te inspecteren. (om vb meerdere dakpannen tillen) of door een destructief onderzoek via de binnenkant.

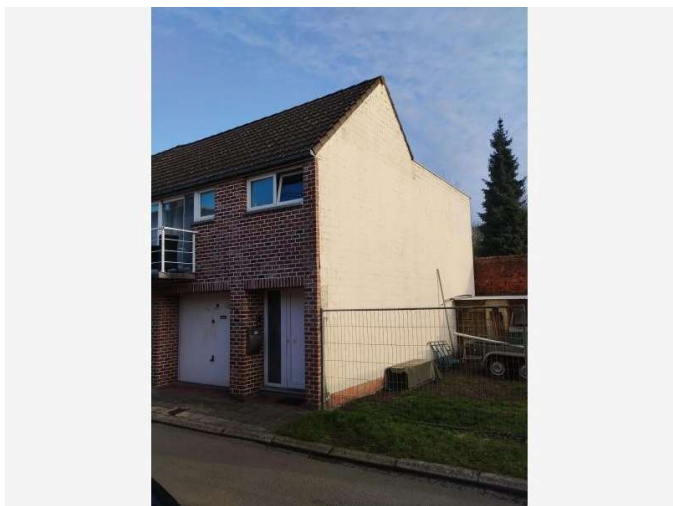
*Situeringsfoto*

**Reden:** niet waarneembaar

**Uitleg van de asbestdeskundige:** Het afvoerkanaal van de cv ketel bevindt zich op het plat dak. Het dak is onbereikbaar voor inspectie (>3,5 m).

Deze verplicht te beschrijven ruimte of materiaal is niet waarneembaar waardoor er op dit ogenblik in de databank geen adviesfiche voor kan opgesteld worden. Bij het beperkingstype duidt die middellange termijn aan.

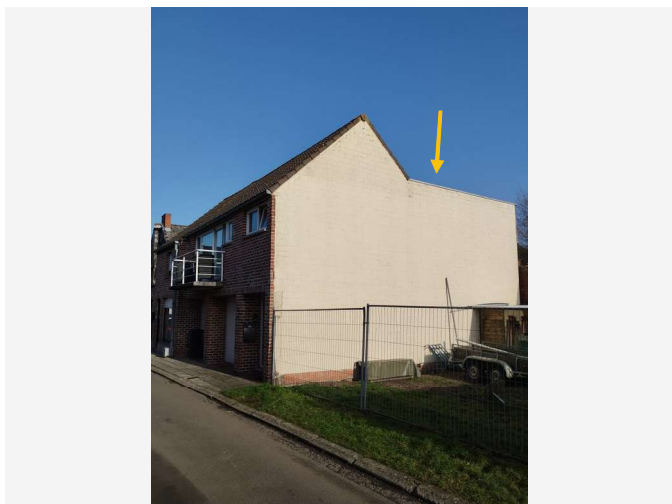
Situeringsfoto

**Reden:** Het te onderzoeken materiaal situeert zich hoger dan 3,50 m te rekenen vanaf een veilige ondergrond

**Uitleg van de asbestdeskundige:** Het platdak is niet waarneembaar en situeert zich hoger dan 3.50m te rekenen vanaf een veilige ondergrond, bij werken extra controle bv door middel van een stelling, hoogtewerker....

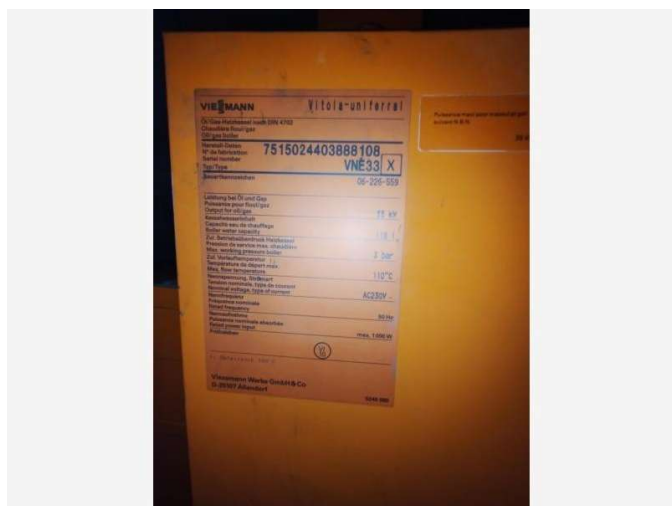
Situeringsfoto

**Reden:** niet waarneembaar

**Uitleg van de asbestdeskundige:** Deze verplicht te beschrijven ruimte of materiaal is niet waarneembaar waardoor er op dit ogenblik in de databank geen adviesfiche voor kan opgesteld worden. Bij het beperkingstype duidt die middellange termijn aan.

Bouwjaar toestel 1994, het exact gebruik van asbesthoudend materiaal is niet gekend. Laat de ketel controleren door een opgeleid techniek. 8u basis asbest

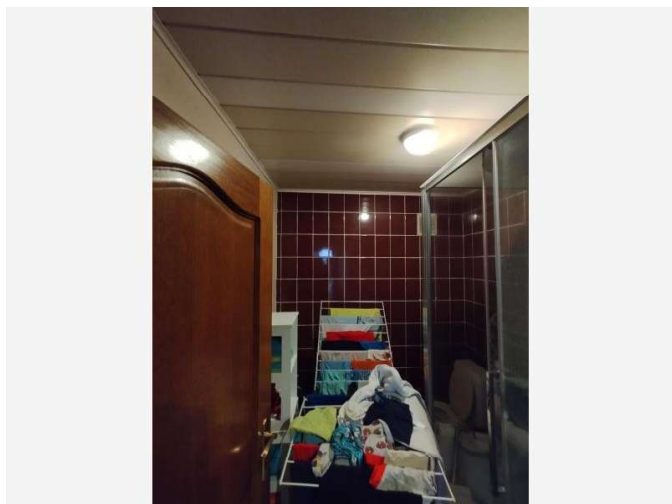
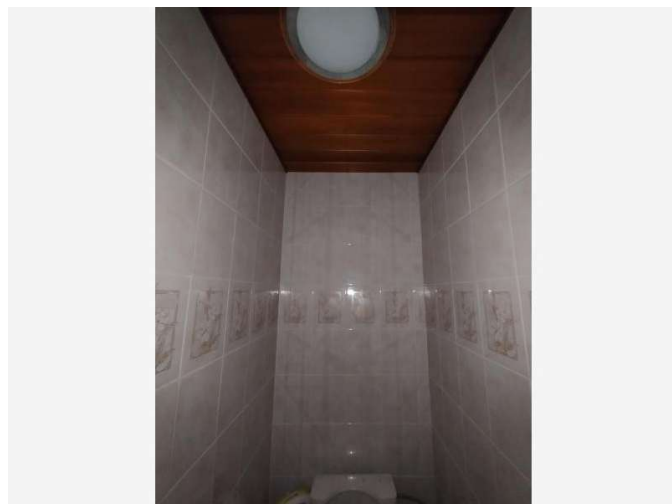
In het inspectieprotocol is een monsternamen van tegellijm verplicht om dit te identificeren als niet-asbesthoudend. Er waren geen facturen ter beschikking die bevestigen dat de tegels na 2001 waren geplaatst. Er waren geen bestaande beschadigingen aan de wandtegels om de lijm voldoende te kunnen inspecteren. Om dit af te toetsen is het aangewezen om bij eventuele renovatiewerken aan de tegels verder onderzoek/staalname te laten uitvoeren ter controle.

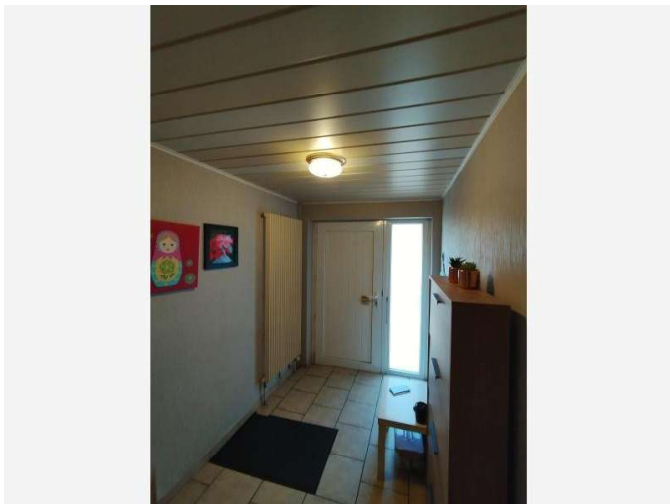
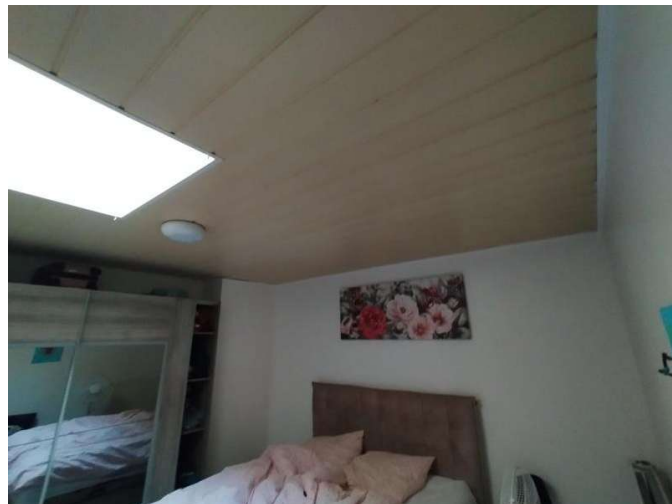
Plafonds zijn afgewerkt met valse plafonds in plaatmateriaal (houten en kunststoffen planken en gipskartonplaten). Het is niet duidelijk of er pleisterwerk of ander verdacht asbestmateriaal aanwezig is achter / op deze valse plafonds, het is aangewezen om bijkomend onderzoek uit te voeren bij werken. Zonder destructieve handeling is het niet mogelijk om na te gaan of er asbesthoudende materialen aanwezig zijn achter de plafond afwerking. Als bij sloop of renovatie blijkt dat er achter deze plafonds nog pleisterwerk of asbest verdachte toepassingen aanwezig zijn, moet dit bemonsterd worden.

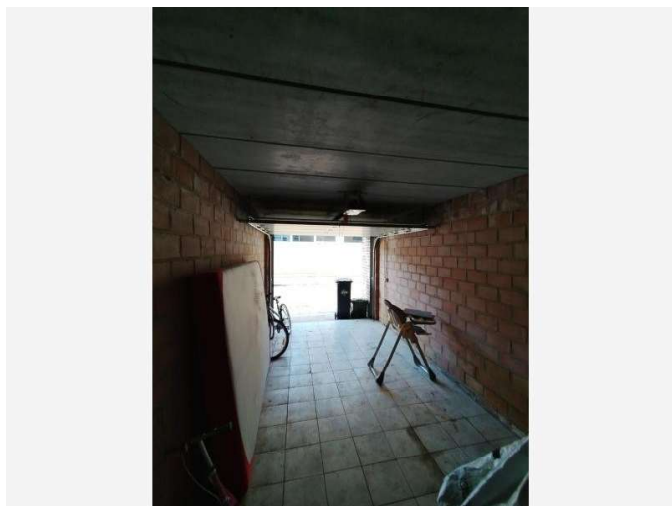
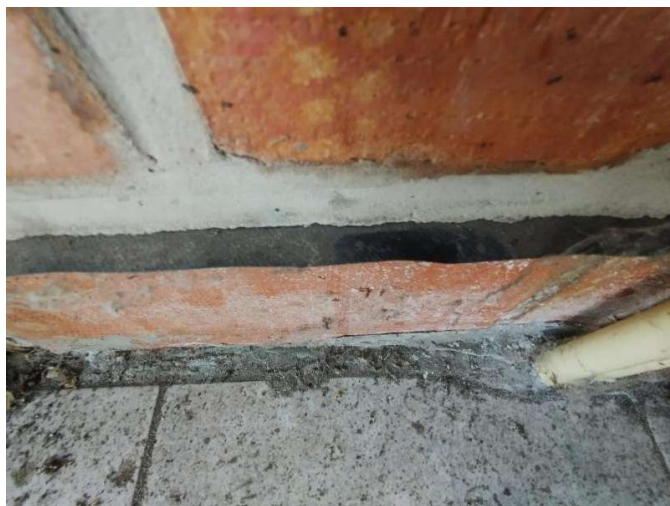
De (zichtbare) waterkering werd gecontroleerd. Deze is niet verdacht (kunststof).

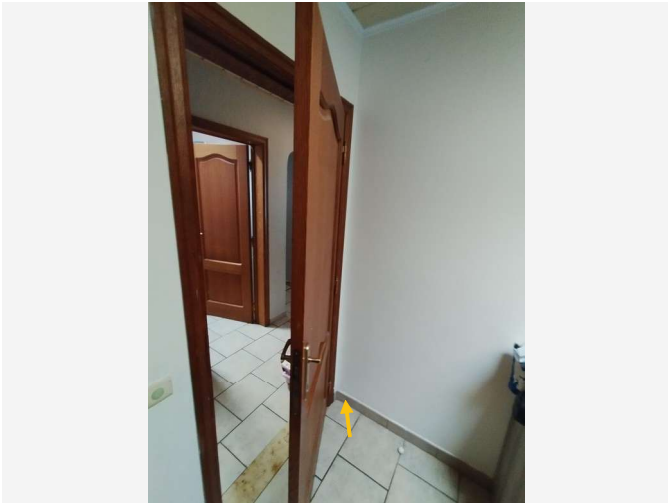
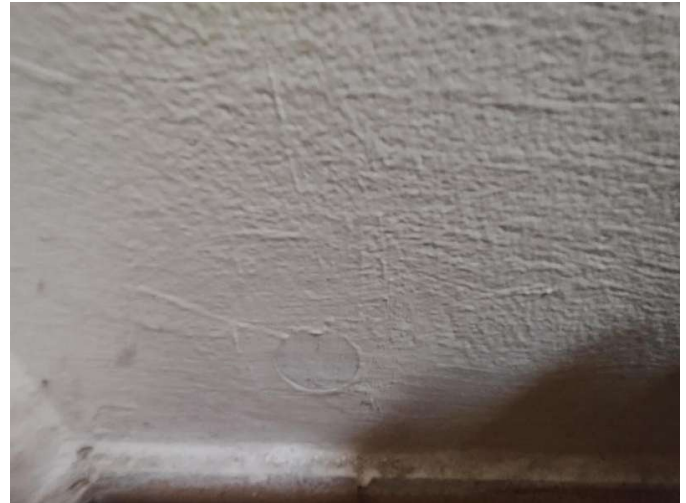
Geen asbest

| # | Type | Referentie | Resultaat |
|---|---|---|---|
| 10.1 | Mengmonster | 001 | Geen asbest |

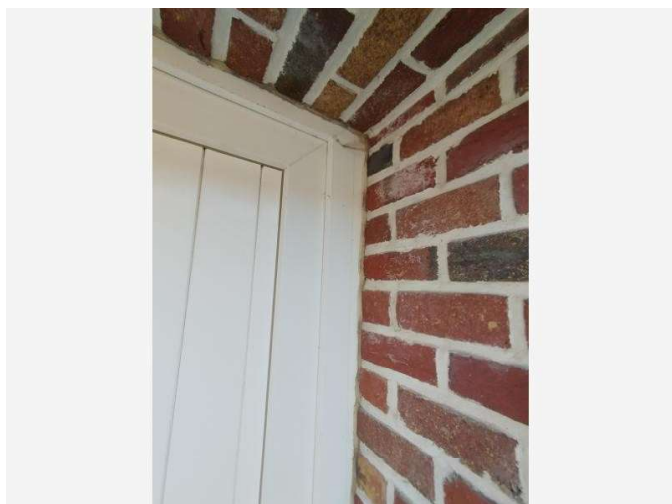
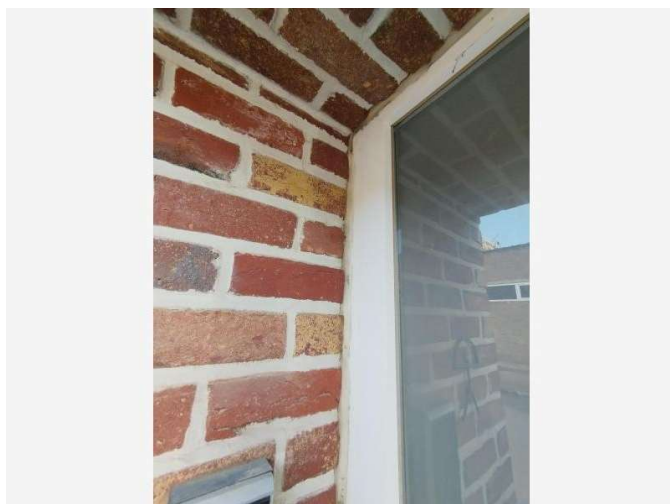
### Fiche 11: Kit ramen en deuren buitenschil

| Beschrijving | Notitie | Terug te vinden op plannen |
|---|---|---|
| Fiche 11: Kit ramen en deuren buitenschil | De gebruikte siliconen kit is niet asbestverdacht. | - |

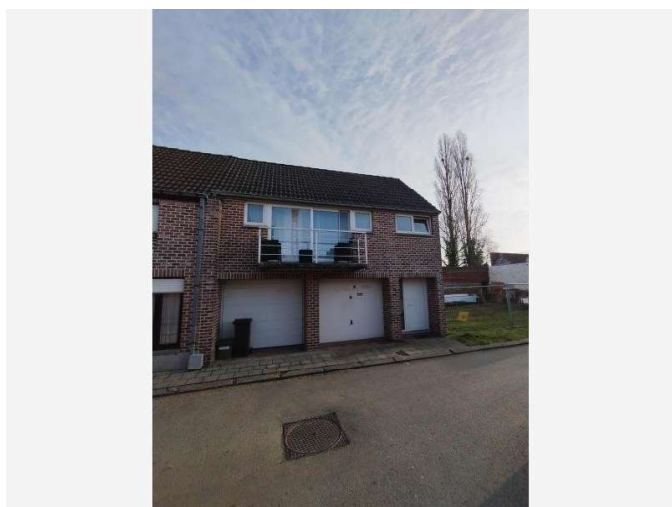
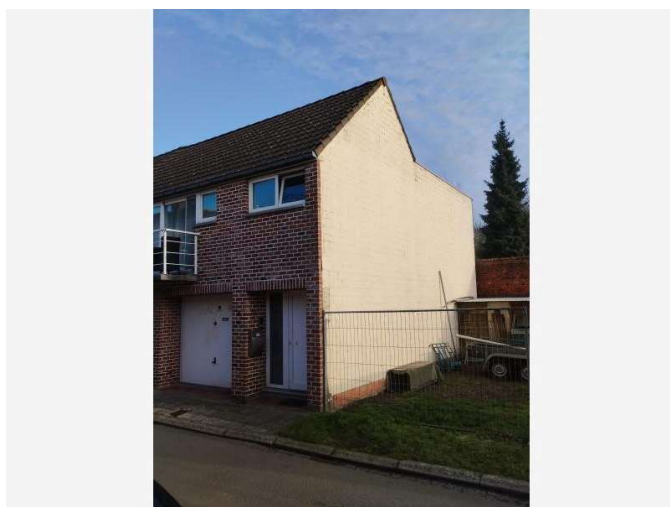
### Fiche 12: Dakbedekking niet verdacht.

| Beschrijving | Notitie | Terug te vinden op plannen |
|---|---|---|
| Fiche 12: Dakbedekking niet verdacht. | De dakbedekking wordt gecontroleerd. deze bestaat uit dakpannen en bevat geen asbest verdachte materialen. | - |
