# Asbestinventarisatattest

Schoolstraat 7, 1880 Kapelle-op-den-Bos

Attestnummer : 20260825-000285.000

# Zone 1: Woning

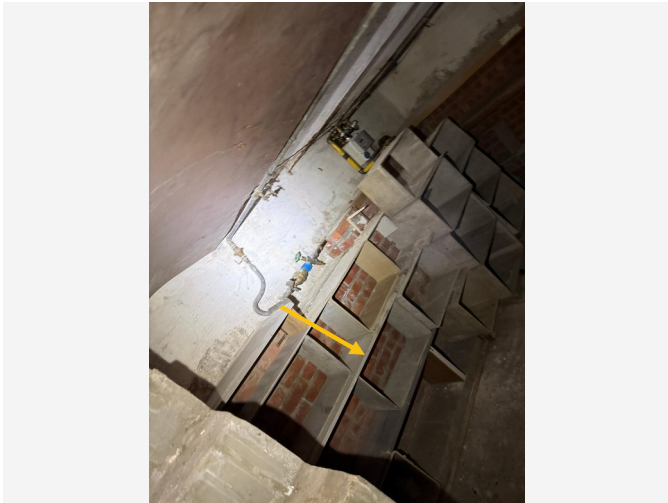
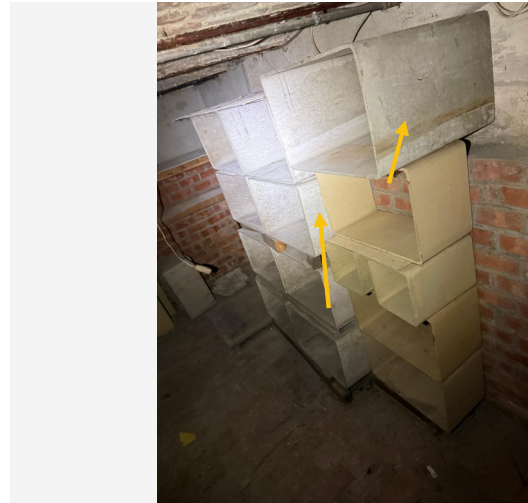
| Identificatiemethode | De asbestdeskundige beoordeelt het materiaal als asbestverdacht en dus asbesthoudend, en dit zonder monsternamen. |

- Eenvoudige handelingen: mag via doe-het-zelf of door werknemer(s) met opleidingsattest eenvoudige handelingen  
Deze toepassing kan door een aannemer die over een opleidingsattest eenvoudige handelingen beschikt of door een particulier (doe-het-zelf), verwijderd worden indien er geen verhoogd risico op vrijgave van asbestvezels (max. concentratie 0,01 vezels/cm<sup>3</sup> - CODEX Art. VI.3-54) ontstaat en de toepassing voorafgaand wordt gefixeerd/bevochtigd; de individuele elementen zonder machinale werktuigen en zonder breken of gooien een voor een losgemaakt worden; en ten slotte in gesloten verpakking weggevoerd worden naar een erkend afvalpunt (recyclagepark).

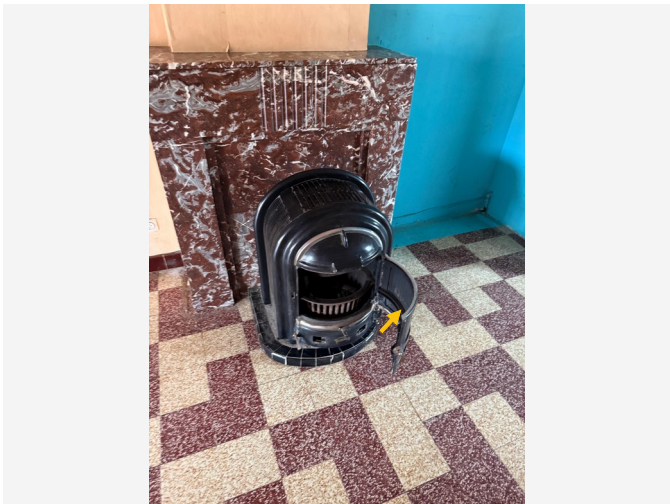
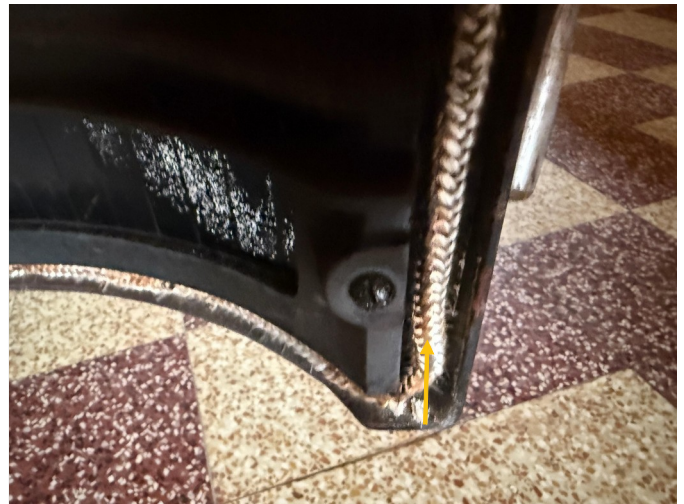
| Identificatiemethode | <p>De asbestdeskundige beoordeelt het materiaal als asbestverdacht en dus asbesthoudend, en dit zonder monsternamen.</p> <p>Motivatie: De opdrachtgever weigert om het materiaal te laten bemonsteren.</p> |

- Eenvoudige handelingen: mag via doe-het-zelf of door werknemer(s) met opleidingsattest eenvoudige handelingen  
Deze toepassing kan door een aannemer die over een opleidingsattest eenvoudige handelingen beschikt of door een particulier (doe-het-zelf), verwijderd worden indien er geen verhoogd risico op vrijgave van asbestvezels (max. concentratie 0,01 vezels/cm<sup>3</sup> - CODEX Art. VI.3-54) ontstaat en de toepassing voorafgaand wordt gefixeerd/bevochtigd;

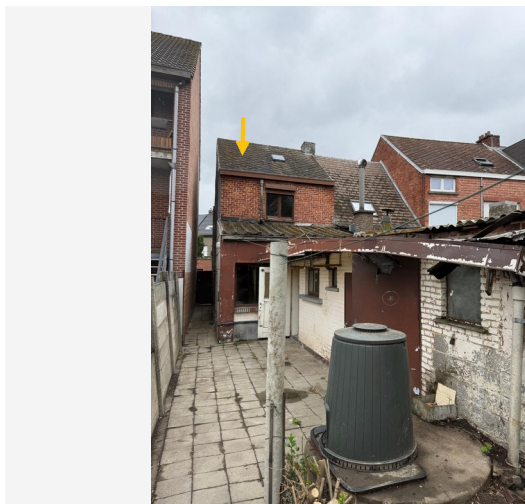
| Identificatiemethode | <p>De asbestdeskundige beoordeelt het materiaal als asbestverdacht en dus asbesthoudend, en dit zonder monstername.</p> <p>Motivatie: Er is een onderzoeksbeperking die monstername verhindert; De ruimte of het materiaal bevindt zich hoger dan 3,5 meter vanaf een vaste ondergrond.</p> |

- Eenvoudige handelingen: mag via doe-het-zelf of door werknemer(s) met opleidingsattest eenvoudige handelingen  
Deze toepassing kan door een aannemer die over een opleidingsattest eenvoudige handelingen beschikt of door een particulier (doe-het-zelf), verwijderd worden indien er geen verhoogd risico op vrijgave van asbestvezels (max. concentratie 0,01 vezels/cm<sup>3</sup> - CODEX Art. VI.3-54) ontstaat en de toepassing voorafgaand wordt gefixeerd/bevochtigd; de individuele elementen zonder machinale werktuigen en zonder breken of gooien een voor een losgemaakt worden; en ten slotte in gesloten verpakking weggevoerd worden naar een erkend afvalpunt (recyclagepark).

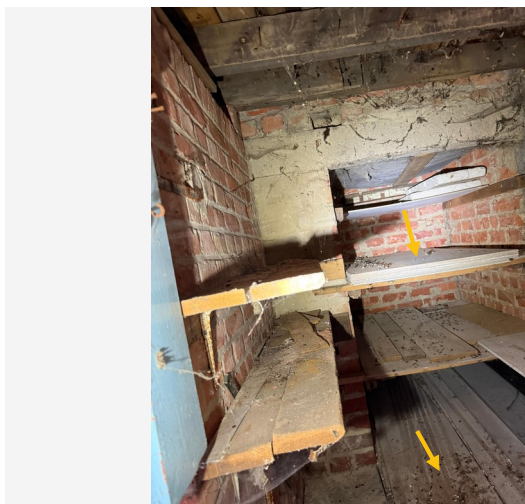
| Identificatiemethode | De asbestdeskundige beoordeelt het materiaal als asbestverdacht en dus asbesthoudend, en dit zonder monstername. |
| Opmerking | De hoeveelheid is een schatting en kan afwijken van de werkelijke toestand. Deze toepassing is moeilijk uit te drukken in kg. |

- Eenvoudige handelingen: mag via doe-het-zelf of door werknemer(s) met opleidingsattest eenvoudige handelingen  
Deze toepassing kan door een aannemer die over een opleidingsattest eenvoudige handelingen beschikt of door een particulier (doe-het-zelf), verwijderd worden indien er geen verhoogd risico op vrijgave van asbestvezels (max. concentratie 0,01 vezels/cm<sup>3</sup> - CODEX Art. VI.3-54) ontstaat en de toepassing voorafgaand wordt gefixeerd/bevochtigd; de individuele elementen zonder machinale werktuigen en zonder breken of gooien een voor een losgemaakt worden; en ten slotte in gesloten verpakking weggevoerd worden naar een erkend afvalpunt (recyclagepark). In de zone mogen geen derden en/of minderjarigen aanwezig zijn en moet elke betrokken persoon steeds gepaste persoonlijke beschermingsmiddelen (P3-gelaatsmasker + handschoenen) dragen. De werkzaamheden moeten onmiddellijk worden gestaakt indien de opgelegde voorwaarden met betrekking tot verwijdering, opslag, vervoer en afvoer niet kunnen worden opgevolgd. (Bron: VLAREM II: 6.4.0.1 par1, par2 en par3)

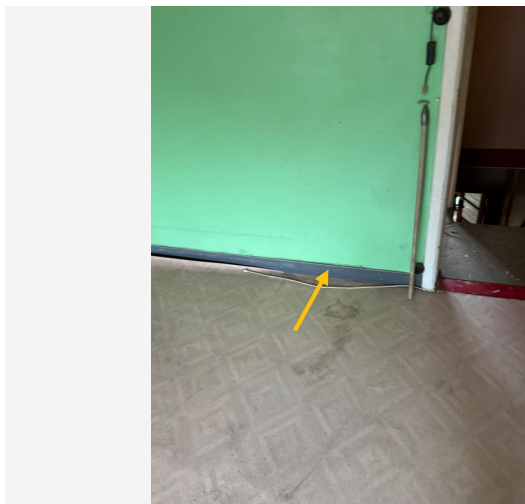
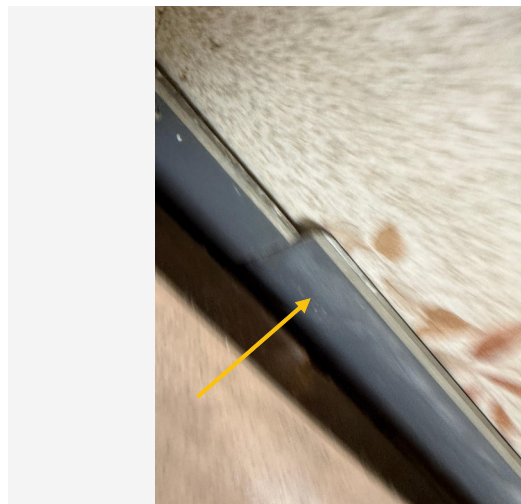
| Identificatiemethode | <p>De asbestdeskundige beoordeelt het materiaal als asbestverdacht en dus asbesthoudend, en dit zonder monsternamen.</p> <p>Motivatie: De opdrachtgever weigert om het materiaal te laten bemonsteren.</p> |

- Eenvoudige handelingen: mag via doe-het-zelf of door werknemer(s) met opleidingsattest eenvoudige handelingen  
Deze toepassing kan door een aannemer die over een opleidingsattest eenvoudige handelingen beschikt of door een particulier (doe-het-zelf), verwijderd worden indien er geen verhoogd risico op vrijgave van asbestvezels (max. concentratie 0,01 vezels/cm<sup>3</sup> - CODEX Art. VI.3-54) ontstaat en de toepassing voorafgaand wordt gefixeerd/bevochtigd; de individuele elementen zonder machinale werktuigen en zonder breken of gooien een voor een losgemaakt worden; en ten slotte in gesloten verpakking weggevoerd worden naar een erkend afvalpunt (recyclagepark).

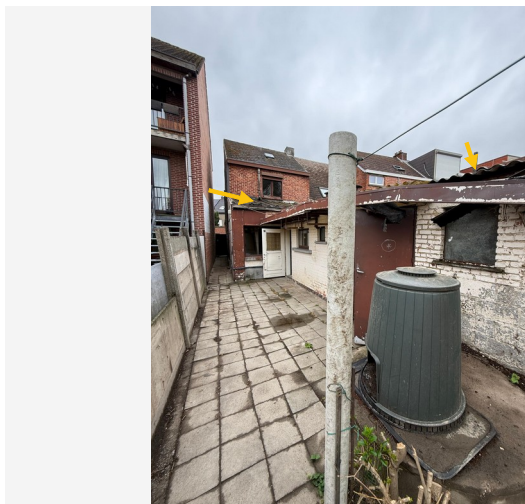
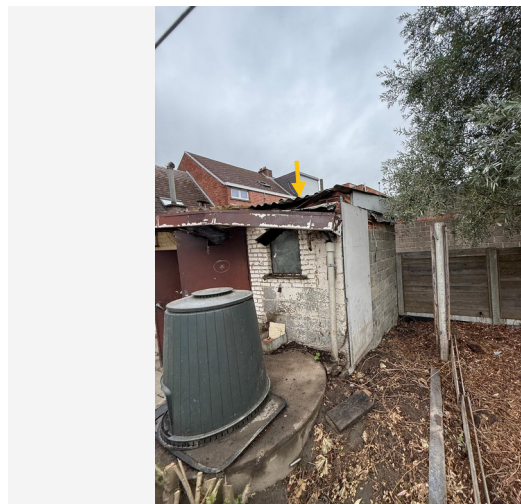
| Identificatiemethode | De asbestdeskundige beoordeelt het materiaal als asbestverdacht en dus asbesthoudend, en dit zonder monsternamen.<br><br>Motivatie: De opdrachtgever weigert om het materiaal te laten bemonsteren. |

- Eenvoudige handelingen: mag via doe-het-zelf of door werknemer(s) met opleidingsattest eenvoudige handelingen  
Deze toepassing kan door een aannemer die over een opleidingsattest eenvoudige handelingen beschikt of door een particulier (doe-het-zelf), verwijderd worden indien er geen verhoogd risico op vrijgave van asbestvezels (max. concentratie 0,01 vezels/cm<sup>3</sup> - CODEX Art. VI.3-54) ontstaat en de toepassing voorafgaand wordt gefixeerd/bevochtigd; de individuele elementen zonder machinale werktuigen en zonder breken of gooien een voor een losgemaakt worden; en ten slotte in gesloten verpakking weggevoerd worden naar een erkend afvalpunt (recyclagepark).

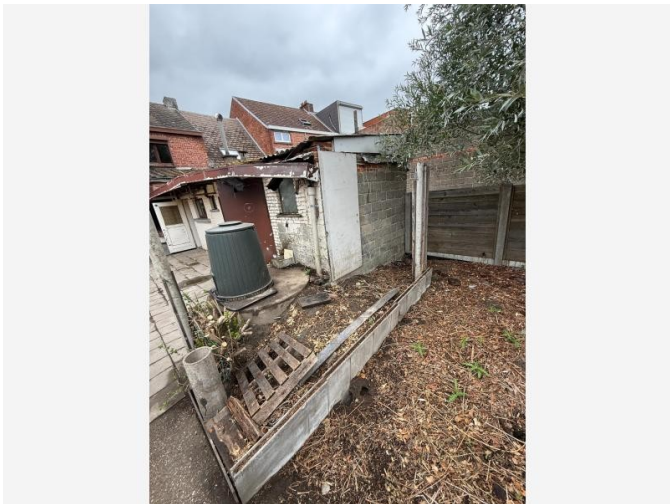
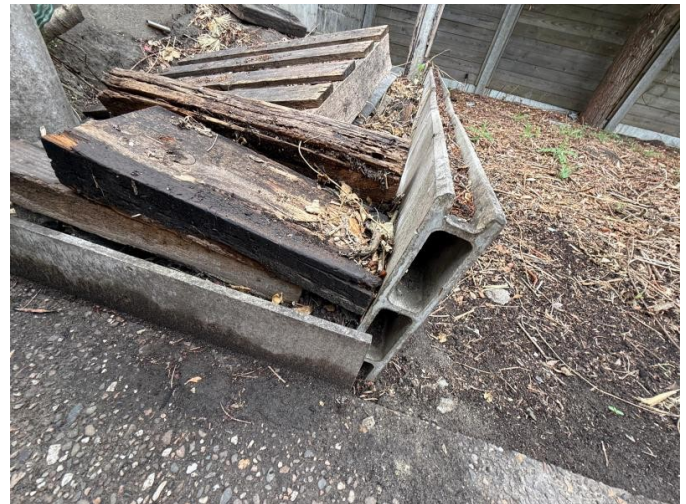
| Identificatiemethode | <p>De asbestdeskundige beoordeelt het materiaal als asbestverdacht en dus asbesthoudend, en dit zonder monsternamen.</p> <p>Motivatie: De opdrachtgever weigert om het materiaal te laten bemonsteren.</p> |

- Eenvoudige handelingen: mag via doe-het-zelf of door werknemer(s) met opleidingsattest eenvoudige handelingen  
Deze toepassing kan door een aannemer die over een opleidingsattest eenvoudige handelingen beschikt of door een particulier (doe-het-zelf), verwijderd worden indien er geen verhoogd risico op vrijgave van asbestvezels (max. concentratie 0,01 vezels/cm<sup>3</sup> - CODEX Art. VI.3-54) ontstaat en de toepassing voorafgaand wordt gefixeerd/bevochtigd; de individuele elementen zonder machinale werktuigen en zonder breken of gooien een voor een losgemaakt worden; en ten slotte in gesloten verpakking weggevoerd worden naar een erkend afvalpunt (recyclagepark).

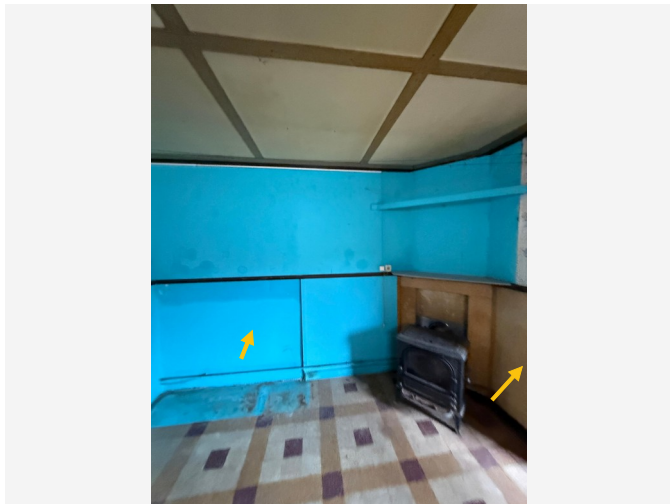
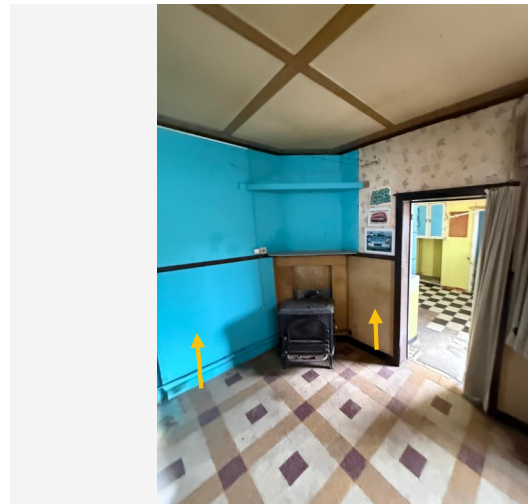
| Identificatiemethode | <p>De asbestdeskundige beoordeelt het materiaal als asbestverdacht en dus asbesthoudend, en dit zonder monsternamen.</p> <p>Motivatie: De opdrachtgever weigert om het materiaal te laten bemonsteren.</p> |

- Eenvoudige handelingen: mag via doe-het-zelf of door werknemer(s) met opleidingsattest eenvoudige handelingen  
Deze toepassing kan door een aannemer die over een opleidingsattest eenvoudige handelingen beschikt of door een particulier (doe-het-zelf), verwijderd worden indien er geen verhoogd risico op vrijgave van asbestvezels (max. concentratie 0,01 vezels/cm<sup>3</sup> - CODEX Art. VI.3-54) ontstaat en de toepassing voorafgaand wordt gefixeerd/bevochtigd; de individuele elementen zonder machinale werktuigen en zonder breken of gooien een voor een losgemaakt worden; en ten slotte in gesloten verpakking weggevoerd worden naar een

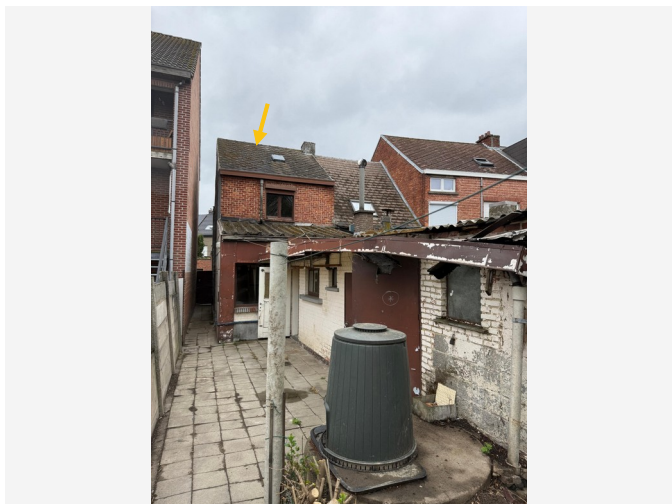
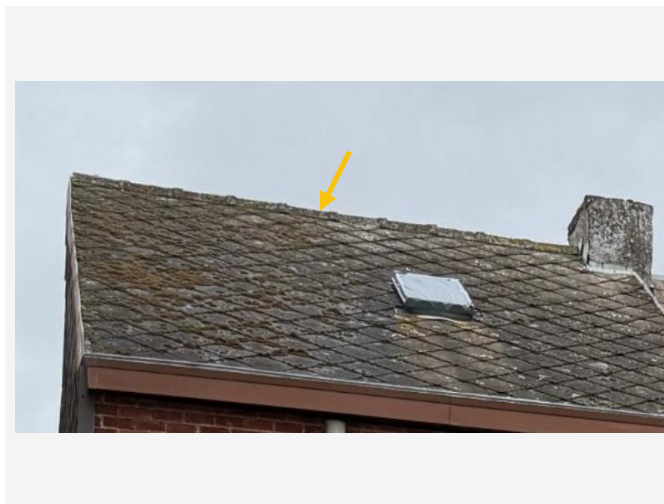
| Identificatiemethode | <p>De asbestdeskundige beoordeelt het materiaal als asbestverdacht en dus asbesthoudend, en dit zonder monstername.</p> <p>Motivatie: Er is een onderzoeksbepierking die monstername verhindert; De ruimte of het materiaal bevindt zich hoger dan 3,5 meter vanaf een vaste ondergrond.</p> |

- Eenvoudige handelingen: mag via doe-het-zelf of door werknemer(s) met opleidingsattest eenvoudige handelingen  
Deze toepassing kan door een aannemer die over een opleidingsattest eenvoudige handelingen beschikt of door een particulier (doe-het-zelf), verwijderd worden indien er geen verhoogd risico op vrijgave van asbestvezels (max. concentratie 0,01 vezels/cm<sup>3</sup> - CODEX Art. VI.3-54) ontstaat en de toepassing voorafgaand wordt gefixeerd/bevochtigd; de individuele elementen zonder machinale werktuigen en zonder breken of gooien een voor een losgemaakt worden; en ten slotte in gesloten verpakking weggevoerd worden naar een erkend afvalpunt (recyclagepark).

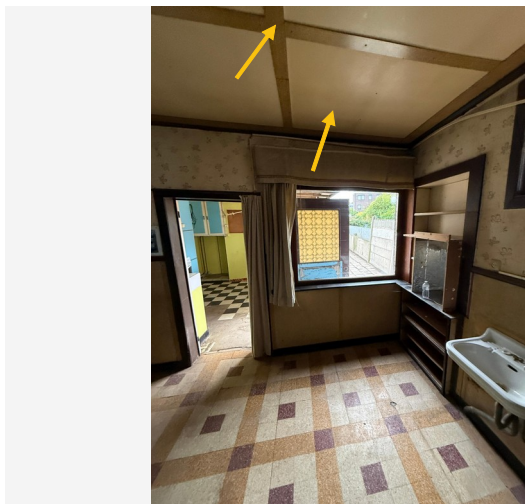
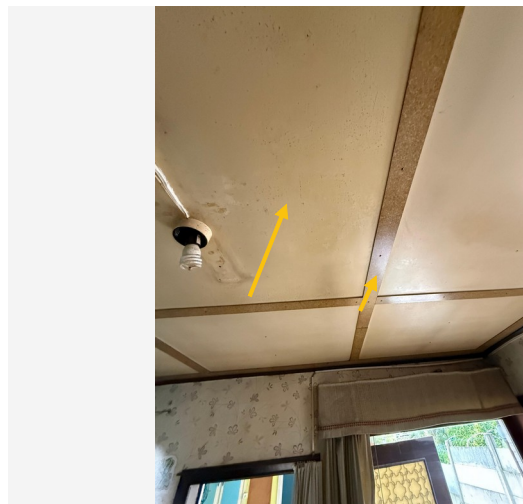
| Opmerking | Plafondplaten en sierelementen ter hoogte van de naden. |

- Eenvoudige handelingen: mag via doe-het-zelf of door werknemer(s) met opleidingsattest eenvoudige handelingen  
Deze toepassing kan door een aannemer die over een opleidingsattest eenvoudige handelingen beschikt of door een particulier (doe-het-zelf), verwijderd worden indien er geen verhoogd risico op vrijgave van asbestvezels (max. concentratie 0,01 vezels/cm<sup>3</sup> - CODEX Art. VI.3-54) ontstaat en de toepassing voorafgaand wordt gefixeerd/bevochtigd; de individuele elementen zonder machinale werktuigen en zonder breken of gooien een voor een losgemaakt worden; en ten slotte in gesloten verpakking weggevoerd worden naar een erkend afvalpunt (recyclagepark).

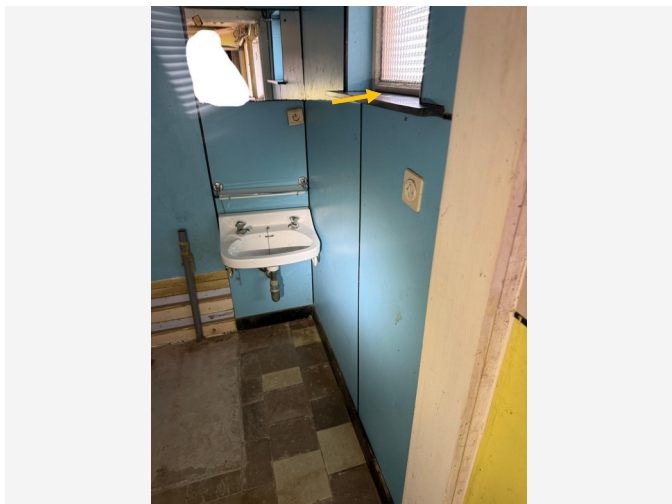
| Identificatiemethode | <p>De asbestdeskundige beoordeelt het materiaal als asbestverdacht en dus asbesthoudend, en dit zonder monstername.</p> <p>Motivatie: De monstername brengt andere schade aan dan schade die inherent is aan de monstername.</p> |
| Opmerking | De hoeveelheid is een schatting en kan afwijken van de werkelijke toestand. |

- Eenvoudige handelingen: mag via doe-het-zelf of door werknemer(s) met opleidingsattest eenvoudige handelingen  
Deze toepassing kan door een aannemer die over een opleidingsattest eenvoudige handelingen beschikt of door een particulier (doe-het-zelf), verwijderd worden indien er geen verhoogd risico op vrijgave van asbestvezels (max. concentratie 0,01 vezels/cm<sup>3</sup> - CODEX Art. VI.3-54) ontstaat en de toepassing voorafgaand wordt gefixeerd/bevochtigd; de individuele elementen zonder machinale werktuigen en zonder breken of gooien een voor een losgemaakt worden; en ten slotte in gesloten verpakking weggevoerd worden naar een erkend afvalpunt (recyclagepark).

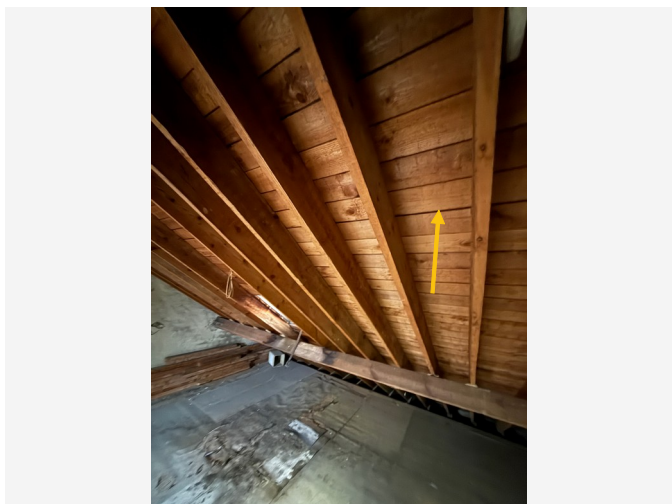
- Plan 1.12: Plan dak

| Primaire drager | Schuin dak |

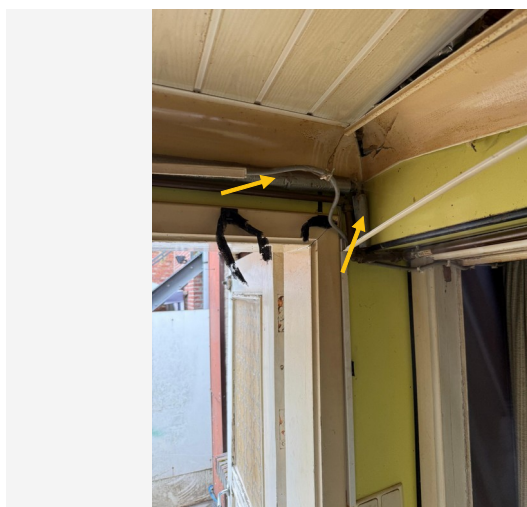
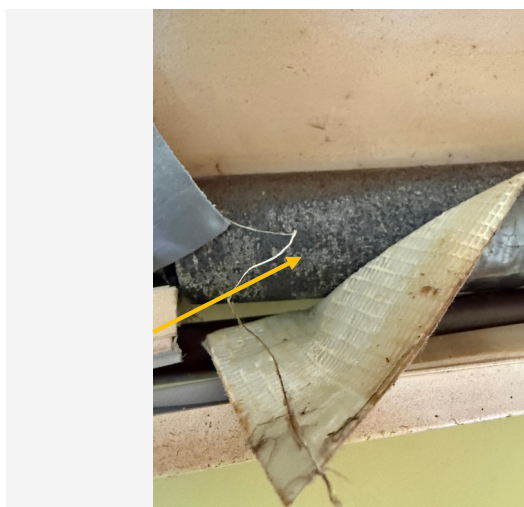
### Fiche 35: Afwezigheid asbestverdachte leidingisolatie

| Beschrijving | Notitie | Terug te vinden op plannen |
|---|---|---|
| Fiche 35: Afwezigheid asbestverdachte leidingisolatie | In de keuken is er leidingisolatie terug te vinden, dit is een mousse rondom de buizen. | Plan 1.2: Plan glv |
