# Asbestinventarisatattest

Lakeman 94, 1840 Londerzeel

Attestnummer : 20260907-000350.000

**Asbestveilig** (maar niet asbestvrij)

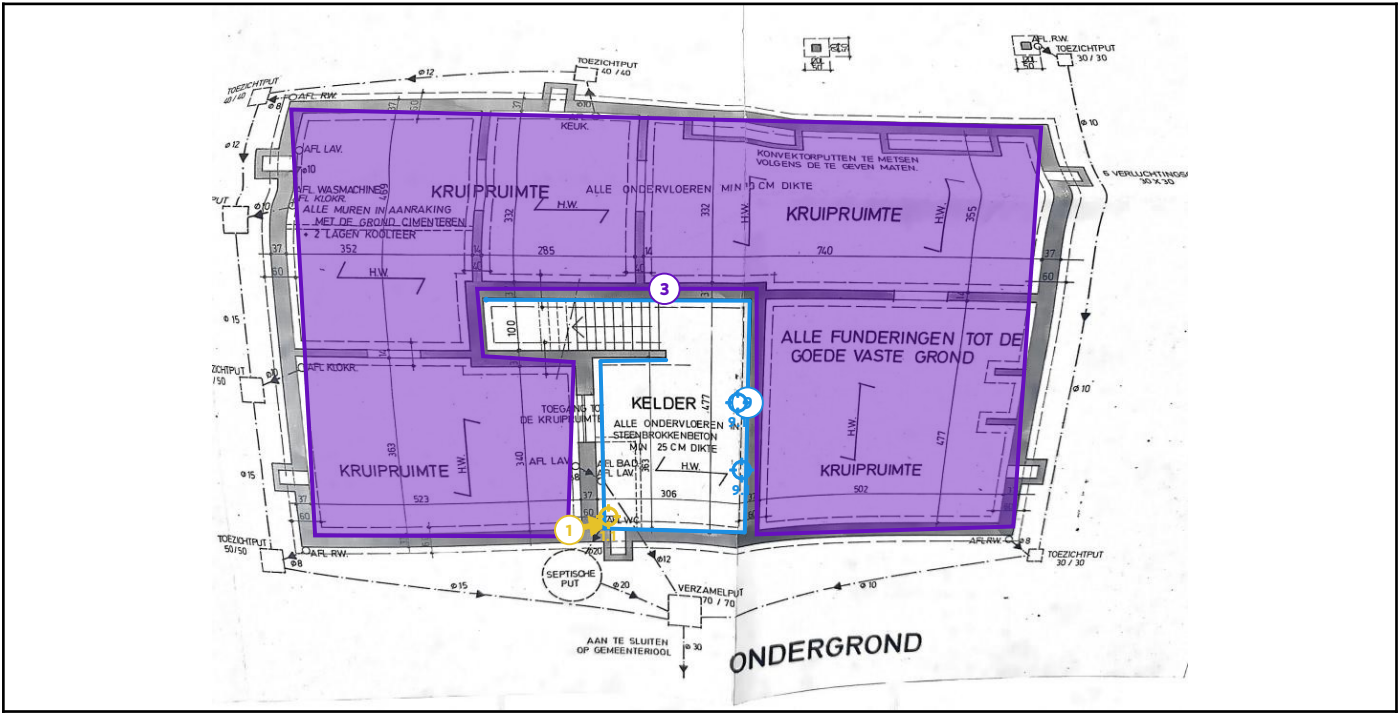
# Plan 1.1: Funderingsplan

| Beschrijving | Type | Actie |
|---|---|---|
| 1. Cementbuis | Asbestmateriaal | Zorgvuldig beheren |
| 3. Kruipkelder | Beperking | - |

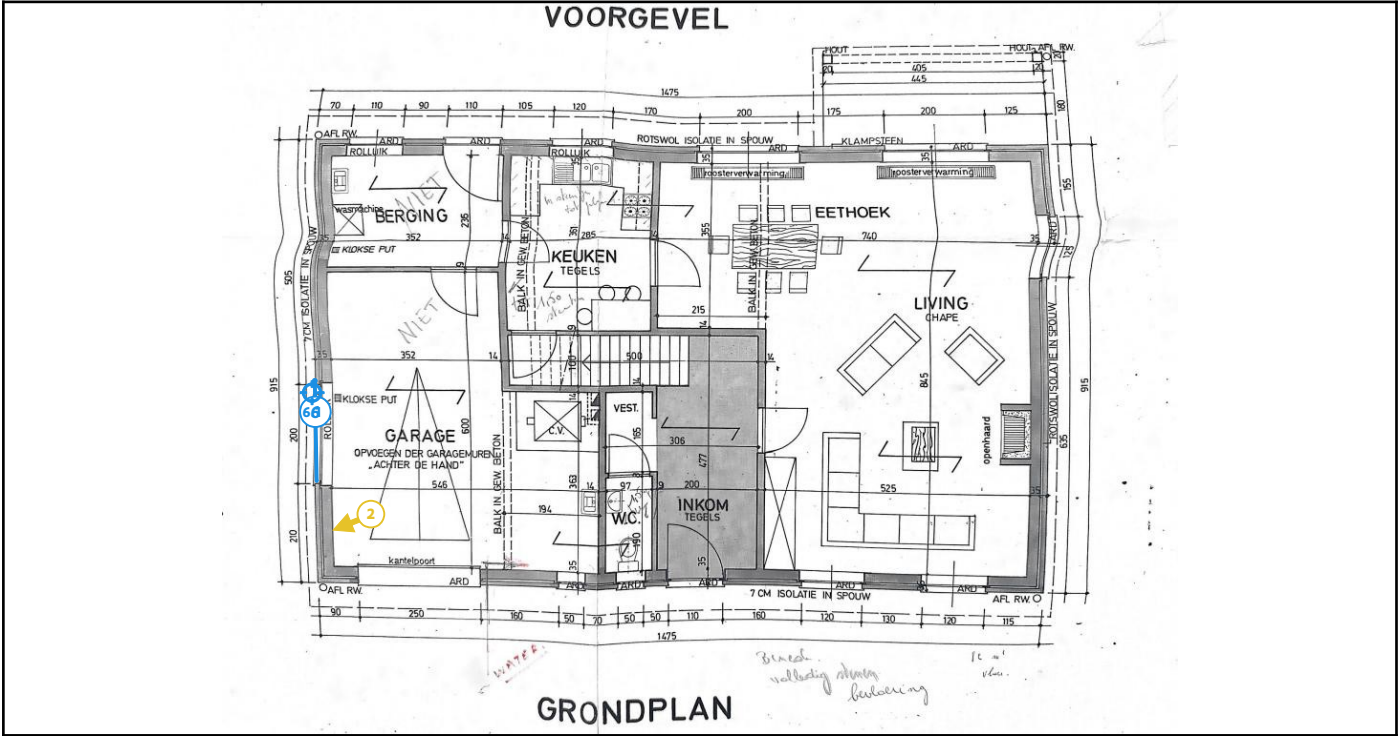
# Plan 1.3: Grondplan gelijkvloers

| Beschrijving | Type | Actie |
|---|---|---|
| 2. Teller elektriciteit (bakeliet) | Asbestmateriaal | Zorgvuldig beheren |

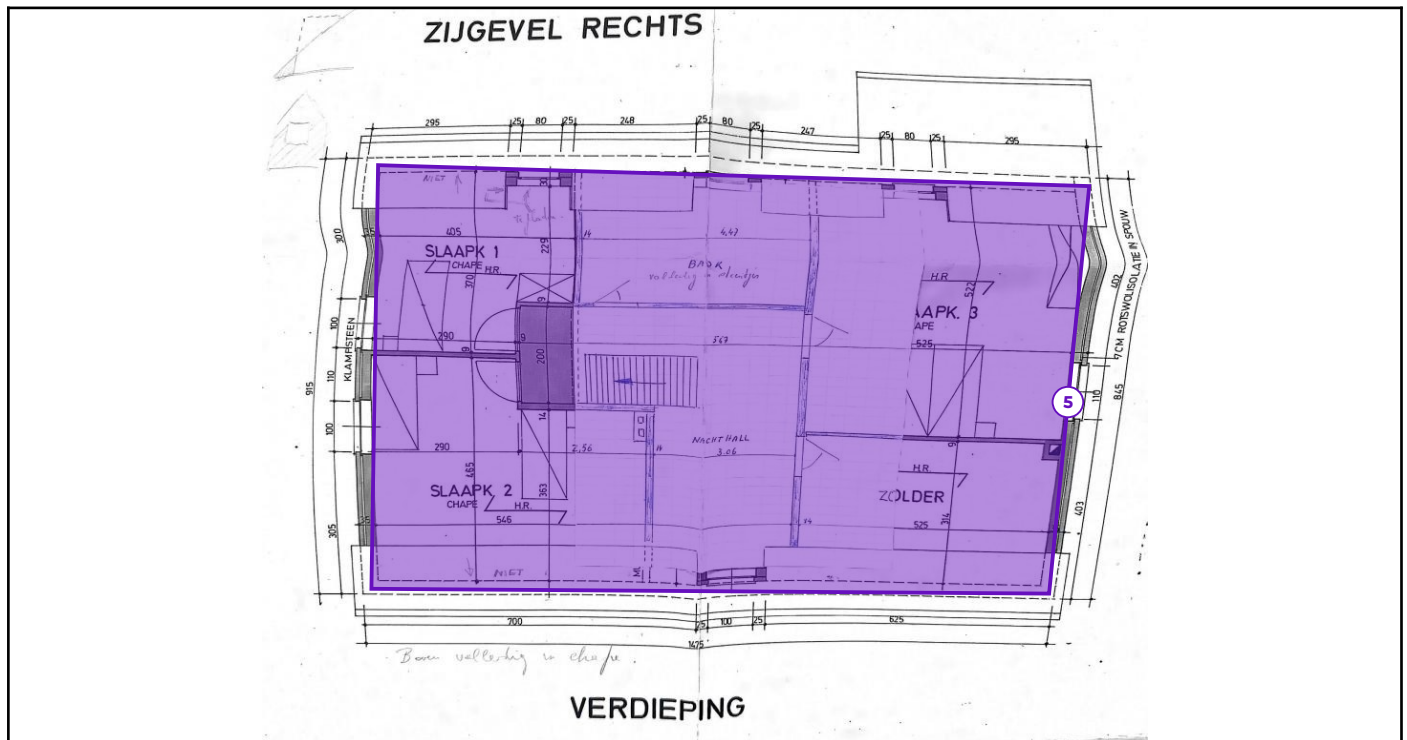
## Plan 1.5: Grondplan verdieping

| Beschrijving | Type | Actie |
|---|---|---|
| 5. Verlaagd plafond | Advies | - |

De plafonds werden afgewerkt met niet-asbestverdachte plafondplaten die de inspectie van de bedekte structuur (opbouw, pleisterwerk) verhinderen.

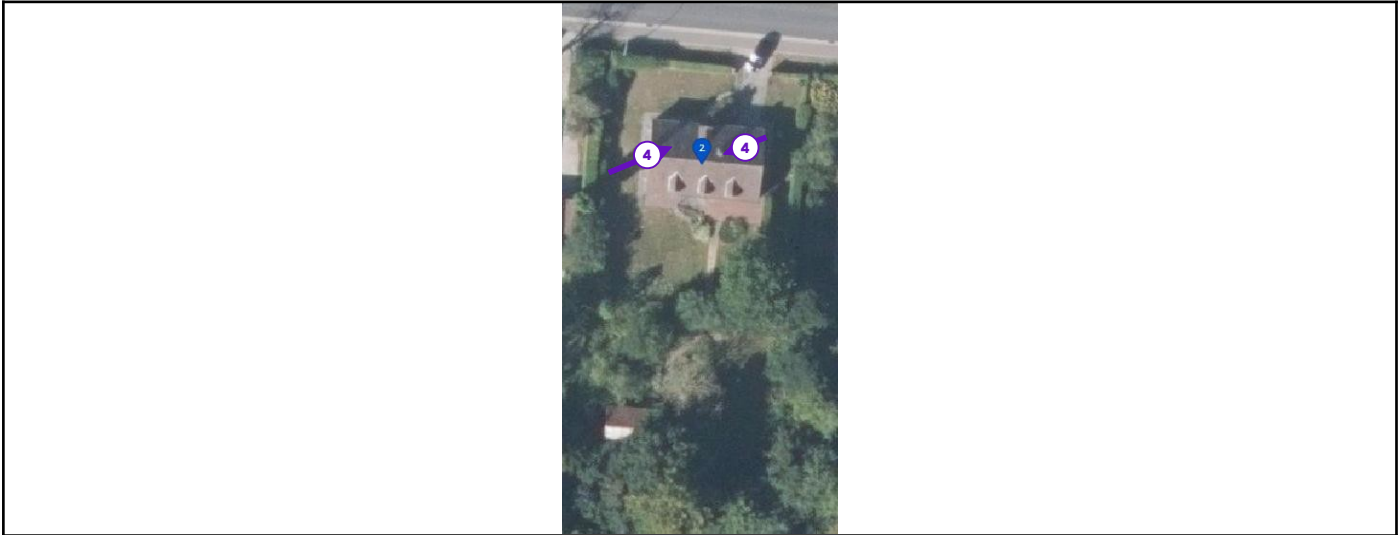
# Plan 1.8: Bovenaanzicht woning

| Beschrijving | Type | Actie |
|---|---|---|
| 4. Schouw - Beperkingsfiche | Beperking | - |

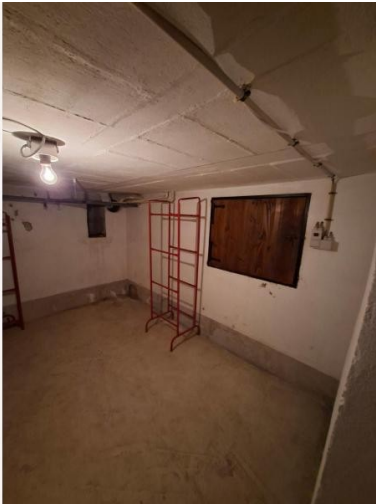
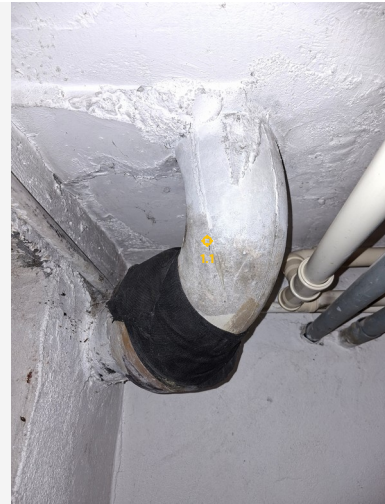
Het asbestmateriaal valt onder de mijlpaal van 2040.

| Eindbeoordeling materiaalrisico | Laag materiaalrisico en/of verlaagde kans op vezelvrijgave |

| Gebondenheid | Categorie 1: hechtgebonden in oorsprong |
| Asbestsoort (vezeltype) | Alleen chrysotiel aanwezig |
| Asbestconcentratie | Laag (< 50%) |
| Toestand van het materiaal | Licht beschadigd, licht verweerd. Intacte calciumsilicaatplaat of materiaal met categorie 3-gebondenheid |

| # | Type | Referentie | Resultaat |
|---|---|---|---|
| 1.1 | Puntmonster | LA5 | Chrysotiel |

| Beschrijving | Cementbuis |
| Hoeveelheid (lengte - omtrek - dikte - aantal) | <ul style="list-style-type: none"><li>• 0,40 m - 45,00 cm - 1,20 cm - 1 stuk</li></ul> |
| Opmerking | De precieze lengte is onbekend |

Zorgvuldig beheren

- Zorg voor een veilig beheer. Vermijd het beschadigen van het asbestmateriaal. Controleer de toestand jaarlijks op wijzigingen.
- Scherm in afwachting van verwijdering het asbestmateriaal af van luchtstromingen en verstoring: bijvoorbeeld door het te verpakken, te fixeren, af te dekken, signalisatie - afbakening aan te brengen, ...

- Eenvoudige handelingen: mag via doe-het-zelf of door werknemer(s) met opleidingsattest eenvoudige handelingen  
Deze toepassing kan door een aannemer die over een opleidingsattest eenvoudige handelingen beschikt of door een particulier (doe-het-zelf), verwijderd worden indien er geen verhoogd risico op vrijgave van asbestvezels (max. concentratie 0,01 vezels/cm<sup>3</sup> - CODEX Art. VI.3-54) ontstaat en de toepassing voorafgaand wordt gefixeerd/bevochtigd; de individuele elementen zonder machinale werktuigen en zonder breken of gooien een voor een losgemaakt worden; en ten slotte in gesloten verpakking weggevoerd worden naar een erkend afvalpunt (recyclagepark).

In de zone mogen geen derden en/of minderjarigen aanwezig zijn en moet elke betrokken persoon steeds gepaste persoonlijke beschermingsmiddelen (P3-gelaatsmasker + handschoenen) dragen.

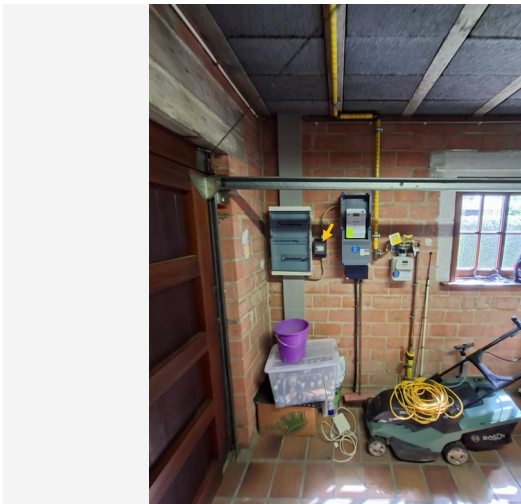
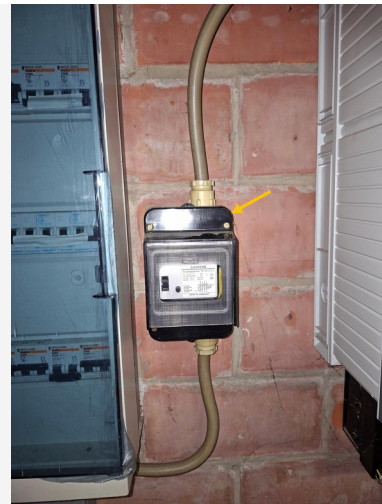
Het asbestmateriaal valt onder de mijlpaal van 2040.

| Eindbeoordeling materiaalrisico | Laag materiaalrisico en/of verlaagde kans op vezelvrijgave |

| Asbestsoort (vezeltype) | Crocidoliet aanwezig |
| Toestand van het materiaal | Onbeschadigd, niet verweerd |

| Beschrijving | Teller elektriciteit (bakeliet) |
| Asbestmateriaal | Plaat, paneel, tablet - Type Bakeliet |
| Identificatiemethode | <p>De asbestdeskundige beoordeelt het materiaal als asbestverdacht en dus asbesthoudend, en dit zonder monsternamen.</p> <p>Motivatie: De materialen behoren niet toe aan de eigenaar voor wie de asbestdeskundige de asbestinventaris uitvoert.</p> |

Zorgvuldig beheren

- Zorg voor een veilig beheer. Vermijd het beschadigen van het asbestmateriaal. Controleer de toestand jaarlijks op wijzigingen.

- Eenvoudige handelingen: mag via doe-het-zelf of door werknemer(s) met opleidingsattest eenvoudige handelingen  
Te verwijderen door de netbeheerder.
- Eenvoudige handelingen: enkel door erkend asbestverwijderaar  
Te verwijderen door de netbeheerder.

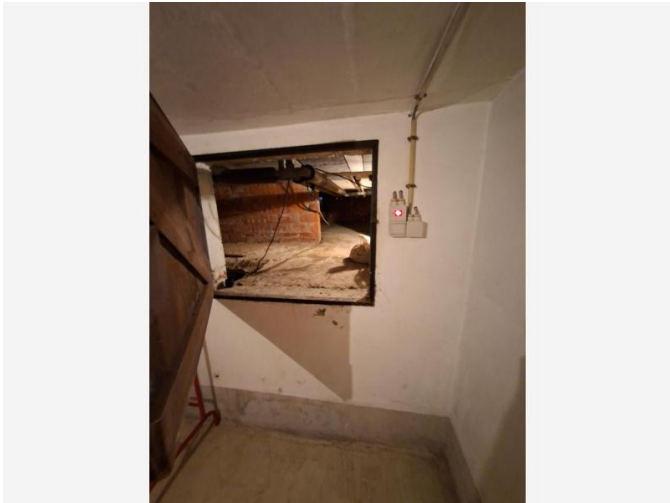
*Situeringsfoto*

**Reden:** Hoogte minder dan 1,5 meter

**Uitleg van de asbestdeskundige:** Ruimtes met een hoogte lager dan 1,5 meter hoeven in het kader van een asbestattest voor verkoop of schenking niet onderzocht te worden en geven aanleiding tot een permanente beperking.

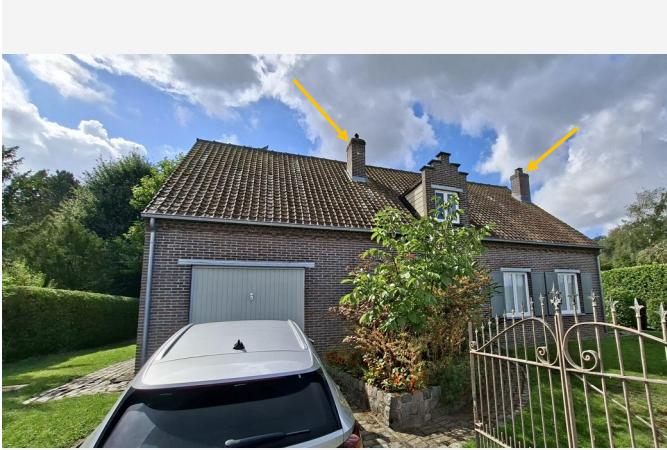
*Situeringsfoto*

**Reden:** Het te onderzoeken materiaal situeert zich hoger dan 3,50 m te rekenen vanaf een veilige ondergrond

**Uitleg van de asbestdeskundige:** De binnenzijde van de schouw kan niet geïnspecteerd worden, aangezien deze zich hoger dan 3,5m te rekenen vanaf een veilige ondergrond bevindt.
