# Asbestinventarisatattest

Jules De Brouwerpark 5, 9220 Hamme

Attestnummer : 20260901-000406.000

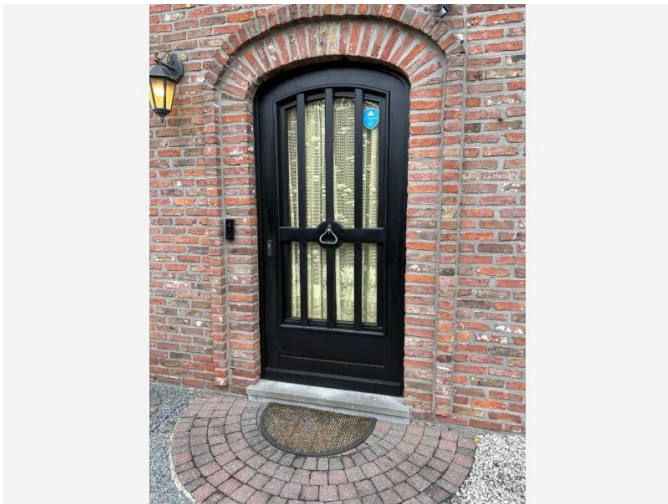
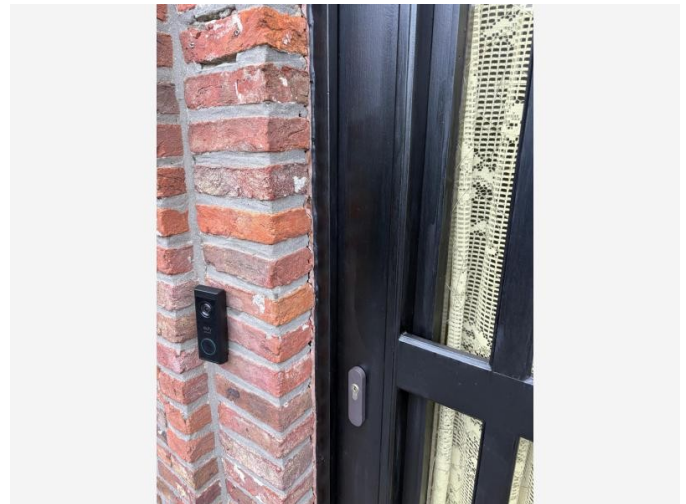
Het asbestmateriaal valt onder de mijlpaal van 2040.

| Eindbeoordeling materiaalrisico | Laag materiaalrisico en/of verlaagde kans op vezelvrijgave |

| Asbestsoort (vezeltype) | Alleen chrysotiel aanwezig |
| Toestand van het materiaal | Licht beschadigd, licht verweerd. Intacte calciumsilicaatplaat of materiaal met categorie 3-gebondenheid |

| # | Type | Referentie | Resultaat |
|---|---|---|---|
| 1.1 | Puntmonster | 12723-1 | Chrysotiel |

| Beschrijving | Mastiek rond de voordeur (rood) |

- Zorg voor een veilig beheer. Vermijd het beschadigen van het asbestmateriaal. Controleer de toestand jaarlijks op wijzigingen.

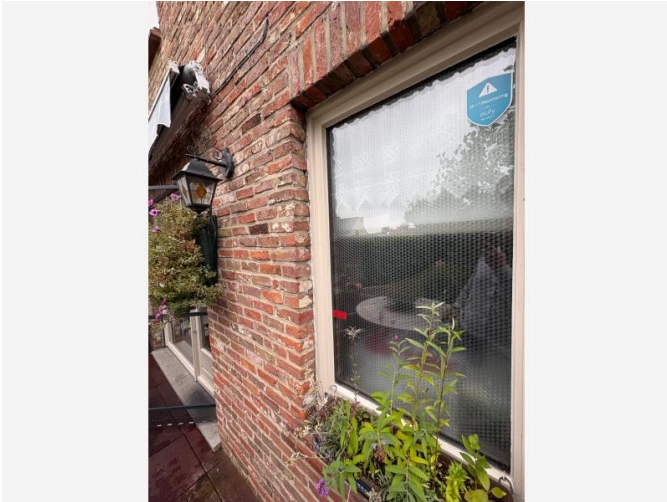
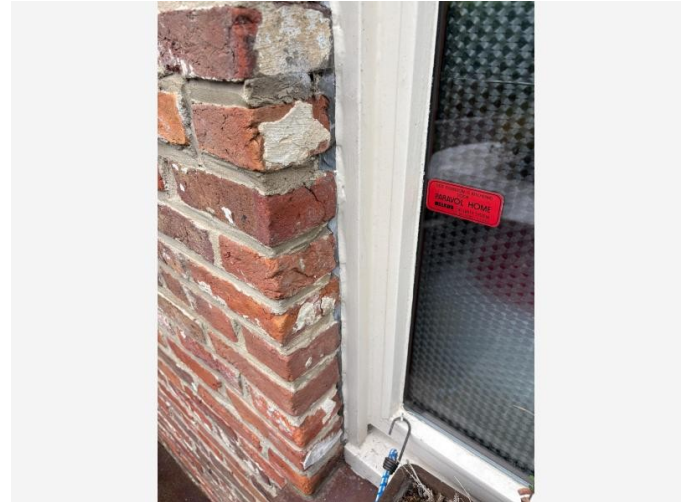
## Fiche 2: Mastiek rond de ramen grijze variant (Alle overige ramen)

Het asbestmateriaal valt onder de mijlpaal van 2040.

| Eindbeoordeling materiaalrisico | Laag materiaalrisico en/of verlaagde kans op vezelvrijgave |

| Asbestsoort (vezeltype) | Alleen chrysotiel aanwezig |
| Toestand van het materiaal | Licht beschadigd, licht verweerd. Intacte calciumsilicaatplaat of materiaal met categorie 3-gebondenheid |

| # | Type | Referentie | Resultaat |
|---|---|---|---|
| 2.1 | Puntmonster | 12723-2 | Chrysotiel |

| Beschrijving | Mastiek rond de ramen grijze variant (Alle overige ramen) |

- Zorg voor een veilig beheer. Vermijd het beschadigen van het asbestmateriaal. Controleer de toestand jaarlijks op wijzigingen.

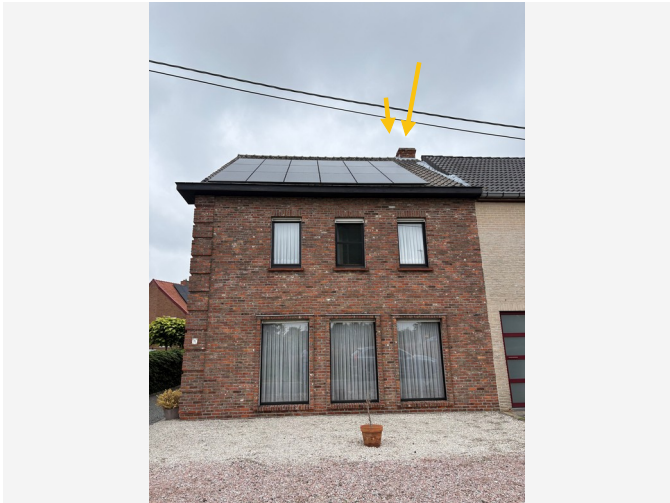
**Reden:** Het te onderzoeken materiaal situeert zich hoger dan 3,50 m te rekenen vanaf een veilige ondergrond

**Uitleg van de asbestdeskundige:** De schouw is hoger dan 3.5m, we kunnen de schouw bijgevolg niet langs binnen inspecteren. Opgelet in de schouw kunnen er asbesthoudende toepassingen aanwezig zijn. Zoals een asbesthoudend rookgaskanaal.

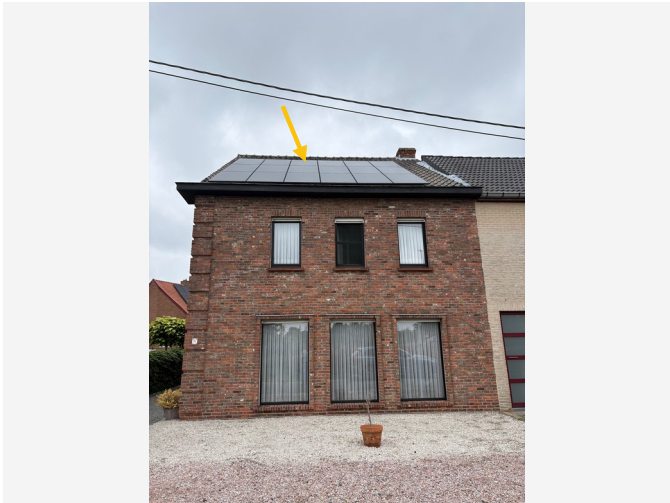
**Reden:** Het te onderzoeken materiaal situeert zich hoger dan 3,50 m te rekenen vanaf een veilige ondergrond

**Uitleg van de asbestdeskundige:** Het dak is langs binnen voorzien van isolatie en een dampscherm, lans buiten is het dak hoger dan 3.5m. We kunnen het dak bijgevolg niet grondig inspecteren of er een onderdak aanwezig is.

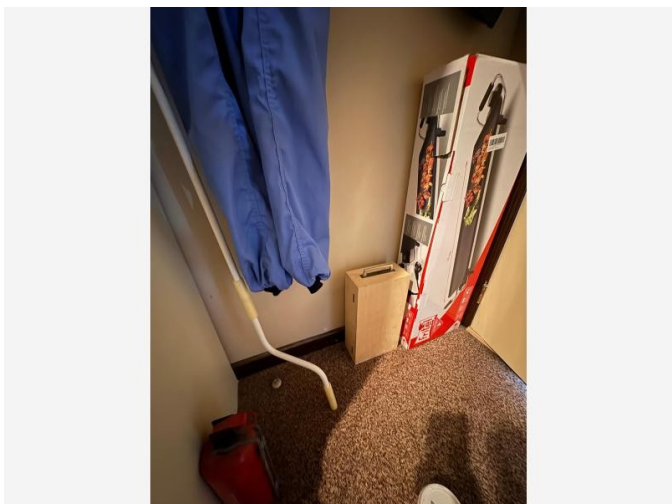
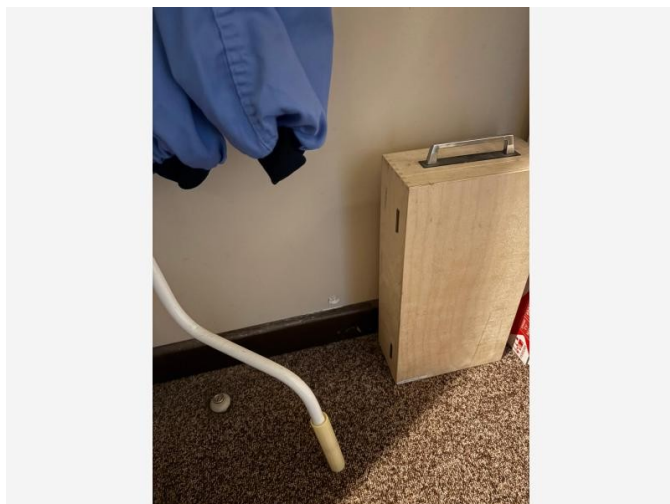
## Fiche 5: Pleisterwerk muren

Geen asbest

| # | Type | Referentie | Resultaat |
|---|---|---|---|
| 5.1 | Mengmonster | 12723-4 | Geen asbest |

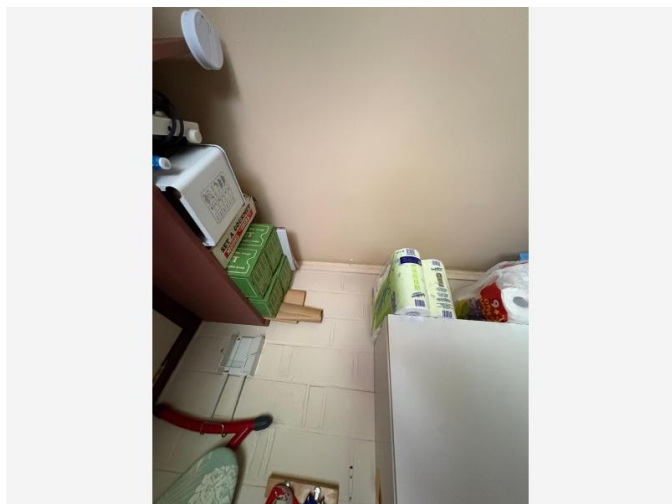
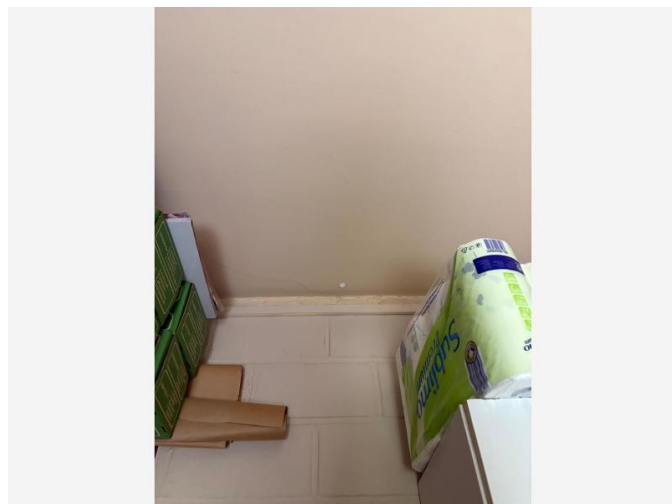
## Fiche 6: Pleisterwerk plafond

Geen asbest

| # | Type | Referentie | Resultaat |
|---|---|---|---|
| 6.1 | Mengmonster | 12723-3 | Geen asbest |

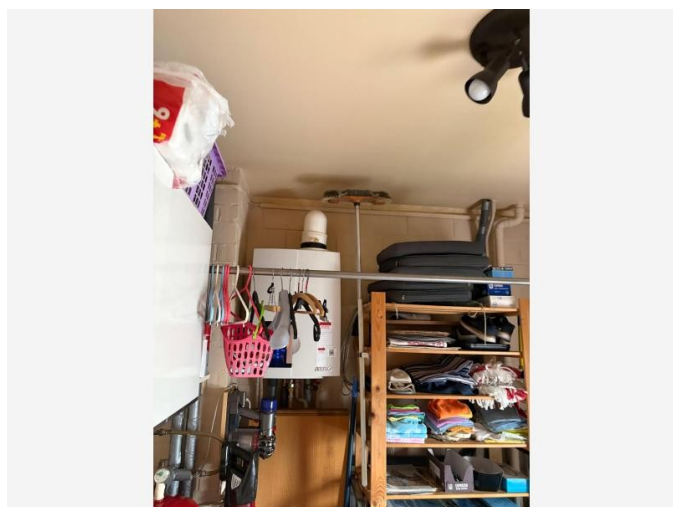
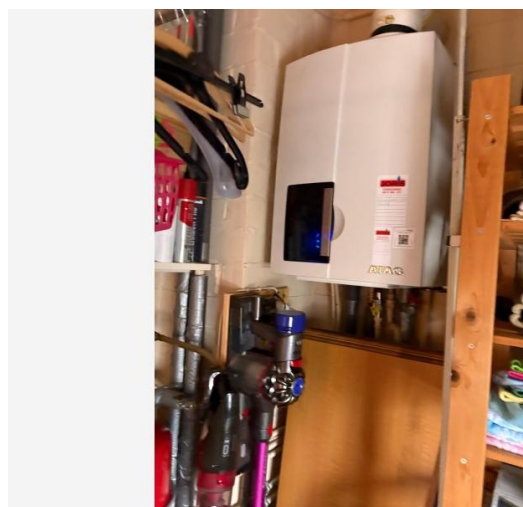
### Fiche 7: Materialen aan de stookketel

| Beschrijving | Notitie | Terug te vinden op plannen |
|---|---|---|
| Fiche 7: Materialen aan de stookketel | De ketel is van na 2001. | Plan 1.1: +0 |

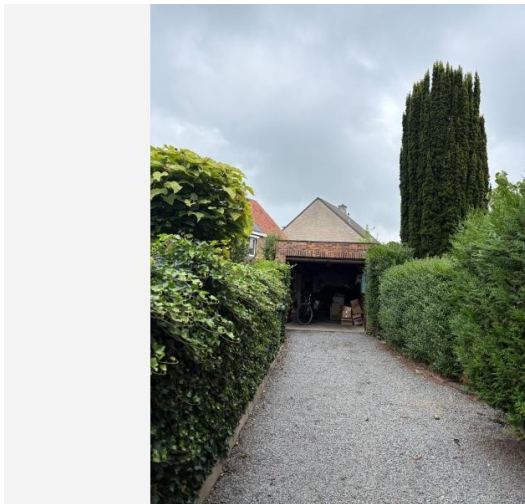
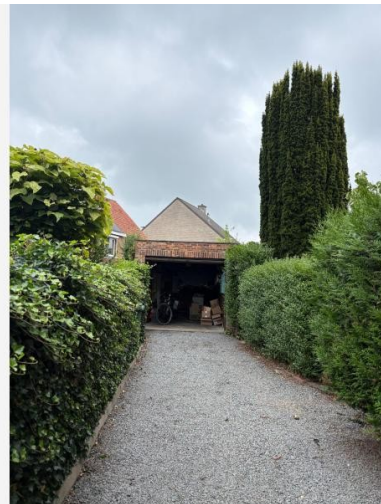
## Fiche 8: Roofing plat dak garage

| Beschrijving | Notitie | Terug te vinden op plannen |
|---|---|---|
| Fiche 8: Roofing plat dak garage | De dakdekking van het de garage is vernieuwd. | Plan 2.1: Garage plan |

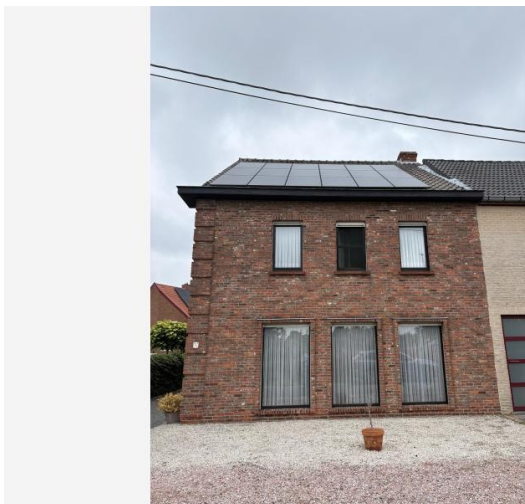
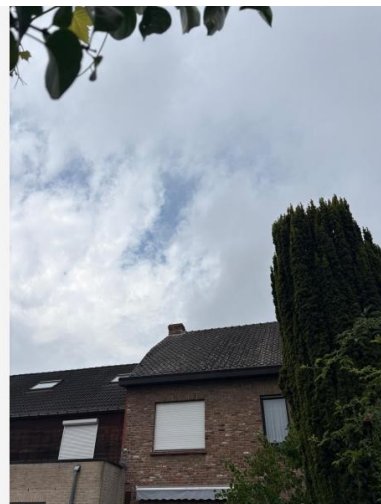
## Fiche 9: Dakdekking woning

| Beschrijving | Notitie | Terug te vinden op plannen |
|---|---|---|
| Fiche 9: Dakdekking woning | Het hellend dak is voorzien van gebakken dakpannen. | Plan 1.6: Woning plan |

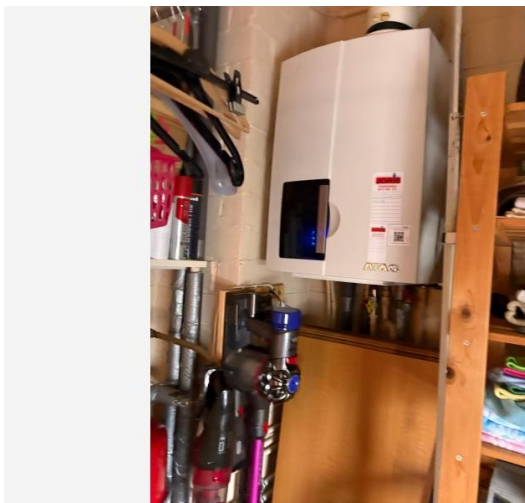
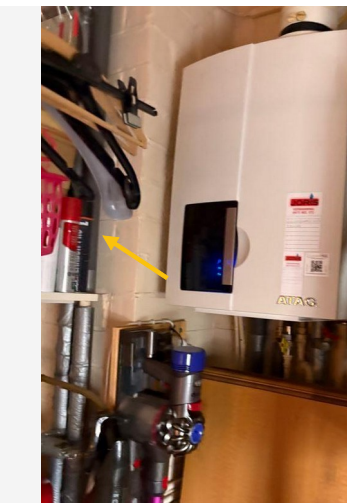
## Fiche 10: Leidingisolatie

| Beschrijving | Notitie | Terug te vinden op plannen |
|---|---|---|
| Fiche 10: Leidingisolatie | De isolatie rond de chauffage buizen is een mousse en niet asbestverdacht. | Plan 1.1: +0 |
