# Asbestinventarisatetest

Poelstraat 315, 9820 Merelbeke-Melle

Attestnummer : 20260904-000190.000

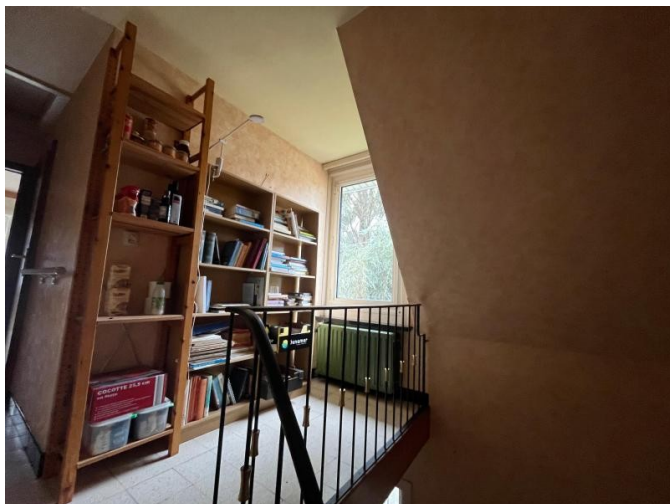
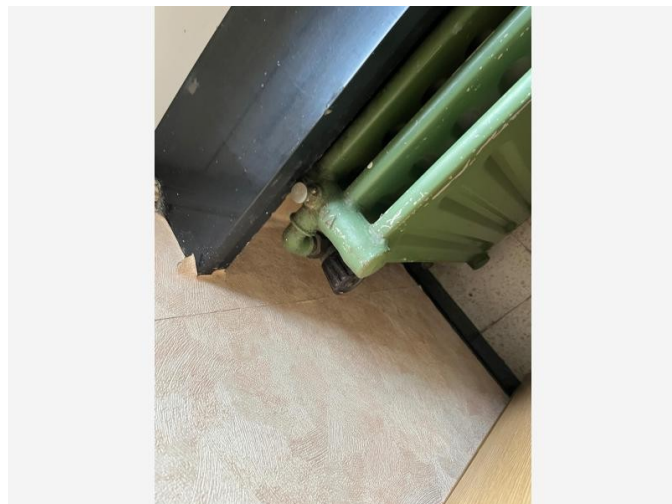
| Eindbeoordeling materiaalrisico | Laag materiaalrisico en/of verlaagde kans op vezelvrijgave |

| Asbestsoort (vezeltype) | Crocidoliet aanwezig |
| Toestand van het materiaal | Onbeschadigd, niet verweerd |

| Beschrijving | Radiatoren - Knoppen |

- Zorg voor een veilig beheer. Vermijd het beschadigen van het asbestmateriaal. Controleer de toestand jaarlijks op wijzigingen.

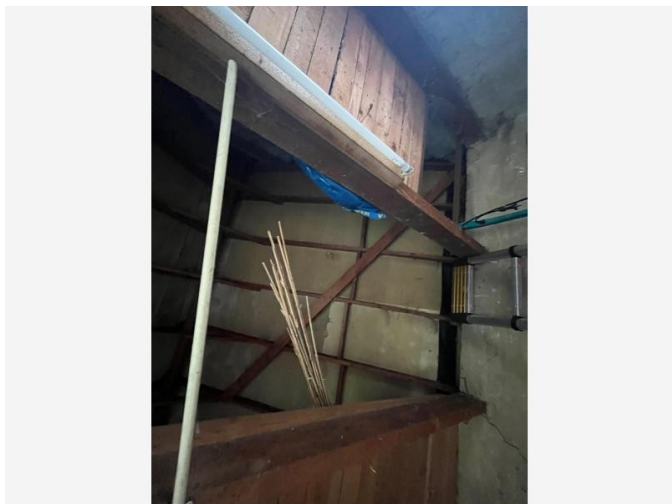
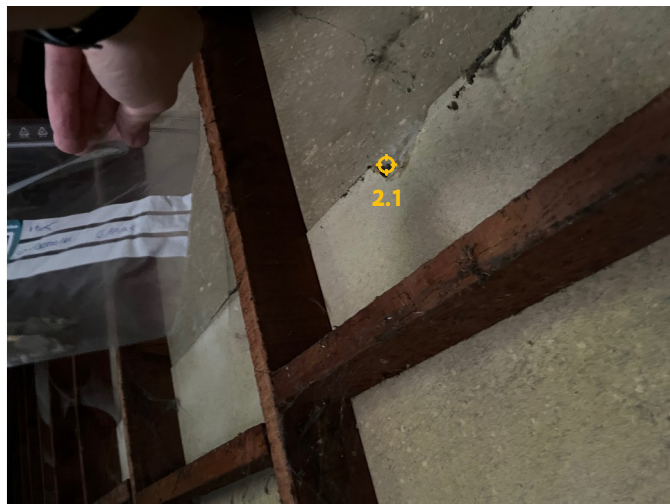
| Eindbeoordeling materiaalrisico | Laag materiaalrisico en/of verlaagde kans op vezelvrijgave |

| Toestand van het materiaal | Licht beschadigd, licht verweerd. Intacte calciumsilicaatplaat of materiaal met categorie 3-gebondenheid |

| # | Type | Referentie | Resultaat |
|---|---|---|---|
| 2.1 | Puntmonster | M05 | Chrysotiel, Crocidoliet |

| Beschrijving | Onderdak cementplaat garage |

- Zorg voor een veilig beheer en verwijder dit asbestmateriaal wanneer het bij werken eenvoudig bereikbaar wordt. Controleer de toestand jaarlijks op wijzigingen.

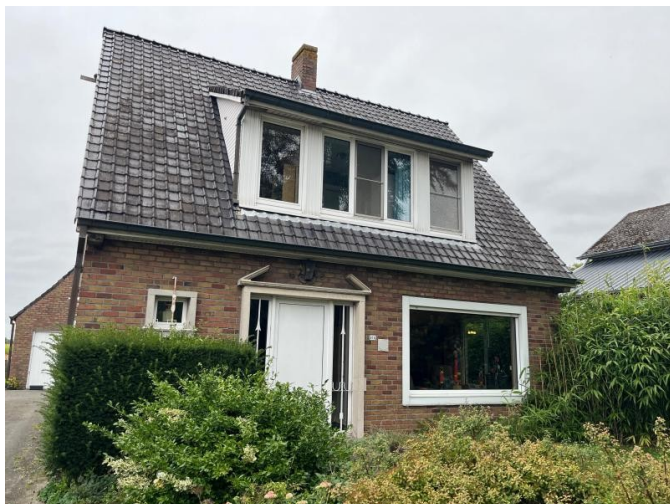
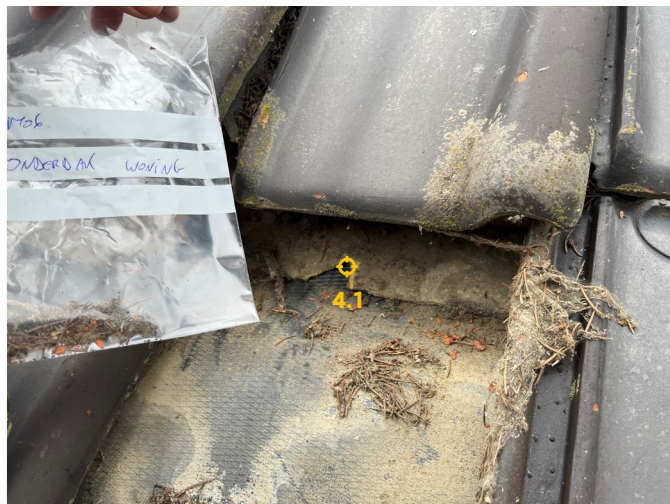
| Opmerking | De hoeveelheid betreft een schatting. |

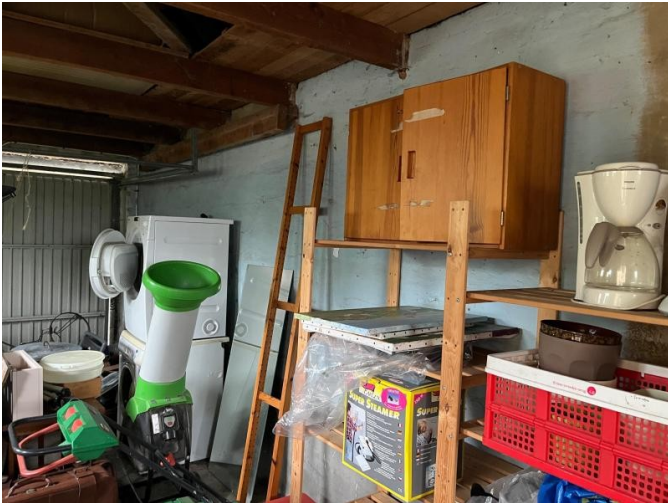
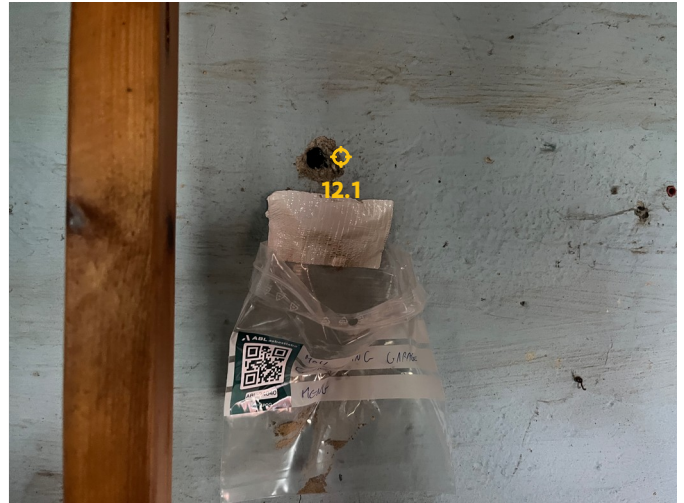
## Fiche 12: Cementering binnen

Geen asbest

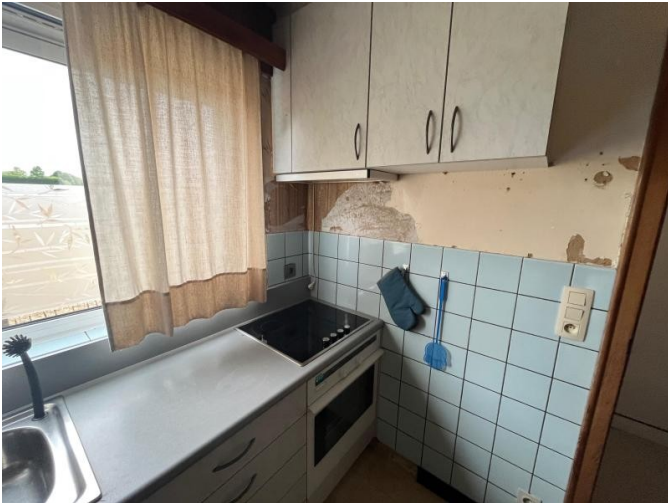
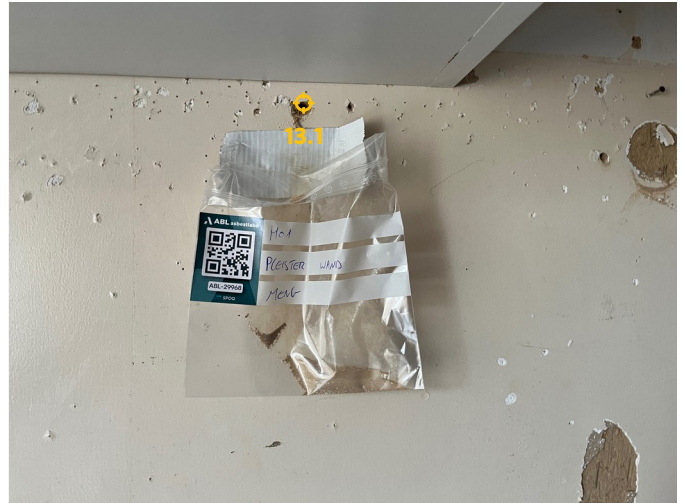
## Fiche 13: Pleisterwerk wanden

Geen asbest

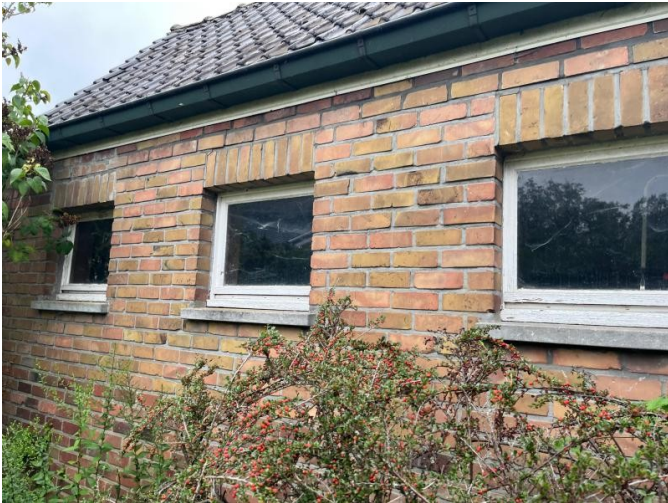
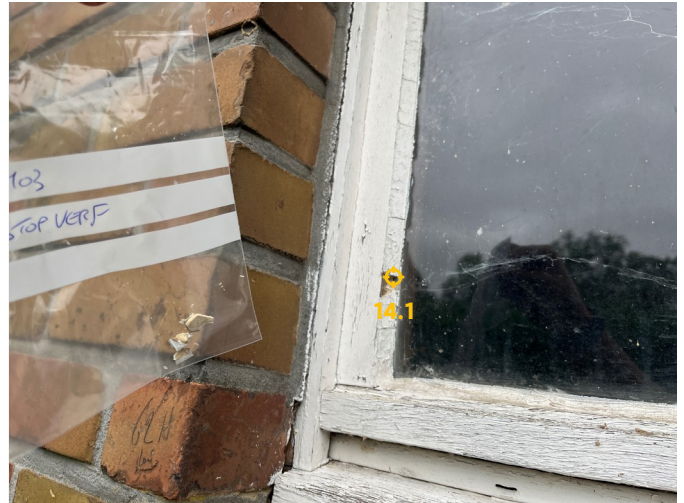
## Fiche 14: Stopverf

Geen asbest

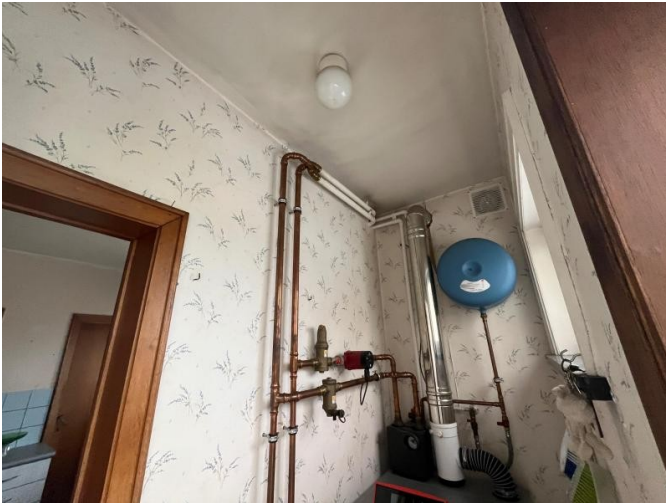
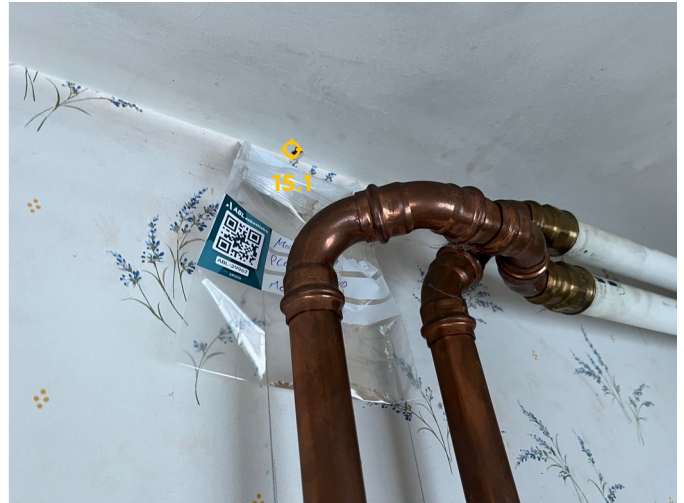
## Fiche 15: Pleisterwerk plafonds

Geen asbest

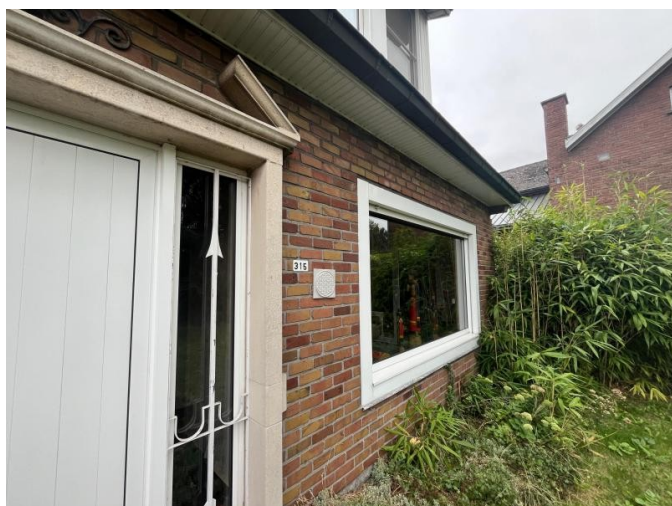
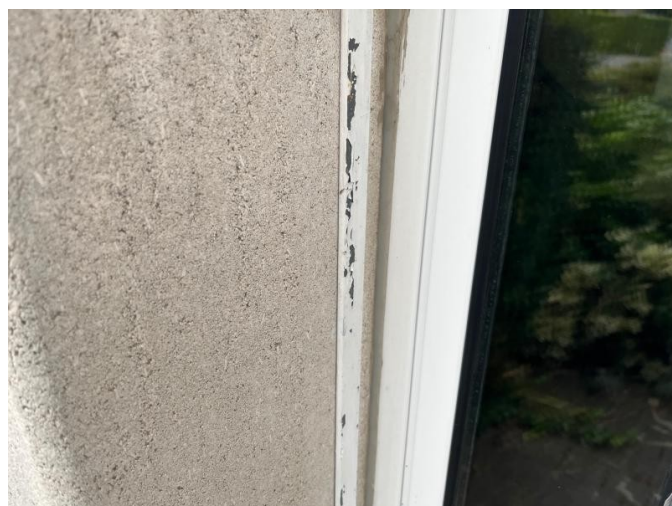
### Fiche 16: Afdichtingsmateriaal (mastiek,kit,...) aan schrijnwerk - Niet verdacht

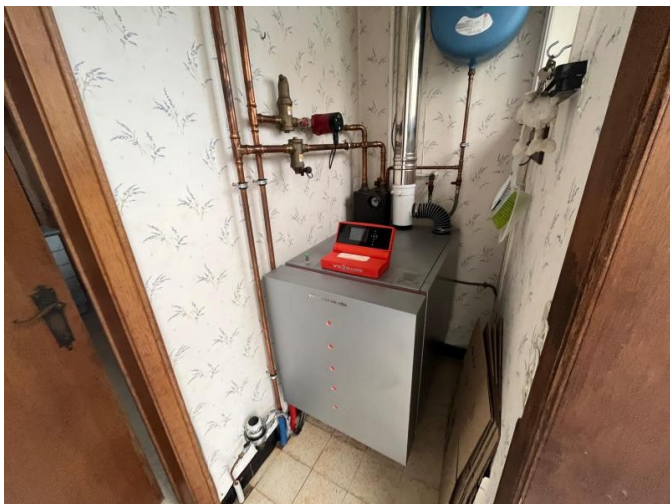
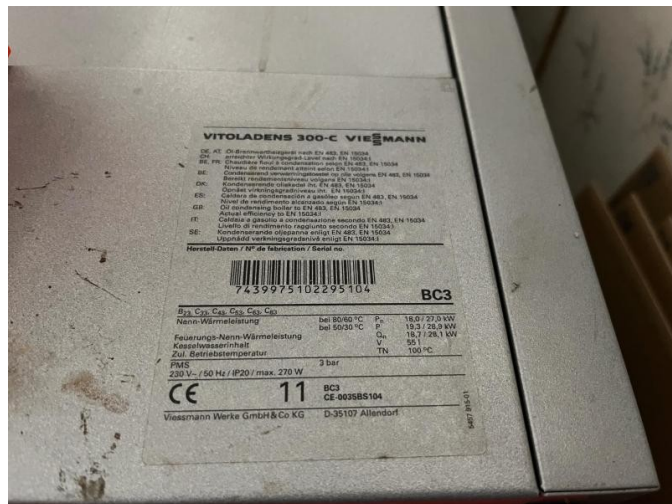
## Fiche 17: Niet-asbestverdachte stookketel

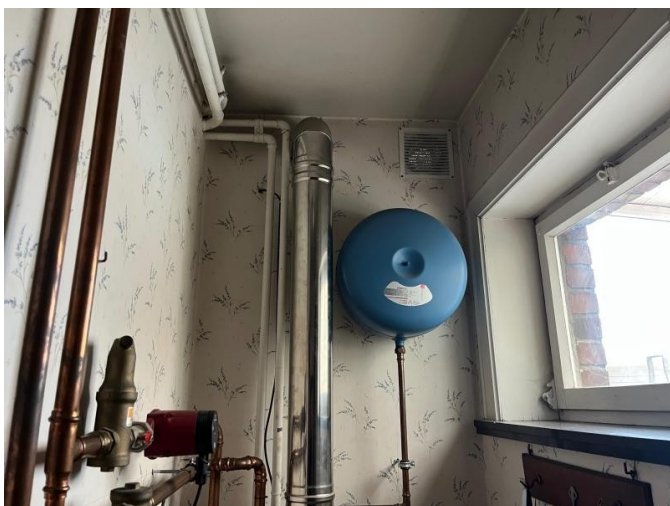
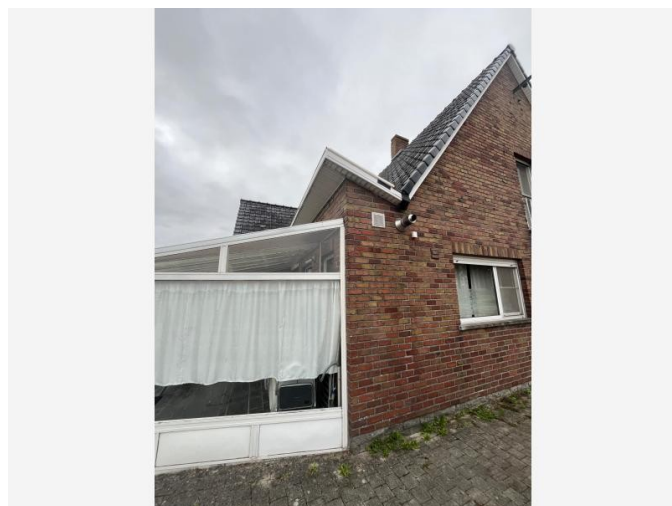
## Fiche 18: Rookgaskanalen - niet verdacht

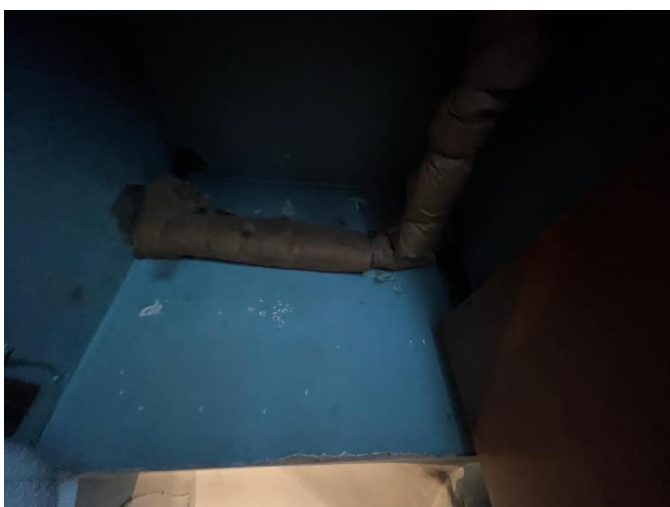
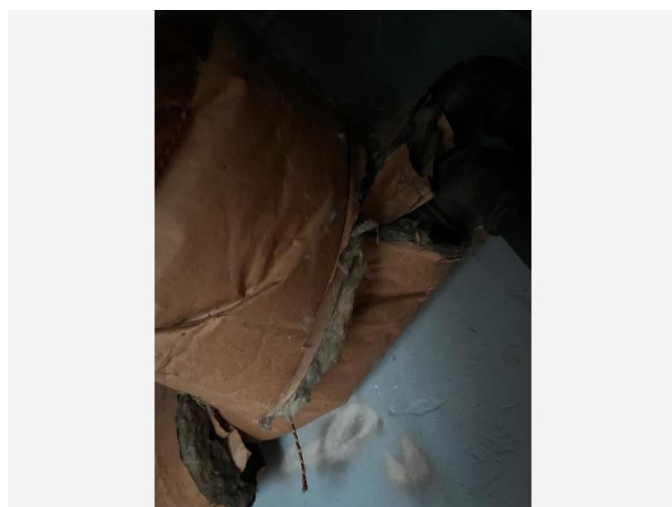
## Fiche 19: Leidingisolatie - niet verdacht

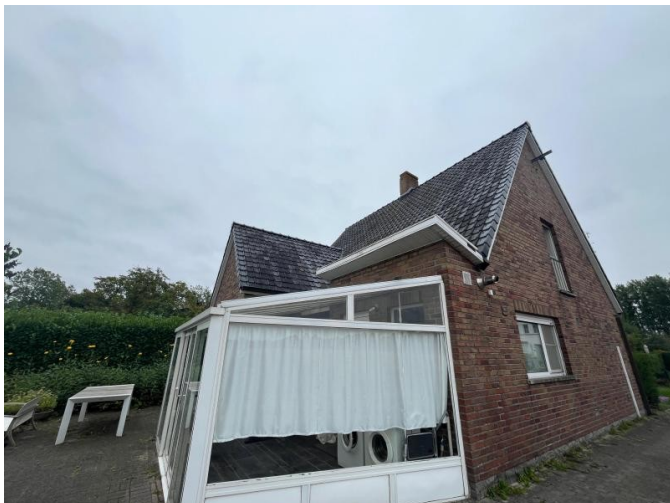
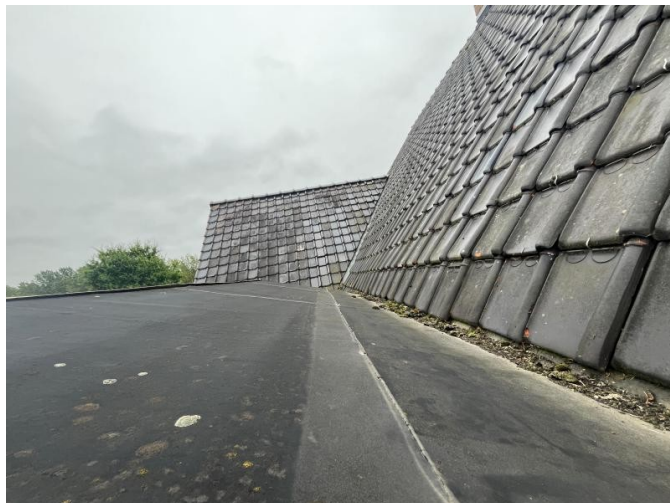
## Fiche 20: Dakbedekking - niet verdacht
