# Asbestinventarisatetest

Kalfortdorp 68/201, 2870 Puurs-Sint-Amands

Attestnummer : 20260414-000421.000

Uitgegeven op : 14.04.2026

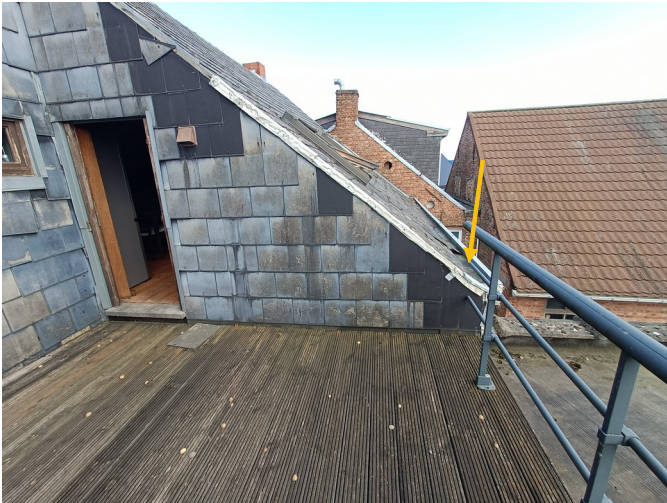
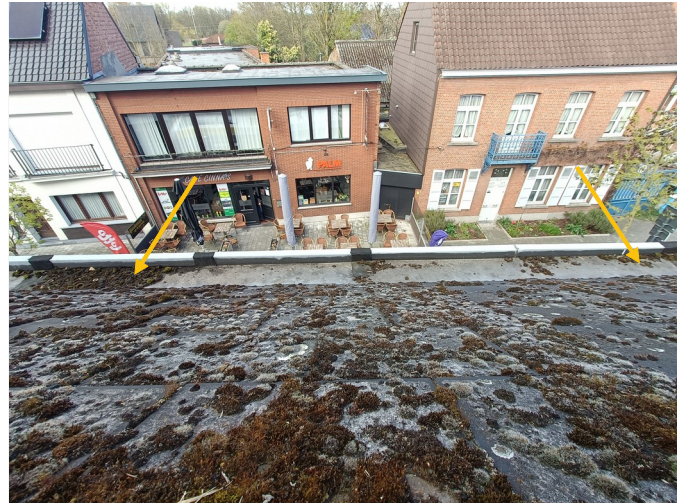
Betreden en onderhoud van het dak en dakgoten kan leiden tot het verstoren van de toepassing waarbij asbestvezels zich kunnen verspreiden doorheen de nabije omgeving via luchtverplaatsing en via vasthechting aan kledij.

| Beschrijving | Slib in de dakgoten |
| Bron van de resten | Het hellend dak van het gebouw is uitgevoerd in AC leien |
| Gebondenheid resten | Niet hecht |
| Opmerking | <p>Asbestverdacht slib gesitueerd in de dakgoten.</p> <p>De vermelde oppervlakten, hoeveelheden, lengtes, volumes, maten en gewichten vormen een loutere schatting op basis van visuele inspectie en beschikbare (bouwkundige) informatie; en dienen uit sluitend ter indicatie en mogen niet worden gebruikt als maatstaf voor heffing. Er kan geen enkele juridische waarde aan worden ontleend, noch vormt deze informatie enige basis voor aansprakelijkheid of schadeclaims.</p> |

**Dringend verwijderen**

- Verwijder het asbestafval.
- Voer bijkomende staalname(s) uit.
- Aangeraden: Laat (representatieve) staalname(s) uitvoeren (door een bevoegd persoon conform vigerende voorschriften) om het asbesthoudend karakter van deze, op basis van vaststelling en expertise opgenomen, asbestverdachte toepassing definitief te bepalen. De resultaten van een optionele laboratoriumanalyse kunnen een belangrijke impact uitoefenen op de verwijderingskost/-methodiek, materiaalrisico, waarde van het pand en/of eindresultaat/geldigheid van het attest. (COPRO – Nieuwsbrief 2, 03/25)

Bij verwijdering: gebruik de correcte PBM's (P3-gelaatsmasker, handschoenen en een wegwerpoverall CAT.III Type 5/6). Het slib, niet-hechtgebonden asbestafval, kan niet naar het gemeentelijk recyclagepark. Dit asbestafval dubbel verpakt aandienen bij een categorie-I stortplaats, een geregistreerd asbestinzamelaar (link: <https://ovam.vlaanderen.be/asbestafval-afvoeren>) of via een erkende asbestverwijderaar (link: [www.werk.belgie.be](http://www.werk.belgie.be) - Erkenningen). Bewaar alle bewijsdocumenten van de asbestverwijdering (facturen, werkplannen, foto's, afleverbonnen, vrijgavemetingen, ...) met het oog op een correcte actualisatie van het asbestattest.

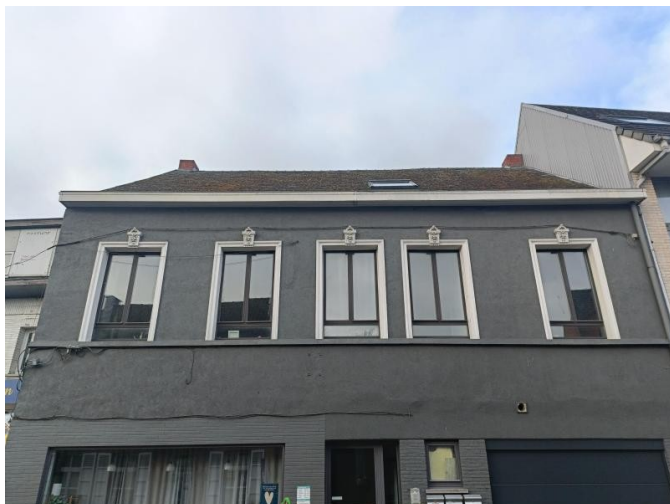
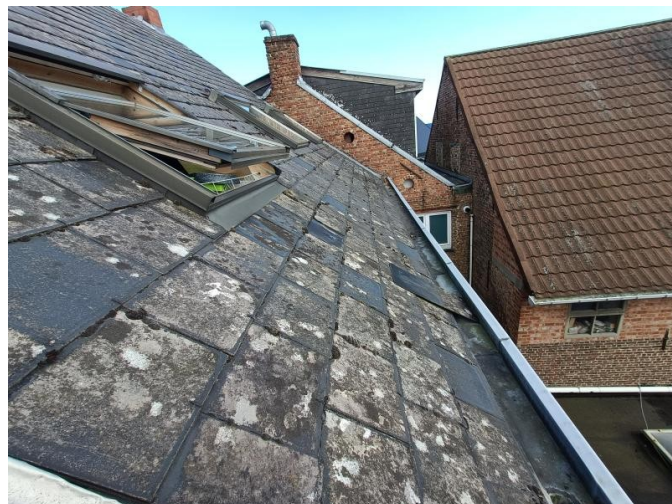
| Eindbeoordeling materiaalrisico | Verhoogd materiaalrisico en/of verhoogde kans op vezelvrijgave |
| Opmerking | De toepassing vertoont een matige graad van verwerking ten gevolge van leeftijd, weersinvloeden en vasthechting van vegetatie (korstmos). |

| Toestand van het materiaal | Matig beschadigd, matig verweerd |

| Beschrijving | Vezelcement leien op het hellend dak |
| Opmerking | <p>Asbestverdachte vezelcement leien gesitueerd op het hellend dak. Het hellend dak behoort tot de gemeenschappelijke delen. Er werd een monster genomen via het terras op V2 (zie bijgevoegde asbestanalyse #96313).</p> <p>De vermelde oppervlakten, hoeveelheden, lengtes, volumes, maten en gewichten vormen een loutere schatting op basis van visuele inspectie en beschikbare (bouwkundige) informatie; en dienen uitsluitend ter indicatie en mogen niet worden gebruikt als maatstaf voor heffing. Er kan geen enkele juridische waarde aan worden ontleend, noch vormt deze informatie enige basis voor aansprakelijkheid of schadeclaims.</p> |

Verwijderen

- Verwijder dit asbestmateriaal zo snel mogelijk. Volg de toestand goed op.
- Hemelwater dat afspoelt van asbestcement daken of gevels kan asbestdeeltjes bevatten. Gebruik het enkel voor gesloten circuits (bv. spoelen toiletten). Reinig na het vervangen van het dak of de gevel de dakgoten en regenwaterput of -ton om asbesthoudend sediment of slib te verwijderen

Bij verwijdering: gebruik de correcte PBM's (P3-gelaatsmasker, handschoenen en een wegwerpoverall CAT.III Type 5/6). Het afval dient dubbel verpakt te worden aangeboden aan het recyclagepark (raadpleeg de voorwaarden van uw recyclagepark). Bewaar alle bewijsdocumenten van de asbestverwijdering (facturen, werkplannen, foto's, afleverbonnen, vrijgavemetingen, ...) met het oog op een correcte actualisatie van het asbestattest.

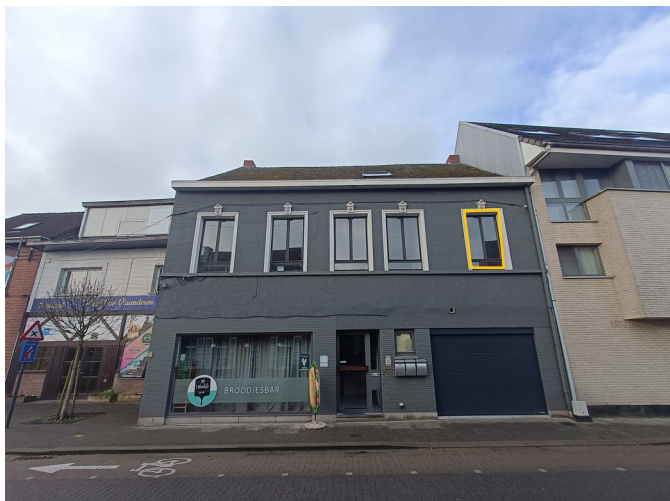
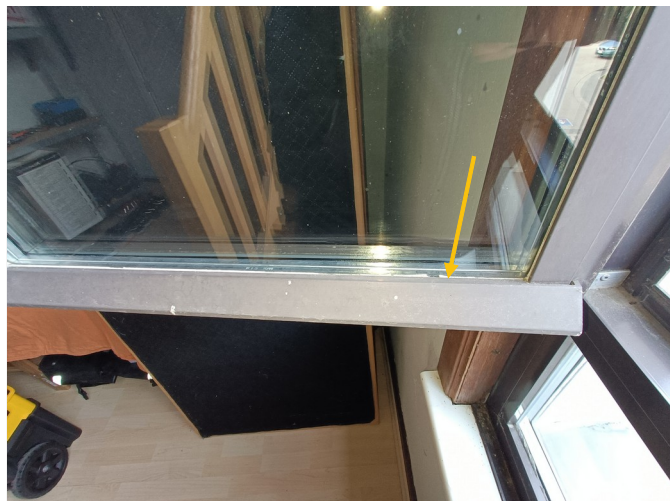
## Fiche 4: Mastiek tussen glas en aluminium raamprofielen

| Opmerking | <p>Asbestverdachte mastiek met grijze kleur gesitueerd tussen het glas en de bruine aluminium raamprofielen. Er werd een monster genomen aan de deur van het terras/garage op GLV (zie bijgevoegde asbestanalyse #96292).</p> <p>De vermelde oppervlakten, hoeveelheden, lengtes, volumes, maten en gewichten vormen een loutere schatting op basis van visuele inspectie en beschikbare (bouwkundige) informatie; en dienen uitsluitend ter indicatie en mogen niet worden gebruikt als maatstaf voor heffing. Er kan geen enkele juridische waarde aan worden ontleend, noch vormt deze informatie enige basis voor aansprakelijkheid of schadeclaims.</p> |

- Eenvoudige handelingen: mag via doe-het-zelf of door werknemer(s) met opleidingsattest eenvoudige handelingen  
Deze toepassing kan door een aannemer die over een opleidingsattest van eenvoudige handelingen beschikt of door een particulier (doe-het-zelf), verwijderd worden indien er geen verhoogd risico op vrijgave van asbestvezels (max. concentratie 0,01 vezels/cm<sup>3</sup> - CODEX Art. VI.3-54) ontstaat en de toepassing voorafgaand wordt gefixeerd/bevochtigd; de individuele elementen zonder machinale werktuigen en zonder breken of gooien 1 voor 1 losgemaakt worden; en ten slotte in gesloten verpakking weggevoerd worden naar een erkend afvalpunt (recyclagepark).

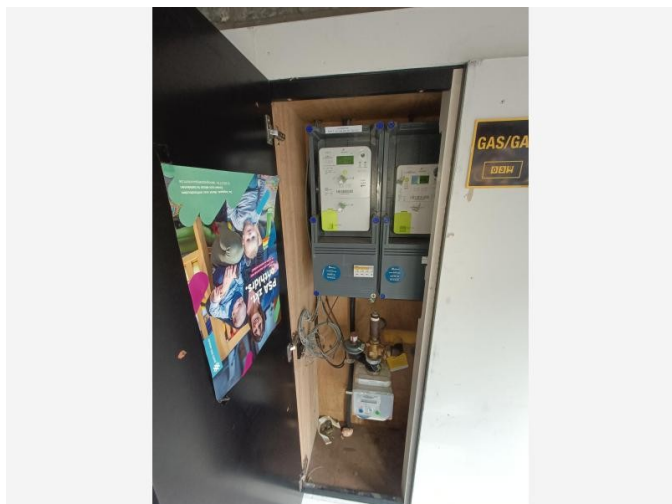
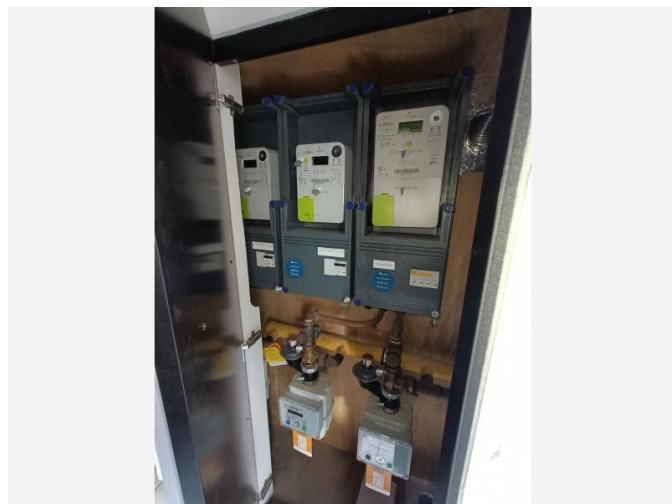
| Basis voor advies | De asbestdeskundige beoordeelt het materiaal als niet-asbestverdacht. |

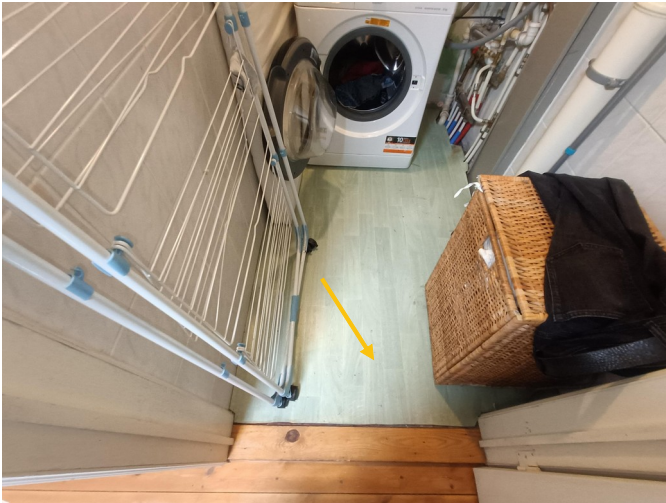
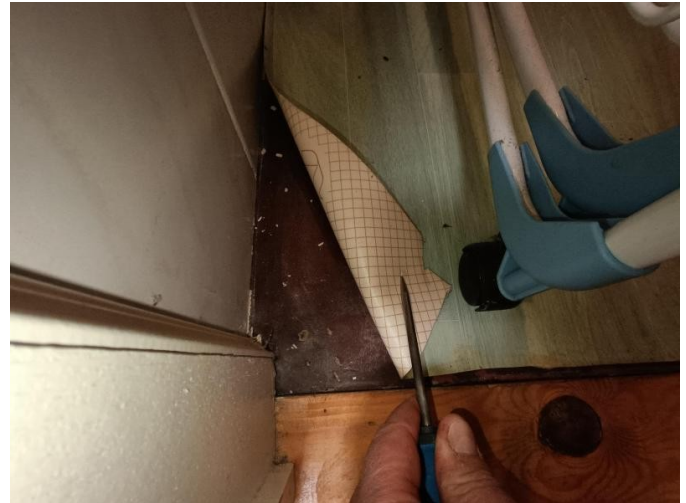
## Fiche 8: Vloerzeil in de wasplaats

| Basis voor advies | De asbestdeskundige beoordeelt het materiaal als niet-asbestverdacht. |

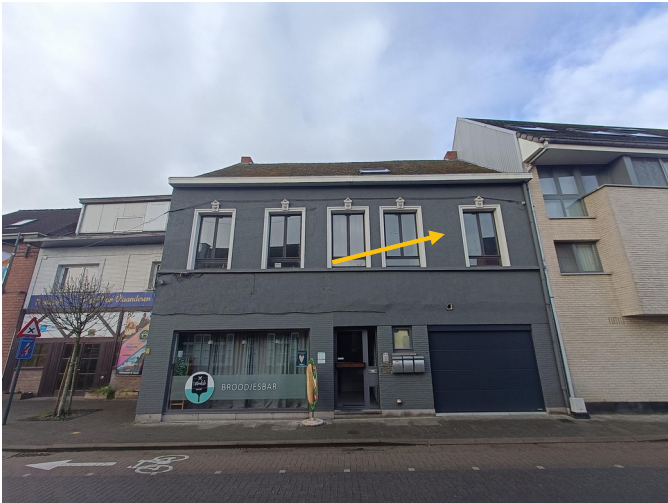
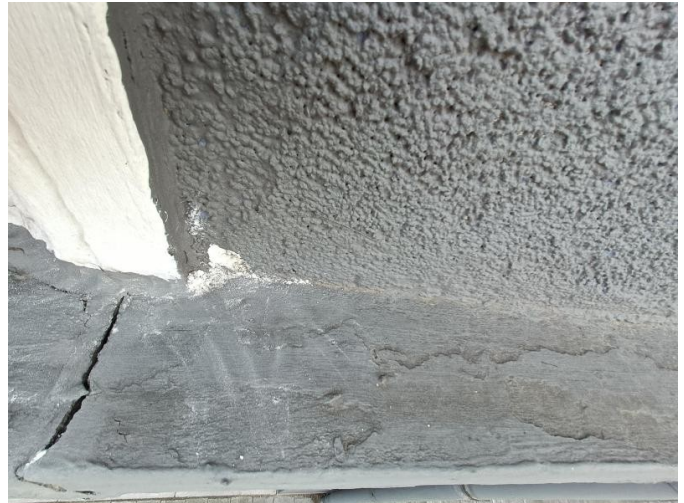
## Fiche 10: Crepi aan de voorgevel

| Opmerking | <p>Buitengevelafwerking met grijze kleur bestaande uit cement-kalk-mortel (crepi) aanwezig op de voorgevel. De crepi behoort tot de gemeenschappelijke delen. Er werd een monster genomen op GLV en V1 (zie bijgevoegde asbestanalyse #96313).</p> <p>De vermelde oppervlakten, hoeveelheden, lengtes, volumes, maten en gewichten vormen een loutere schatting op basis van visuele inspectie en beschikbare (bouwkundige) informatie; en dienen uitsluitend ter indicatie en mogen niet worden gebruikt als maatstaf voor heffing. Er kan geen enkele juridische waarde aan worden ontleend, noch vormt deze informatie enige basis voor aansprakelijkheid of schadeclaims.</p> |

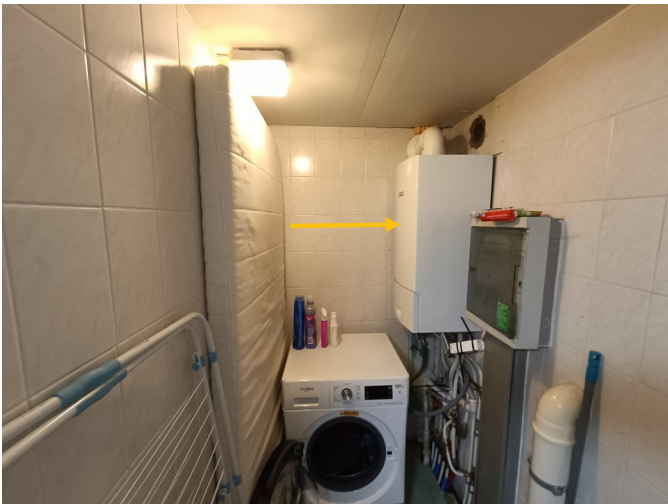
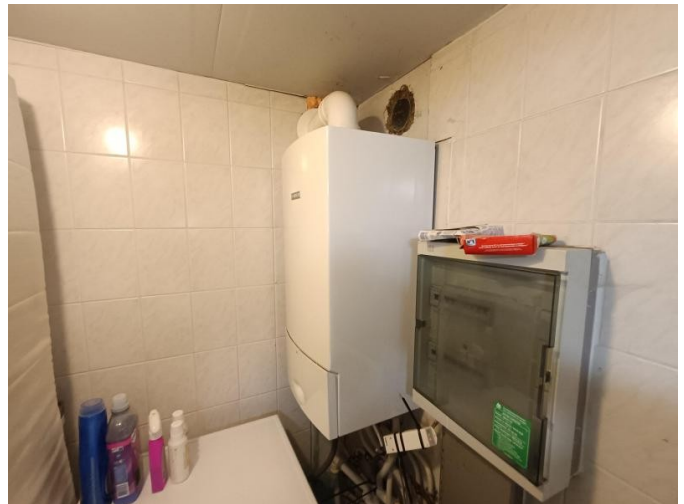
## Fiche 15: CV-ketel Bosch

| Beschrijving | Notitie | Terug te vinden op plannen |
|---|---|---|
| Fiche 15: CV-ketel Bosch | In de berging/stookruimte bevindt zich een Bosch ZWB28-3CE23 S3600 cv-ketel (gas). Het identificatieplaatje vermeldt FDnr. 177. Het fabricagejaar is 2021. | Plan 1.3: A1 - V2 |

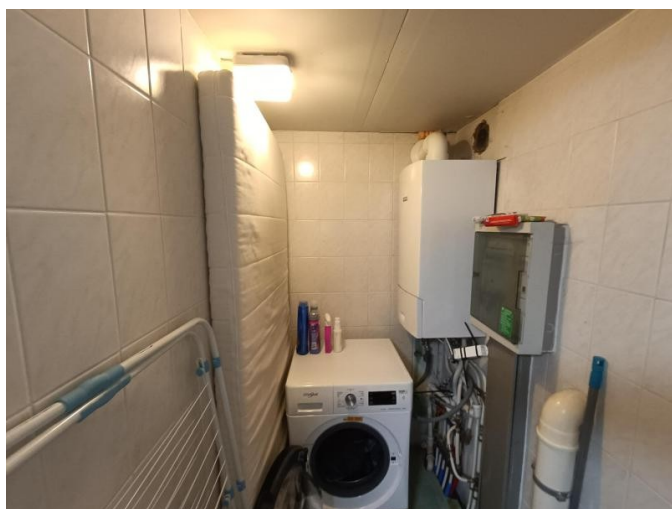
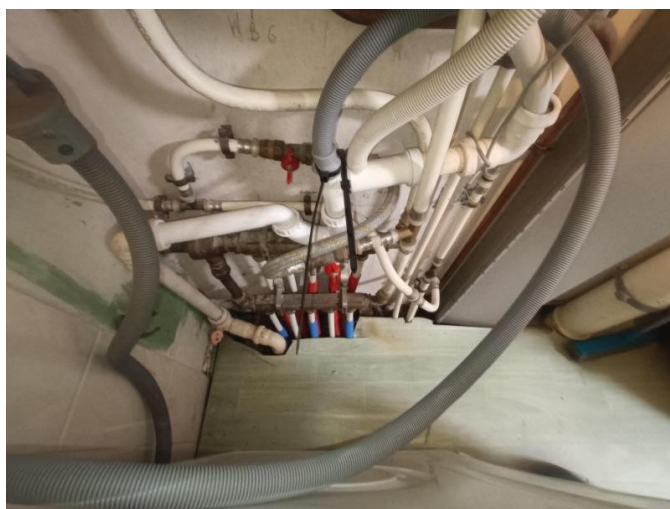
### Fiche 18: Leidingisolatie

| Beschrijving | Notitie | Terug te vinden op plannen |
|---|---|---|
| Fiche 18: Leidingisolatie | Er is geen leidingisolatie waarneembaar. | - |
