# Asbestinventarisatetest

Granvellelaan 40, 2150 Antwerpen

Attestnummer : **20250122-000391.001**

Uitgegeven op : **23.01.2025**

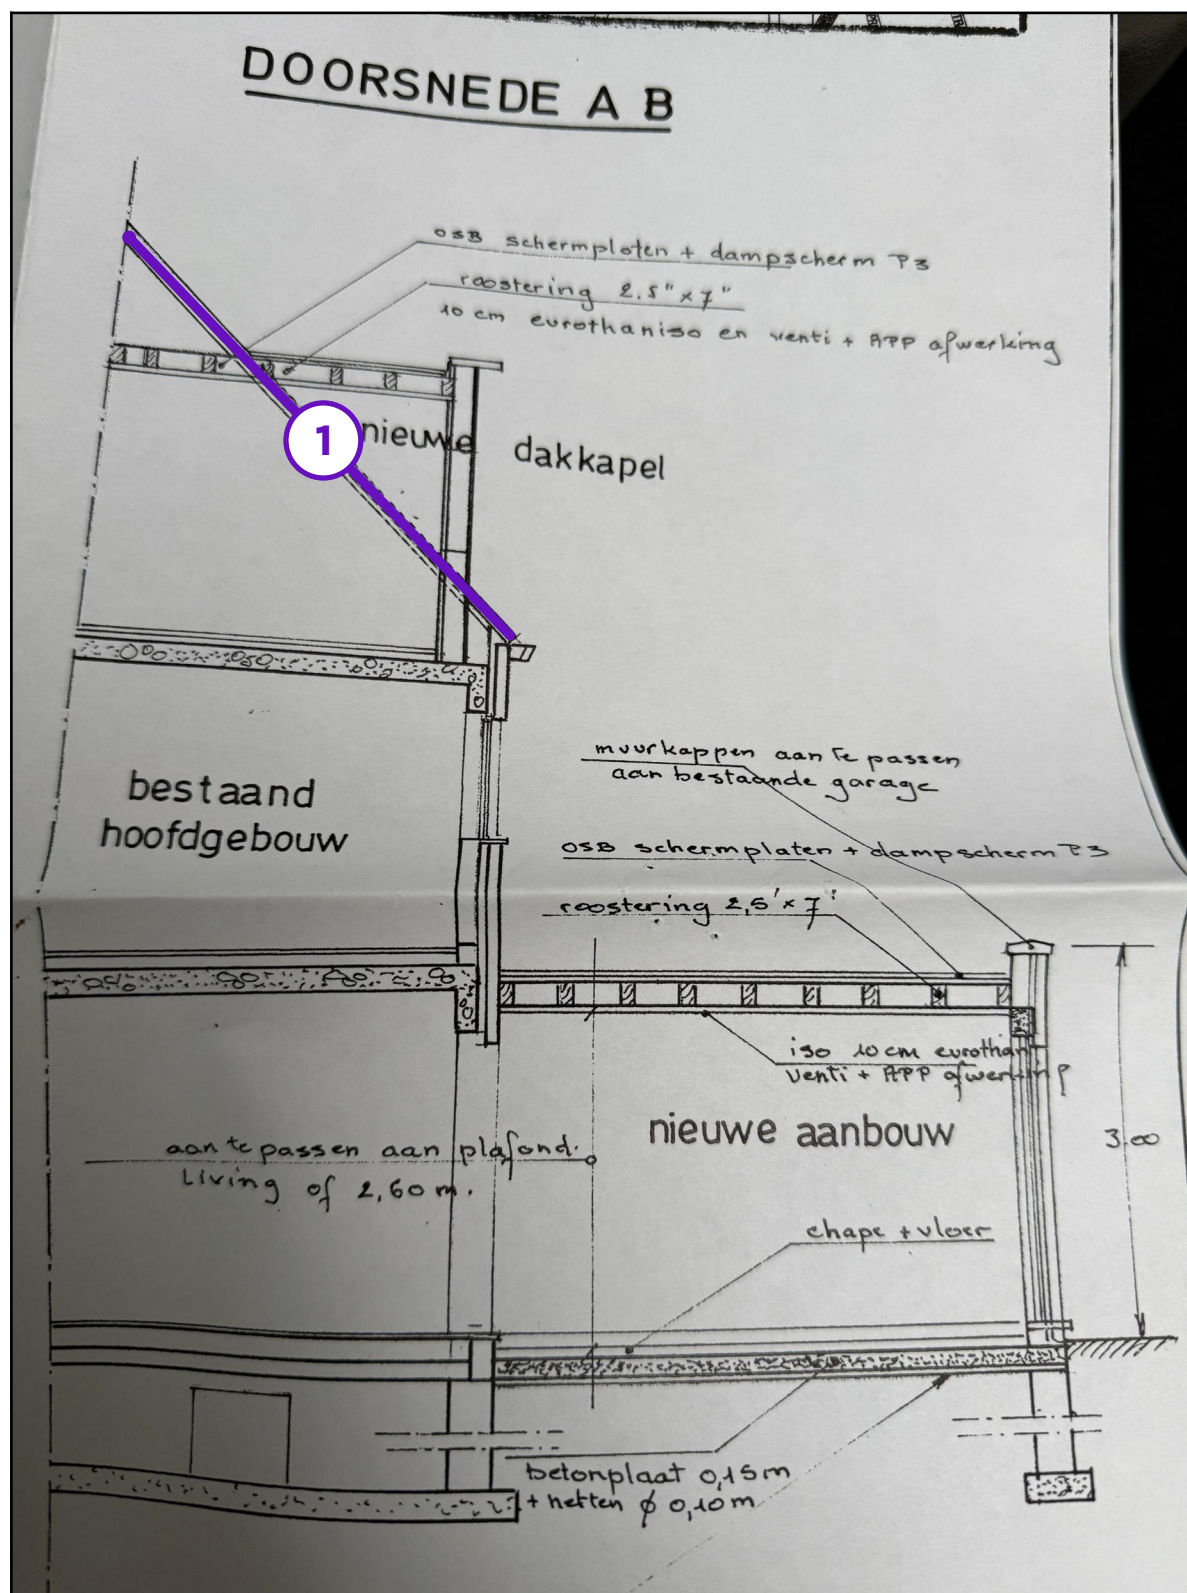
## Plan 1.6: Doorsnede huis

| 1. onderdak | Beperking | - |

**Uitleg van de asbestdeskundige:** Onderdak niet visueel kunnen vaststellen. Zolder is dichtgemaakt en via raam dakpannen moeilijk bereikbaar.

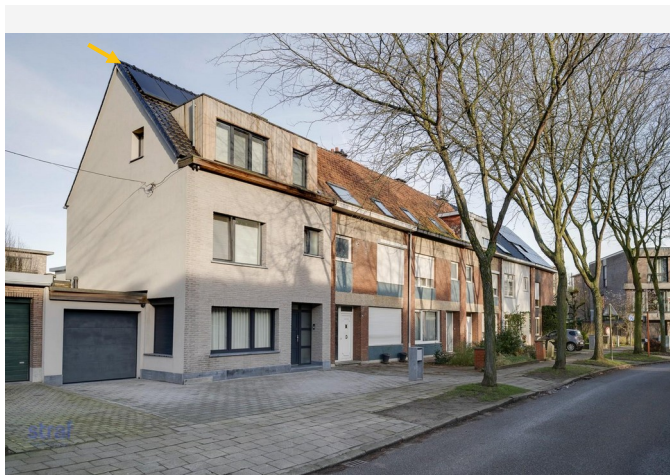
*Situeringsfoto*

**Reden:** Het te onderzoeken materiaal situeert zich hoger dan 3,50 m te rekenen vanaf een veilige ondergrond

In 2012 is volgens de stedenbouwkundige vergunning de dakkapel wel aangebouwd en dus ook het dak vernieuwd.

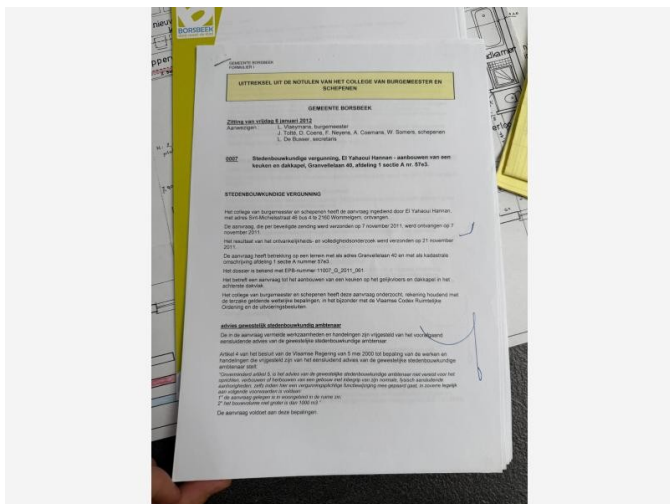
Situeringsfoto

Bouwjaar: 2011

*Constructies gebouwd vanaf 2001 moeten niet onderzocht worden*

| Opmerking | Keuken en deel van garage zijn in 2011 aangebouwd. Stedenbouwkundige vergunning hiervan aanwezig. |

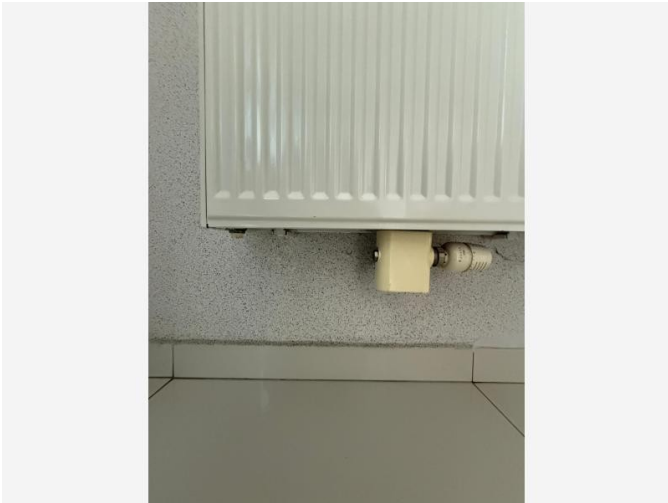
Overzichtsfoto

Geen asbest

| # | Type | Referentie | Resultaat |
|---|---|---|---|
| 3.1 | Mengmonster | 1 | Geen asbest |

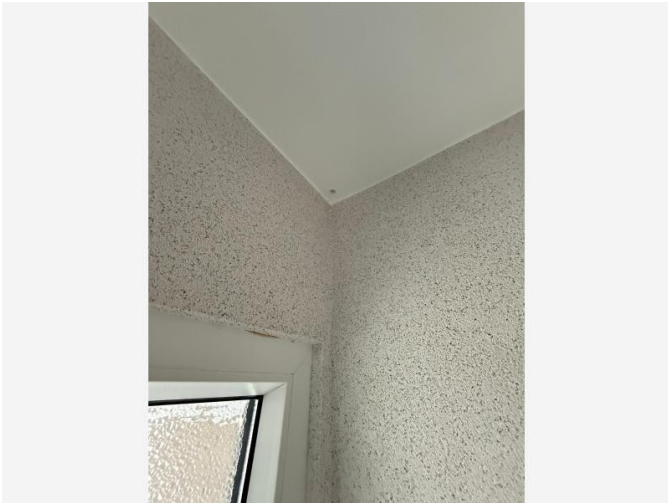
Overzichtsfoto

Geen asbest

| # | Type | Referentie | Resultaat |
|---|---|---|---|
| 4.1 | Mengmonster | 2 | Geen asbest |
