# Asbestinventarisatetest

Heidestraat 139, 2890 Puurs-Sint-Amands

Attestnummer : 20230921-000346.000

Uitgegeven op : 21.09.2023

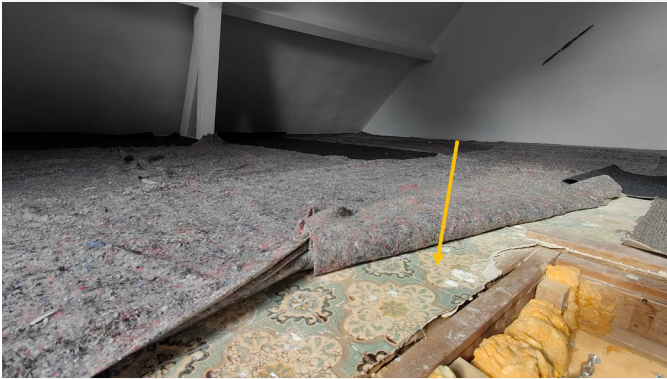
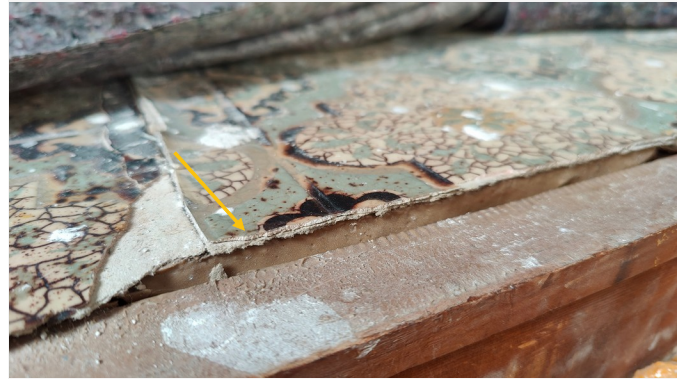
| Eindbeoordeling materiaalrisico | Hoog materiaalrisico en/of hoge kans op vezelvrijgave |
| Opmerking | De toepassing bevindt zich in de binnenomgeving en vertoont een matige graad van verwerking onder invloed van ouderdom en beloop. |

| Gebondenheid | Categorie 2: niet-hechtgebonden met matrix |
| Asbestsoort (vezeltype) | Alleen chrysotiel |
| Asbestconcentratie | Hoog ( $\geq 50\%$ ) |
| Afschermingsgraad van het gehele materiaal | Geheel of deels (ook) vrij aan de binnenlucht |
| Toestand van het materiaal | Matig beschadigd, matig verweerd |

| Opmerking | Asbestverdacht vloerzeil dat werd verlijmd aan de ondergrond op de zolder. |

**Dringend verwijderen**

- Sluit de ruimte luchtdicht af en vermijd het betreden van de ruimte.
- Verwijder dit asbestmateriaal zo snel mogelijk. Volg de toestand goed op.

- Hermetische zone (erkend asbestverwijderaar)  
Deze toepassing kan enkel door een erkende asbestverwijderaar via de methodiek van hermetische zone verwijderd worden omdat verwijdering via de methodiek van eenvoudige handelingen en/of couveusezakmethode niet mogelijk is; en er automatisch een verhoogd risico op vrijgave van asbestvezels (max. concentratie 0,01 vezels/cm<sup>3</sup> - CODEX Art. VI.3-54) ontstaat. (Bron: CODEX - Art. VI.3-61.- § 1.)

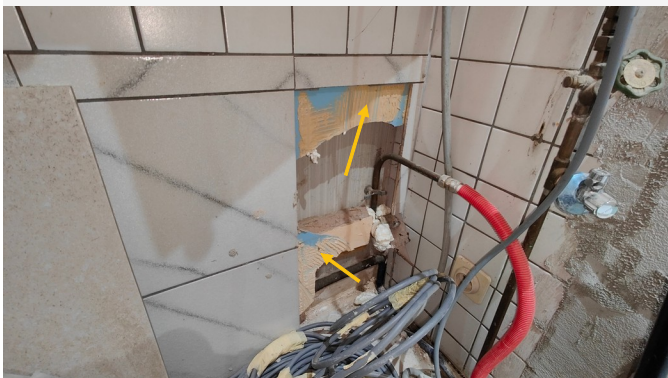
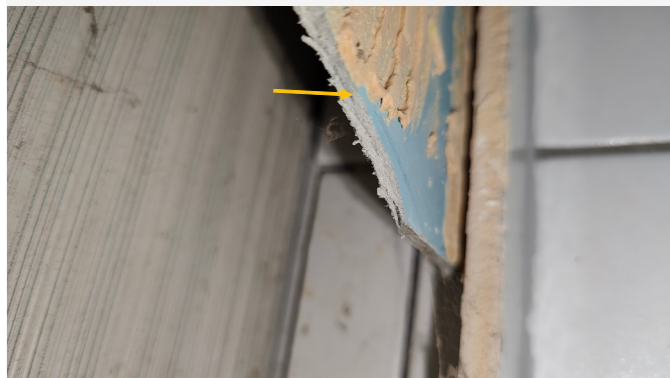
| Eindbeoordeling materiaalrisico | Hoog materiaalrisico en/of hoge kans op vezelvrijgave |
| Opmerking | De toepassing bevindt zich in de binnenomgeving en vertoont een matige graad van verwerking onder invloed van ouderdom en renovatiewerken. De toepassing werd gebroken tijdens de renovatiewerken (zichtbare beschadiging op foto) en is vermoedelijk ingesloten aanwezig op een ruime oppervlakte van de oude binnenwand in de badkamer. |

| Gebondenheid | Categorie 1: hechtgebonden in oorsprong |
| Asbestsoort (vezeltype) | Crocidoliet aanwezig |

| Afschermingsgraad van het gehele materiaal | Geheel of deels (ook) vrij aan de binnenlucht |
| Toestand van het materiaal | Matig beschadigd, matig verweerd |

| <p><b>Opmerking</b></p> | <p>In de badkamer bevinden zich enkele vezelcement platen die deels ingesloten zijn achter de bestaande binnenwand. Bij de renovatiewerken werd er een opening gemaakt waarbij de toepassing gebroken werd (zichtbaar op de foto).</p> <p>Opgelet: De opgegeven hoeveelheid omvat enkel de zichtbare oppervlakte omdat het achterhalen van de ingesloten hoeveelheid achter de bestaande binnenwanden enkel mogelijk is mits destructief onderzoek. De totale hoeveelheid zal in werkelijkheid meer bedragen dan deze opgegeven indicatie.</p> |

**Dringend maatregelen nemen**

- Scherm in afwachting van verwijdering het asbestmateriaal af van luchtstromingen en verstoring: bijvoorbeeld door het te verpakken, te fixeren, af te dekken, signalisatie - afbakening aan te brengen, ...
- Zorg voor een veilig beheer en verwijder dit asbestmateriaal wanneer het bij werken eenvoudig bereikbaar wordt. Controleer de toestand jaarlijks op wijzigingen.

- Eenvoudige handelingen: enkel door erkend asbestverwijderaar  
Deze toepassing kan enkel door een erkende asbestverwijderaar verwijderd worden omdat er hier automatisch een verhoogd risico op vrijgave van asbestvezels (max. concentratie  $0,01 \text{ vezels/cm}^3$  - CODEX - Art. VI.3-54) ontstaat. (Bron: VLAREM II – 6.4.0.1 §1, §2 en §3)

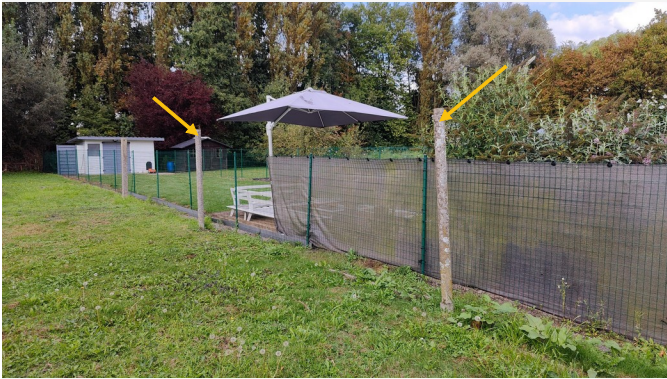
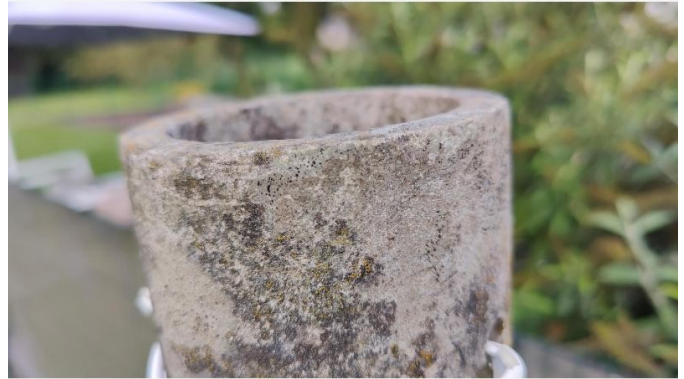
| Eindbeoordeling materiaalrisico | Verhoogd materiaalrisico en/of verhoogde kans op vezelvrijgave |
| Opmerking | De toepassing bevindt zich in de buitenomgeving en vertoont weinig een matige graad van verwerking onder invloed van ouderdom en weersomstandigheden en vasthechting van korstmos. |

| Gebondenheid | Categorie 1: hechtgebonden in oorsprong |

| Asbestsoort (vezeltype) | Crocidoliet aanwezig |
| Afschermingsgraad van het gehele materiaal | Geheel of deels vrij aan de buitenlucht |
| Toestand van het materiaal | Matig beschadigd, matig verweerd |

| Opmerking | In de achtertuin bevinden zich twee palen in vezelcement. |

Verwijderen

- Verwijder dit asbestmateriaal zo snel mogelijk. Volg de toestand goed op.

- Eenvoudige handelingen: mag via doe-het-zelf of door werknemer(s) met opleidingsattest eenvoudige handelingen  
Deze toepassing kan door een aannemer die over een opleidingsattest 'eenvoudige handelingen' beschikt of door een particulier (doe-het-zelf), verwijderd worden indien er geen verhoogd risico op vrijgave van asbestvezels (max. concentratie  $0,01 \text{ vezels/cm}^3$  - CODEX Art. VI.3-54) ontstaat en de toepassing voorafgaand wordt gefixeerd/bevochtigd; de individuele elementen zonder machinale werktuigen en zonder breken of gooien één voor één losgemaakt worden; en ten slotte in gesloten verpakking weggevoerd worden naar een erkend afvalpunt (recyclagepark).

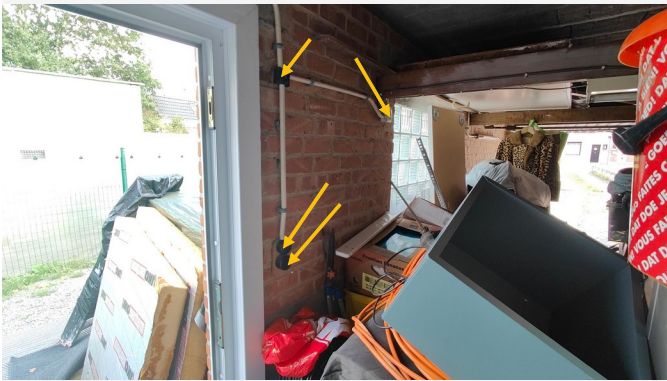
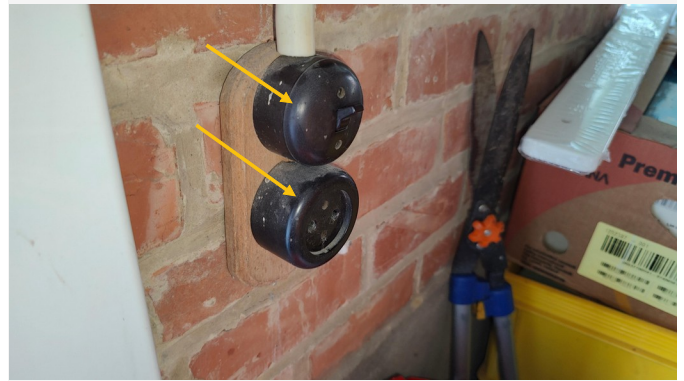
| Opmerking | <p>In het inspectiegebied bevinden zich enkele elektrische toepassingen in asbestverdacht Bakeliet.</p> <p>Een niet-limitatief overzicht van de individuele toepassingen werd aangeduid op plan en opgenomen in een fotoreeks in de databank. Opgelet: Het is mogelijk dat er meer toepassingen aanwezig zijn in het inspectiegebied; gelijkaardige toepassingen moeten met dezelfde waakzaamheid en volgens de hierna beschreven maatregelen/voorschriften behandeld worden.</p> |

- Eenvoudige handelingen: mag via doe-het-zelf of door werknemer(s) met opleidingsattest eenvoudige handelingen  
Deze toepassing kan door een aannemer die over een opleidingsattest 'eenvoudige handelingen' beschikt of door een particulier (doe-het-zelf), verwijderd worden indien er geen verhoogd risico op vrijgave van asbestvezels (max. concentratie  $0,01 \text{ vezels/cm}^3$  - CODEX Art. VI.3-54) ontstaat en de toepassing voorafgaand wordt gefixeerd/bevochtigd; de individuele elementen zonder machinale werktuigen en zonder breken of gooien één voor één losgemaakt worden; en ten slotte in gesloten verpakking weggevoerd worden naar een erkend afvalpunt (recyclagepark).

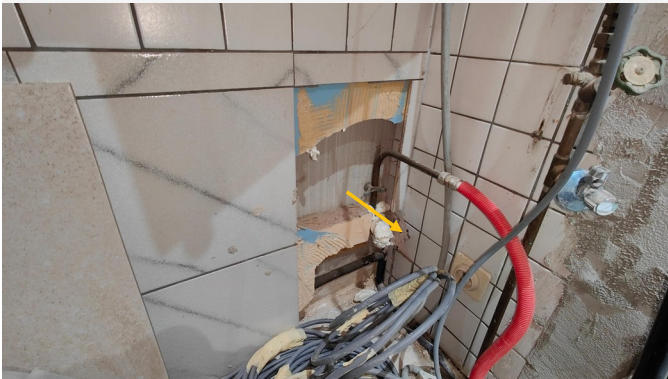
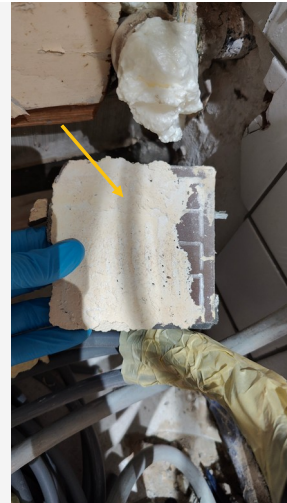
## Fiche 12: Lijm achter Faiencetegels

| Opmerking | In de badkamer werd een deel van de binnenwand afgewerkt met Faiencetegels. De achterliggende lijmlaag is onderworpen aan een verplichte monstername. Er werd een staal genomen aan een reeds bestaande beschadiging. |

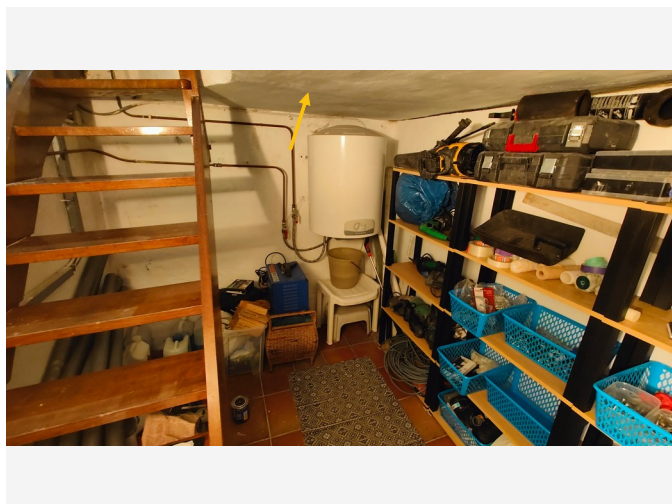
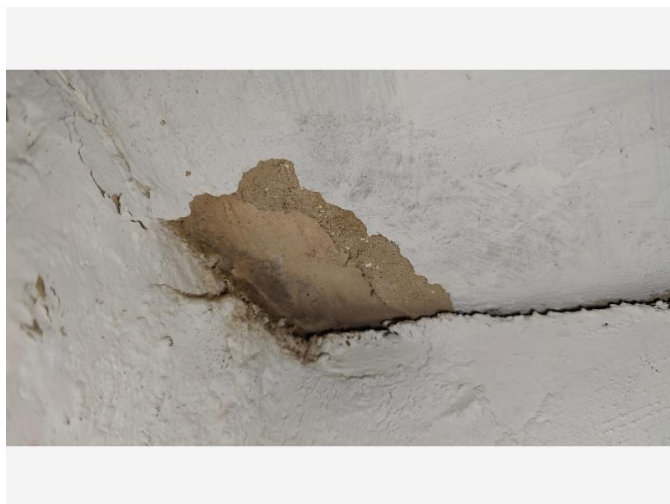
## Fiche 14: Oud pleisterwerk op het plafond

| Opmerking | Plafondafwerking bestaande uit gips-kalk-mortel (pleisterwerk) onderworpen aan een verplichte monstername, aanwezig in de kelder (monsternamepunt). In de overige delen van de woning werd het oude pleisterwerk volledig verwijderd tot op de muur en opnieuw aangebracht (bewijsdocumenten en foto's in de databank) |
