# Asbestinventarisatetest

Bessemerstraat 138, 3620 Lanaken

Attestnummer : 20260908-000293.000

Uitgegeven op : 08.09.2026

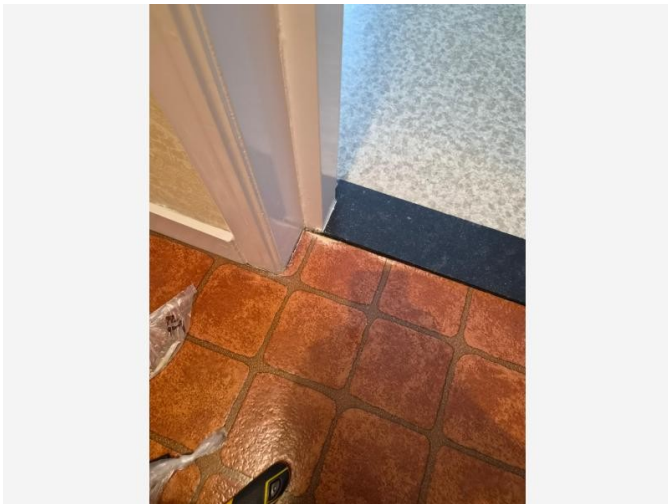
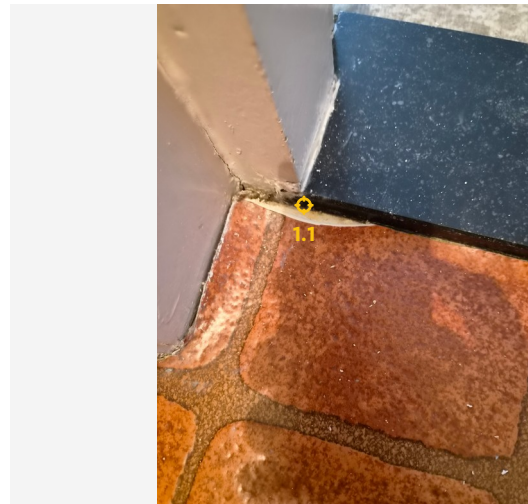
| Eindbeoordeling materiaalrisico | Laag materiaalrisico en/of verlaagde kans op vezelvrijgave |

| Gebondenheid | Categorie 1: hechtgebonden in oorsprong |
| Asbestsoort (vezeltype) | Alleen chrysotiel aanwezig |
| Asbestconcentratie | Laag (< 50%) |
| Toestand van het materiaal | Licht beschadigd, licht verweerd. Intacte calciumsilicaatplaat of materiaal met categorie 3-gebondenheid |

| # | Type | Referentie | Resultaat |
|---|---|---|---|
| 1.1 | Puntmonster | P2 | Chrysotiel |

| Beschrijving | Vinylzeil gang 1ste verdiep |
| Hoeveelheid (oppervlakte - aantal) | • 10,00 m <sup>2</sup> - 1 stuk |

Zorgvuldig beheren

- Zorg voor een veilig beheer. Vermijd het beschadigen van het asbestmateriaal. Controleer de toestand jaarlijks op wijzigingen.

- Eenvoudige handelingen: mag via doe-het-zelf of door werknemer(s) met opleidingsattest eenvoudige handelingen  
Vast of (hecht)gebonden asbest: bij dit type zijn de asbestvezels gebonden met een bindmiddel, bijvoorbeeld cement, kunststof of lijm. Vaak voorkomende toepassingen zijn golfplaten, dakleien en schoorstenen. Zolang het materiaal in goede staat is én u er juist mee omspringt (niet schuren, breken, slijpen of boren), komen er nauwelijks vezels vrij. Vaste of (hecht)gebonden asbesthoudende toepassingen in goede staat zijn daarom het minst schadelijk voor de gezondheid. Dit type asbest mag u zelf verwijderen, op voorwaarde dat u de richtlijnen volgt.

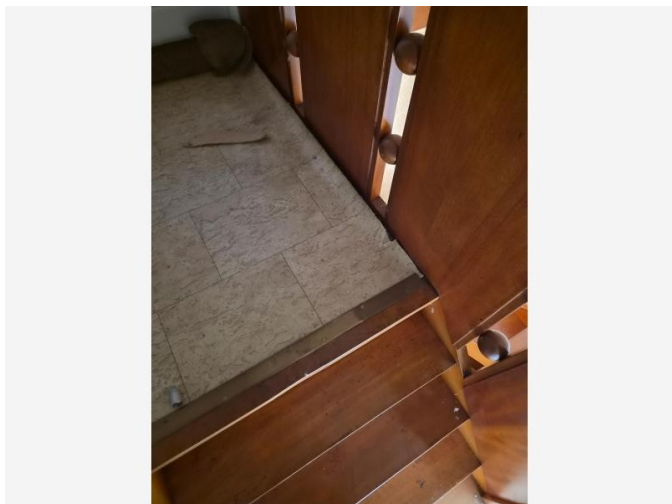
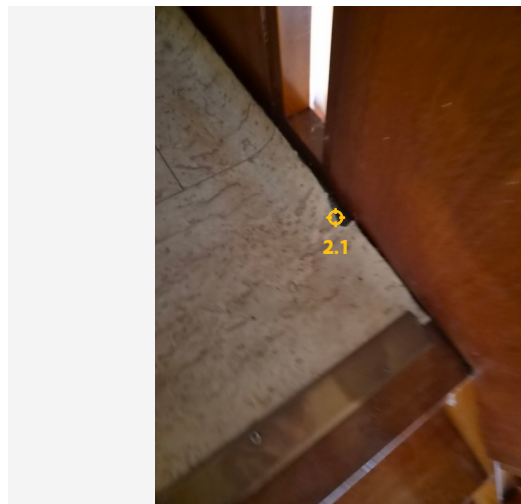
| Eindbeoordeling materiaalrisico | Laag materiaalrisico en/of verlaagde kans op vezelvrijgave |

| Gebondenheid | Categorie 1: hechtgebonden in oorsprong |
| Asbestsoort (vezeltype) | Alleen chrysotiel aanwezig |
| Asbestconcentratie | Laag (< 50%) |
| Toestand van het materiaal | Licht beschadigd, licht verweerd. Intacte calciumsilicaatplaat of materiaal met categorie 3-gebondenheid |

| # | Type | Referentie | Resultaat |
|---|---|---|---|
| 2.1 | Puntmonster | P1 | Chrysotiel |

| Beschrijving | Vinylzeil trap |
| Hoeveelheid (oppervlakte - aantal) | • 4,00 m <sup>2</sup> - 1 stuk |

Zorgvuldig beheren

- Zorg voor een veilig beheer. Vermijd het beschadigen van het asbestmateriaal. Controleer de toestand jaarlijks op wijzigingen.

- Eenvoudige handelingen: mag via doe-het-zelf of door werknemer(s) met opleidingsattest eenvoudige handelingen  
Vast of (hecht)gebonden asbest: bij dit type zijn de asbestvezels gebonden met een bindmiddel, bijvoorbeeld cement, kunststof of lijm. Vaak voorkomende toepassingen zijn golfplaten, dakleien en schoorstenen. Zolang het materiaal in goede staat is én u er juist mee omspringt (niet schuren, breken, slijpen of boren), komen er nauwelijks vezels vrij. Vaste of (hecht)gebonden asbesthoudende toepassingen in goede staat zijn daarom het minst schadelijk voor de gezondheid. Dit type asbest mag u zelf verwijderen, op voorwaarde dat u de richtlijnen volgt.

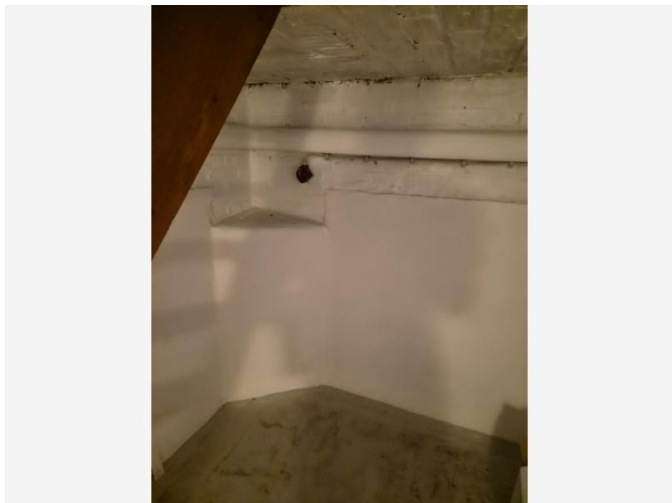
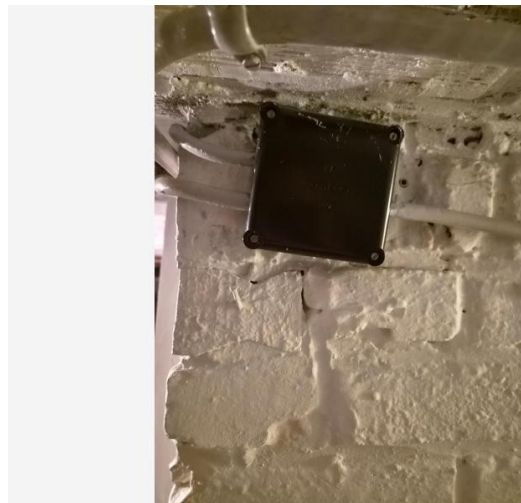
## Fiche 3: Bakeliet stopcontacten, lichtarmaturen, schakelaars en/of kasten

| Eindbeoordeling materiaalrisico | Laag materiaalrisico en/of verlaagde kans op vezelvrijgave |
| Opmerking | er is voor crocidoliet gekozen omdat er geen staal werd genomen. maar veelal is het toch chrysotiel dat wordt aangetroffen in bakeliet voor zover er al asbest aanwezig is in dit bakeliet |

| Asbestsoort (vezeltype) | Crocidoliet aanwezig |
| Toestand van het materiaal | Onbeschadigd, niet verweerd |

| Beschrijving | Bakeliet stopcontacten, lichtarmaturen, schakelaars en/of kasten |
| Identificatiemethode | De asbestdeskundige beoordeelt het materiaal als asbesthoudend, en dit zonder monsternamen. |

Zorgvuldig beheren

- Zorg voor een veilig beheer. Vermijd het beschadigen van het asbestmateriaal. Controleer de toestand jaarlijks op wijzigingen.
- Voer bijkomende staalname(s) uit.

- Eenvoudige handelingen: mag via doe-het-zelf of door werknemer(s) met opleidingsattest eenvoudige handelingen  
Bij het verwijderen van oude bakeliet, is het belangrijk om strikt veiligheidsmaatregelen te volgen. Bakeliet zelf kan asbest bevatten. Hier zijn enkele stappen en voorzorgsmaatregelen die je moet nemen, in overeenstemming met de Codex over het welzijn op het werk

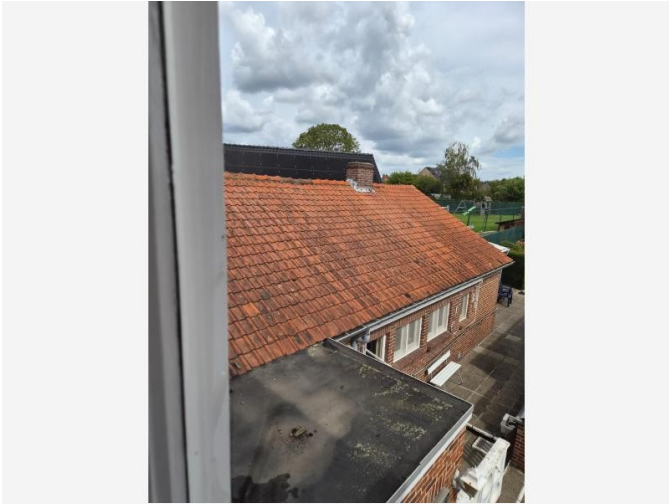
## Fiche 4: Schoorstenen (binnenzijde niet inspecteerbaar)

**Reden:** Het te onderzoeken materiaal situeert zich hoger dan 3,50 m te rekenen vanaf een veilige ondergrond

**Uitleg van de asbestdeskundige:** In de schouw kunnen asbestverdachte materialen aanwezig zijn. Door de hoogte is het niet mogelijk om deze schouw in detail te bekijken.

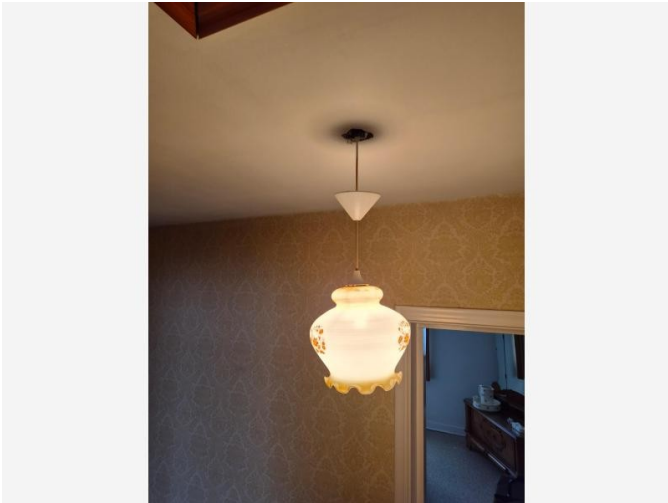
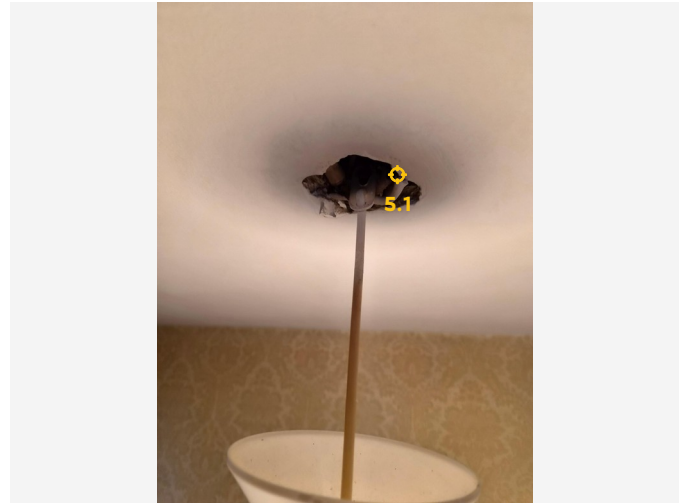
## Fiche 5: Pleisterwerk plafonds

Geen asbest

| # | Type | Referentie | Resultaat |
|---|---|---|---|
| 5.1 | Mengmonster | MM2 | Geen asbest |

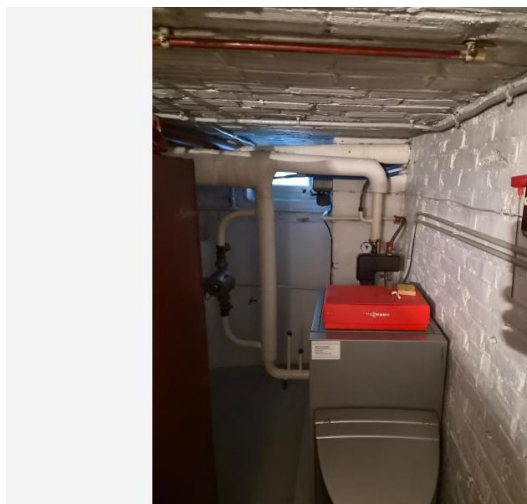
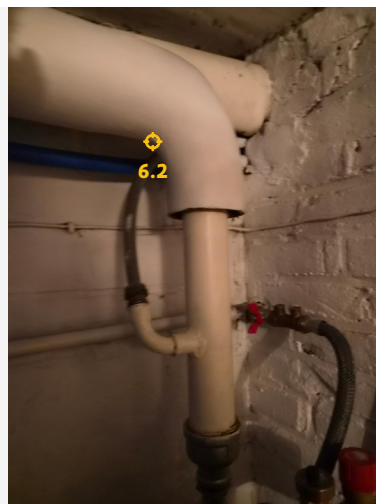
## Fiche 6: Leidingisolatie (gips)

Geen asbest

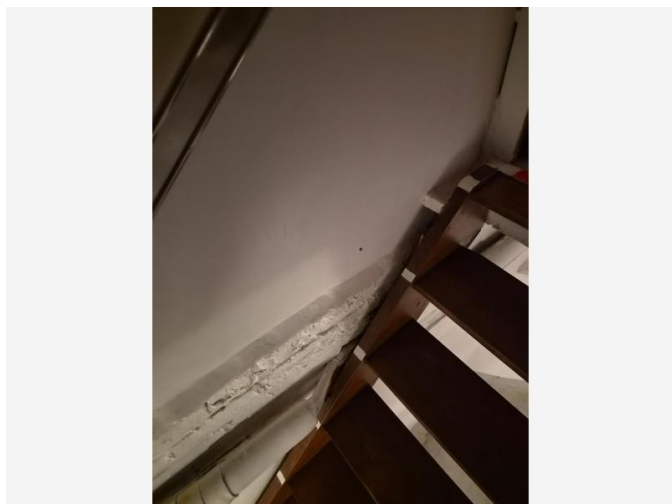
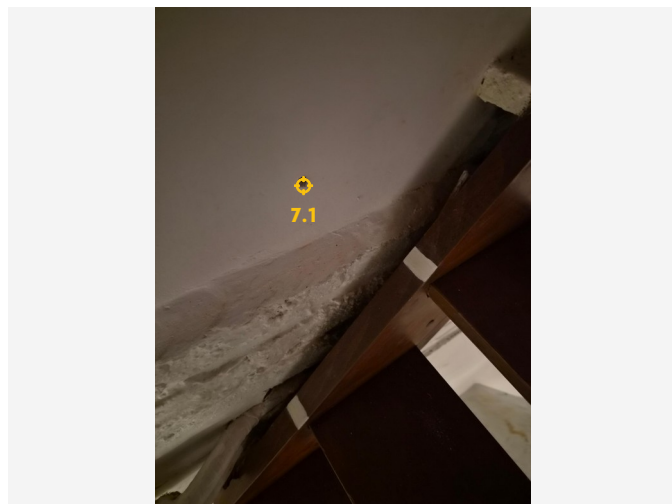
## Fiche 7: Pleisterwerk wanden

Geen asbest

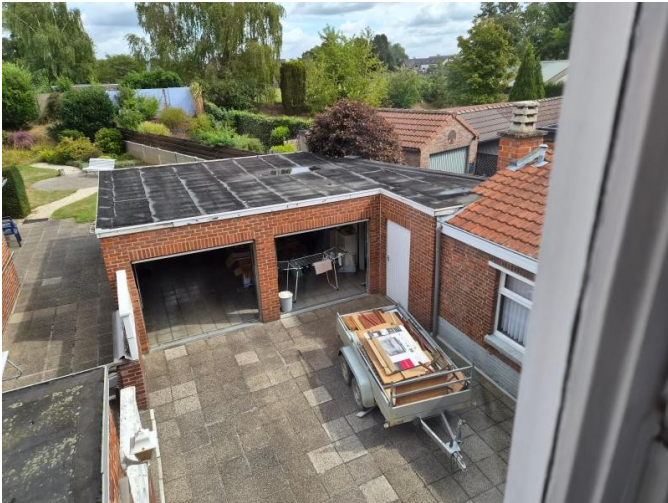
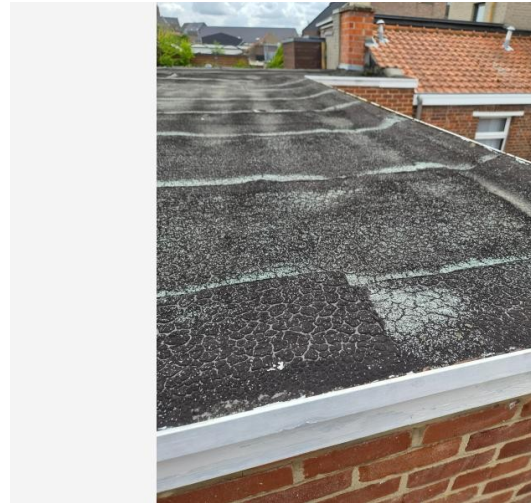
## Fiche 8: Roofing garage

Geen asbest

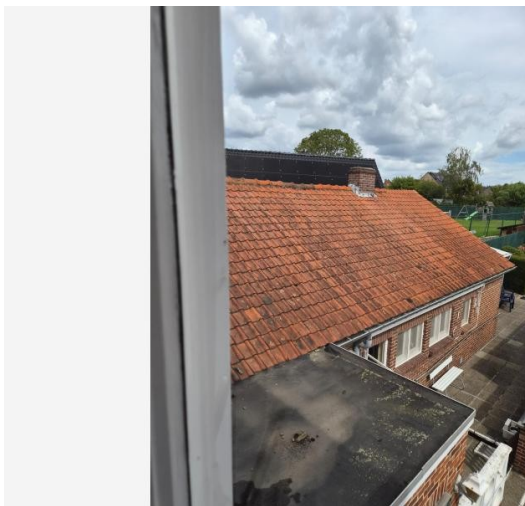
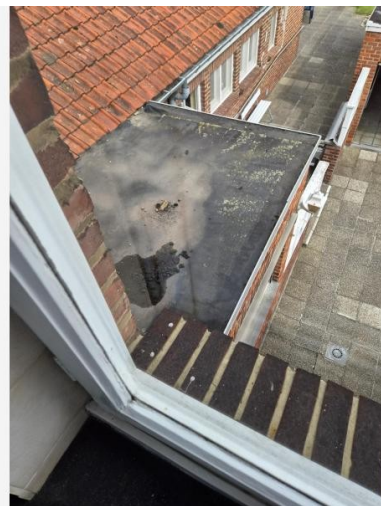
## Fiche 12: Dakbedekking plat dak – EPDM (niet verdacht)

| Beschrijving | Notitie | Terug te vinden op plannen |
|---|---|---|
| Fiche 12: Dakbedekking plat dak - EPDM (niet verdacht) | De dakbedekking (EPDM) is niet asbestverdacht. Het is niet uitgesloten dat de EPDM werd gelegd op bestaande, mogelijk asbestverdachte roofing. Bij werken, laat dit controleren. | Plan 1.4: Zolder + dak |
