# Asbestinventarisatattest

Kortenbosstraat 1, 3800 Sint-Truiden

Attestnummer : 20260827-000391.000

Uitgegeven op : 27.08.2026

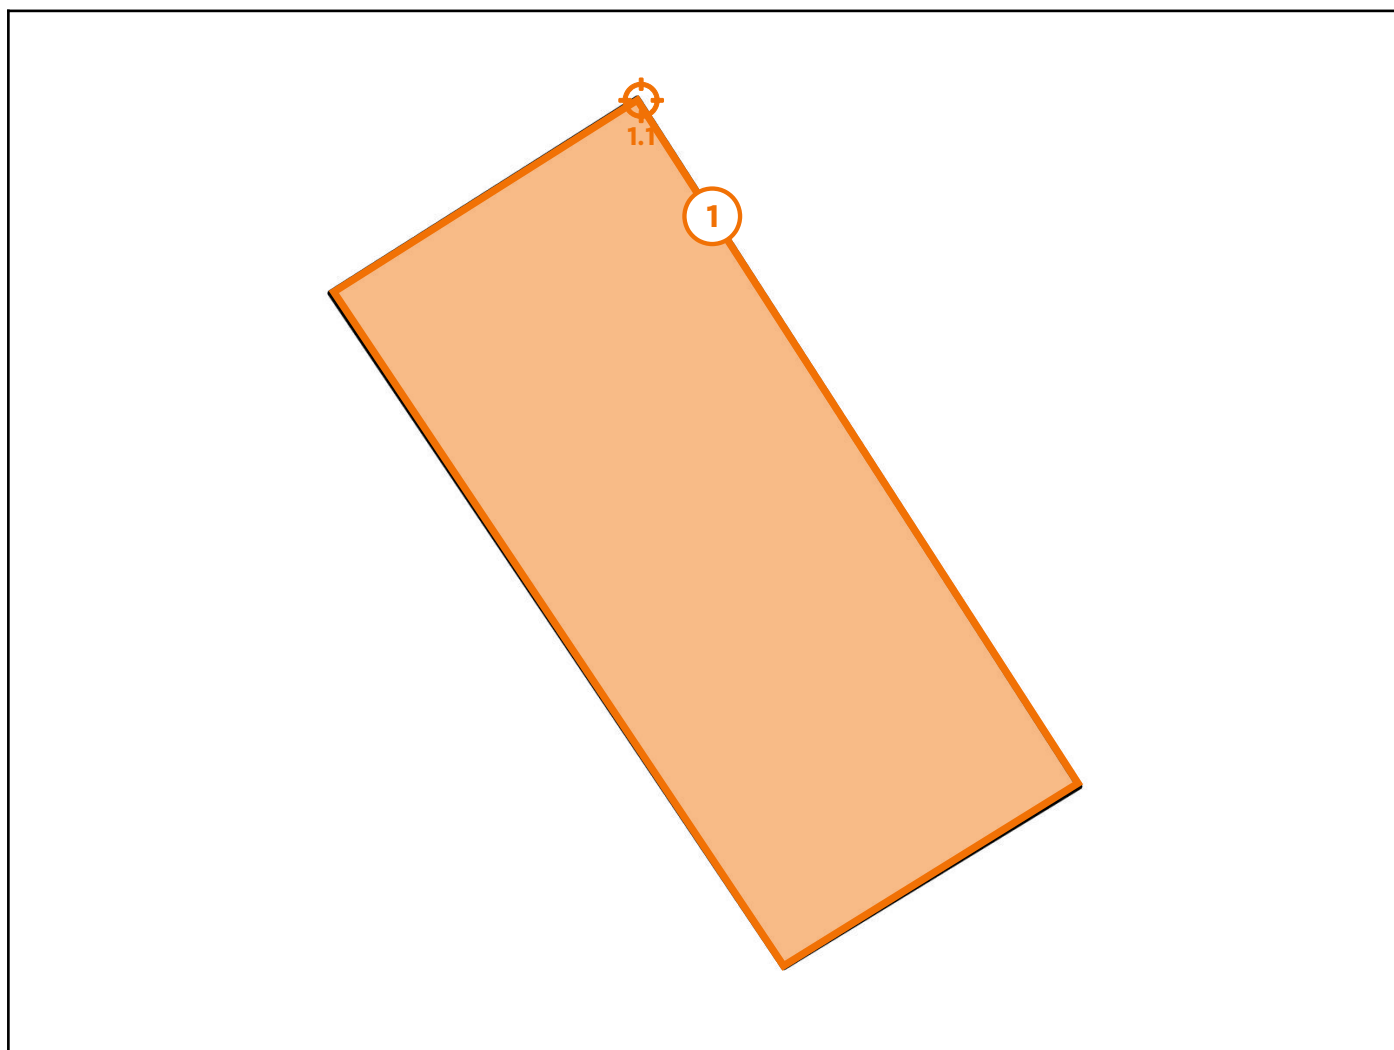
## Plan 3.1: Tuinhuis/kippenhok plan

| Beschrijving | Type | Actie |
|---|---|---|
| 1. Dakbedekking tuinberging/kippenhok | Asbestmateriaal | <a href="#">Verwijderen</a> |

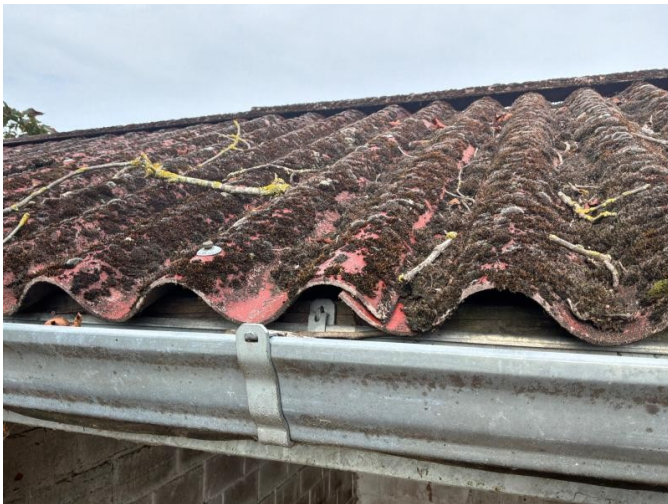
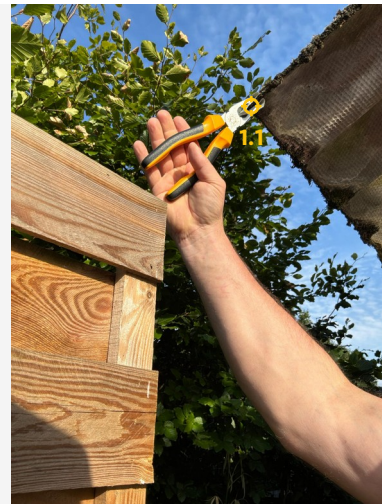
Overzichtsfoto

Detailfoto

Het asbestmateriaal valt onder de mijlpaal van 2034.

| Eindbeoordeling materiaalrisico | Laag materiaalrisico en/of verlaagde kans op vezelvrijgave |

| Gebondenheid | Categorie 1: hechtgebonden in oorsprong |
| Asbestsoort (vezeltype) | Alleen chrysotiel aanwezig |
| Asbestconcentratie | Laag (< 50%) |
| Toestand van het materiaal | Licht beschadigd, licht verweerd. Intacte calciumsilicaatplaat of materiaal met categorie 3-gebondenheid |

| # | Type | Referentie | Resultaat |
|---|---|---|---|
| 1.1 | Puntmonster | MM003 | Chrysotiel |

| Beschrijving | Dakbedekking tuinberging/kippenhok |
| Asbestmateriaal | Dak- en gevelbekleding - Golfplaat |

Verwijderen

- Zorg voor een veilig beheer. Vermijd het beschadigen van het asbestmateriaal. Controleer de toestand jaarlijks op wijzigingen.
- Verwijder dit asbestmateriaal zo snel mogelijk. Volg de toestand goed op.
- Hemelwater dat afspoelt van asbestcement daken of gevels kan asbestdeeltjes bevatten. Gebruik het enkel voor gesloten circuits (bv. spoelen toiletten). Reinig na het vervangen van het dak of de gevel de dakgoten en regenwaterput of -ton om asbesthoudend sediment of slib te verwijderen

- Eenvoudige handelingen: mag via doe-het-zelf of door werknemer(s) met opleidingsattest eenvoudige handelingen  
Eenvoudige handelingen mogen enkel gebeuren bij hechtgebonden toepassingen. Dit zijn toepassingen waarvan de binding bestaat uit: cement, bitumen, kunststof of lijm en wanneer deze niet beschadigd zijn. Bij het verwijderen zorgt men er voor dat de grenswaarden van 0,01vezel per m3 niet overschreden wordt. (Federale Codex over het welzijn op het werk boek VI, Artikel VI.3-1). De toepassing moet voor de werkzaamheden gefixeerd / bevochtigd worden. De werkzaamheden moeten onmiddellijk worden gestaakt indien de opgelegde voorwaarden, met betrekking tot verwijdering, opslag, vervoer en afvoer niet kunnen

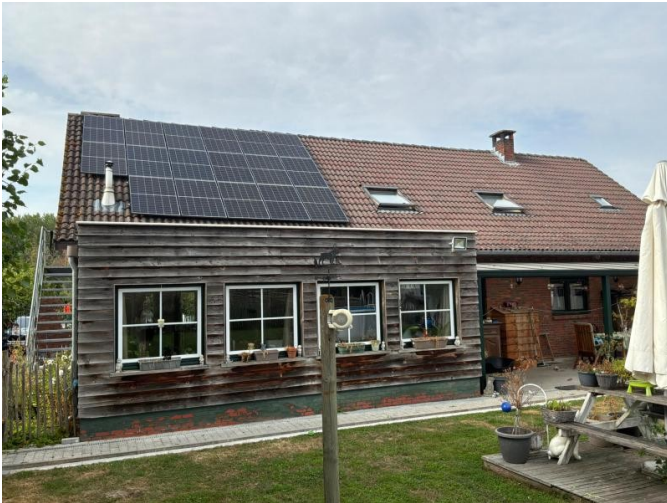
*Situeringsfoto*

**Reden:** Het te onderzoeken materiaal situeert zich hoger dan 3,50 m te rekenen vanaf een veilige ondergrond

**Uitleg van de asbestdeskundige:** Het rookgaskanaal is niet inspecteerbaar vanop een veilige hoogte.

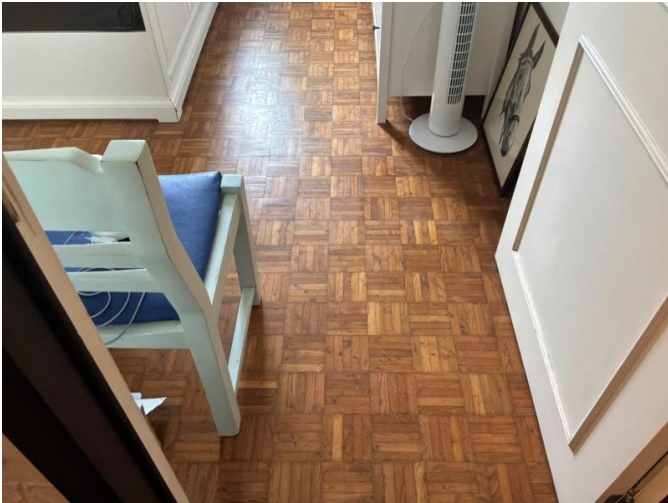
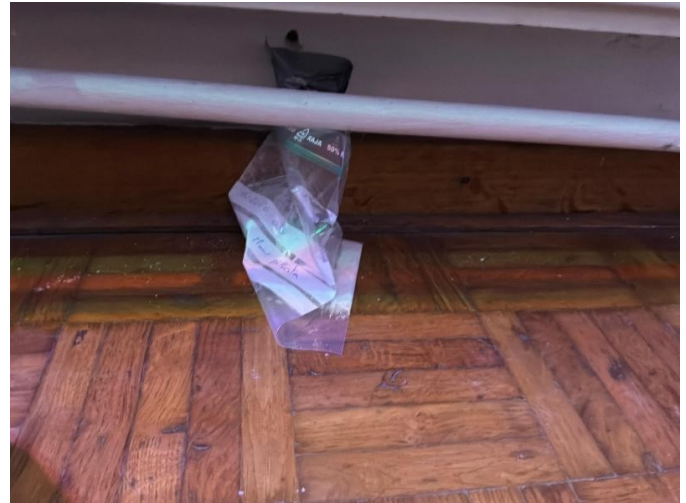
De parket op zich is niet asbestverdacht maar de ADI kan geen uitspraak doen over de lijm die gebruikt is.

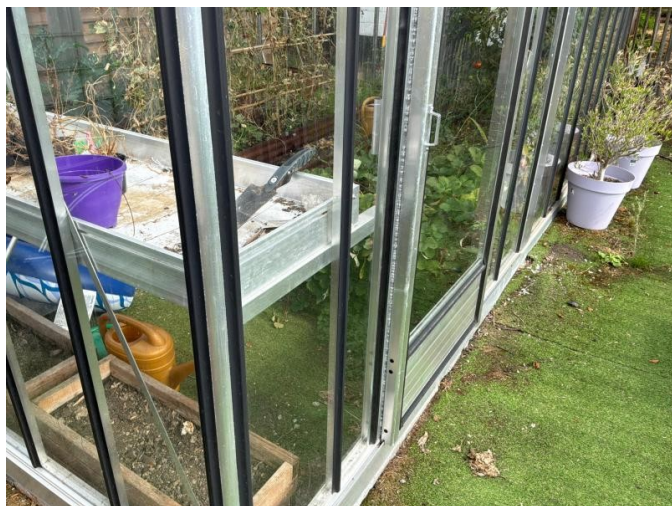
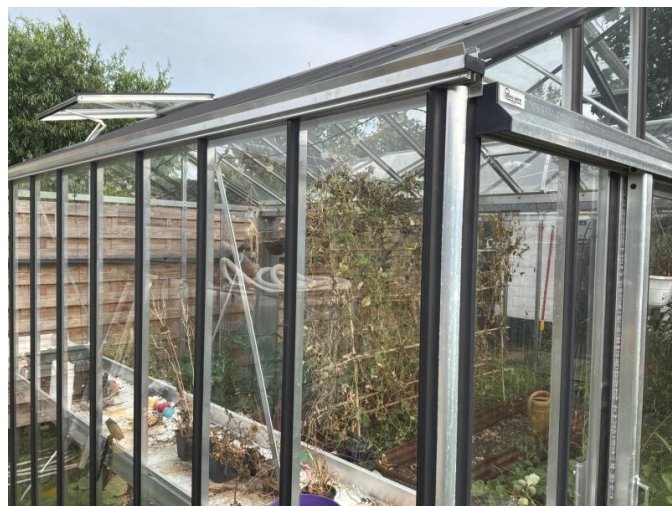
Er zijn geen asbestverdachte toepassingen waargenomen in de serre.

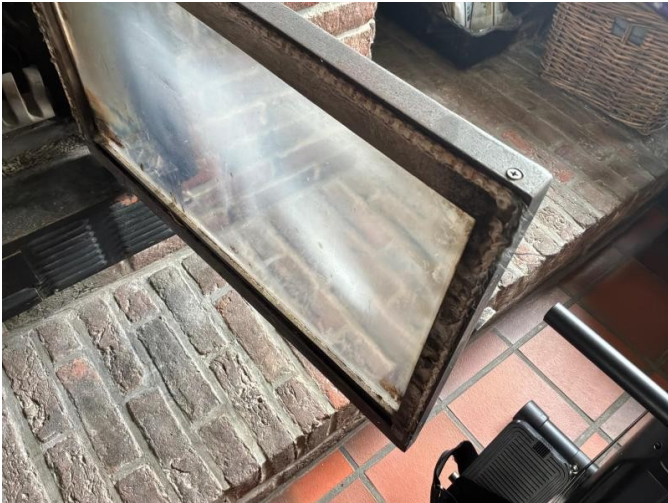
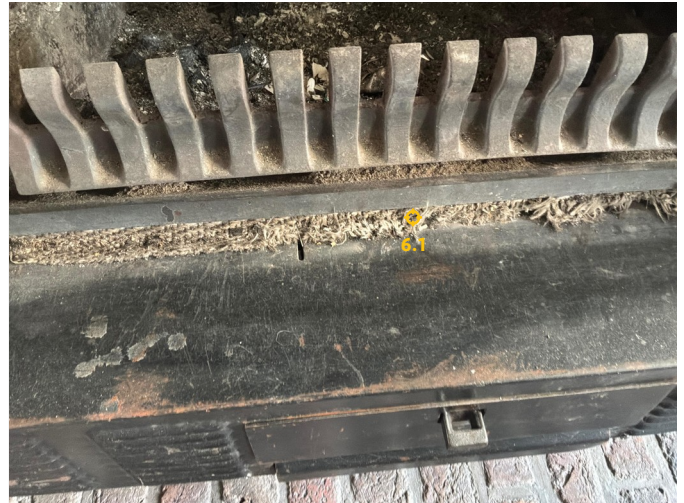
## Fiche 6: Kachelkoord

Geen asbest

| # | Type | Referentie | Resultaat |
|---|---|---|---|
| 6.1 | Puntmonster | MM004 | Geen asbest |

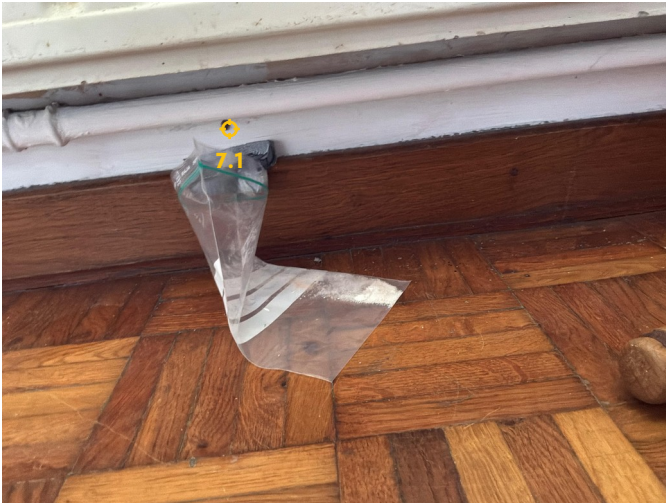
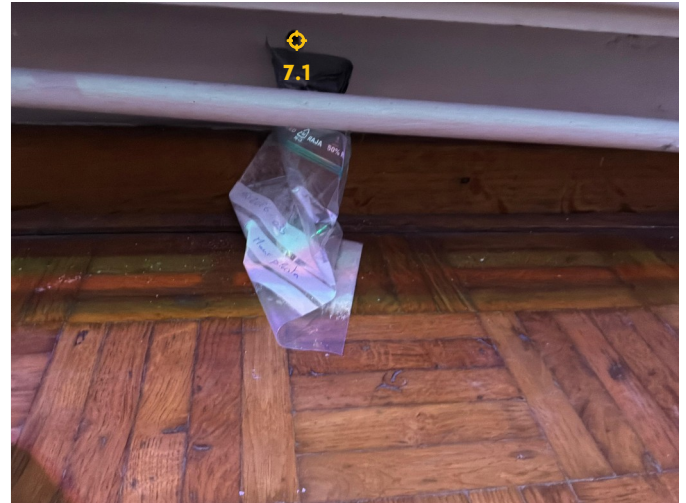
## Fiche 7: Muurpleister

Geen asbest

| # | Type | Referentie | Resultaat |
|---|---|---|---|
| 7.1 | Mengmonster | MM001 | Geen asbest |

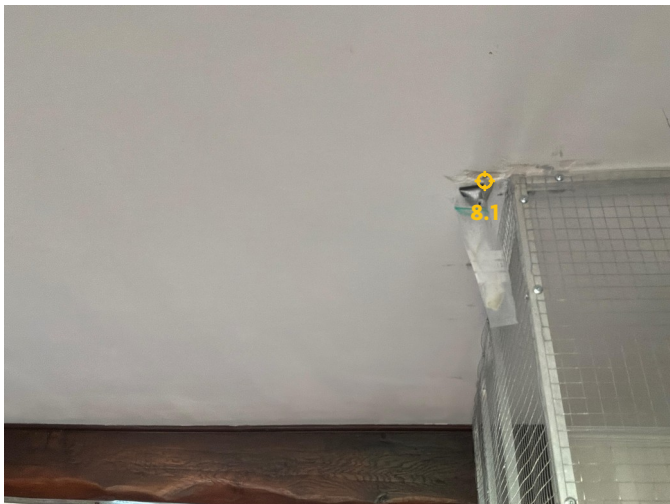
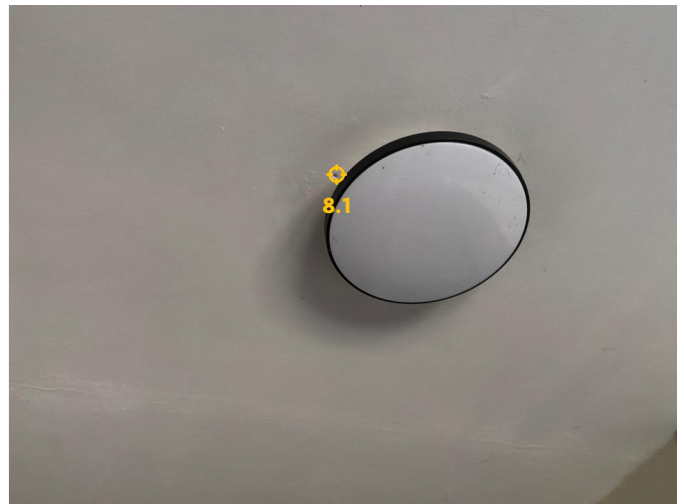
## Fiche 8: Plafondpleister

Geen asbest

| # | Type | Referentie | Resultaat |
|---|---|---|---|
| 8.1 | Mengmonster | MM002 | Geen asbest |

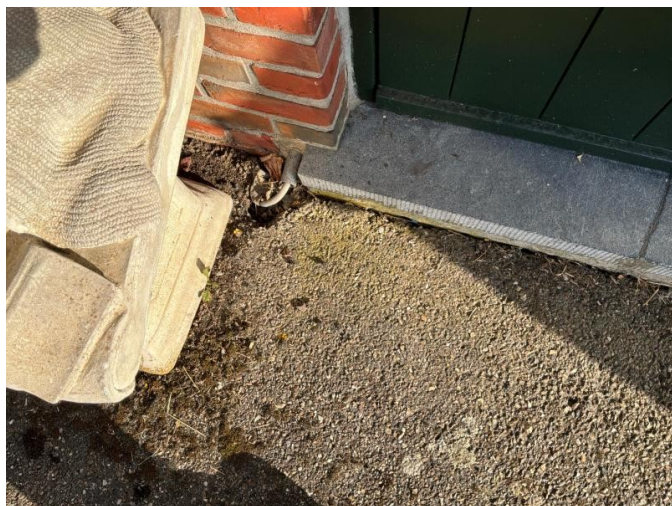
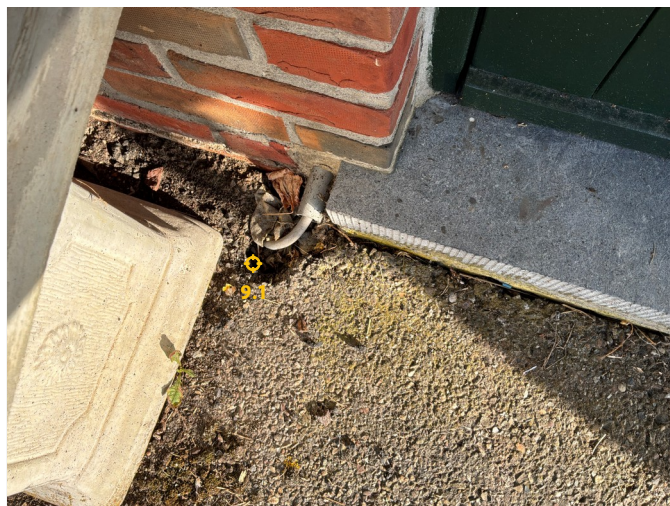
## Fiche 9: Asfalt

Geen asbest

| # | Type | Referentie | Resultaat |
|---|---|---|---|
| 9.1 | Puntmonster | MM005 | Geen asbest |

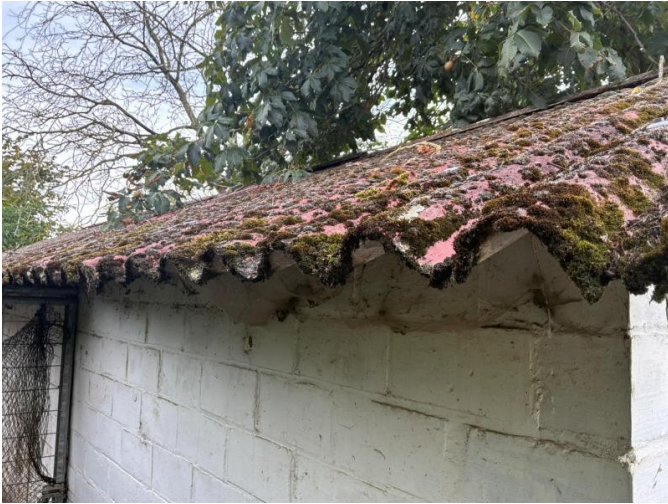
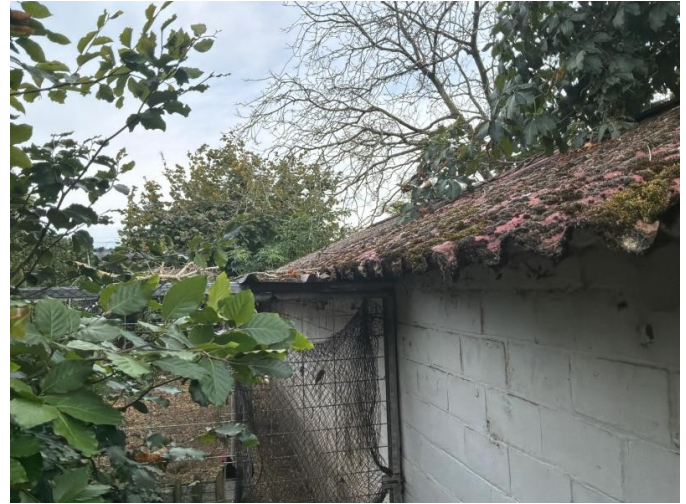
Afdruipzone/afvloeizone

Bron

Afspoelend regenwater kan asbestdeeltjes van verweerde asbestcementen dak- of gevelbekleding meenemen naar de bodem. De asbestdeeltjes in de bodem vormen een laag risico: bodempartikels houden de asbestdeeltjes voldoende vast om gezondheidsrisico's te vermijden. Door deze asbesthoudende bodemzone zorgvuldig te beheren, vermijdt u gezondheidsrisico's.

| Bron van de asbestdeeltjes | Bron is nog aanwezig |
| Afmetingen (lengte - breedte - diepte) | • 9,20 m - 0,50 m - 0,30 m |

- Om het afspoelen van asbestdeeltjes te stoppen, is het verstandig om de verwijdering van de dak- of gevelbekleding in te plannen en in afwachting hiervan een dakgoot te plaatsen om het regenwater af te voeren naar de riolering.
- Vermijd dat kinderen spelen in de bodemzone door bijvoorbeeld dichte begroeiing aan te brengen.
- Voorzie een buitenmat om schoenen te vegen en reinig de mat en de toegangsruimte regelmatig met water.
- Voorzie een inlooproutte die het belopen van de bodemzone vermijdt.

De uitgraving van een afdruipzone gebeurt volgens de methodiek "eenvoudige handelingen". Vermijd daarbij vermenging met andere bodem en laat de uitgegraven asbesthoudende grond afvoeren naar een daartoe vergunde stortplaats. Voor de uitgraving wordt een richtdiepte van 30 cm gehanteerd.

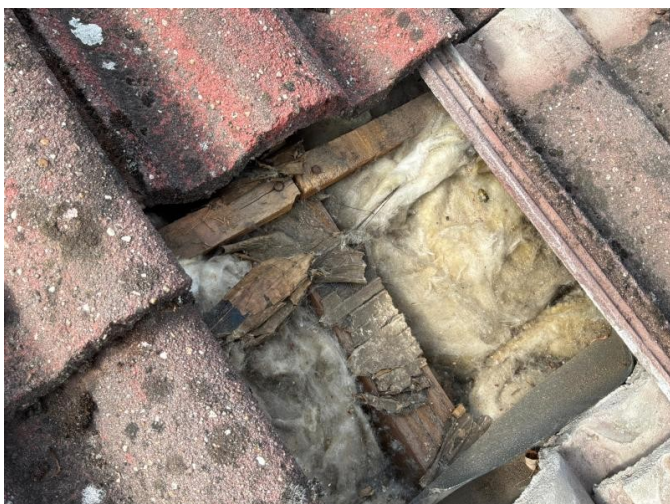
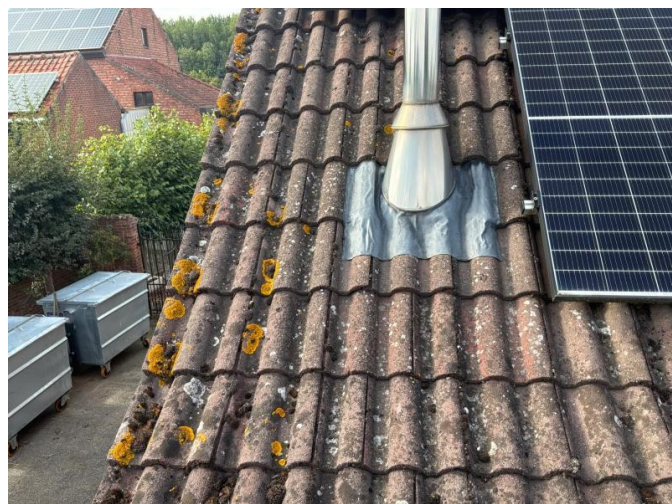
## Fiche 18: Dekbedekking hoofdgebouw

| Beschrijving | Notitie | Terug te vinden op plannen |
|---|---|---|
| Fiche 18: Dekbedekking hoofdgebouw | De dakbedekking bestaat uit Sneldek pannen. | - |
