# Asbestinventarisatetest

Oude Nieuwpoortstraat 8, 8434 Middelkerke

Attestnummer : **20260804-000251.000**

Uitgegeven op : **04.08.2026**

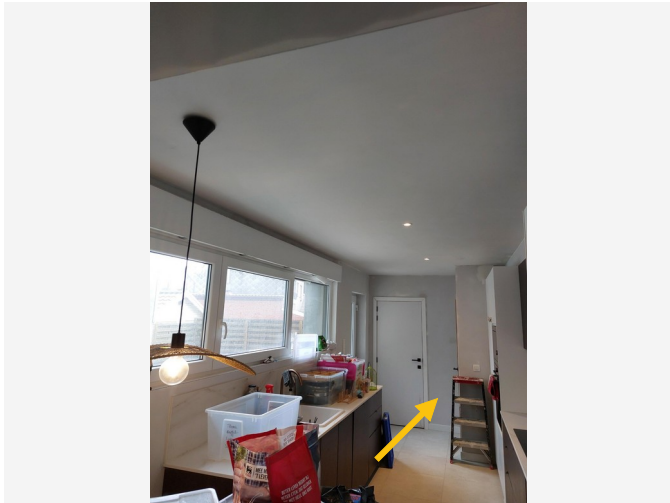
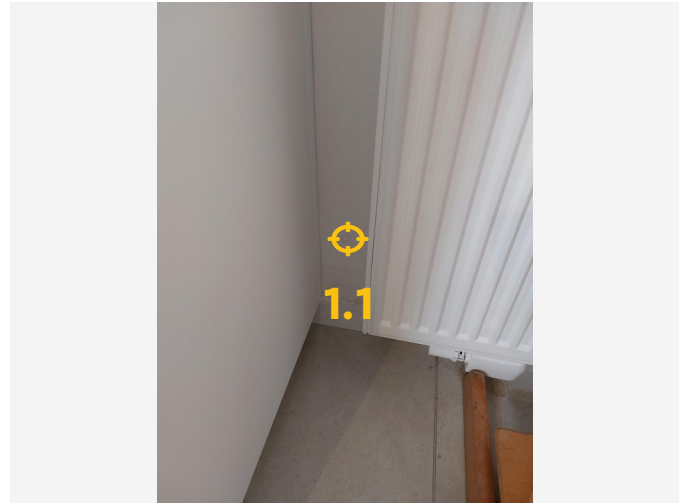
## Fiche 1: Pleisterwerk wanden

Geen asbest

| # | Type | Referentie | Resultaat |
|---|---|---|---|
| 1.1 | Mengmonster | MM01 | Geen asbest |

| Bindmiddel van materiaal | Gips - kalk |
| Gebondenheid op basis van bindmiddel | Niet-hechtgebonden |
| Hoeveelheid (oppervlakte - dikte - aantal) | • 105,00 m <sup>2</sup> - 1,50 cm - 1 stuk |

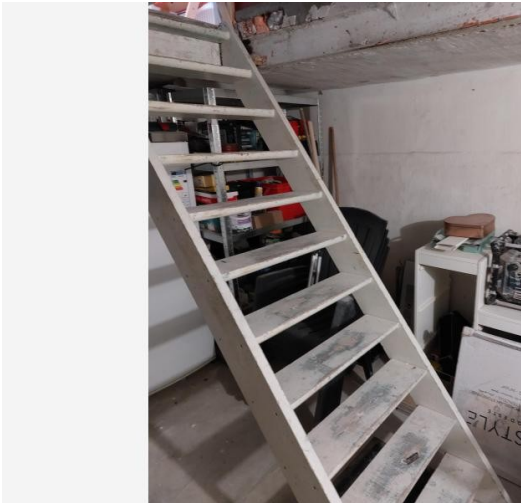
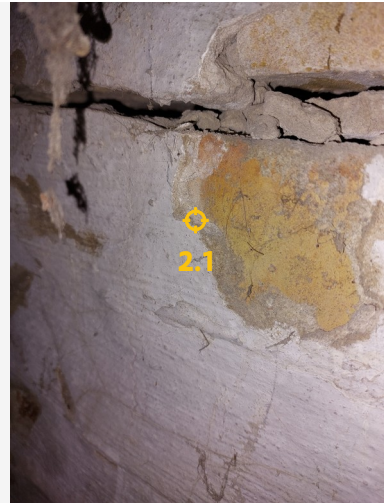
## Fiche 2: cementlaag kelder

Geen asbest

| # | Type | Referentie | Resultaat |
|---|---|---|---|
| 2.1 | Mengmonster | MM02 | Geen asbest |

| Bindmiddel van materiaal | Cement |
| Hoeveelheid (gewicht - aantal) | • 2,00 kg - 1 stuk |

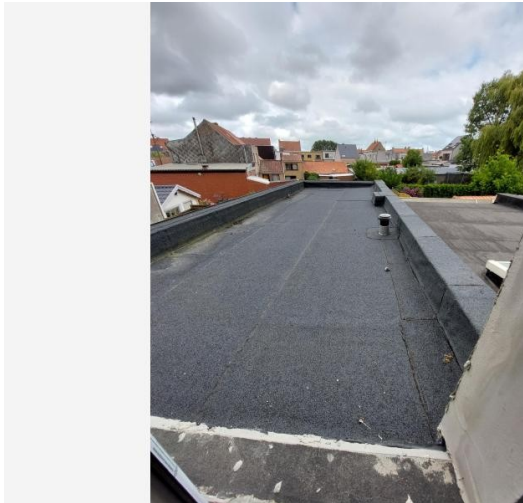
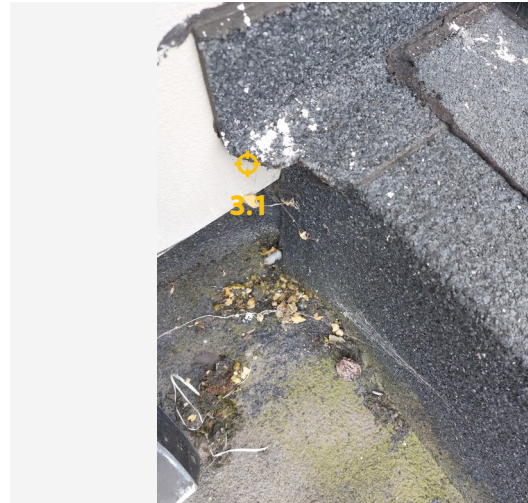
## Fiche 3: Roofing dakbedekking

Geen asbest

| # | Type | Referentie | Resultaat |
|---|---|---|---|
| 3.1 | Puntmonster | MM05 | Geen asbest |

| Bindmiddel van materiaal | Bitumen (roofing, teer, asfalt) |
| Hoeveelheid (oppervlakte - aantal) | • 26,00 m <sup>2</sup> - 1 stuk |
| Opmerking | <p>De hoeveelheid is een zo nauwkeurig mogelijke opmeting, waar evenwel kleine afwijkingen op mogelijk zijn.</p> <p>Controle en staalname van eventuele onderliggende lagen is enkel mogelijk mits uitbreiding naar een aanvullend destructief onderzoek.</p> |

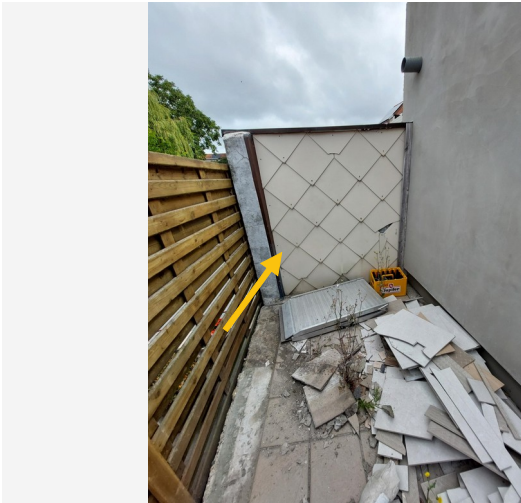
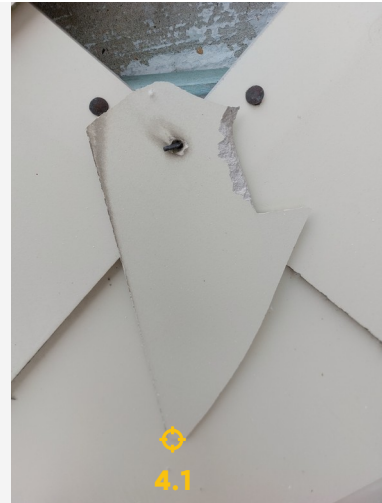
## Fiche 4: gevelleien

Geen asbest

| # | Type | Referentie | Resultaat |
|---|---|---|---|
| 4.1 | Puntmonster | MM04 | Geen asbest |

| Bindmiddel van materiaal | Cement |
| Hoeveelheid (oppervlakte - aantal) | • 5,00 m <sup>2</sup> - 1 stuk |
| Opmerking | gevelleien beige kleur - scheidingsmuur met buur achter de woning |

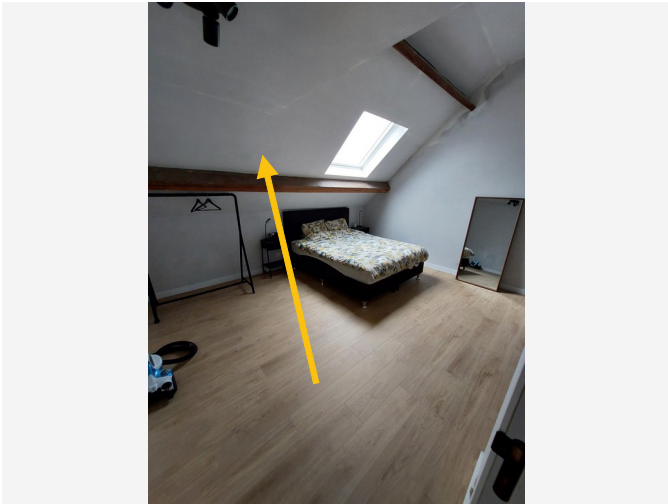
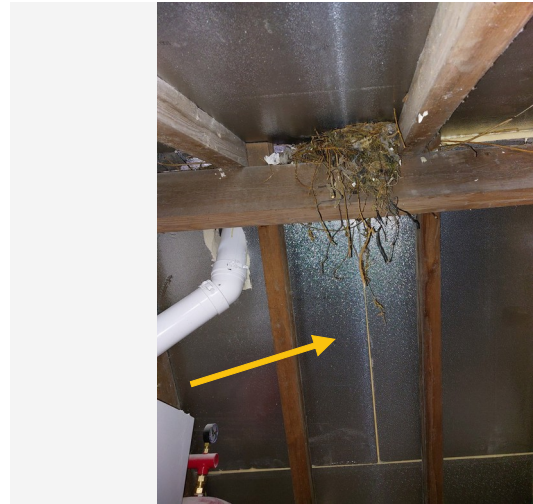
## Fiche 5: Onderdak (niet-asbestverdacht)

| Beschrijving | Notitie | Terug te vinden op plannen |
|---|---|---|
| Fiche 5: Onderdak (niet-asbestverdacht) | Het dak werd volledig vernieuwd in 2024 - bewijsdocumenten in bijlages | - |

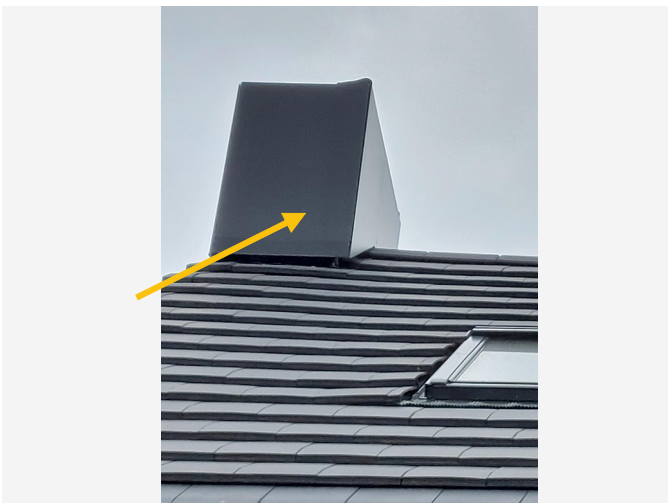
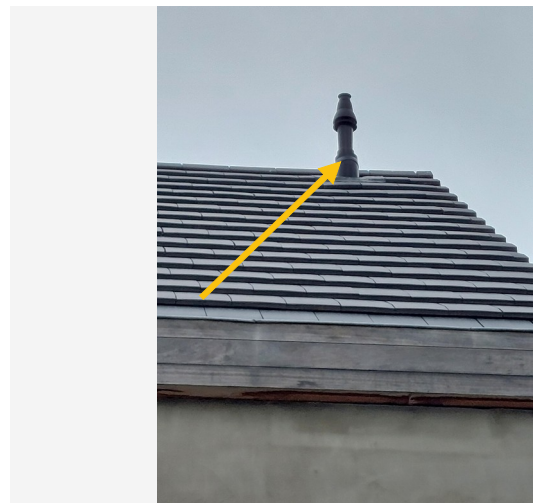
## Fiche 7: Rookgaskanaal - niet-asbestverdacht

| Beschrijving | Notitie | Terug te vinden op plannen |
|---|---|---|
| Fiche 7: Rookgaskanaal - niet-asbestverdacht | <p>Tijdens de inspectie werden de rookgaskanalen en de schouwstructuur visueel beoordeeld voor zover deze toegankelijk en zichtbaar waren.</p> <p>De aanwezige rookgaskanalen bestaan uit moderne metalen of kunststof buizen (bv. inox, aluminium of PVC), die niet-asbesthoudend zijn.</p> <p>De binnenzijde van de schouw zelf is niet rechtstreeks visueel bereikbaar, waardoor de interne samenstelling van het kanaal niet volledig kan worden vastgesteld.</p> | - |

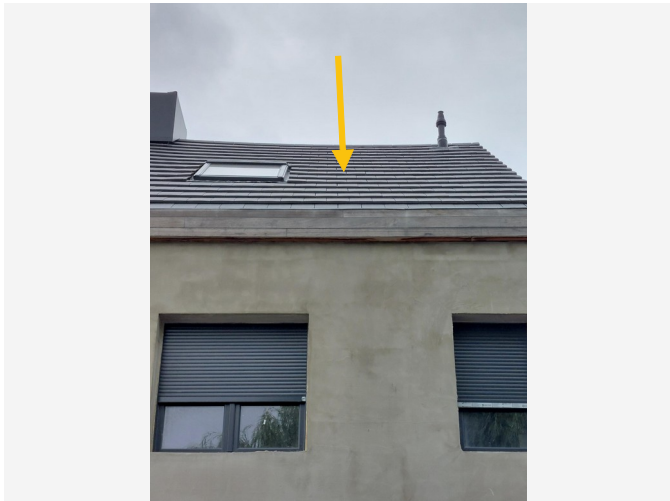
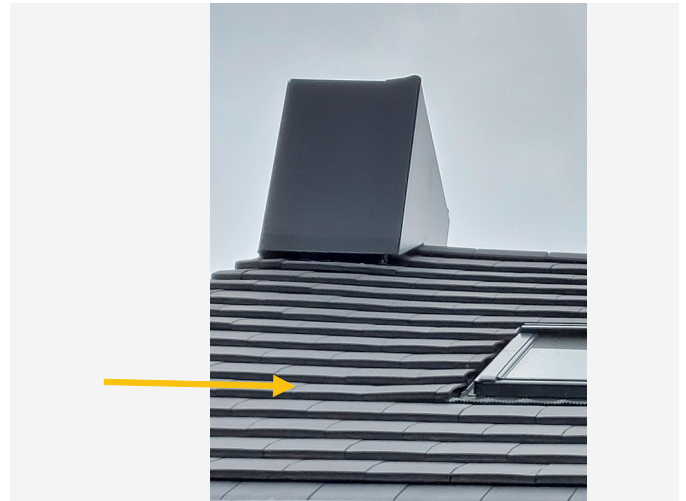
## Fiche 8: Dakbedekking - dakpannen

| Beschrijving | Notitie | Terug te vinden op plannen |
|---|---|---|
| Fiche 8: Dakbedekking - dakpannen | <p>Tijdens de inspectie werden op het dak keramische (of betonnen) dakpannen aangetroffen.</p> <p>Op basis van de visuele kenmerken (vorm, kleur, textuur, breukvlak) en de toepassingsperiode werd vastgesteld dat het gaat om niet-asbesthoudende dakbedekking. Er is ook een bewijsdocument van vernieuwing van het dak in 2024</p> | - |

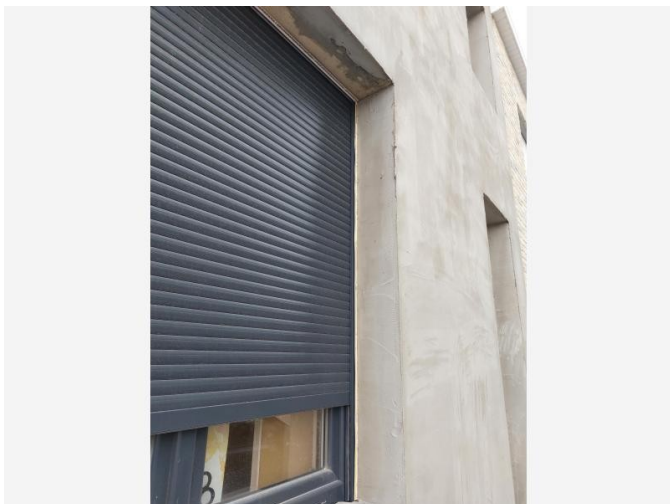
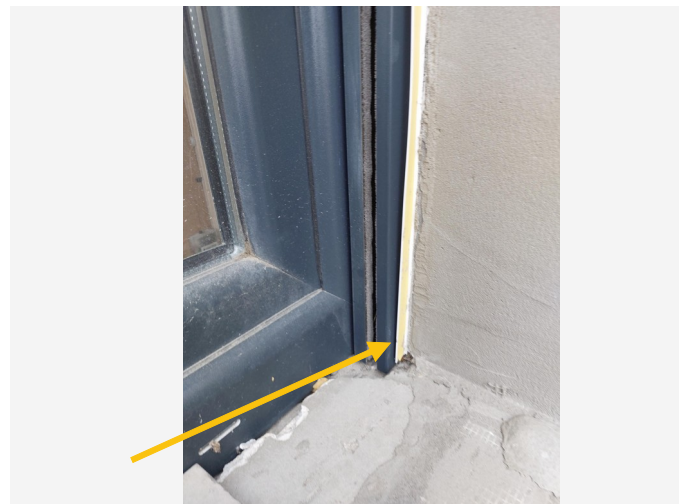
## Fiche 9: Afdichtingsmateriaal aan schrijnwerk

| Beschrijving | Notitie | Terug te vinden op plannen |
|---|---|---|
| Fiche 9: Afdichtingsmateriaal aan schrijnwerk | <p>Bij de visuele inspectie werd rond de ramen en deuren een kitafdichting aangetroffen.</p> <p>Op basis van de uiterlijk waarneembare kenmerken (kleur, glans, textuur, hechting) en de toepassingsperiode werd vastgesteld dat het gaat om een moderne siliconenkit en niet om een bitumineuze of asbesthoudende afdichting. Zowel tussen muur en kozijn als tussen kozijn en raam over het gehele gebouw</p> | - |

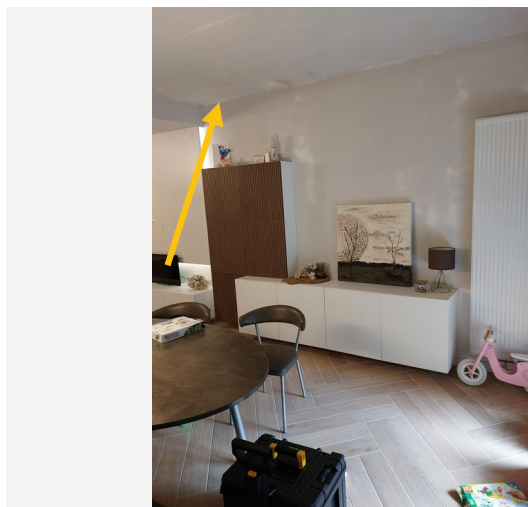
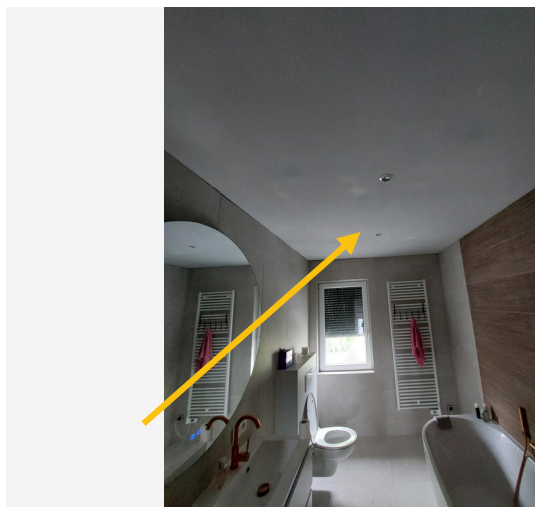
## Fiche 10: Plafonds uit niet asbestverdacht materiaal

| Beschrijving | Notitie | Terug te vinden op plannen |
|---|---|---|
| Fiche 10: Plafonds uit niet asbestverdacht materiaal | De plafonds zijn gemaakt van niet-asbestverdachte materialen (bijvoorbeeld laminaat, gyproc, ...), deze toepassingen zijn niet asbestverdacht. We hebben echter niet kunnen vaststellen of er mogelijk asbestverdachte of asbesthoudende materialen achter deze toepassingen aanwezig zijn. Bij renovatie of sloop is het aangeraden om een destructief onderzoek te laten uitvoeren van deze toepassingen. | - |

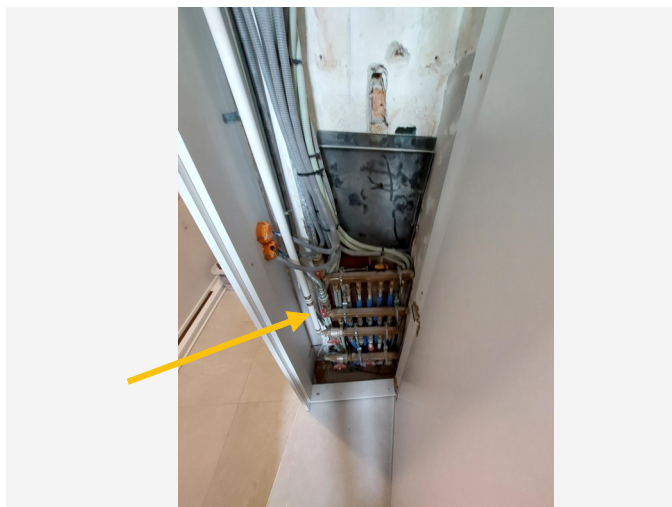
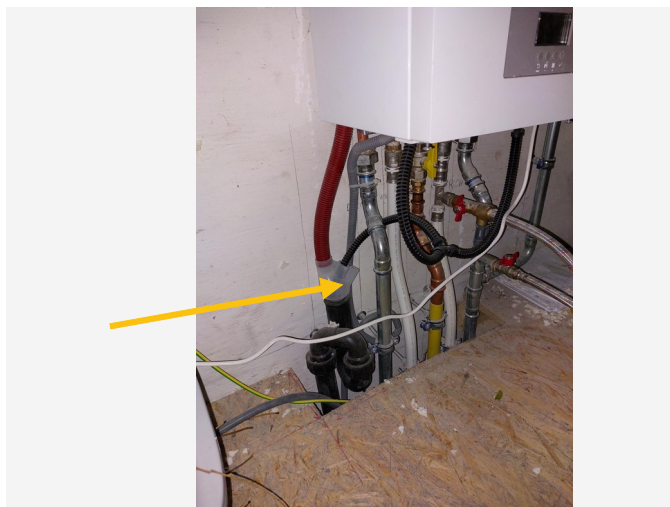
### Fiche 11: Leidingisolatie (niet aanwezig)

| Beschrijving | Notitie | Terug te vinden op plannen |
|---|---|---|
| Fiche 11: Leidingisolatie (niet aanwezig) | Er is geen waarneembare asbestverdachte leidingisolatie aanwezig. | - |
