# Asbestinventarisatetest

Broekstraat 58A, 1700 Dilbeek

Attestnummer : 20250924-000493.000

Uitgegeven op : 24.09.2025

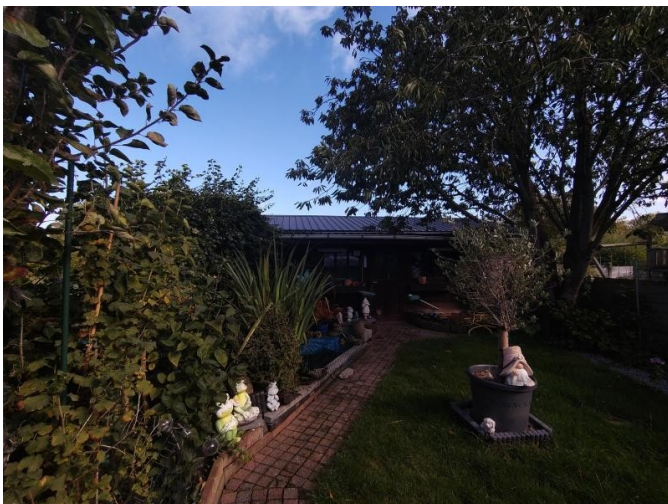
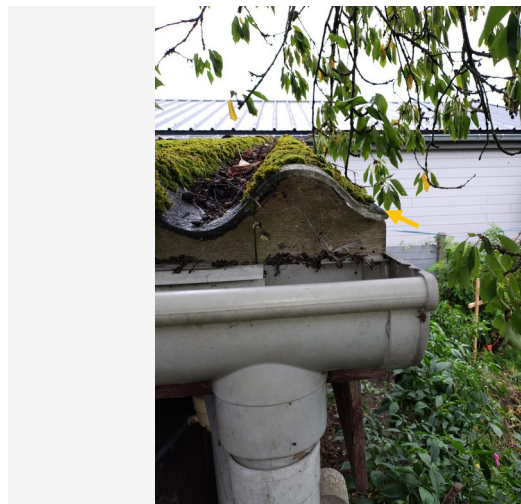
Het asbestmateriaal valt onder de mijlpaal van 2034.

| Eindbeoordeling materiaalrisico | Verhoogd materiaalrisico en/of verhoogde kans op vezelvrijgave |

| Afschermingsgraad van het gehele materiaal | Geheel of deels vrij aan de buitenlucht |
| Toestand van het materiaal | Matig beschadigd, matig verweerd |

| # | Type | Referentie | Resultaat |
|---|---|---|---|
| 1.1 | Puntmonster | BRDI golf | Chrysotiel |

| Beschrijving | Golfplaten garage |
| Asbestmateriaal | Dak- en gevelbekleding - Golfplaat |

Verwijderen

- Zorg voor een veilig beheer. Vermijd het beschadigen van het asbestmateriaal. Controleer de toestand jaarlijks op wijzigingen.
- Hemelwater dat afspoelt van asbestcement daken of gevels kan asbestdeeltjes bevatten. Gebruik het enkel voor gesloten circuits (bv. spoelen toiletten). Reinig na het vervangen van het dak of de gevel de dakgoten en regenwaterput of -ton om asbesthoudend sediment of slib te verwijderen

- Eenvoudige handelingen: mag via doe-het-zelf of door werknemer(s) met opleidingsattest eenvoudige handelingen  
Als dit materiaal verwijderd kan worden zonder het te breken, te beschadigen... , dan mag met dit met eenvoudige handelingen.  
Vermijd stofvorming en stofverspreiding op elk moment van de werken. Bevochtig of fixeer het materiaal.

Het gebruik van sneldraaiende werktuigen (boormachine, slijpschijf, hogedrukreiniger...) is verboden.

Zorg voor gepaste persoonlijke beschermingsmiddelen: minimaal FFP3-mondmasker (EN 149), wegwerpoverall met kap (minimaal

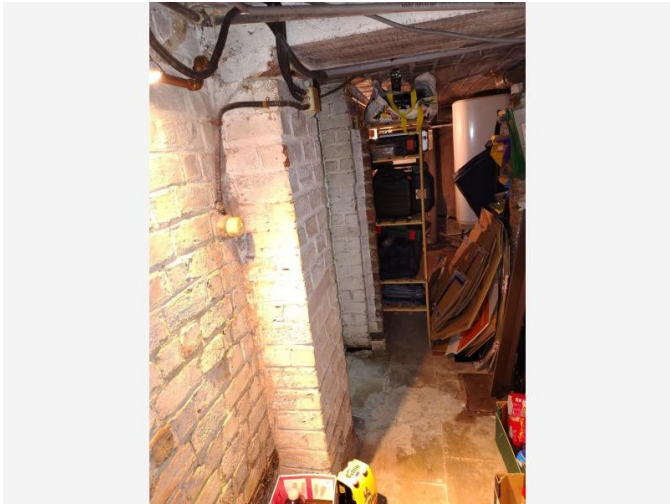
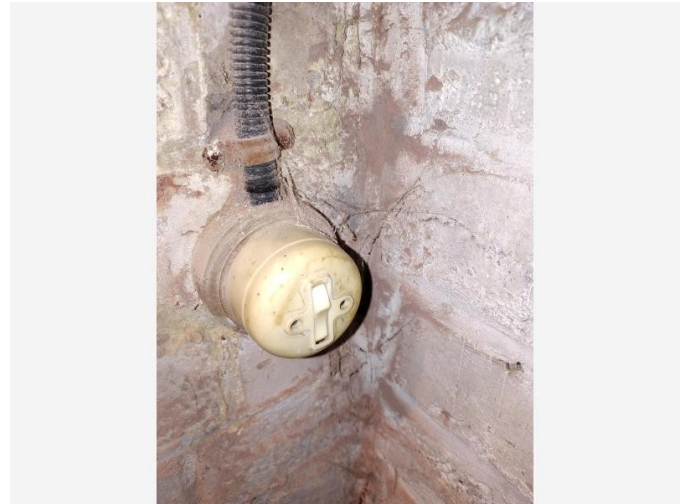
Het asbestmateriaal valt onder de mijlpaal van 2040.

| Eindbeoordeling materiaalrisico | Laag materiaalrisico en/of verlaagde kans op vezelvrijgave |

| Asbestsoort (vezeltype) | Crocidoliet aanwezig |
| Toestand van het materiaal | Onbeschadigd, niet verweerd |

| Beschrijving | Bakeliet 1 stopcontact |
| Asbestmateriaal | Plaat, paneel, tablet - Type Bakeliet |

Zorgvuldig beheren

- Zorg voor een veilig beheer. Vermijd het beschadigen van het asbestmateriaal. Controleer de toestand jaarlijks op wijzigingen.
- Voer bijkomende staalname(s) uit.

- Eenvoudige handelingen: mag via doe-het-zelf of door werknemer(s) met opleidingsattest eenvoudige handelingen  
Raadpleeg de actuele wetgeving op de website van OVAM. Onder strikte voorwaarden kan het eventueel toegestaan zijn om deze toepassing zelf te verwijderen. Bij twijfel wordt echter sterk aangeraden om een erkende asbestverwijderaar te raadplegen. Zorg er bovendien voor dat u zich goed informeert via de websites van OVAM en andere officiële bronnen over de vereiste persoonlijke beschermingsmaatregelen en de richtlijnen voor het veilig verwijderen van asbest.

Houd er rekening mee dat deze toepassingen vaak onder spanning staan. Het is daarom aan te raden om ook een elektricien te raadplegen, aangezien het werken aan of verwijderen van deze toepassingen specifieke technische kennis vereist.

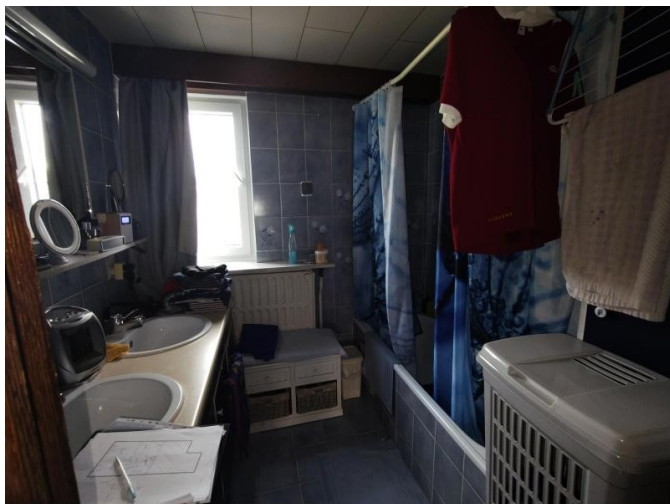
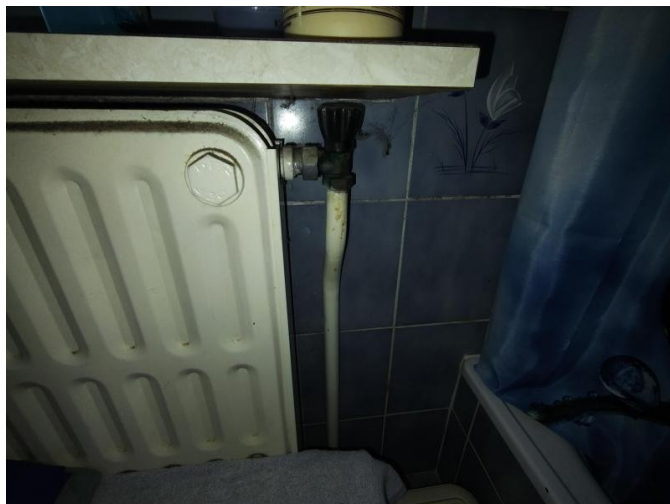
Het asbestmateriaal valt onder de mijlpaal van 2040.

| Eindbeoordeling materiaalrisico | Laag materiaalrisico en/of verlaagde kans op vezelvrijgave |

| Asbestsoort (vezeltype) | Crocidoliet aanwezig |
| Toestand van het materiaal | Onbeschadigd, niet verweerd |

| Beschrijving | Bakeliet radiatorknoppen |

Zorgvuldig beheren

- Zorg voor een veilig beheer. Vermijd het beschadigen van het asbestmateriaal. Controleer de toestand jaarlijks op wijzigingen.
- Voer bijkomende staalname(s) uit.

- Eenvoudige handelingen: mag via doe-het-zelf of door werknemer(s) met opleidingsattest eenvoudige handelingen  
Raadpleeg de actuele wetgeving op de website van OVAM. Onder strikte voorwaarden kan het eventueel toegestaan zijn om deze toepassing zelf te verwijderen. Bij twijfel wordt echter sterk aangeraden om een erkende asbestverwijderaar te raadplegen. Zorg er bovendien voor dat u zich goed informeert via de websites van OVAM en andere officiële bronnen over de persoonlijke beschermingsmaatregelen die nodig zijn en de richtlijnen voor het veilig verwijderen van asbest.

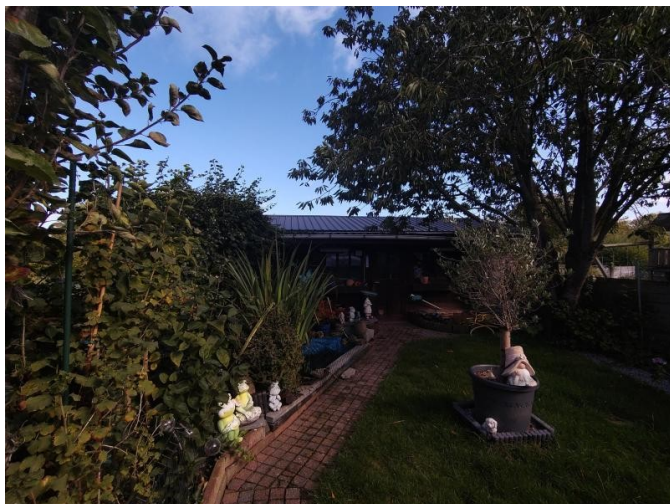
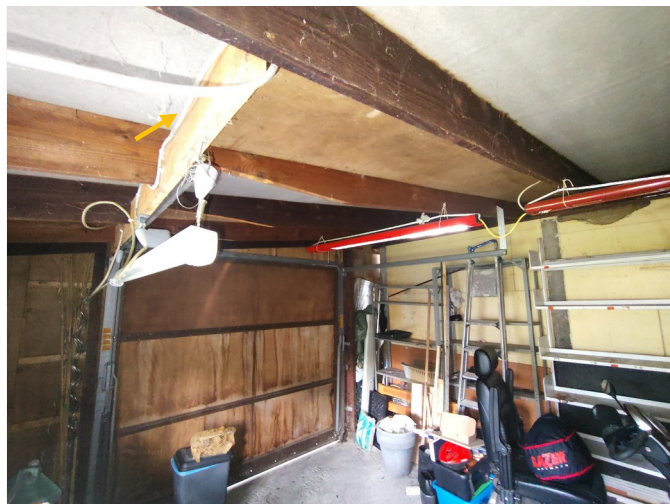
Het asbestmateriaal valt onder de mijlpaal van 2040.

| Eindbeoordeling materiaalrisico | Zeer laag materiaalrisico en/of zeer lage kans op vezelvrijgave |

| Asbestsoort (vezeltype) | Alleen chrysotiel |
| Toestand van het materiaal | Onbeschadigd, niet verweerd |

| # | Type | Referentie | Resultaat |
|---|---|---|---|
| 4.1 | Puntmonster | BRDI Onder | Chrysotiel |

| Beschrijving | Onderdak Garage menuiserie |

Zorgvuldig beheren

- Zorg voor een veilig beheer. Vermijd het beschadigen van het asbestmateriaal. Controleer de toestand jaarlijks op wijzigingen.

- Eenvoudige handelingen: mag via doe-het-zelf of door werknemer(s) met opleidingsattest eenvoudige handelingen  
Als dit materiaal verwijderd kan worden zonder het te breken, te beschadigen... , dan mag met dit met eenvoudige handelingen.  
Vermijd stofvorming en stofverspreiding op elk moment van de werken. Bevochtig of fixeert het materiaal.  
Het gebruik van sneldraaiende werktuigen (boormachine, slijpschijf, hogedrukreiniger...) is verboden.

Zorg voor gepaste persoonlijke beschermingsmiddelen: minimaal FFP3-mondmasker (EN 149),  
wegwerpoverall met kap (minimaal

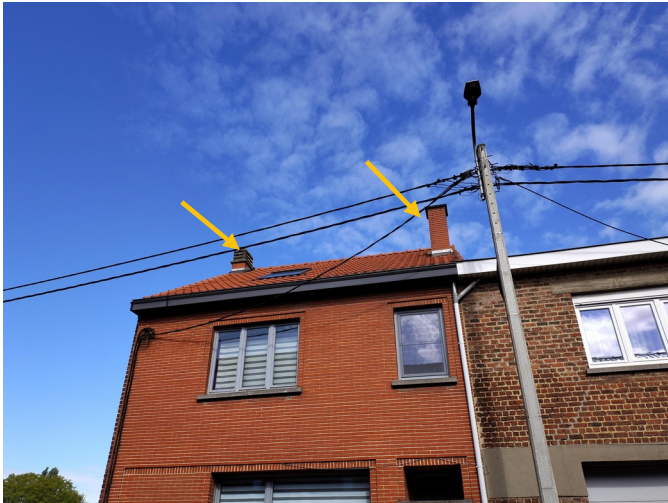
Situeringfoto

**Reden:** Het te onderzoeken materiaal situeert zich hoger dan 3,50 m te rekenen vanaf een veilige ondergrond

**Uitleg van de asbestdeskundige:** Het rookgaskanaal is niet beoordeeld. Aan de binnenzijde is de kachel aangesloten. Aan de buitenzijde is het hoger dan 3,5 meter om de schoorsteen te inspecteren. Het is niet zichtbaar of er een asbestverdacht rookgaskanaal aanwezig is in de schoorsteen. Conform ons inspectieprotocol mogen wij een beperking inroepen voor hoogtes hoger dan 3,5 m. Indien men dit wil laten onderzoeken, dient er een nieuwe afspraak gemaakt te worden en moet er een hoogtewerker voorzien worden, evenals iemand die bevoegd is om deze te bedienen en eventueel een techniek die de al dan niet aanwezige schouwhoed kan afnemen en weer terugplaatsen.

| (Asbest)materiaal | Rookgaskanaal |
| Karakterisatie | Asbest (verdacht) |

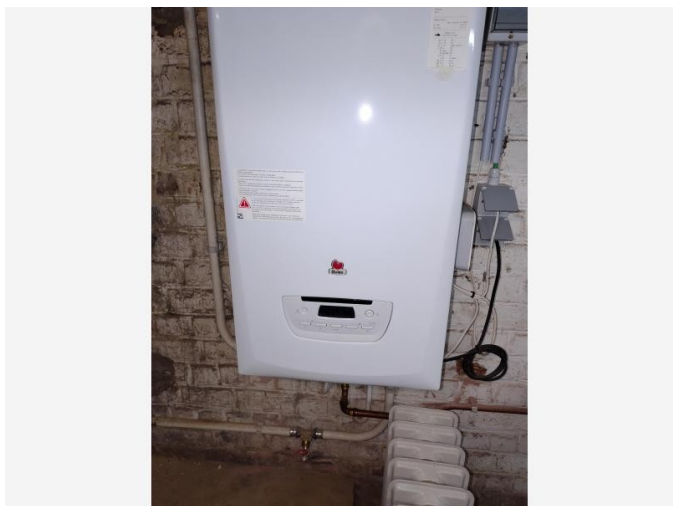
De CV is van een recent jaartal en werd enkele jaren geleden nieuw geplaatst.

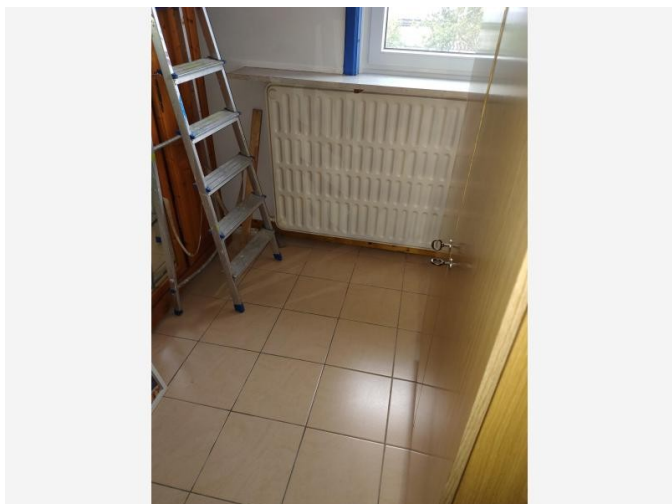
Tijdens onze inspectie trokken de gietijzeren radiatoren onze aandacht. Deze radiatoren bevatten vaak pakkingen die mogelijk asbestverdacht of asbesthoudend zijn. Omdat wij geen destructieve methoden mogen toepassen, hebben we visueel aan de buitenzijde geen pakkingen kunnen vaststellen. Bij renovatie of sloop is een destructief onderzoek naar deze radiatoren echter noodzakelijk, aangezien de kans groot is dat ze asbesthoudende pakkingen bevatten.

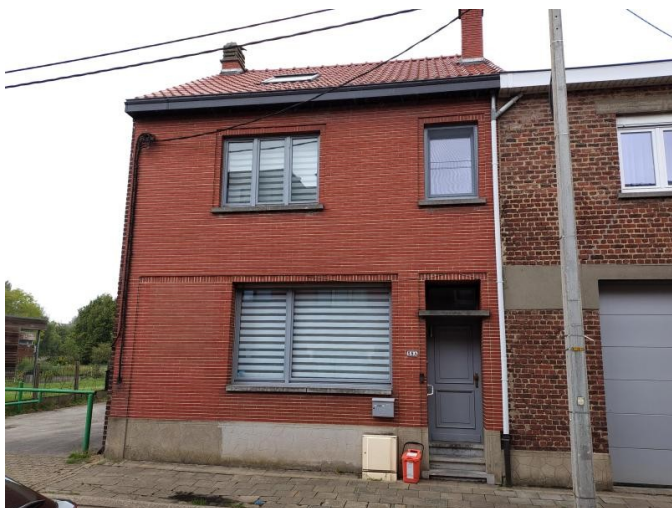
De deuren en ramen werden gecontroleerd op de aanwezigheid van mastiek. Het bestaat uit enkel uit een zachte materie en is dus niet positief.

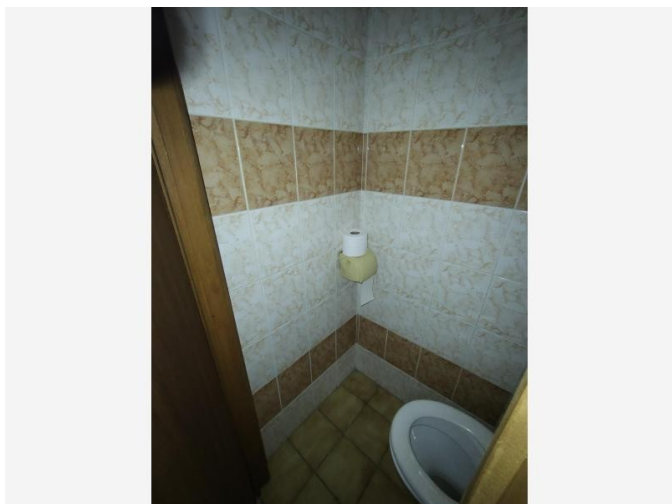
In de toiletten, badkamer en keuken werden tegels aangebracht. Bij renovatie is het aangeraden om het bevestigingsmiddel te onderzoeken op mogelijke asbestaanwezigheid.

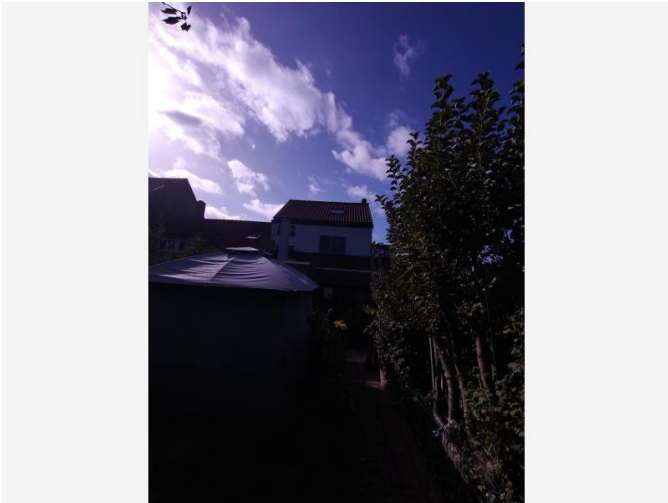
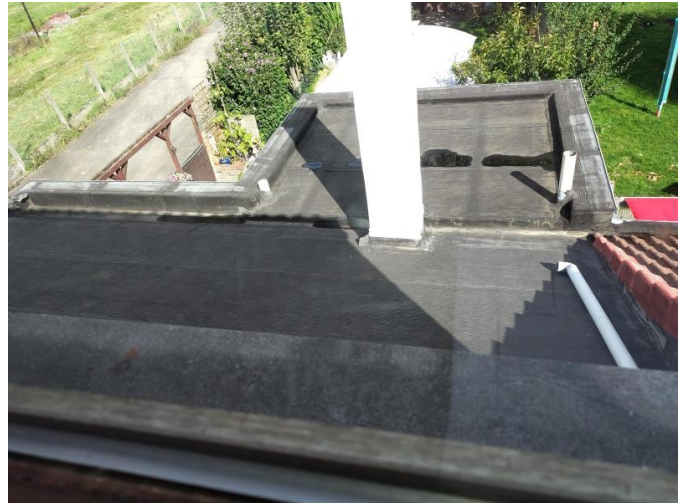
## Fiche 10: Roofing plat dak

Geen asbest

| Opmerking | Deze oppervlakte, volumes en gewichten zijn niet gemeten, maar geschat op basis van een benadering van de aanwezige roofing (de opgegeven hoeveelheden mogen niet gebruikt worden als maatstaf voor heffingen). De roofing op de keuken en de berging werd begin dit jaar vernieuwd en een factuur is aanwezig. Er kan echter geen uitspraak worden gedaan over mogelijk onderliggende lagen. |

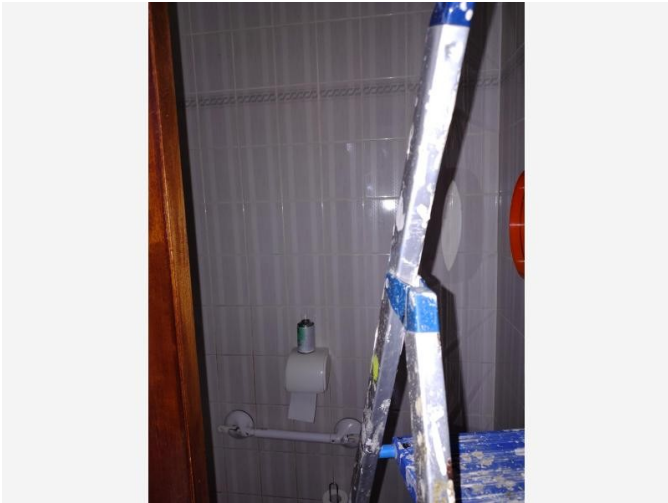
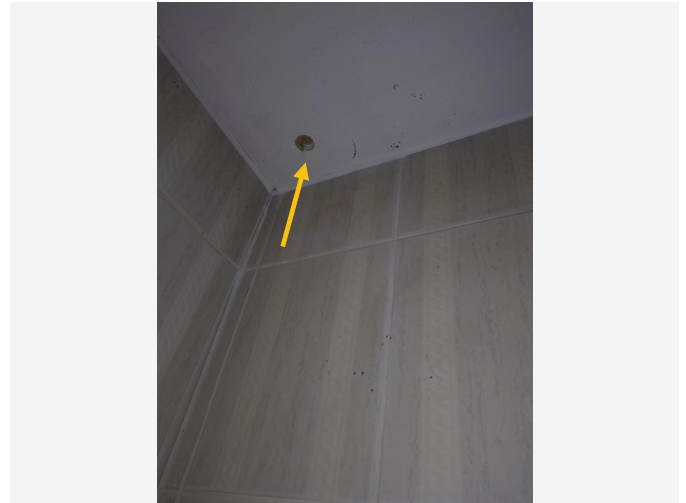
## Fiche 11: Pleisterwerk plafonds

Geen asbest

| # | Type | Referentie | Resultaat |
|---|---|---|---|
| 11.1 | Mengmonster | BRDI MP1 | Geen asbest |

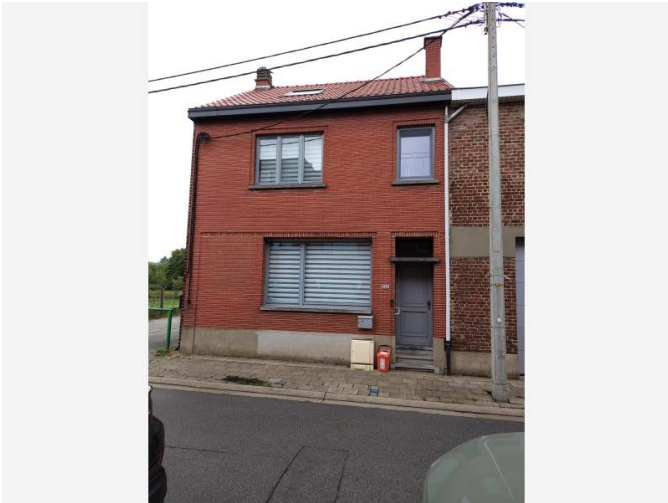
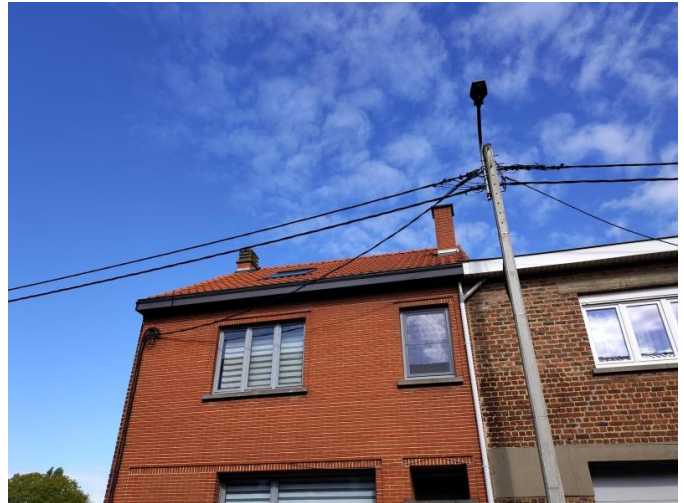
## Fiche 12: Dak en onderdak

Geen asbest
