# Asbestinventarisatetest

Kandonklaan 11, 2160 Wommelgem

Attestnummer : **20260911-000318.000**

**Asbestveilig** (maar mogelijk niet asbestvrij)

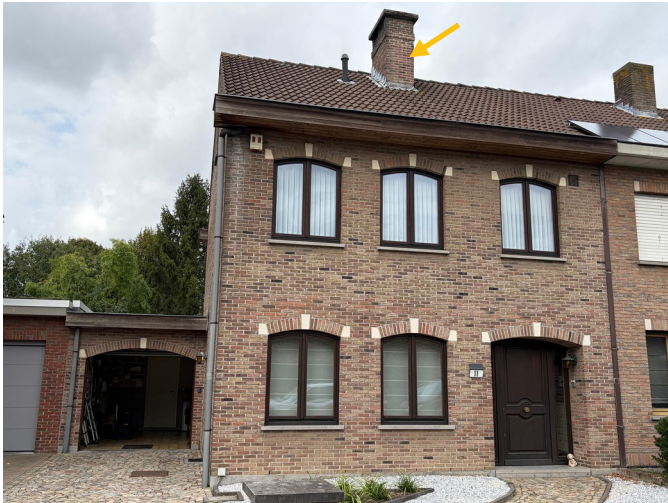
Situeringsfoto

**Reden:** Het te onderzoeken materiaal situeert zich hoger dan 3,50 m te rekenen vanaf een veilige ondergrond

**Uitleg van de asbestdeskundige:** De binnenzijde van de schouw kon niet geïnspecteerd worden. Ook van buitenaf was inspectie onmogelijk omwille van de hoogte(hoger dan 3.5m). Asbestverdachte toepassingen kunnen aanwezig zijn. Dit betreft een beperking op middellange termijn.

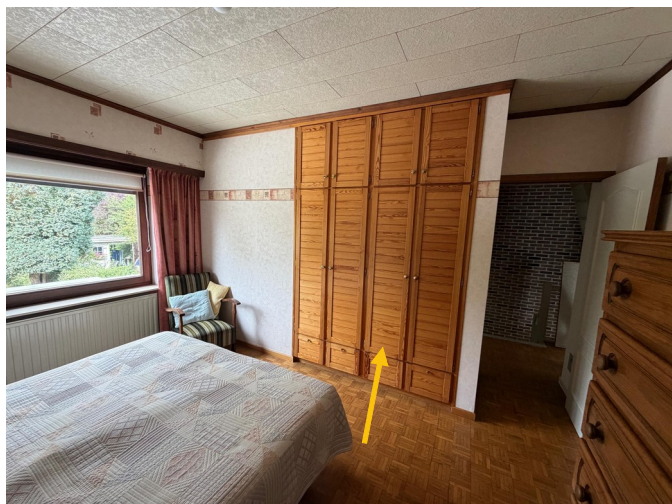
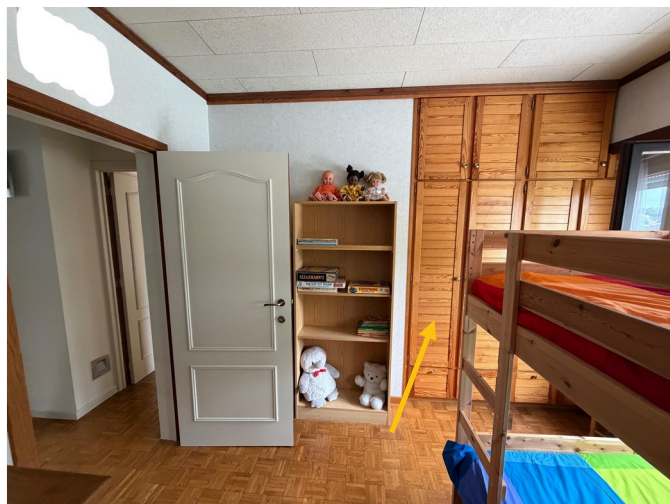
Er zijn inbouwkasten geplaatst. Zonder destructie is het niet mogelijk om na te gaan of er asbestverdachte materialen aanwezig zijn achter de inbouwkasten. De inbouwkasten zelf zijn niet asbestverdacht

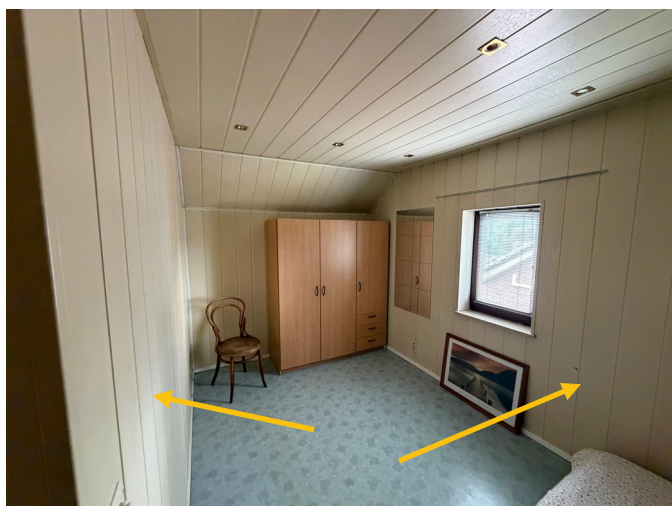
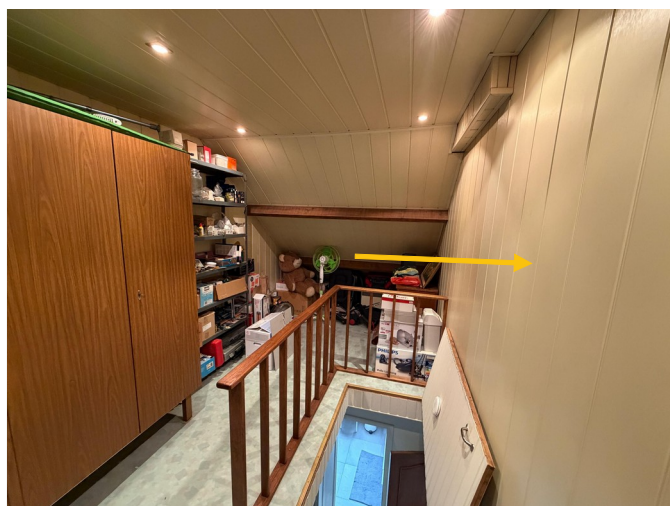
De valse wand(en)/voorzetwand(en) bestaat(bestaan) uit niet-asbestverdachte pvc platen. Zonder destructie is het niet mogelijk om na te gaan of er asbestverdachte materialen aanwezig zijn achter de valse wand(en)/voorzetwand(en).

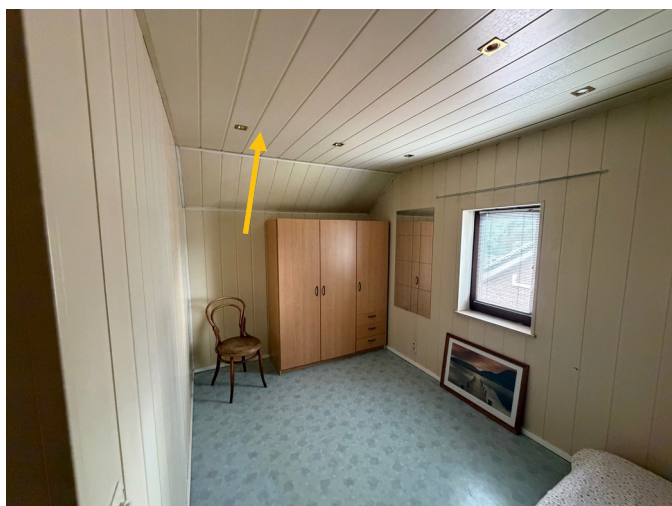
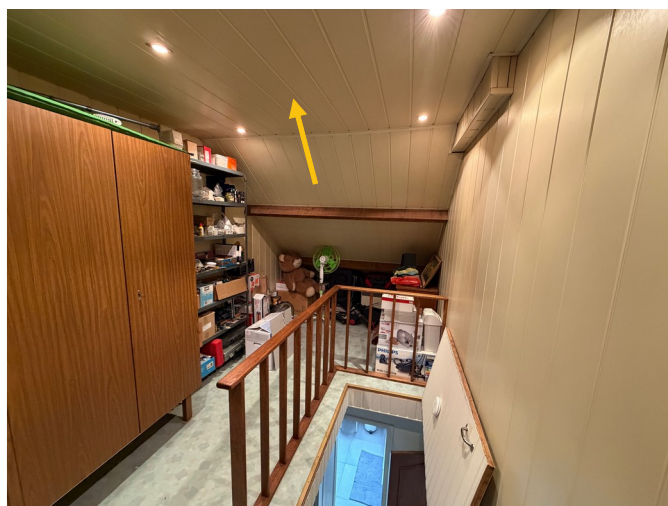
Het plafond bestaat uit niet-asbestverdachte pvc platen . Zonder destructie is het niet mogelijk om na te gaan of er asbestverdachte materialen aanwezig zijn achter de pvc platen.

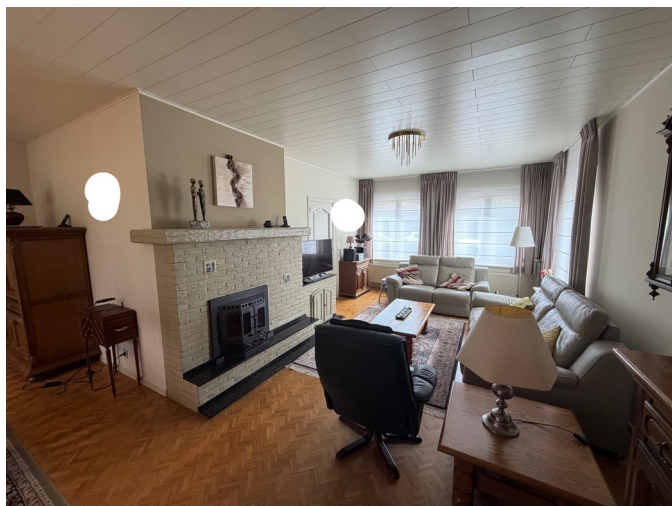
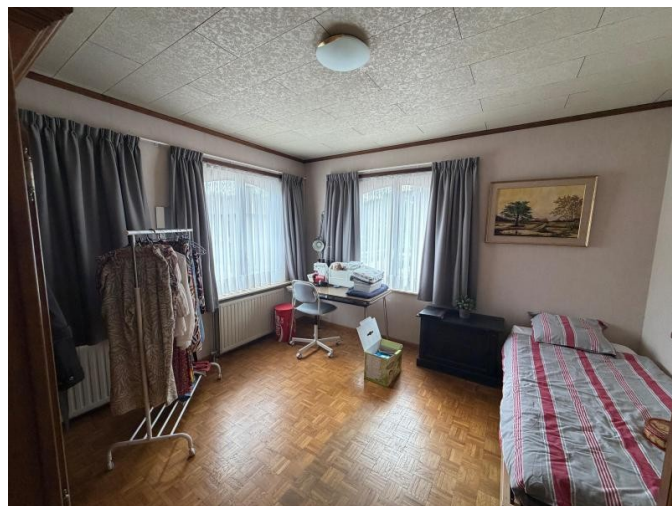
De aanwezige vloerbekleding is niet asbestverdacht. De onderliggende laag was echter niet inspecteerbaar zonder destructie tijdens de inspectie. Mogelijk is de onderliggende laag asbestverdacht.

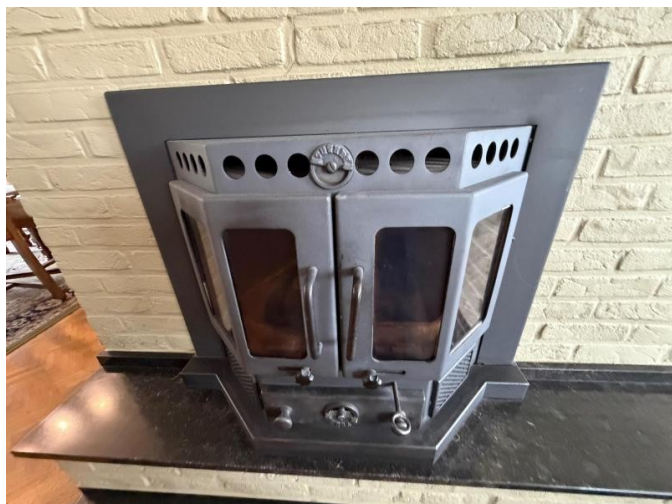
De dichtingskoord van de kachel betreft een keramische koord. Dit is niet asbest verdacht.

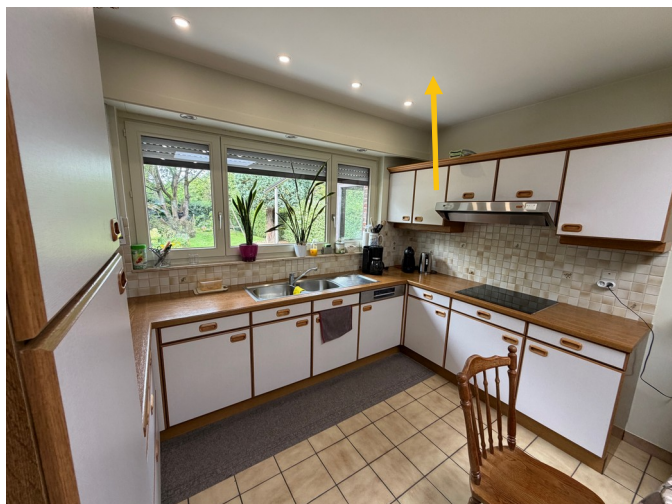
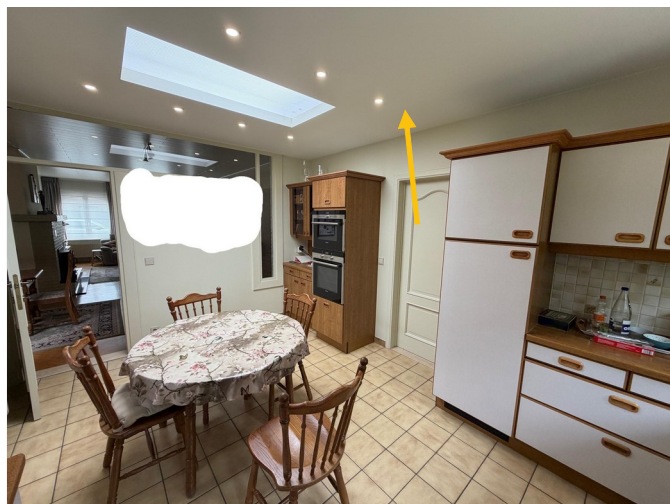
Het plafond bestaat uit niet-asbestverdachte gipskartonplaten . Zonder destructie is het niet mogelijk om na te gaan of er asbestverdachte materialen aanwezig zijn achter de gipskartonplaten.

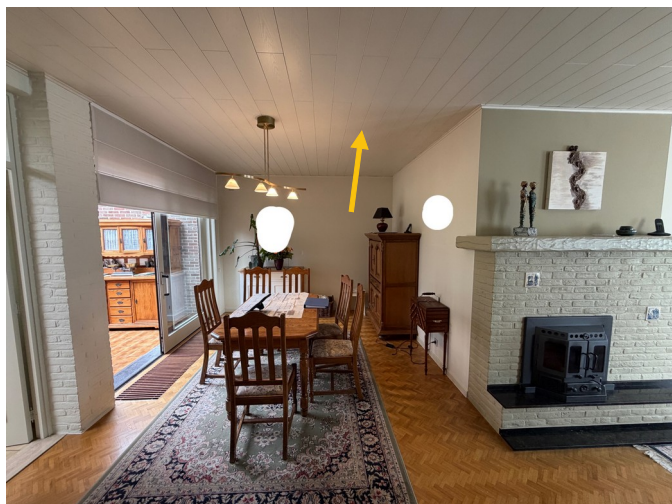
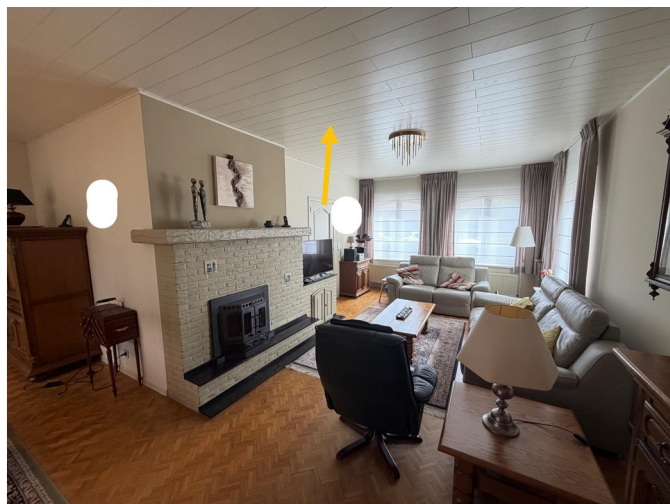
Het plafond bestaat uit niet-asbestverdachte houten platen. Zonder destructie is het niet mogelijk om na te gaan of er asbestverdachte materialen aanwezig zijn achter de houten platen.

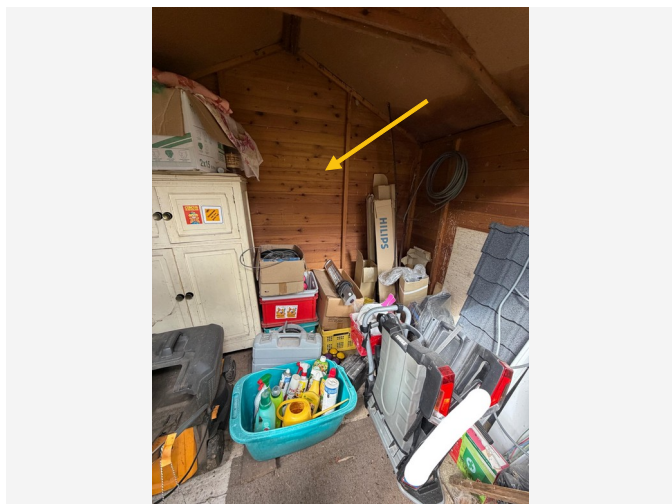
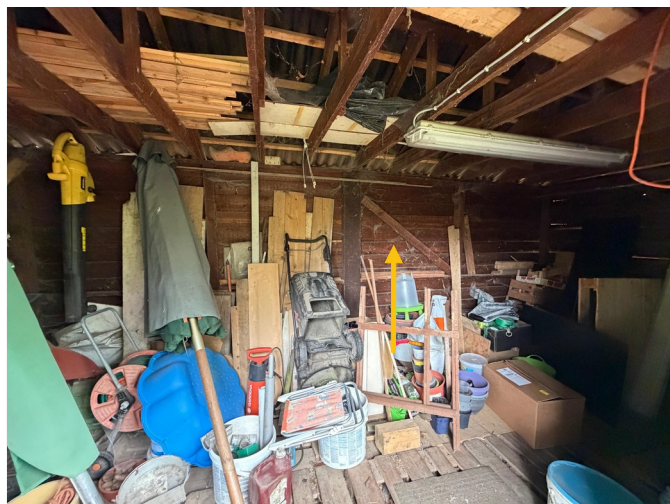
De valse wand(en)/voorzetwand(en) bestaat(bestaan) uit niet-asbestverdachte houten platen. Zonder destructie is het niet mogelijk om na te gaan of er asbestverdachte materialen aanwezig zijn achter de valse wand(en)/voorzetwand(en).

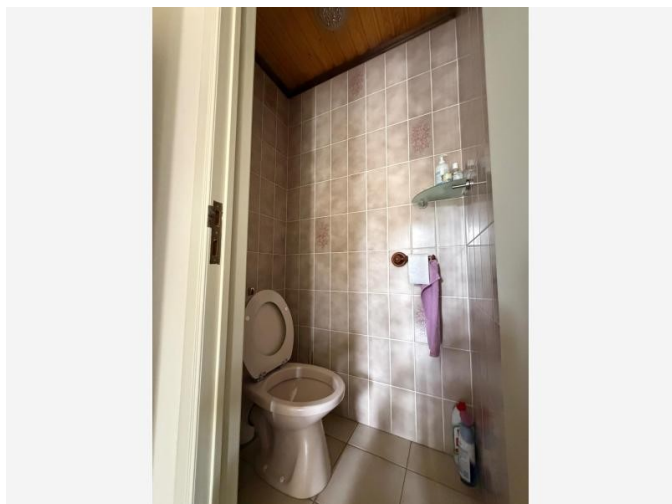
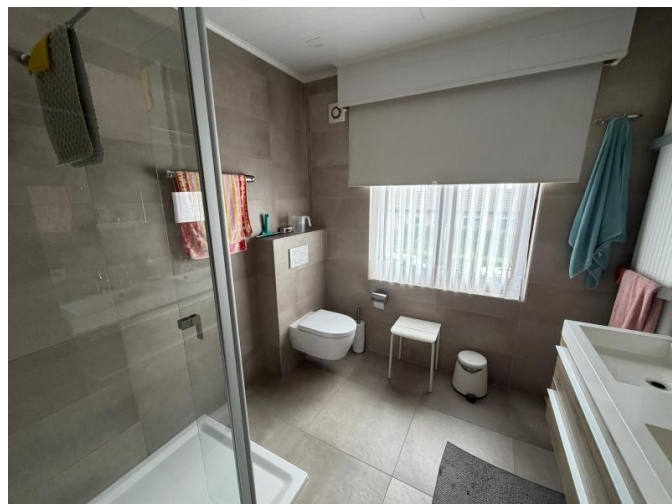
Op moment van de inspectie kon niet worden nagegaan of de tegellijm achter de muurtegels/plinten asbestverdacht is. Bij renovatie of verwijdering van de tegels dient het materiaal te worden geanalyseerd voor de werken van start gaan.

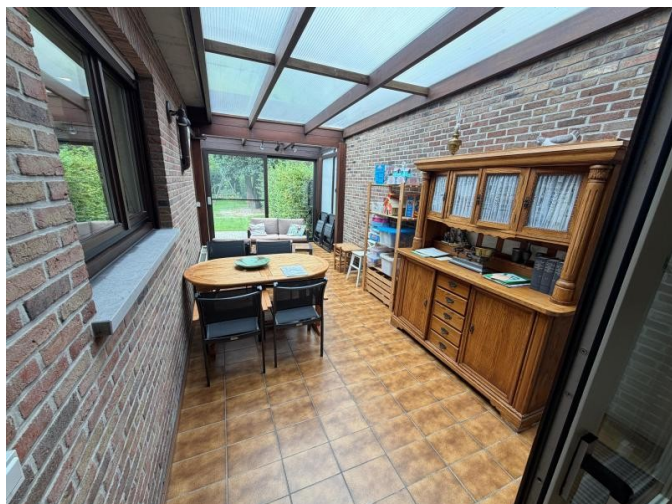
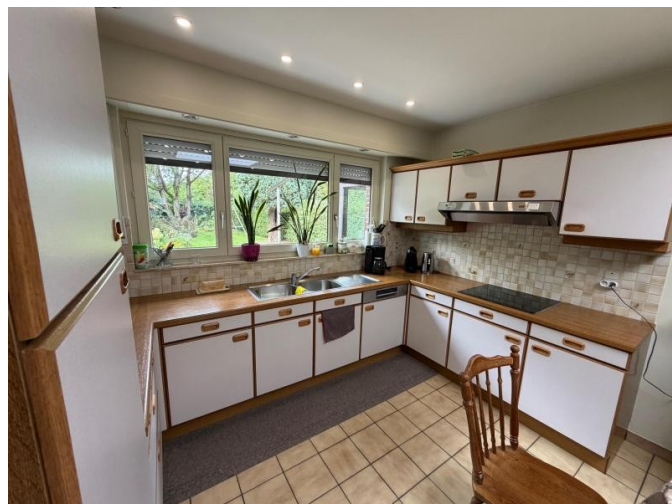
Op moment van de inspectie kon niet worden nagegaan of de tegellijm onder de vloertegels asbestverdacht is. Bij renovatie of verwijdering van de tegels dient het materiaal te worden geanalyseerd voor de werken van start gaan.

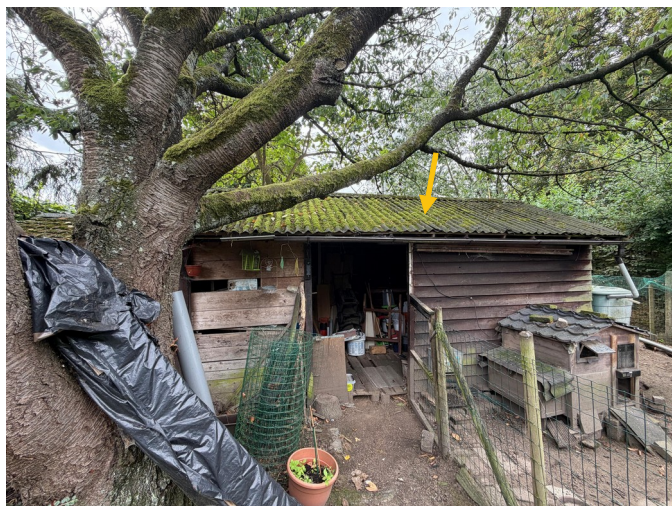
Geen asbest

| # | Type | Referentie | Resultaat |
|---|---|---|---|
| 13.1 | Puntmonster | M05 | Geen asbest |
