# Asbestinventarisatetest

Hofstraat 26, 2910 Essen

Attestnummer : 20260909-000365.000

Uitgegeven op : 09.09.2026

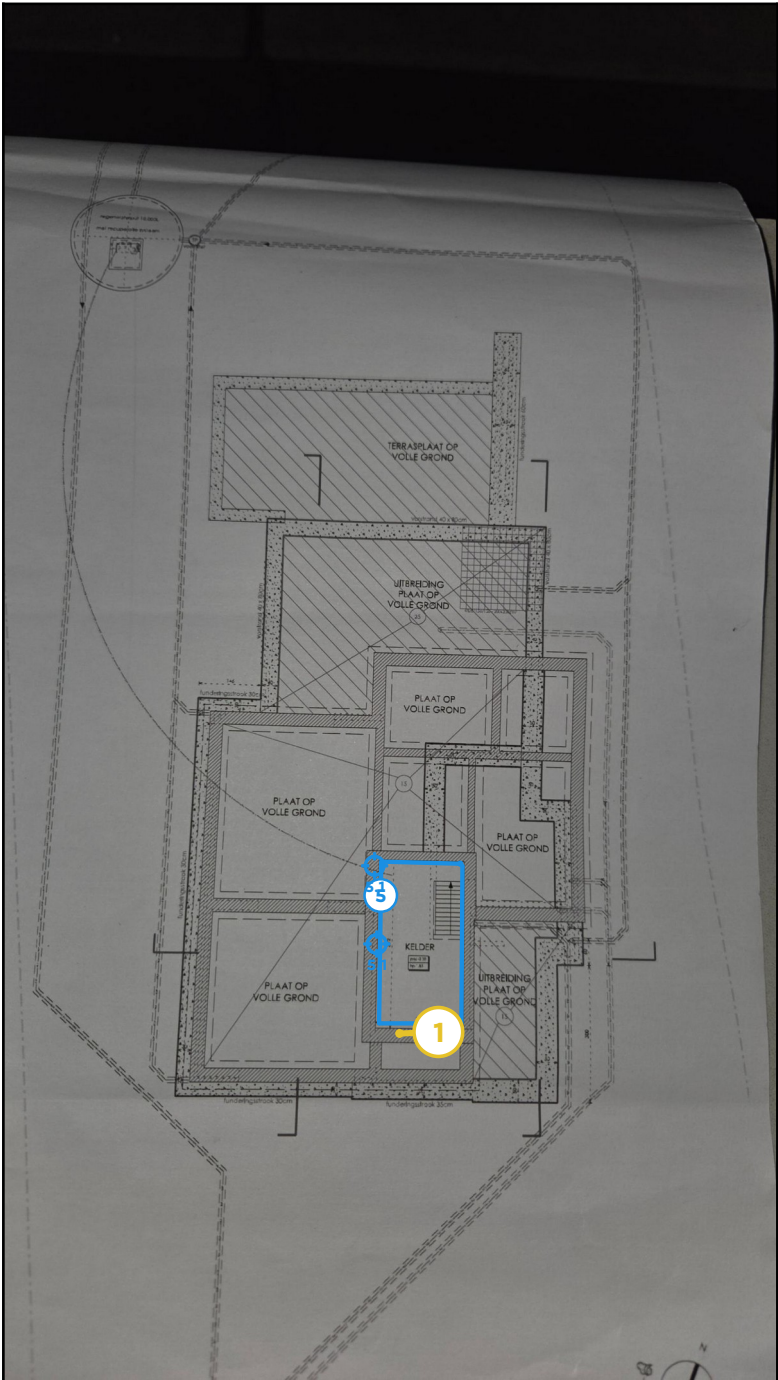
Plan 1.1: kelder

| 1. Bakeliet - elektrometer | Asbestmateriaal | Zorgvuldig beheren |
| 5. Cementering muren kelder | Geen asbest | - |

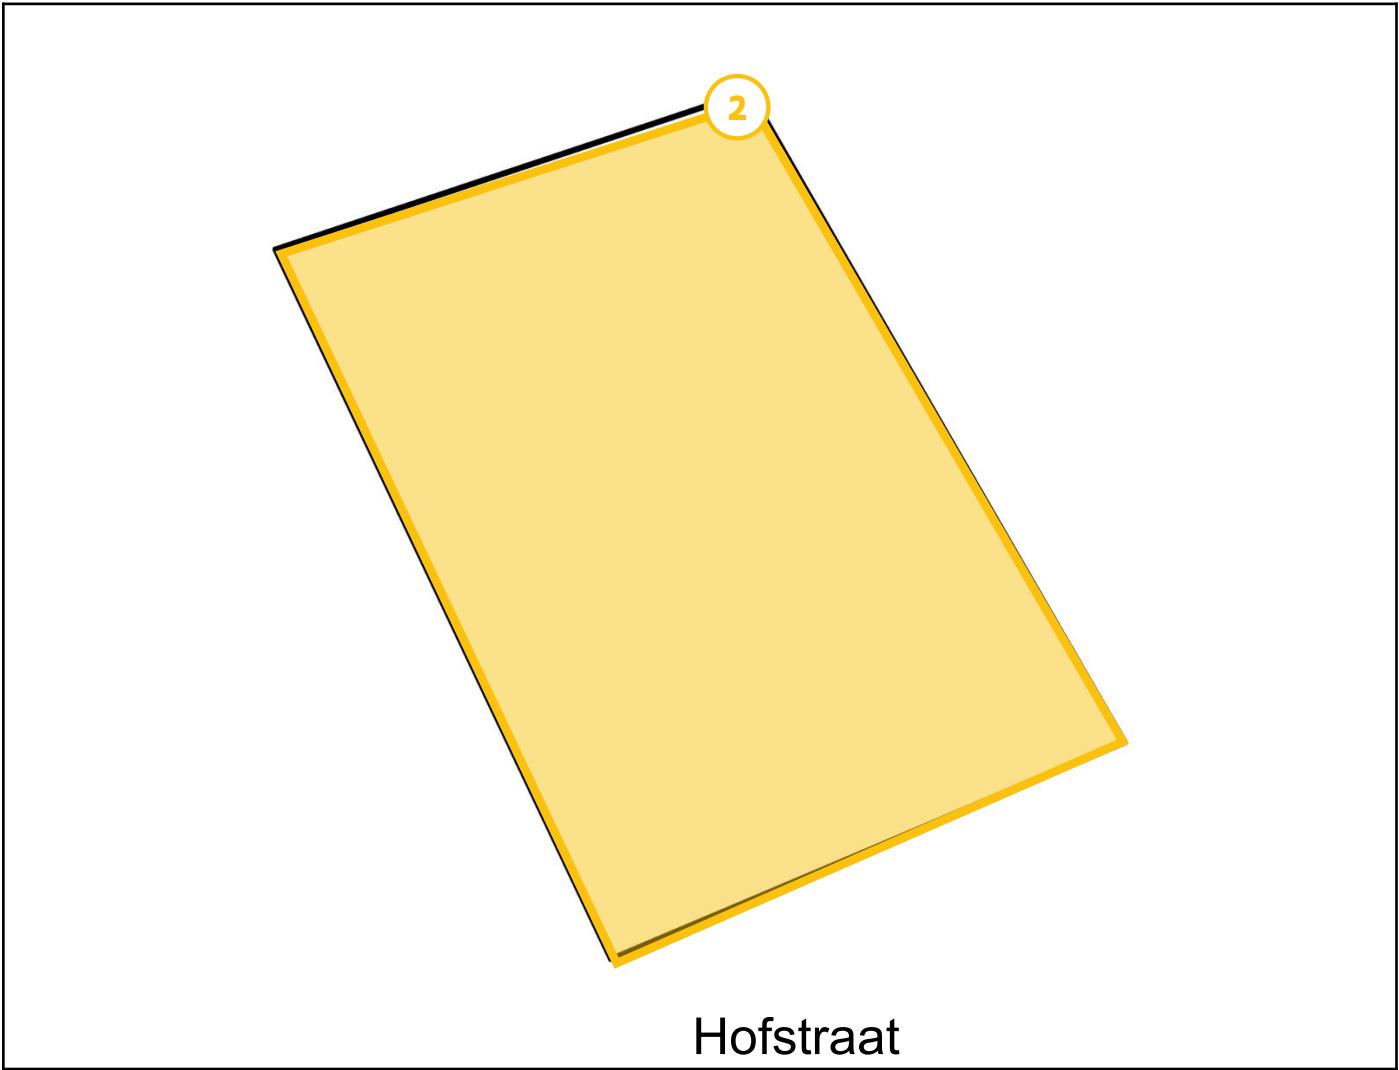
## Plan 2.1: garage

| Beschrijving | Type | Actie |
|---|---|---|
| 2. Garage | Uitsluiting | - |

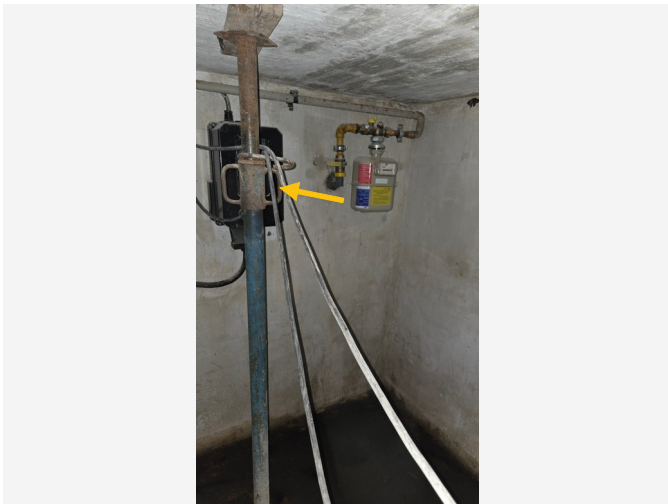
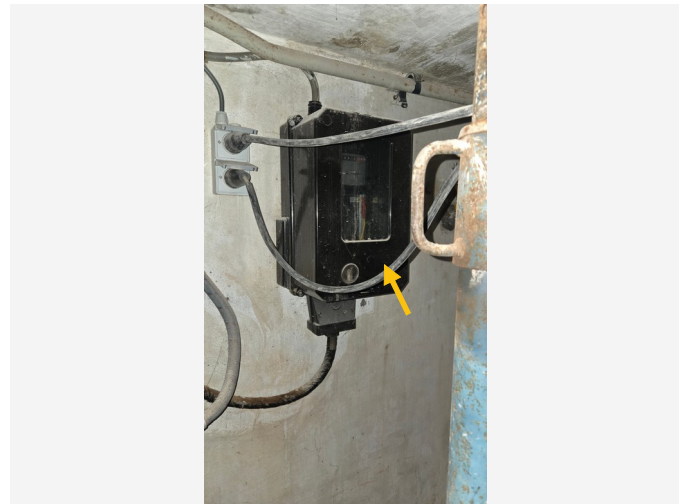
Overzichtsfoto

Detailfoto

Het asbestmateriaal valt onder de mijlpaal van 2040.

| Eindbeoordeling materiaalrisico | Laag materiaalrisico en/of verlaagde kans op vezelvrijgave |

| Asbestsoort (vezeltype) | Crocidoliet aanwezig |
| Toestand van het materiaal | Onbeschadigd, niet verweerd |

| Beschrijving | Bakeliet - elektrometer |
| Asbestmateriaal | Plaat, paneel, tablet - Type Bakeliet |

- Zorg voor een veilig beheer. Vermijd het beschadigen van het asbestmateriaal. Controleer de toestand jaarlijks op wijzigingen.
- Voer bijkomende staalname(s) uit.

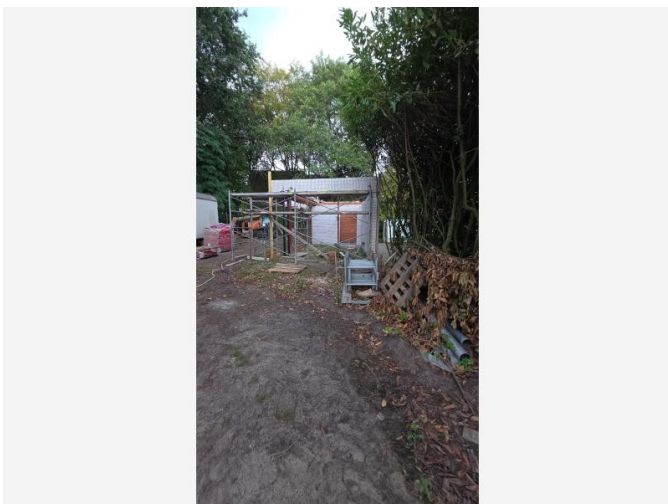
Situeringsfoto

Bouwjaar: 2026

*Constructies gebouwd vanaf 2001 moeten niet onderzocht worden*

| Opmerking | De garage is momenteel in aanbouw. |

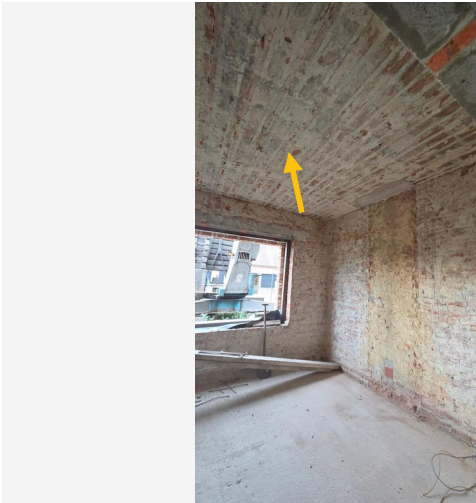
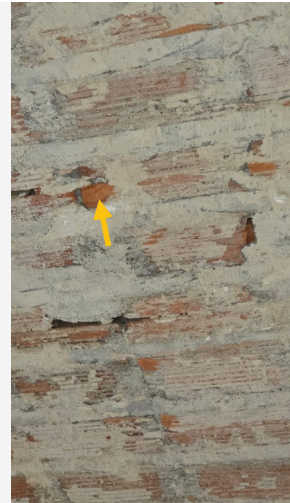
## Fiche 3: Pleisterwerk plafonds

Geen asbest

| # | Type | Referentie | Resultaat |
|---|---|---|---|
| 3.1 | Mengmonster | bezetting plafond | Geen asbest |

| Opmerking | <p>De hoeveelheid is vermoedelijk.</p> <p>De bezetting van de plafond was overal verwijderd. Er waren enkel nog restanten aanwezig.</p> <p>Hier hebben we stalen van genomen.</p> |

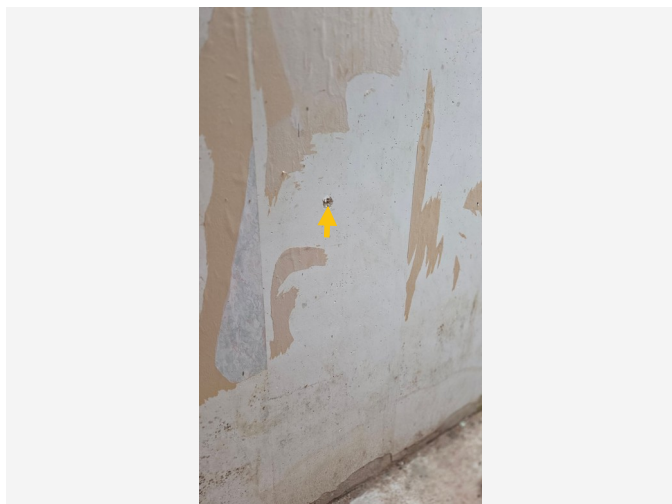
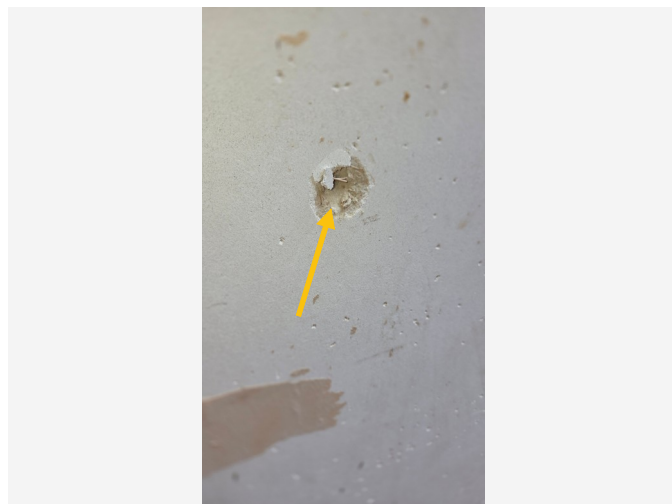
## Fiche 4: Pleisterwerk muren

Geen asbest

| # | Type | Referentie | Resultaat |
|---|---|---|---|
| 4.1 | Mengmonster | 1. Bezetting muren | Geen asbest |

| Opmerking | De hoeveelheid is vermoedelijk.<br>De bezetting werd bijna volledig verwijderd.<br>Staal genomen in de vroegere living en traphal. |

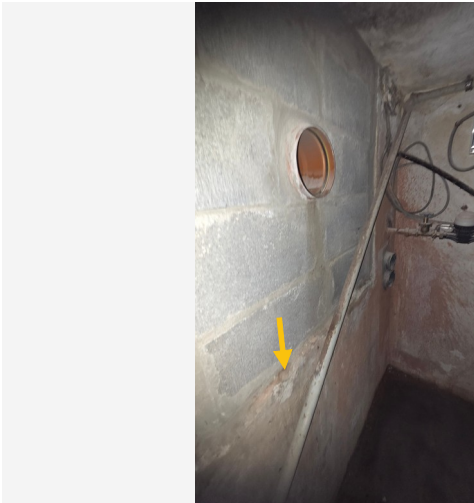
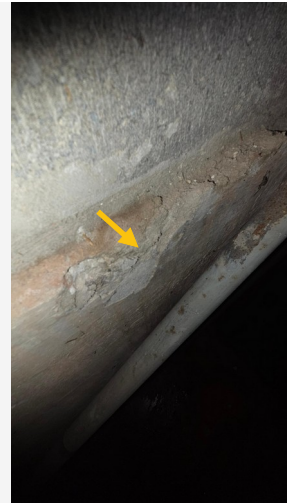
## Fiche 5: Cementering muren kelder

Geen asbest

| # | Type | Referentie | Resultaat |
|---|---|---|---|
| 5.1 | Mengmonster | cementering muren kelder | Geen asbest |

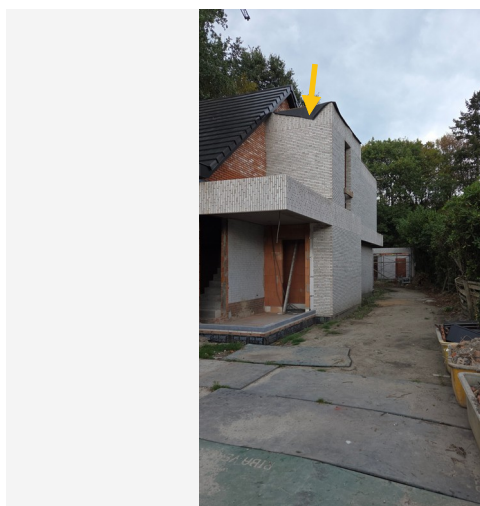
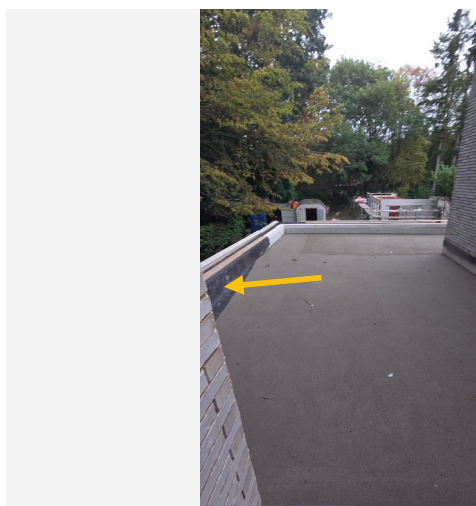
### Fiche 6: Dakbedekking - plat dak

| Beschrijving | Notitie | Terug te vinden op plannen |
|---|---|---|
| Fiche 6: Dakbedekking - plat dak | De dakdichting plat dak is in aanbouw.<br>De reeds gebruikte materialen zijn epdm. | Plan 1.4: dakplan |

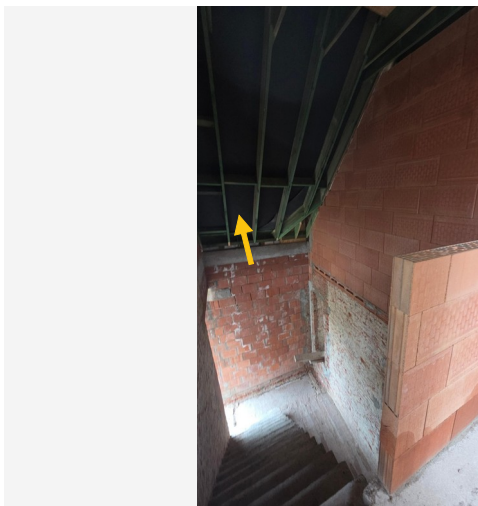
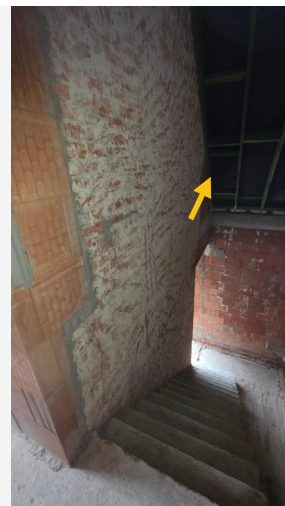
## Fiche 7: Onderdak

| Beschrijving | Notitie | Terug te vinden op plannen |
|---|---|---|
| Fiche 7: Onderdak | Het onderdak werd recent geplaatst en is een folie. | Plan 1.4: dakplan |

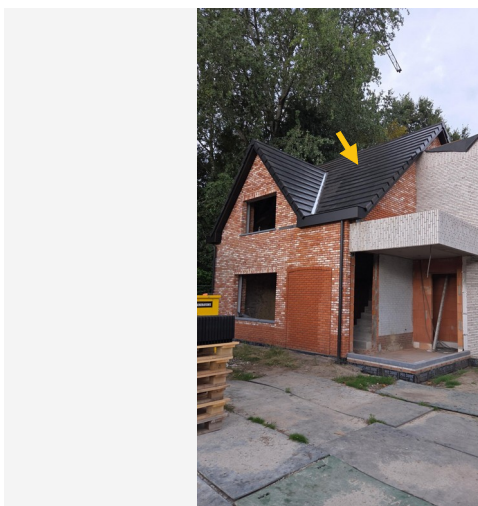
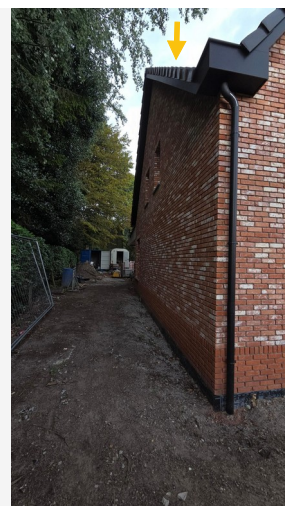
## Fiche 8: Dakbedekking – dakpannen

| Beschrijving | Notitie | Terug te vinden op plannen |
|---|---|---|
| Fiche 8: Dakbedekking - dakpannen | De woning is in opbouw en het dak is volledig vernieuwd. | Plan 1.4: dakplan |

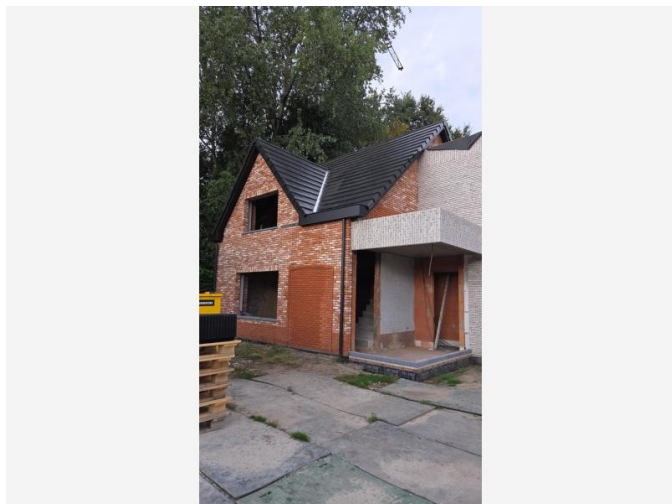
### Fiche 11: Mastiek - kit

| Beschrijving | Notitie | Terug te vinden op plannen |
|---|---|---|
| Fiche 11: Mastiek - kit | Er is nog geen kit aanwezig gezien het buitenschrijnwerk nog niet geplaatst werd. | - |
