# Asbestinventarisatetest

Varenlaan 13, 9300 Aalst

Attestnummer : **20260829-000036.000**

**Asbestveilig** (maar mogelijk niet asbestvrij)

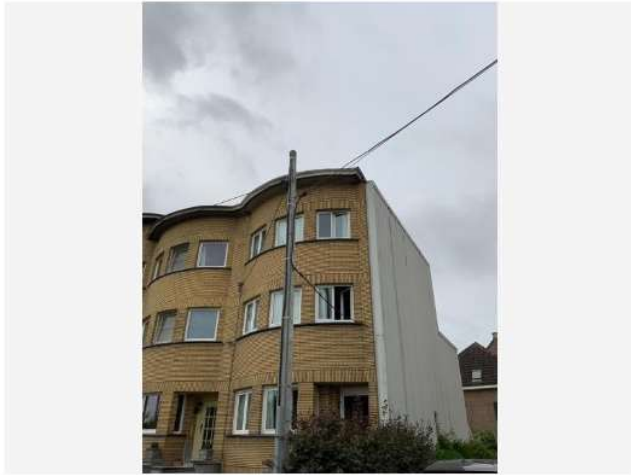
*Situeringsfoto*

#### Tijdelijke beperking

**Reden:** Het te onderzoeken materiaal situeert zich hoger dan 3,50 m te rekenen vanaf een veilige ondergrond

**Uitleg van de asbestdeskundige:** In het kader van een asbestattest voor overdracht (verkoop, schenking), hoeven toepassingen die zich hoger dan 3,5m vanaf een veilige ondergrond situeren, niet onderzocht te worden.

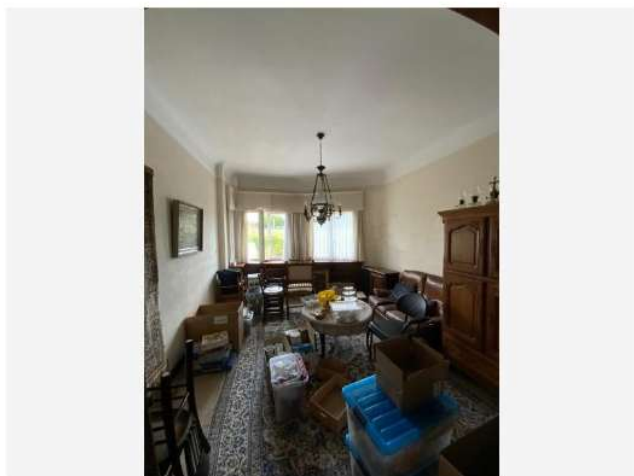
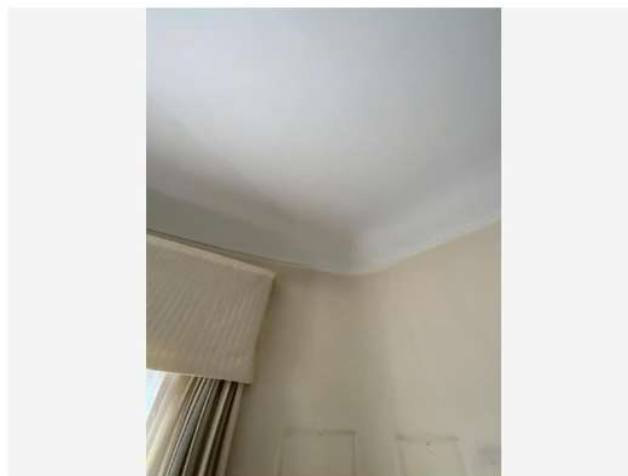
## Fiche 2: Pleisterwerk wanden

Geen asbest

| # | Type | Referentie | Resultaat |
|---|---|---|---|
| 2.1 | Mengmonster | 19826-Plei-var | Geen asbest |

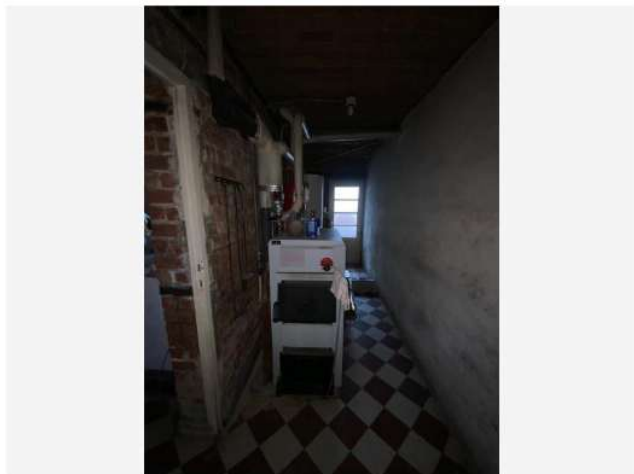
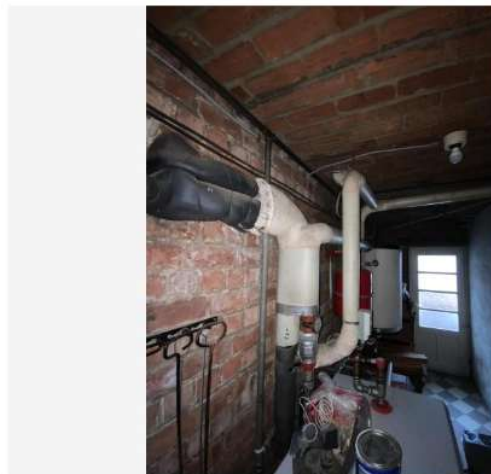
## Fiche 3: Leidingisolatie (gips)

Geen asbest

| # | Type | Referentie | Resultaat |
|---|---|---|---|
| 3.1 | Mengmonster | 19826-therm-var | Geen asbest |
| 3.2 | Mengmonster | 19826-thermbocht-var | Geen asbest |

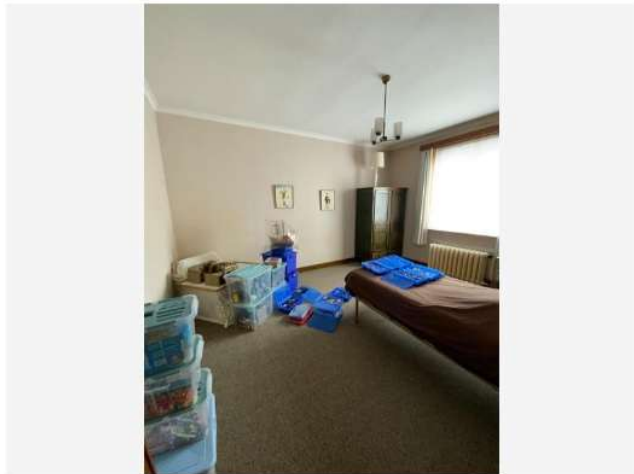
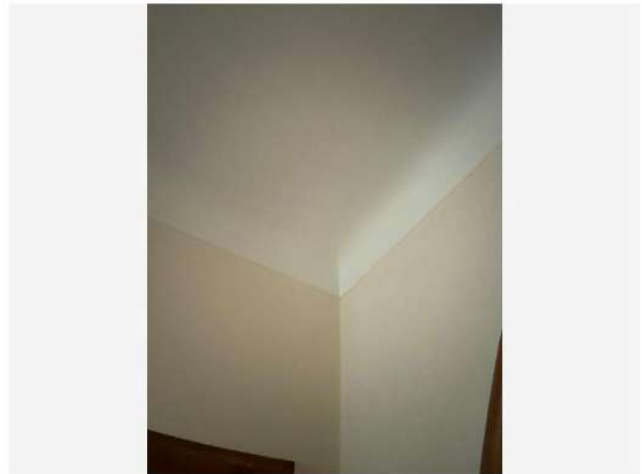
## Fiche 4: Pleisterwerk plafonds

Geen asbest

| # | Type | Referentie | Resultaat |
|---|---|---|---|
| 4.1 | Mengmonster | 19826-pleipla-var | Geen asbest |

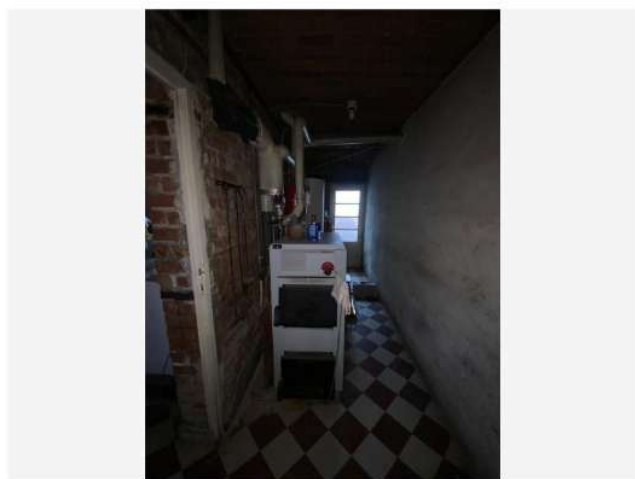
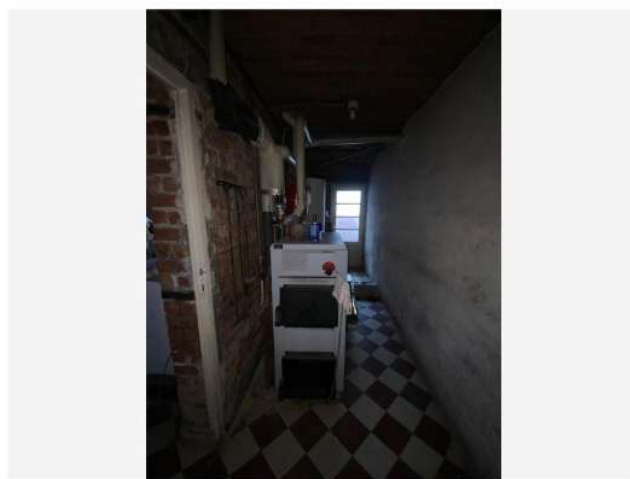
### Fiche 5: CV-ketel (niet verdacht)

| Beschrijving | Notitie | Terug te vinden op plannen |
|---|---|---|
| Fiche 5: CV-ketel (niet verdacht) | De CV-ketel (dichtingen, isolerend materiaal) is niet asbestverdacht. | Plan 1.2: Garage en kelder |

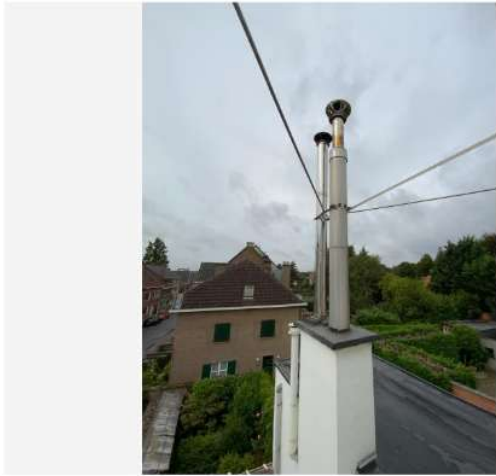
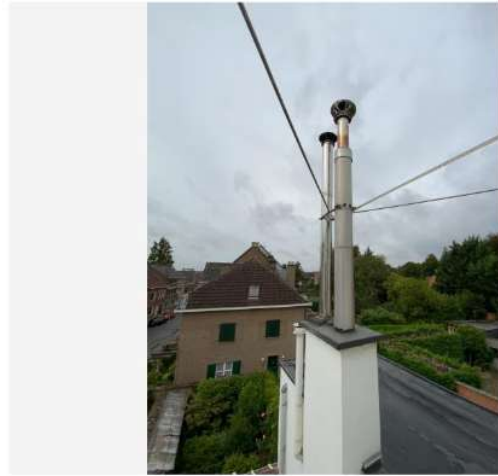
## Fiche 6: Rookgaskanaal (niet verdacht)

| Beschrijving | Notitie | Terug te vinden op plannen |
|---|---|---|
| Fiche 6: Rookgaskanaal (niet verdacht) | Het rookgaskanaal is niet-asbestverdacht. | Plan 1.1: Hoofdgebouw plan |

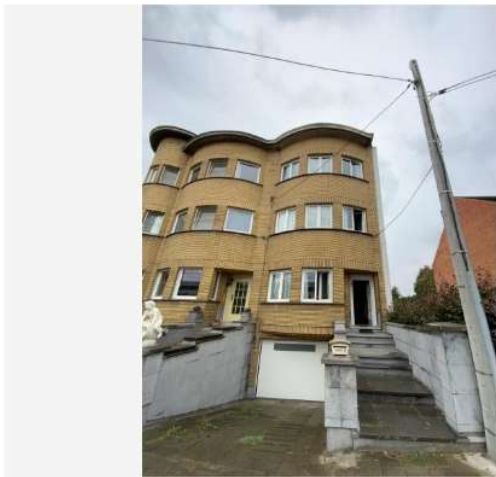
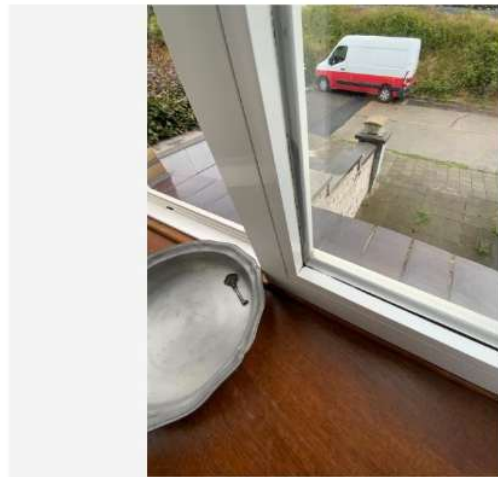
## Fiche 7: Kit aan de ramen

| Beschrijving | Notitie | Terug te vinden op plannen |
|---|---|---|
| Fiche 7: Kit aan de ramen | De kit aan de ramen is niet asbestverdacht. Alle ramen werden gecontroleerd. | - |

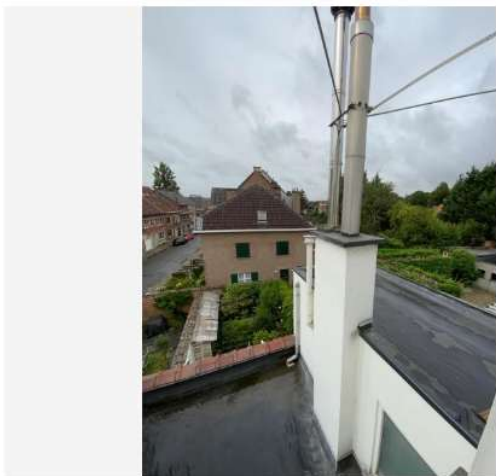
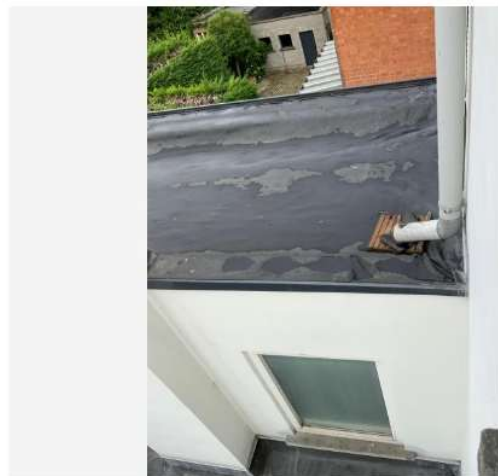
## Fiche 8: Dakbedekking plat dak (niet verdacht)

| Beschrijving | Notitie | Terug te vinden op plannen |
|---|---|---|
| Fiche 8: Dakbedekking plat dak (niet verdacht) | De dakbedekking (EPDM) is niet asbestverdacht. Het is niet uitgesloten dat de EPDM werd gelegd op bestaande, mogelijk asbestverdachte roofing. Bij werken, laat dit controleren. | Plan 1.1: Hoofdgebouw plan |

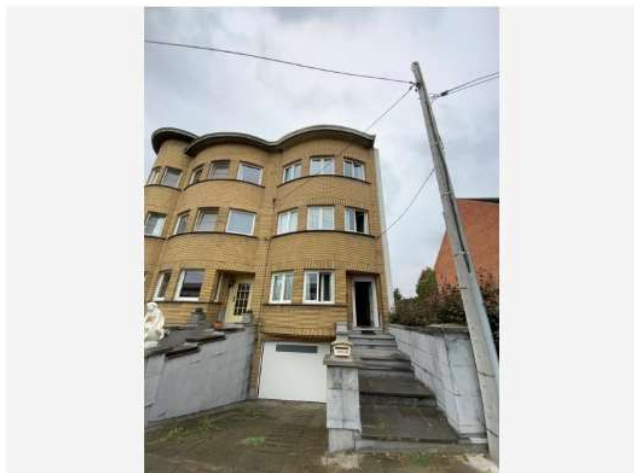
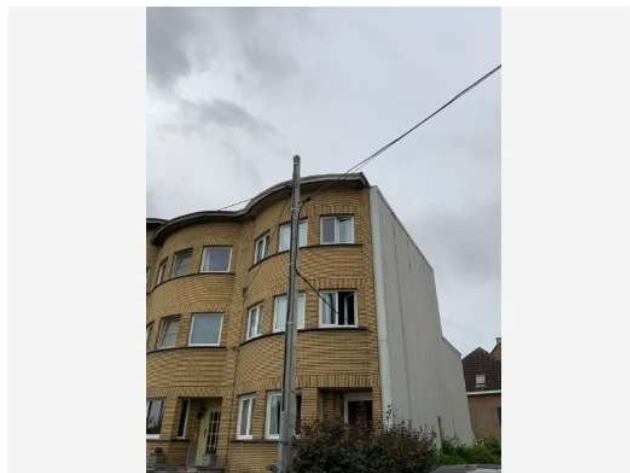
### Fiche 10: Geen onderdak aangetroffen

| Beschrijving | Notitie | Terug te vinden op plannen |
|---|---|---|
| Fiche 10: Geen onderdak aangetroffen | Na het optillen van een pan werd geen asbestverdacht onderdak aangetroffen. Dit betekent niet dat er geen onderdak aanwezig kan zijn op plaatsen die niet gecontroleerd werden. Bij werken, laat een eventueel aangetroffen onderdak controleren op aanwezigheid van asbest. | - |
