# Asbestinventarisatattest

Terhulpssteenweg 9, 1560 Hoeilaart

Attestnummer : 20250523-000230.000

Uitgegeven op : 23.05.2025

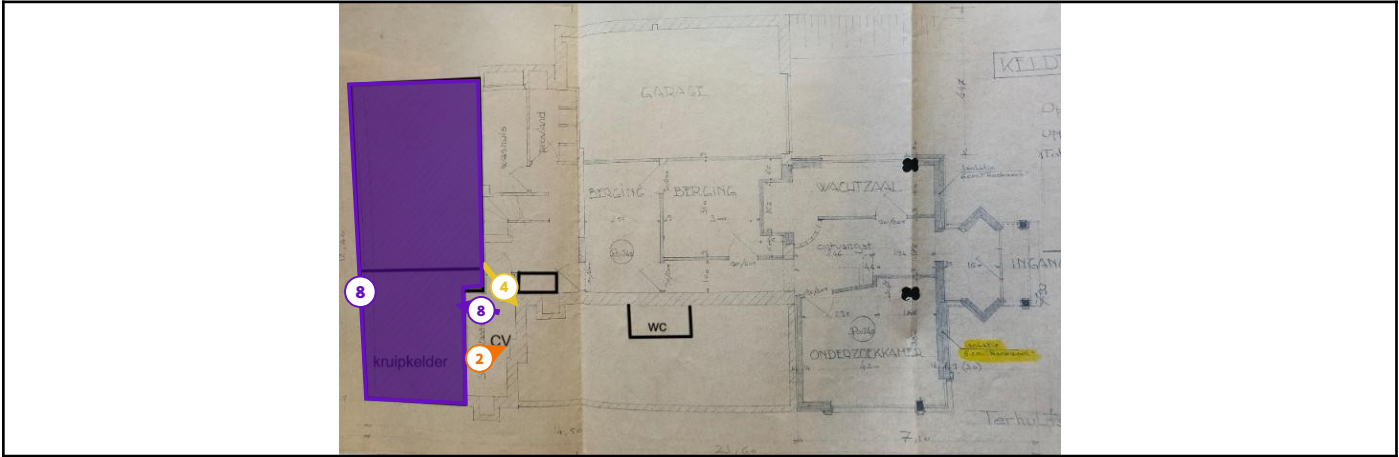
# Plan 1.1: Kelder

| Beschrijving | Type | Actie |
|---|---|---|
| 2. Inspectieluik/ roetluik | Asbestmateriaal | Verwijderen |
| 4. Bakeliet (oud elektrisch materieel) | Asbestmateriaal | Zorgvuldig beheren |
| 8. Kruipkelder | Beperking | - |

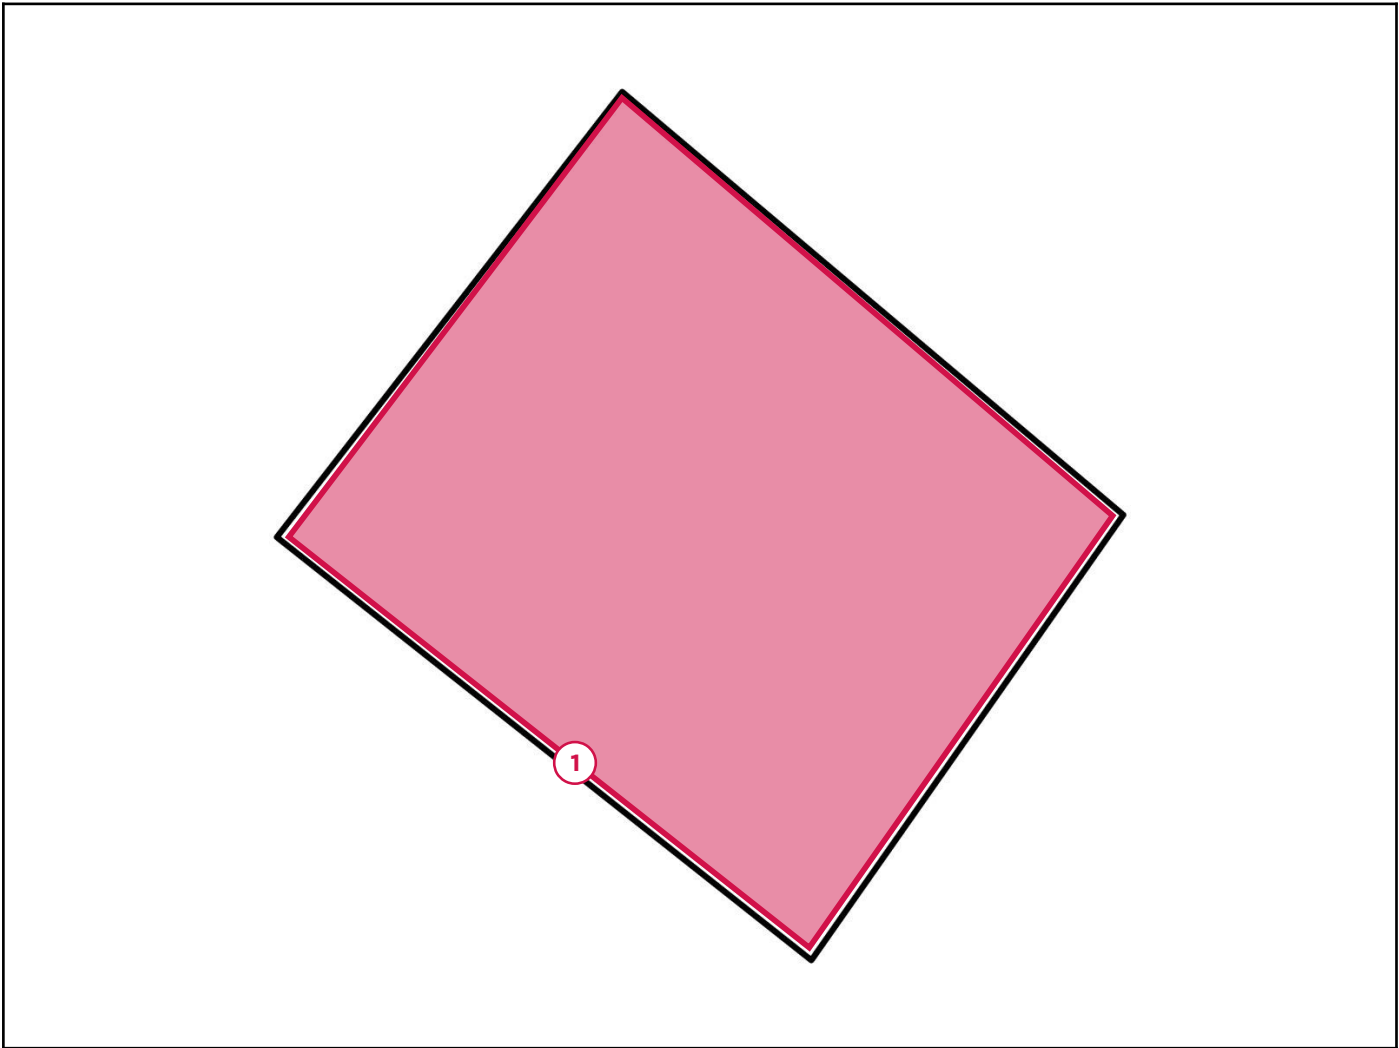
# Plan 3.1: Tuinhuis plan

| Beschrijving | Type | Actie |
|---|---|---|
| 1. Golfplaten dak tuinhuis | Asbestmateriaal | Dringend verwijderen |

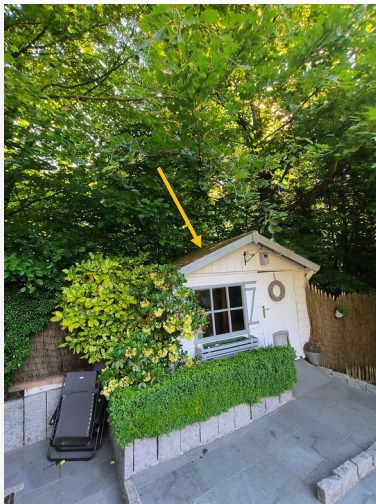
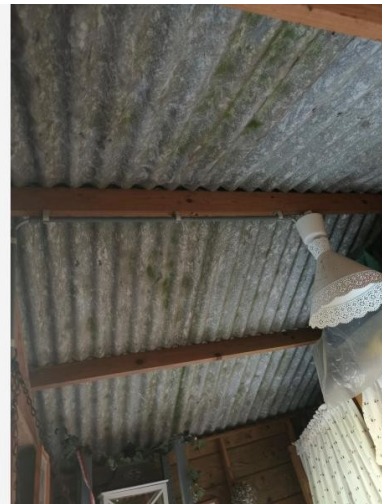
| Eindbeoordeling materiaalrisico | Hoog materiaalrisico en/of hoge kans op vezelvrijgave |

| Asbestsoort (vezeltype) | Crocidoliet aanwezig |
| Toestand van het materiaal | Matig beschadigd, matig verweerd |

| Beschrijving | Golfplaten dak tuinhuis |

**Dringend verwijderen**

- Verwijder dit asbestmateriaal zo snel mogelijk. Volg de toestand goed op.
- Hemelwater dat afspoelt van asbestcement daken of gevels kan asbestdeeltjes bevatten. Gebruik het enkel voor gesloten circuits (bv. spoelen toiletten). Reinig na het vervangen van het dak of de gevel de dakgoten en regenwaterput of -ton om asbesthoudend sediment of slib te verwijderen

- Eenvoudige handelingen: mag via doe-het-zelf of door werknemer(s) met opleidingsattest eenvoudige handelingen  
Golfplaten zijn een hechtgebonden toepassing, deze dienen voorzichtig te worden verwijderd zonder te breken/slijpen om vezelvrijgave te vermijden. De ruimte of het materiaal die zich onder de golfplaten bevindt kan mogelijks gecontamineerd zijn door vezelvrijgave van deze toepassing.

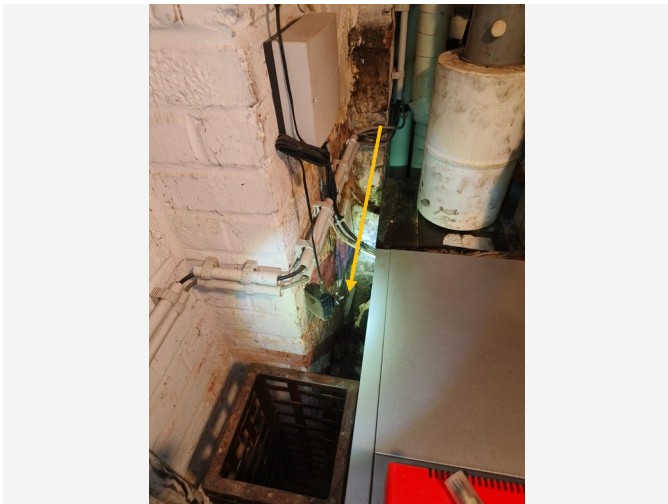
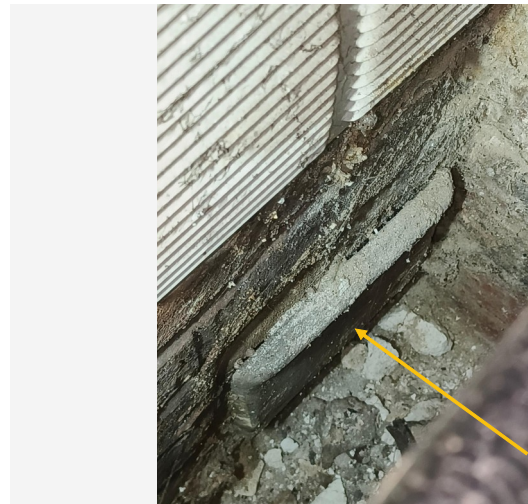
| Eindbeoordeling materiaalisico | Verhoogd materiaalisico en/of verhoogde kans op vezelvrijgave |

| Asbestsoort (vezeltype) | Crocidoliet aanwezig |
| Toestand van het materiaal | Licht beschadigd, licht verweerd. Intact calciumsilicaatmateriaal of categorie III 'gebondenheid' |

| Beschrijving | Inspectieluik/ roetluik |

Verwijderen

- Verwijder dit asbestmateriaal zo snel mogelijk. Volg de toestand goed op.

- Eenvoudige handelingen: mag via doe-het-zelf of door werknemer(s) met opleidingsattest eenvoudige handelingen  
Inspectieluikjes zijn een hechtgebonden toepassing. Deze dienen voorzichtig te worden verwijderd, zonder het inspectieluik te breken of er in te slijpen.

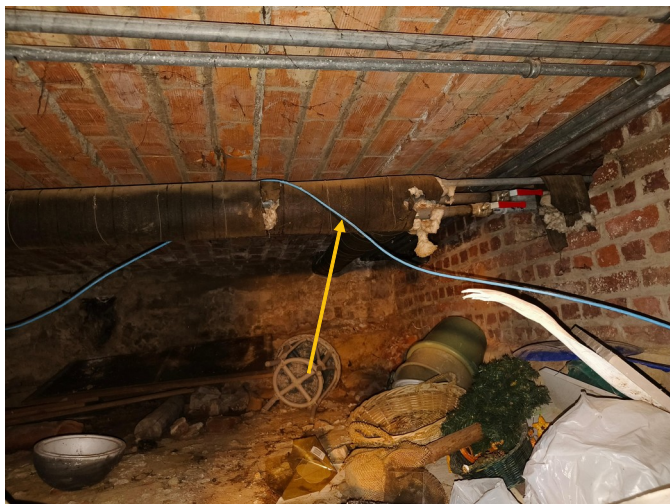
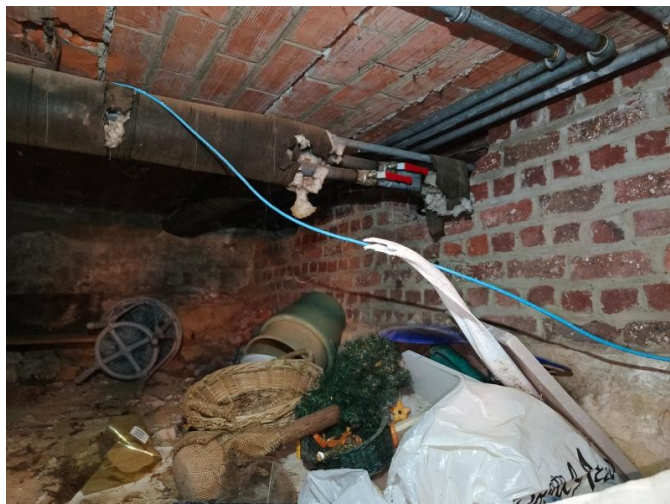
| Eindbeoordeling materiaalarisico | Laag materiaalarisico en/of verlaagde kans op vezelvrijgave |

| Asbestsoort (vezeltype) | Alleen chrysotiel |
| Toestand van het materiaal | Licht beschadigd, licht verweerd. Intact calciumsilicaatmateriaal of categorie III 'gebondenheid' |

| Beschrijving | Leidingisolatie (roofing) |
| Opmerking | Niet van nabij kunnen bemonsteren, wel zichtbaar door toegang kruipkelder. |

Zorgvuldig beheren

- Zorg voor een veilig beheer. Vermijd het beschadigen van het asbestmateriaal. Controleer de toestand jaarlijks op wijzigingen.
- Voer bijkomende staalname(s) uit.

- Eenvoudige handelingen: mag via doe-het-zelf of door werknemer(s) met opleidingsattest eenvoudige handelingen  
Roofing mag, gezien dit niet verlijmd is en een hechtgebonden toepassing betreft, wel doe-het-zelf verwijderd worden.

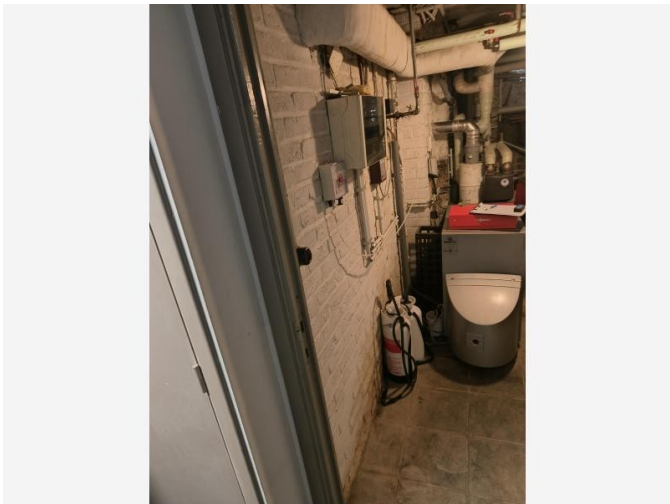
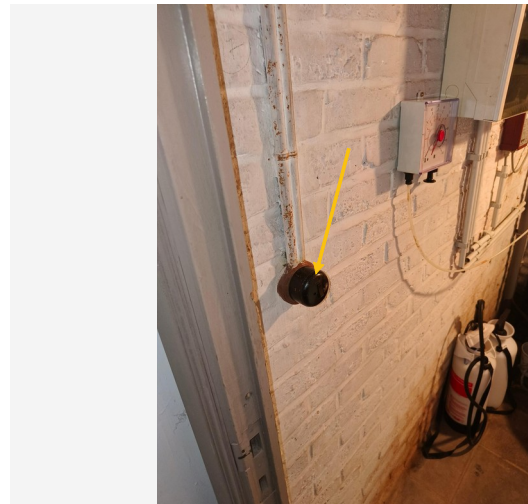
| Eindbeoordeling materiaalarisico | Laag materiaalarisico en/of verlaagde kans op vezelvrijgave |

| Asbestsoort (vezeltype) | Crocidoliet aanwezig |
| Toestand van het materiaal | Onbeschadigd, niet verweerd |

| Beschrijving | Bakeliet (oud elektrisch materieel) |

Zorgvuldig beheren

- Zorg voor een veilig beheer. Vermijd het beschadigen van het asbestmateriaal. Controleer de toestand jaarlijks op wijzigingen.
- Voer bijkomende staalname(s) uit.

- Eenvoudige handelingen: mag via doe-het-zelf of door werknemer(s) met opleidingsattest eenvoudige handelingen  
Elektrisch materiaal uit bakeliet zijn hechtgebonden toepassingen. Deze dienen voorzichtig te worden verwijderd zonder te breken. Indien u deze doe-het-zelf zou verwijderen, zorg er dan voor dat: u zich beschermt met een FFP3-mondmasker, wegwerpovertuig type 5/6 en -handschoenen en afspoelbaar schoeisel, er geen minderjarigen of derden aanwezig zijn, u beschikt over PE-folie en zakken om loskomende deeltjes en afval op te vangen en te verpakken, u beschikt over een vernevelaar (water) of fixeermiddel om het asbestmateriaal eerst te fixeren, u weet hoe u het asbestmateriaal veilig kan demonteren zonder stof of breken, u beschikt over natte doeken om eventuele resten en stof weg te nemen. Informeer uzelf goed op [www.asbestinfo.be](http://www.asbestinfo.be) > Asbest verwijderen.

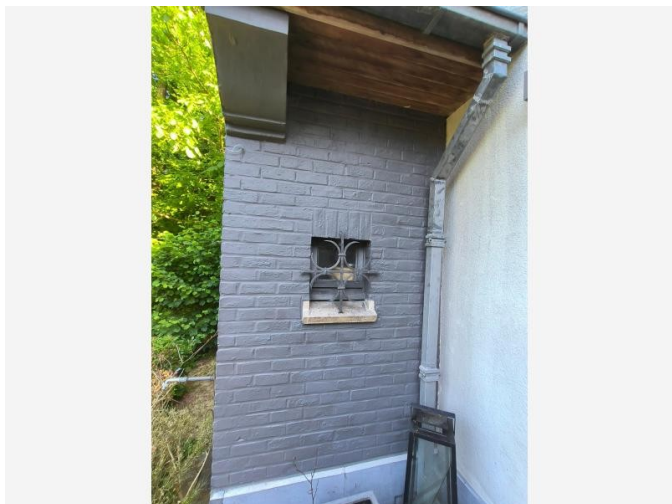
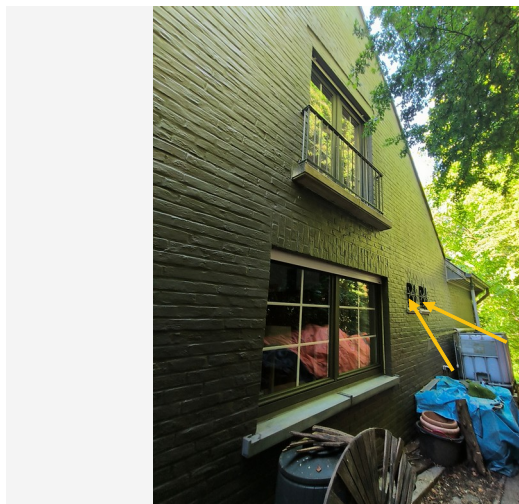
| Opmerking | Al het oude schrijnwerk dat mastiek bevat die (half)hard is geworden is verdacht. Het betreft een ruwe schatting van de hoeveelheid.(tussen kader en glas) |

Zorgvuldig beheren

- Zorg voor een veilig beheer. Vermijd het beschadigen van het asbestmateriaal. Controleer de toestand jaarlijks op wijzigingen.

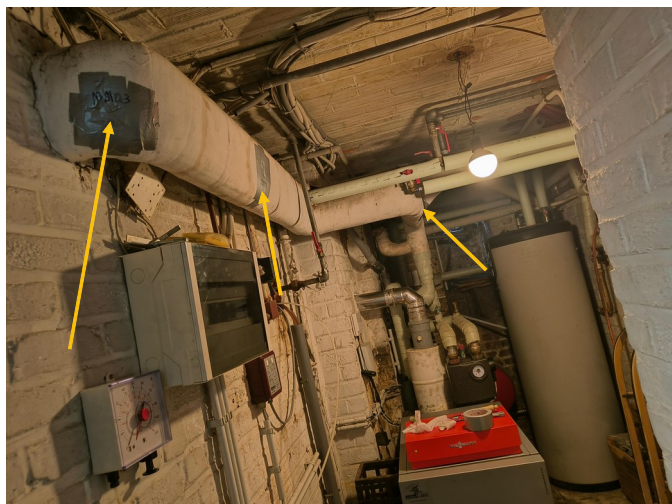
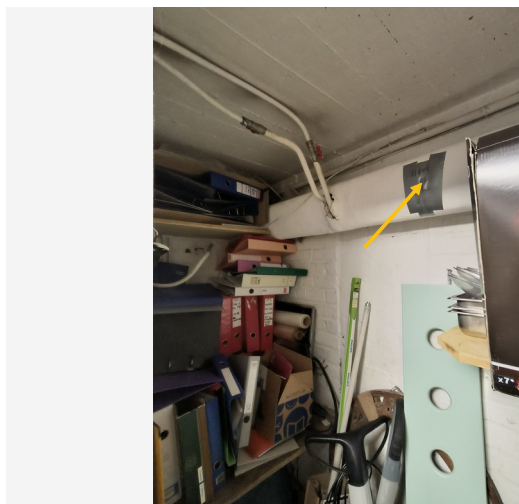
## Fiche 12: Leidingisolatie (gips)

Geen asbest

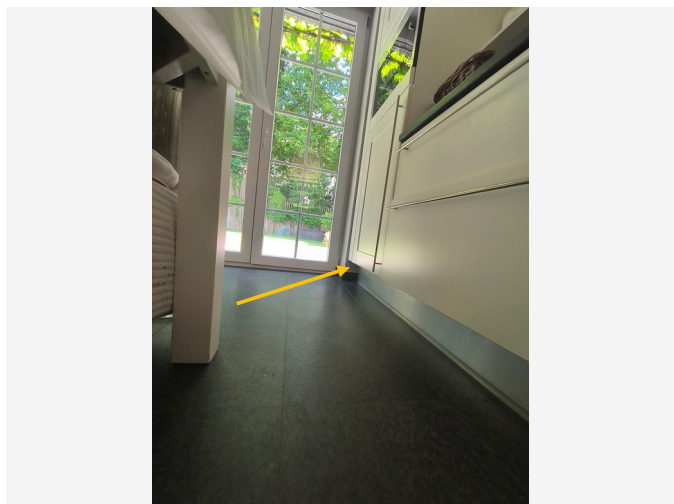
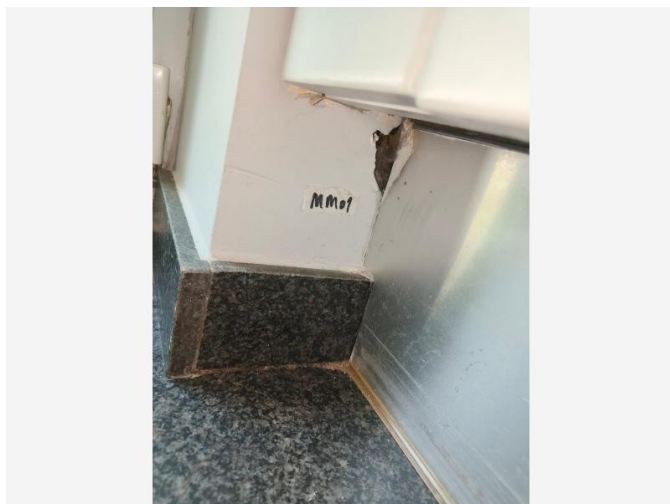
## Fiche 13: Pleisterwerk aan muren

Geen asbest

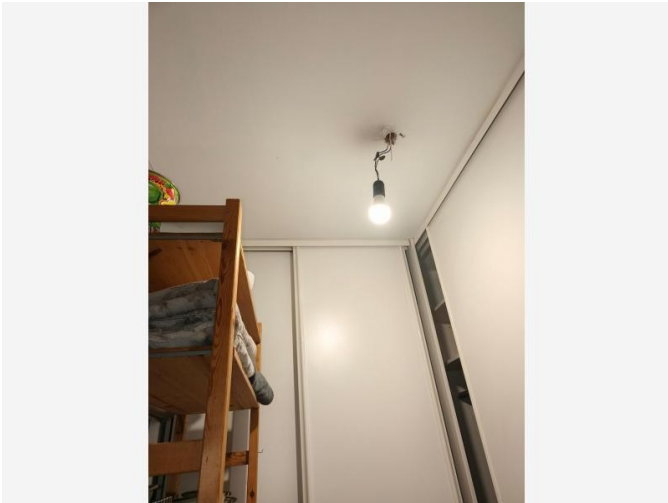
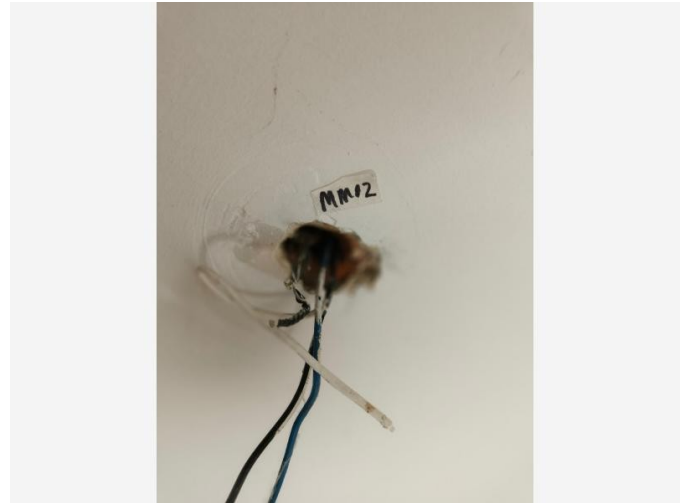
## Fiche 14: Pleisterwerk aan plafond

Geen asbest

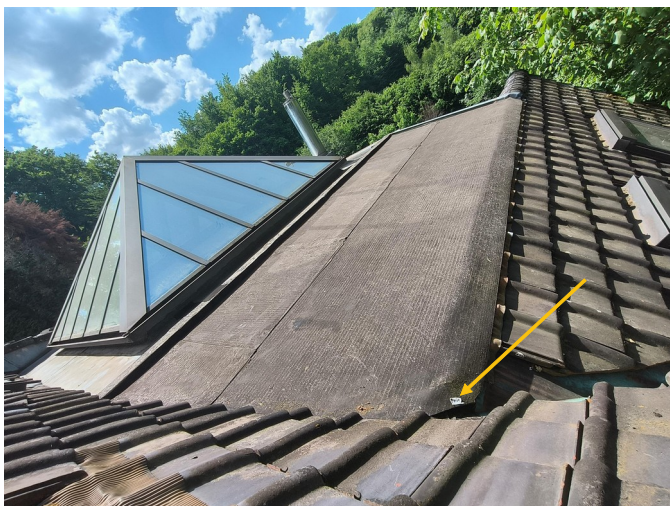
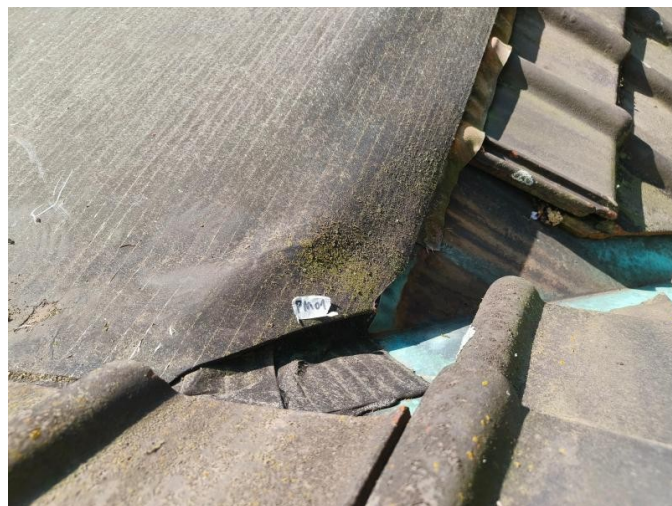
## Fiche 15: Roofing op dak

Geen asbest
