# Asbestinventarisatetest

Heizijde 88, 2300 Turnhout

Attestnummer : **20260630-000272.001**

**Asbestveilig** (maar mogelijk niet asbestvrij)

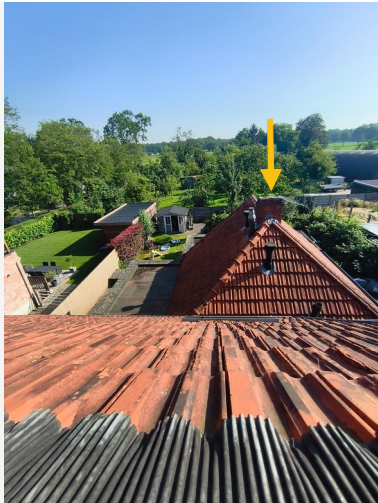
*Situeringsfoto*

#### Tijdelijke beperking

**Reden:** Het te onderzoeken materiaal situeert zich hoger dan 3,50 m te rekenen vanaf een veilige ondergrond

**Uitleg van de asbestdeskundige:** Bij werken (dak of reiniging schouw) kan een stelling geplaatst worden, het is niet duidelijk of er asbestverdachte materialen aanwezig zijn in/rond de schouw.

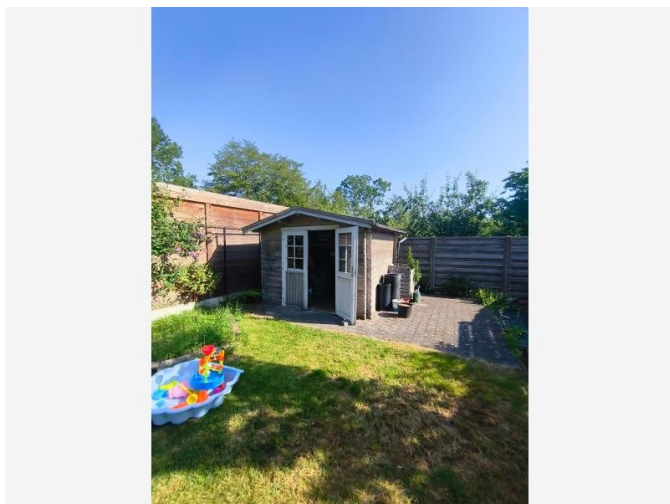
Situeringsfoto

#### Uitgesloten van inspectie

**Bouwjaar:** 2001

| Opmerking | Op historische foto's (geopunt) is te zien dat het tuinhuis pas na 2001 werd gebouwd. Hierdoor is deze constructie niet asbestverdacht. |

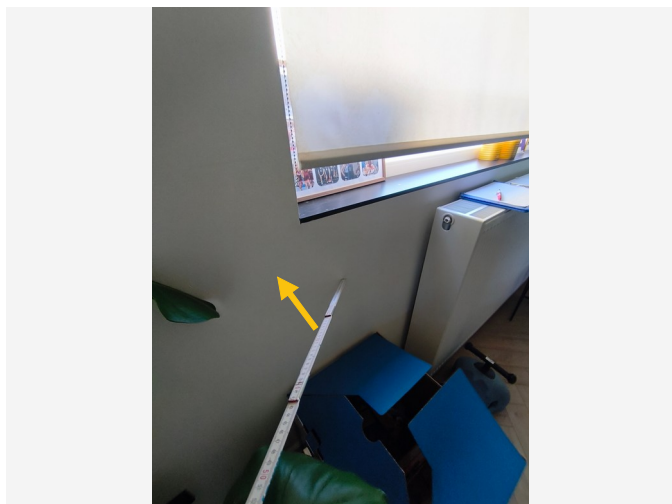
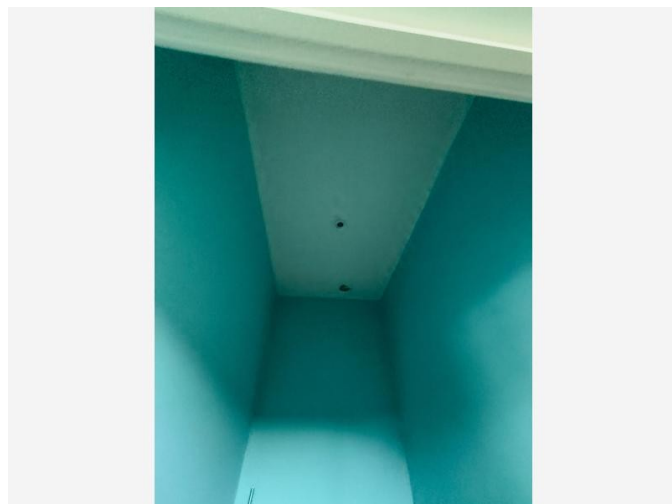
De meeste binnenwanden zijn afgewerkt met valse wanden. Het is niet duidelijk of er pleisterwerk of asbest toepassingen aanwezig zijn achter/op deze valse wanden, het is aangewezen om bijkomend onderzoek uit te voeren bij werken.

Zonder destructieve handeling is het niet mogelijk om na te gaan of er asbesthoudende materialen aanwezig zijn achter de wand afwerking. Als bij sloop of renovatie blijkt dat er achter deze wanden nog pleisterwerk of asbest verdachte toepassingen aanwezig zijn, moet dit bemonsterd worden.

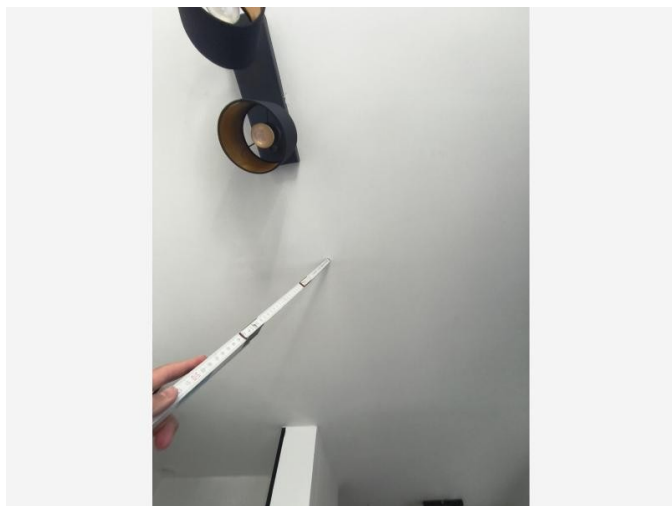
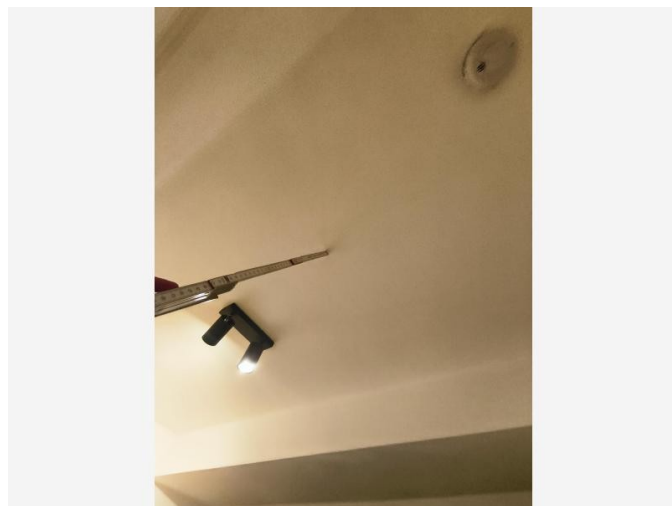
De plafonds zijn afgewerkt met valse plafonds in plaatmateriaal. Het is niet duidelijk of er pleisterwerk of ander verdacht asbestmateriaal aanwezig is achter / op deze valse plafonds, het is aangewezen om bijkomend onderzoek uit te voeren bij werken. Zonder destructieve handeling is het niet mogelijk om na te gaan of er asbesthoudende materialen aanwezig zijn achter de plafond afwerking. Als bij sloop of renovatie blijkt dat er achter deze plafonds nog pleisterwerk of asbest verdachte toepassingen aanwezig zijn, moet dit bemonsterd worden.

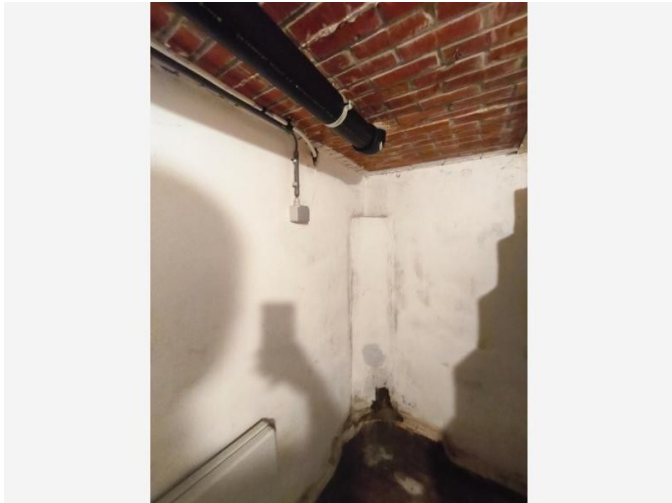
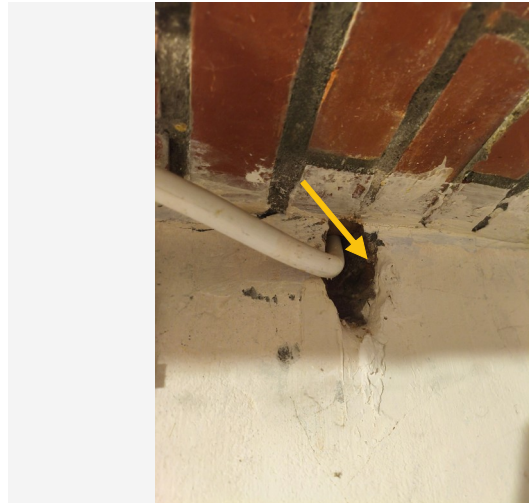
## Fiche 5: Cementering muren kelder

Geen asbest

| # | Type | Referentie | Resultaat |
|---|---|---|---|
| 5.1 | Mengmonster | 2 | Geen asbest |

| Opmerking | <p>De vermelde oppervlaktes en volumes betreffen een beredeneerde schatting. Er worden geen rechten verleend aan deze oppervlaktes/volumes. De dikte is een schatting die voorkomt uit de monsterplaatsen en is daarom niet altijd representatief.</p> <p>(staal genomen van twee plaatsen)</p> |

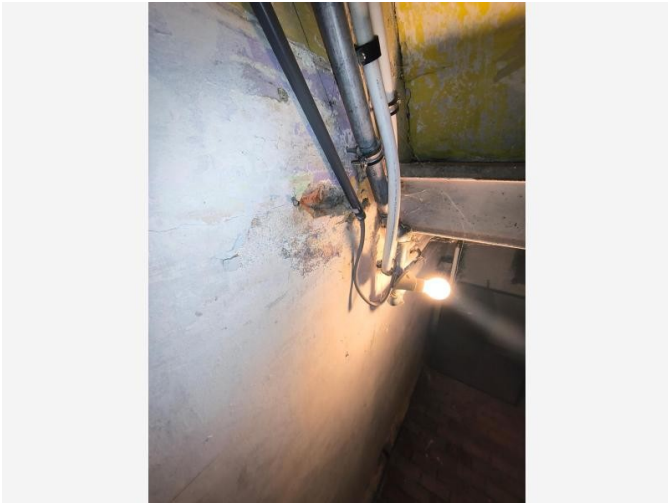
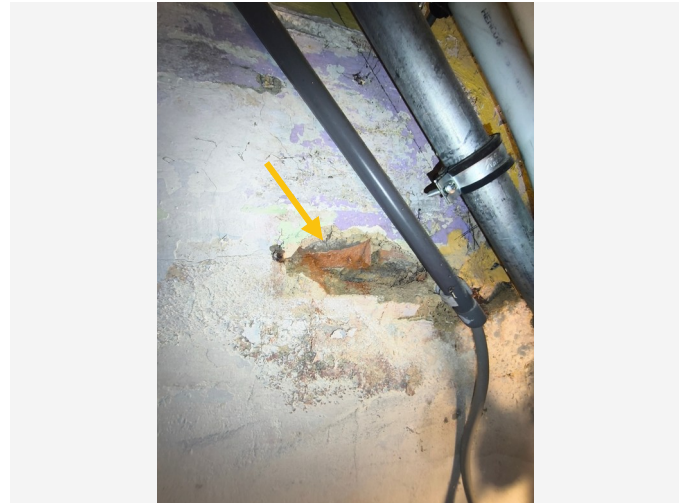
## Fiche 6: Muurpleister

Geen asbest

| # | Type | Referentie | Resultaat |
|---|---|---|---|
| 6.1 | Mengmonster | 1 | Geen asbest |

| Opmerking | <p>Volgens het inspectieprotocol is een monstername van het pleisterwerk verplicht om dit te identificeren als niet-asbesthoudend.</p> <p>Locatie staalnames: individuele ruimte: inkomhal gelijkvloers / natte ruimte: niet bepleisterd / stookplaats: niet bepleisterd / traphal: traphal naar kelder bemonsterd.</p> <p>De vermelde oppervlaktes en volumes betreffen een beredeneerde schatting. Er worden geen rechten verleend aan deze oppervlaktes/volumes. De dikte is een schatting die voorkomt uit de monsterplaatsen en is daarom niet altijd representatief.</p> |

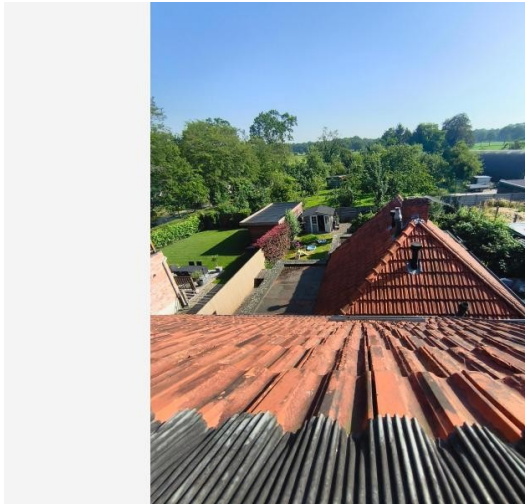
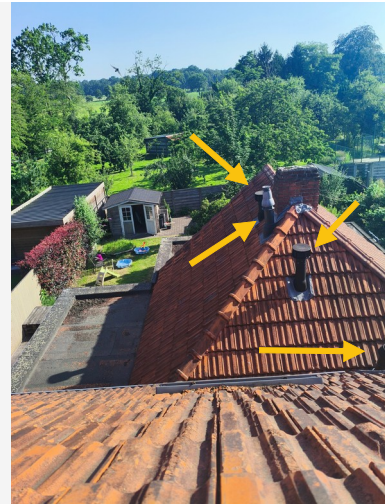
## Fiche 7: rookgaskanalen (niet verdacht)

| Beschrijving | Notitie | Terug te vinden op plannen |
|---|---|---|
| Fiche 7: rookgaskanalen (niet verdacht) | De 4 zichtbare rookgaskanalen zijn niet-asbestverdacht. | Plan 1.13: Woning plan |

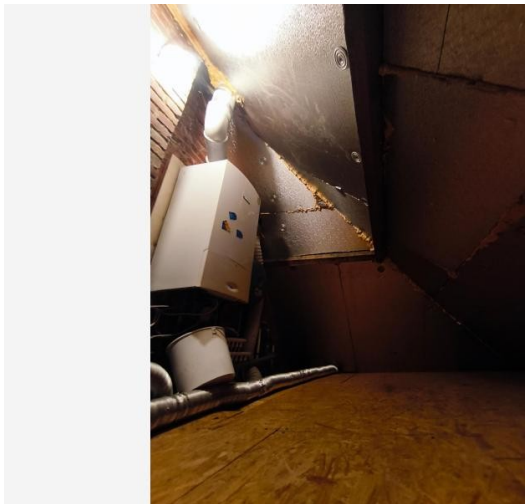
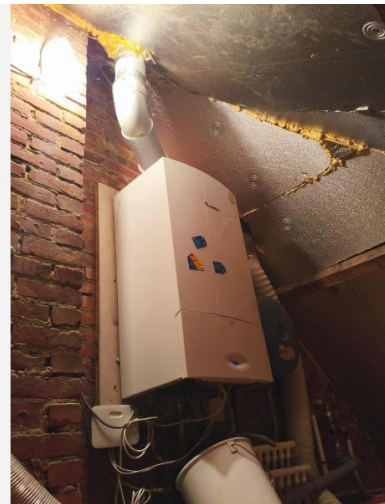
## Fiche 8: CV Ketel niet verdacht

| Beschrijving | Notitie | Terug te vinden op plannen |
|---|---|---|
| Fiche 8: CV Ketel niet verdacht | De CV ketel werd gecontroleerd en is niet asbest verdacht geen risico bouwjaar. | Plan 1.5: Eerste verdieping |

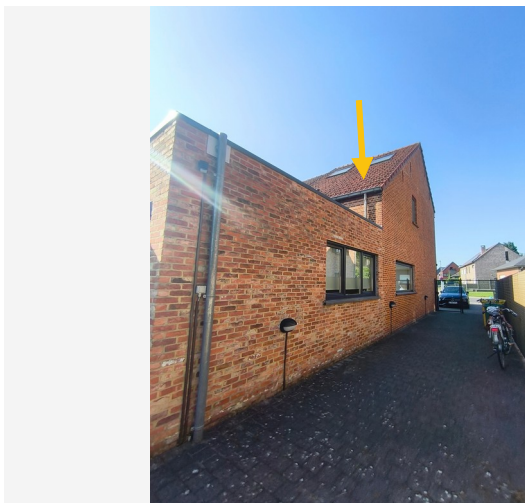
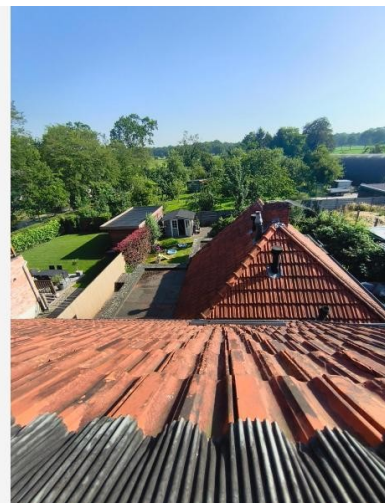
## Fiche 9: Dakbedekking dakpannen niet verdacht.

| Beschrijving | Notitie | Terug te vinden op plannen |
|---|---|---|
| Fiche 9: Dakbedekking dakpannen niet verdacht. | De dakbedekking wordt gecontroleerd. deze bestaat uit dakpannen en bevat geen asbest verdachte materialen. | Plan 1.1: Woning plan |

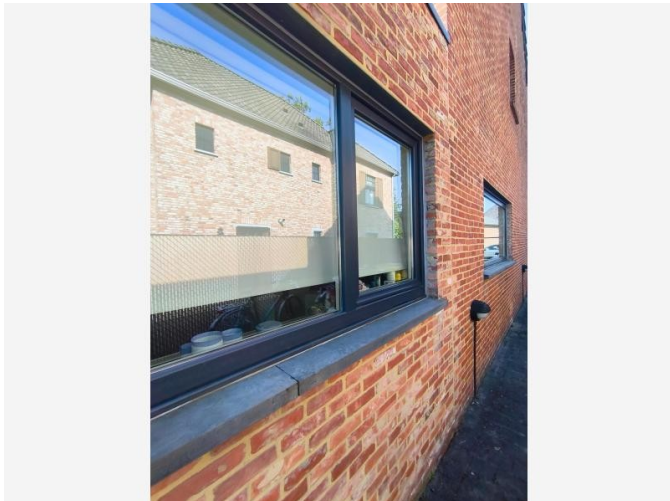
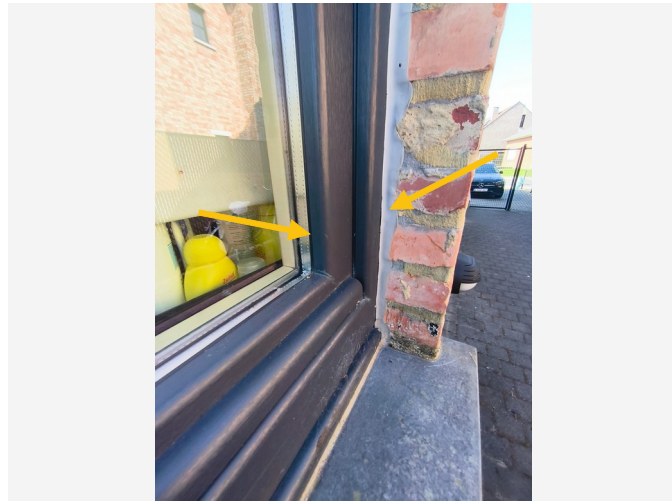
## Fiche 10: Kit niet verdacht

| Beschrijving | Notitie | Terug te vinden op plannen |
|---|---|---|
| Fiche 10: Kit niet verdacht | De gebruikte siliconen kit is niet asbestverdacht.<br><br>Dit betreft zowel het kitwerk tussen het kozijn - glas en het kitwerk tussen kozijn - buitengevel. | Plan 1.1: Woning plan |

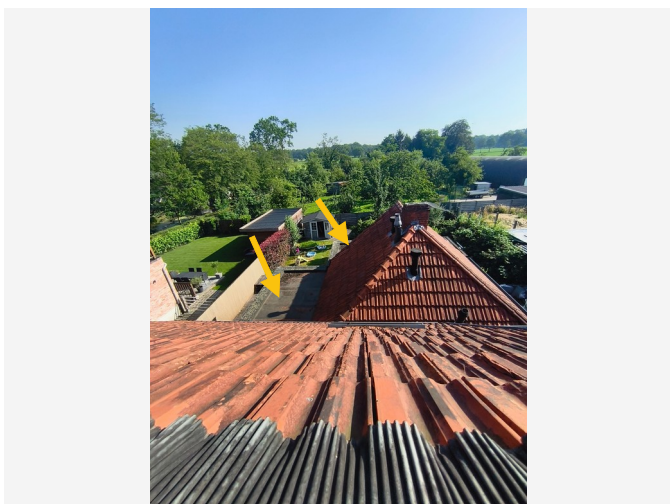
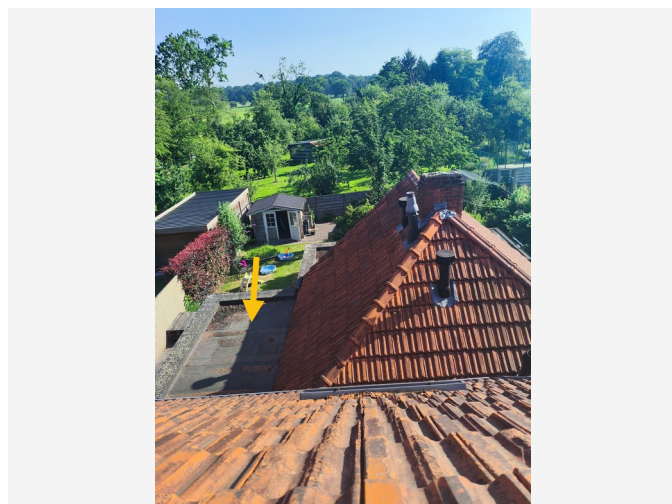
## Fiche 12: Roofing plat dak (niet verdacht - bewijsmateriaal)

| Beschrijving | Notitie | Terug te vinden op plannen |
|---|---|---|
| Fiche 12: Roofing plat dak (niet verdacht - bewijsmateriaal) | De roofing werd vernieuwd in 2009 (zie bewijsdocumenten). We nemen aan dat bitumen geplaatst na 2001 niet asbesthoudend zijn. Het is niet duidelijk of er asbestverdachte onderlagen aanwezig. Het is aangewezen om extra controle uit te voeren bij eventuele renovatiewerken. De vermelde oppervlaktes, diktes en volumes betreffen een beredeneerde schatting. Er worden geen rechten verleend aan deze oppervlaktes/diktes/volumes. | Plan 1.7: Woning plan |

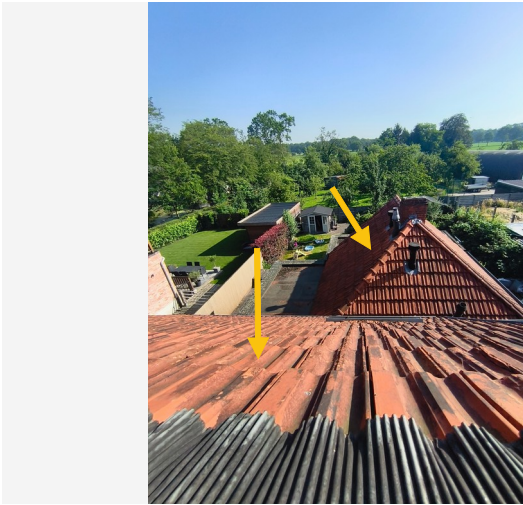
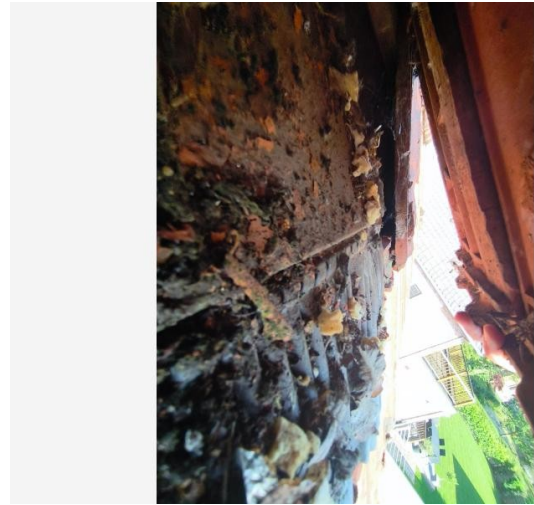
## Fiche 13: Onderdak hellend dak niet verdacht

| Beschrijving | Notitie | Terug te vinden op plannen |
|---|---|---|
| Fiche 13: Onderdak hellend dak niet verdacht | Het dak werd gecontroleerd (via een dakraam, optillen van een dakpan). Er is geen verdacht onderdak vastgesteld.<br><br>Deze handeling is een steekproef, er is geen garantie dat het volledige dak met éénzelfde materiaal is opgebouwd. Dit kan enkel via destructief onderzoek vastgesteld worden. | Plan 1.11: Woning plan |
