# Asbestinventarisatattest

Pieter De Nefstraat 9, 2300 Turnhout

Attestnummer : 20260913-000193.000

Uitgegeven op : 13.09.2026

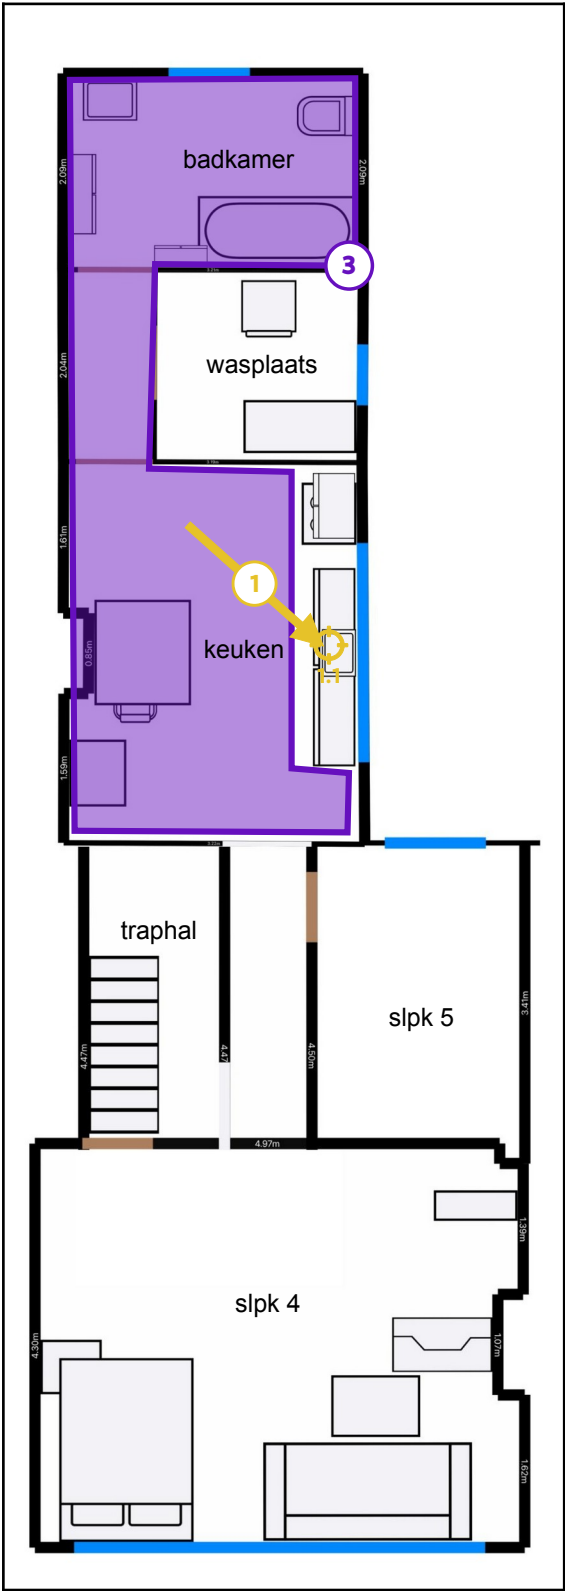
# Plan 1.6: Verdieping

| 1. Coating spoelbak | Asbestmateriaal | Zorgvuldig beheren |

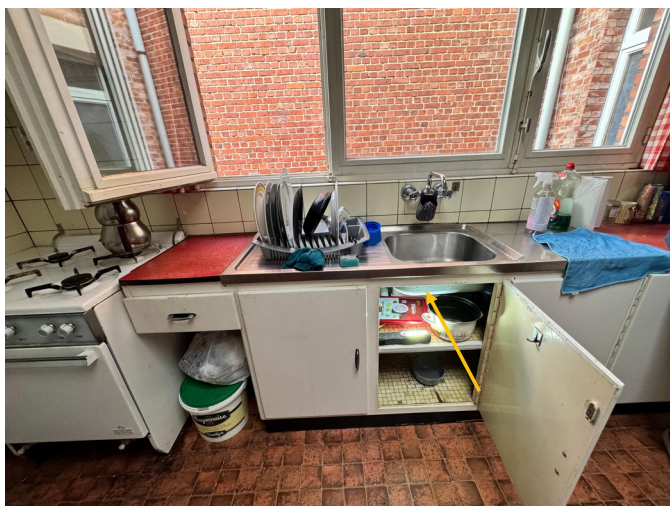
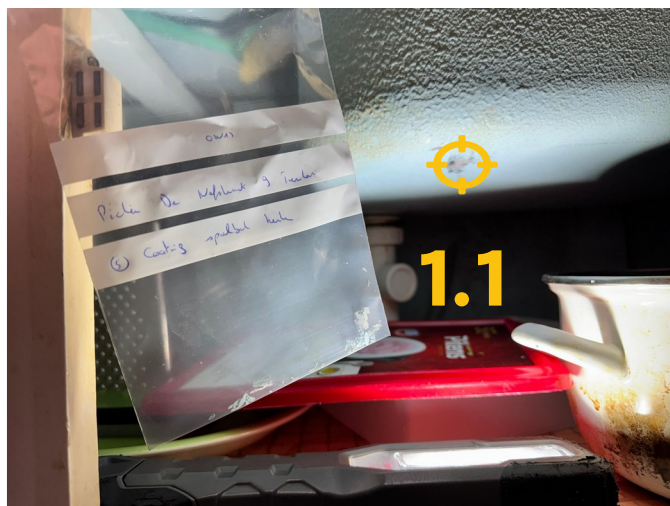
Het asbestmateriaal valt onder de mijlpaal van 2040.

Zorgvuldig beheren

| Eindbeoordeling materiaalisico | Laag materiaalisico en/of verlaagde kans op vezelvrijgave |

| Asbestsoort (vezeltype) | Alleen chrysotiel aanwezig |
| Asbestconcentratie | Laag (< 50%) |
| Toestand van het materiaal | Licht beschadigd, licht verweerd. Intacte calciumsilicaatplaat of materiaal met categorie 3-gebondenheid |

| # | Type | Referentie | Resultaat |
|---|---|---|---|
| 1.1 | Puntmonster | 5 | Chrysotiel |

| Beschrijving | Coating spoelbak |

- Zorg voor een veilig beheer. Vermijd het beschadigen van het asbestmateriaal. Controleer de toestand jaarlijks op wijzigingen.

- Eenvoudige handelingen: mag via doe-het-zelf of door werknemer(s) met opleidingsattest eenvoudige handelingen  
Verwijder de spoelbak in zijn geheel. Als dit materiaal verwijderd kan worden zonder het te breken, te beschadigen... , dan mag met dit met eenvoudige handelingen.

Vermijd stofvorming en stofverspreiding op elk moment van de werken. Bevochtig of fixeer het materiaal.

Het gebruik van sneldraaiende werktuigen (boormachine, slijpschijf, hogedrukreiniger...) is verboden.

Zorg voor gepaste persoonlijke beschermingsmiddelen: minimaal FFP3-mondmasker (EN 149), wegwerpoverall met kap (minimaal Cat III, type 5/6), wegwerphandschoenen en overschoenen of afspoelbaar schoeisel

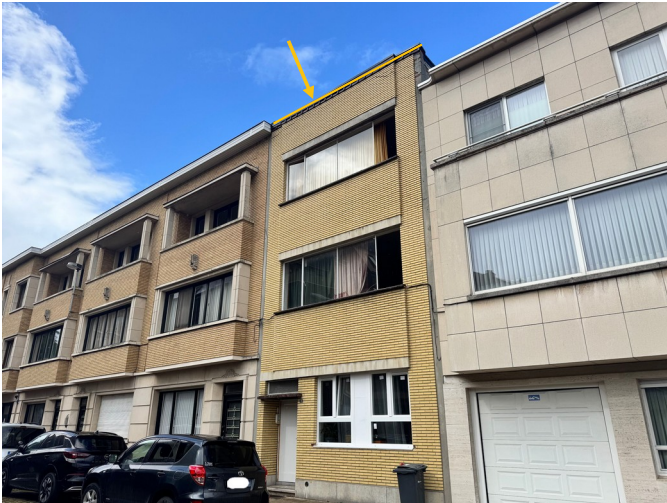
**Reden:** Het te onderzoeken materiaal situeert zich hoger dan 3,50 m te rekenen vanaf een veilige ondergrond

**Uitleg van de asbestdeskundige:** Materialen aan een hoog dak (> 3,50 m): Indien de ruimte of het materiaal dat niet-inspecteerbaar is omwille van de hoogte, dan spreken we over een onderzoeksbeperking. Die is verplicht op te nemen in een beperkingsfiche. Het onderzoek van het dak valt hier buiten het standaard onderzoek.

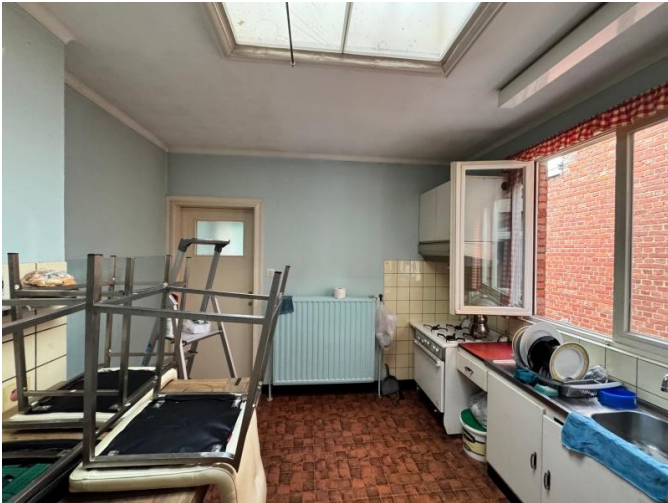
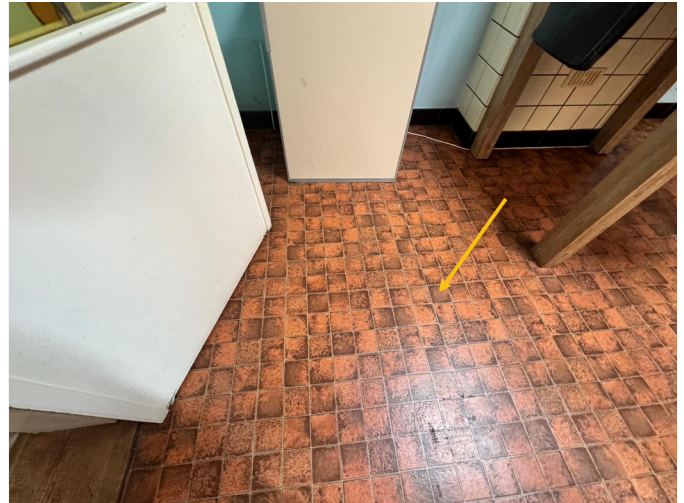
Soepl vinyl is niet-asbestverdacht. Deskundige kan in dit standaard onderzoek geen uitspraak doen over eventueel onderliggende lagen. Laat deze onderzoeken bij sloop of renovatie om de aanwezigheid van asbest uit te sluiten.

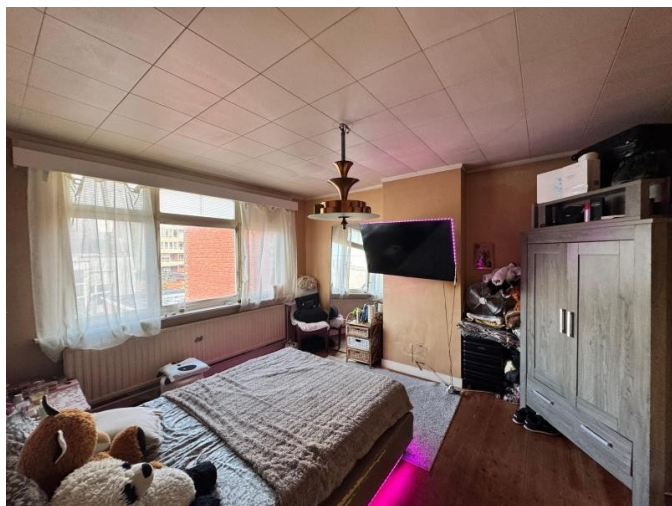
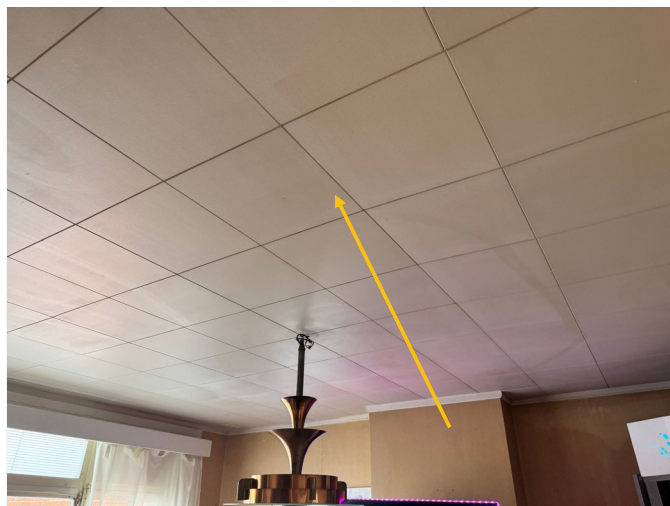
Het zichtbare (valse) plafond uit hout, pvc of gipskartonplaat is niet-asbestverdacht. In dit standaardonderzoek kon de asbestdeskundige geen uitspraak doen over eventuele bovenliggende of afgeschermd materialen. Bij sloop- of renovatiewerken wordt aanbevolen deze constructie verder te onderzoeken om de eventuele aanwezigheid van asbesthoudende materialen uit te sluiten.

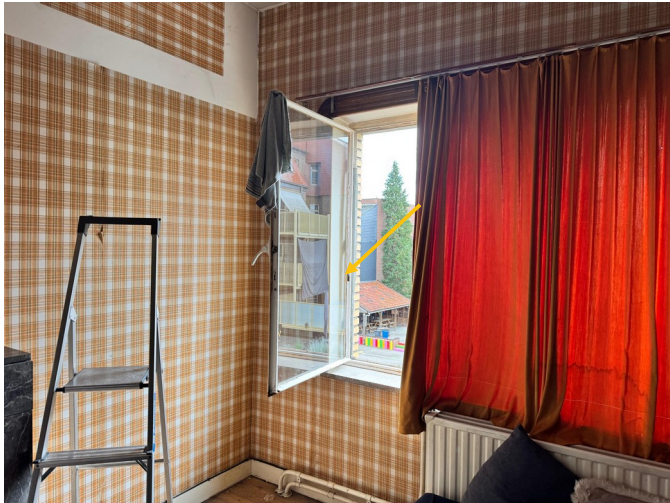
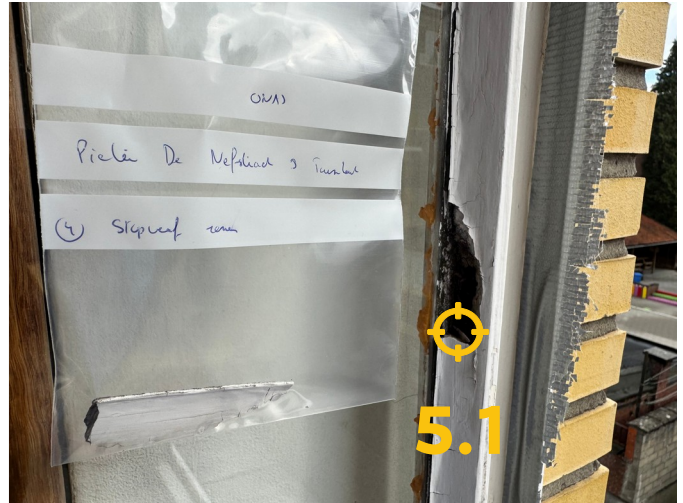
## Fiche 5: Mastiek tussen glas en raam

Geen asbest

| # | Type | Referentie | Resultaat |
|---|---|---|---|
| 5.1 | Puntmonster | 4 | Geen asbest |

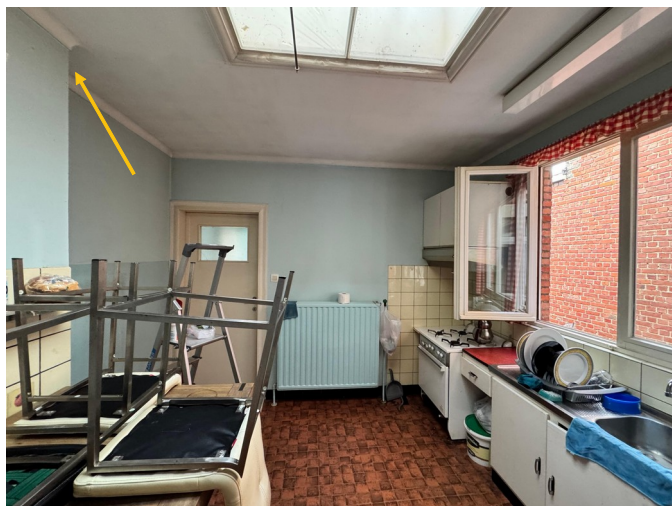
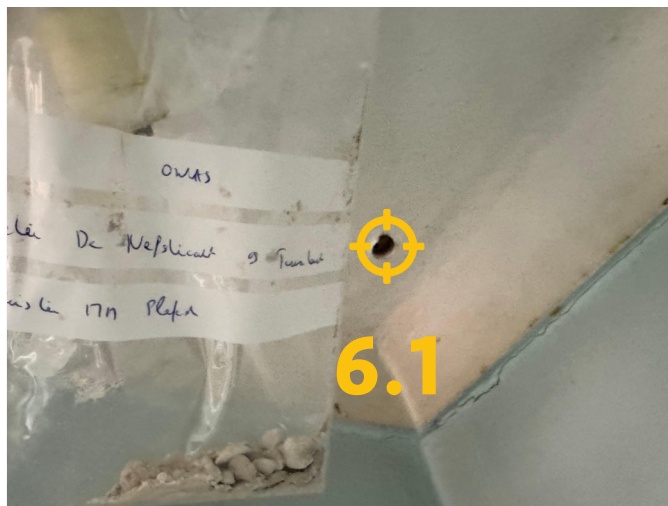
## Fiche 6: Pleister plafonds

Geen asbest

| # | Type | Referentie | Resultaat |
|---|---|---|---|
| 6.1 | Mengmonster | 2 | Geen asbest |

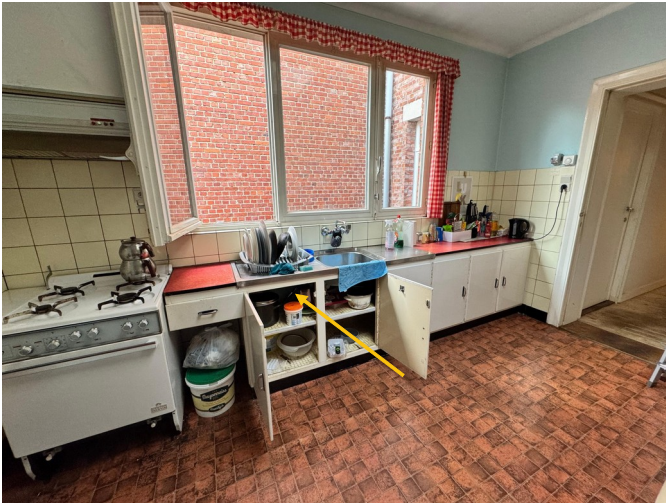
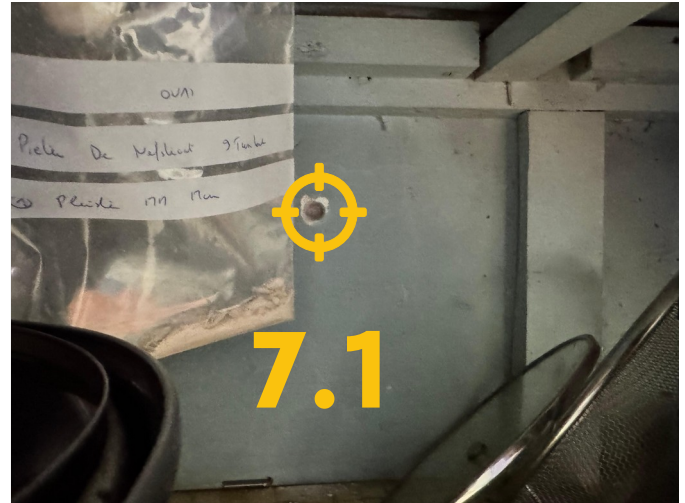
## Fiche 7: Pleister wanden

Geen asbest

| # | Type | Referentie | Resultaat |
|---|---|---|---|
| 7.1 | Mengmonster | 1 | Geen asbest |

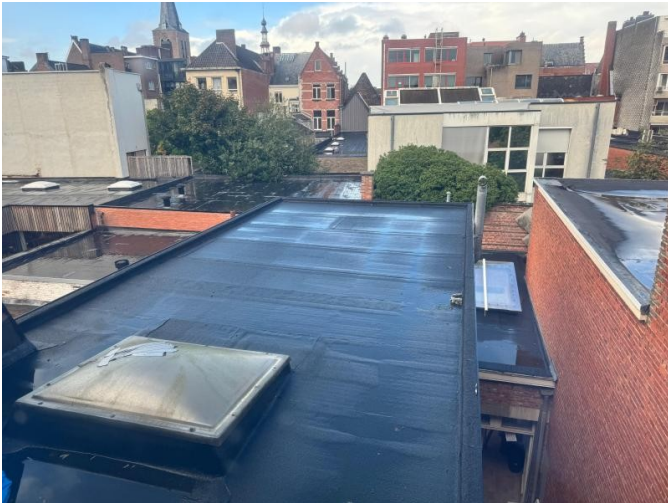
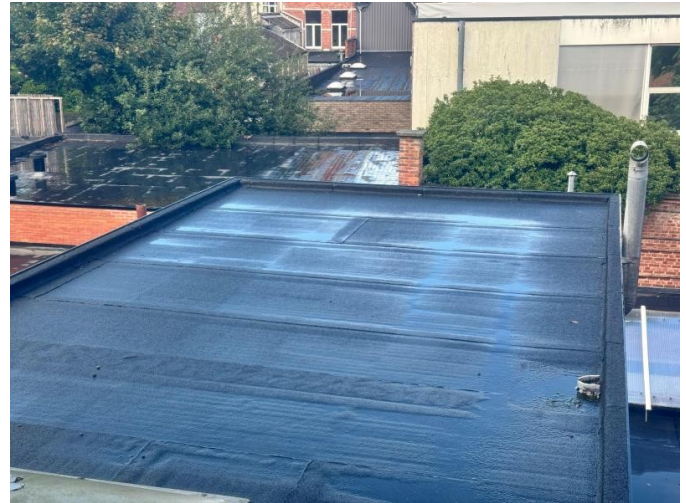
## Fiche 8: Roofing

Geen asbest

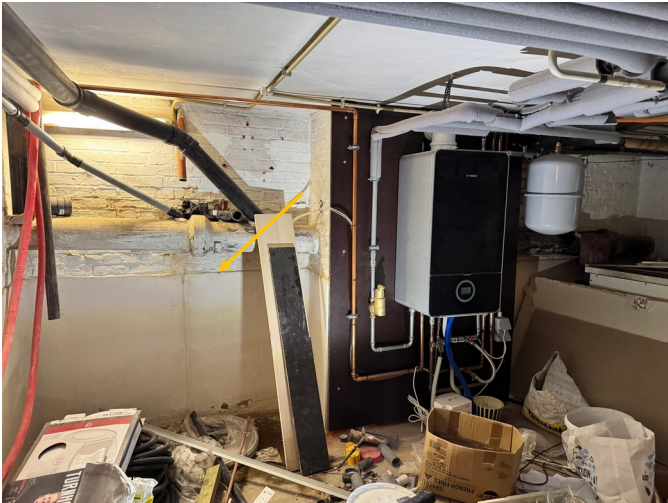
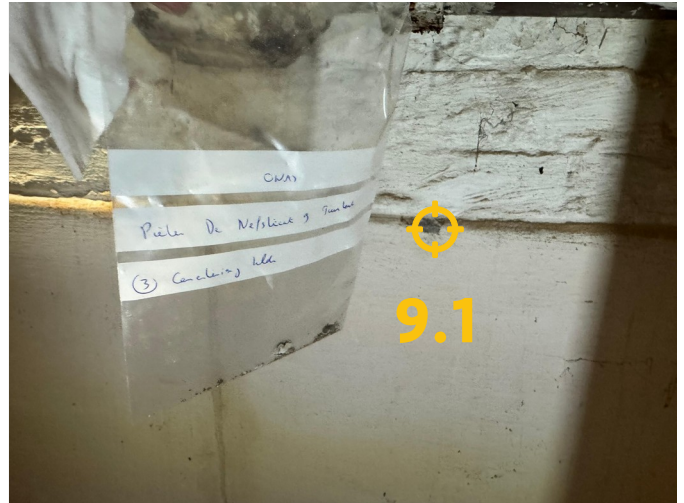
## Fiche 9: Cementering binnen

Geen asbest

| # | Type | Referentie | Resultaat |
|---|---|---|---|
| 9.1 | Mengmonster | 3 | Geen asbest |

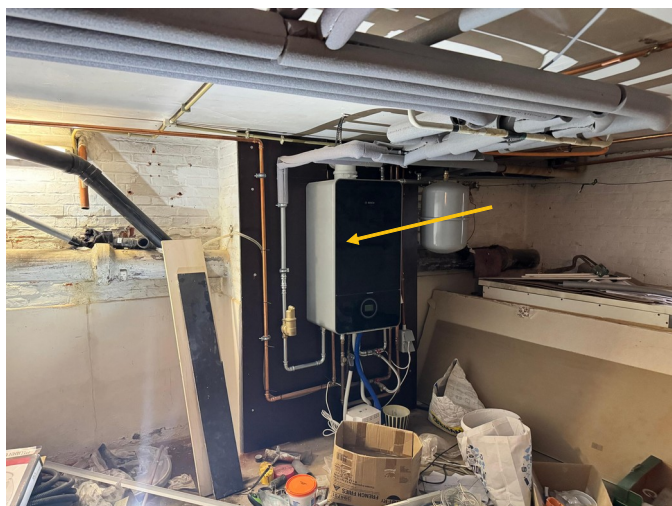
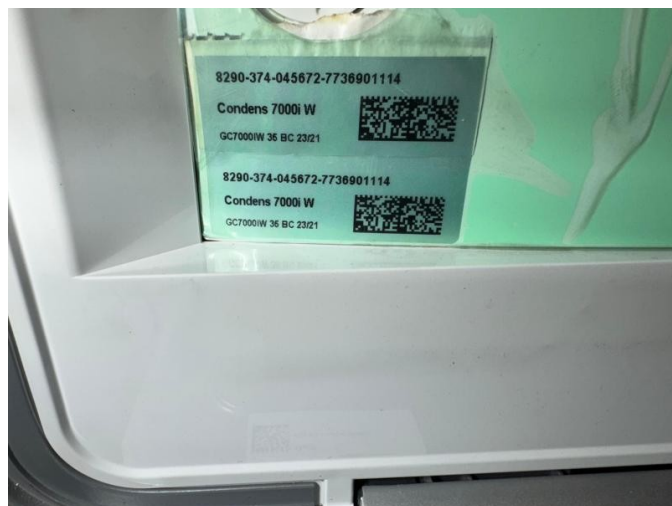
### Fiche 10: CV-ketel bouwjaar 2023

| Beschrijving | Notitie | Terug te vinden op plannen |
|---|---|---|
| Fiche 10: CV-ketel bouwjaar 2023 | Installaties gebouwd vanaf 2001 worden volgens het inspectieprotocol als niet-asbestverdacht beschouwd. Op basis van het standaardonderzoek zijn geen asbestverdachte materialen vastgesteld. | Plan 1.1: Kelder |

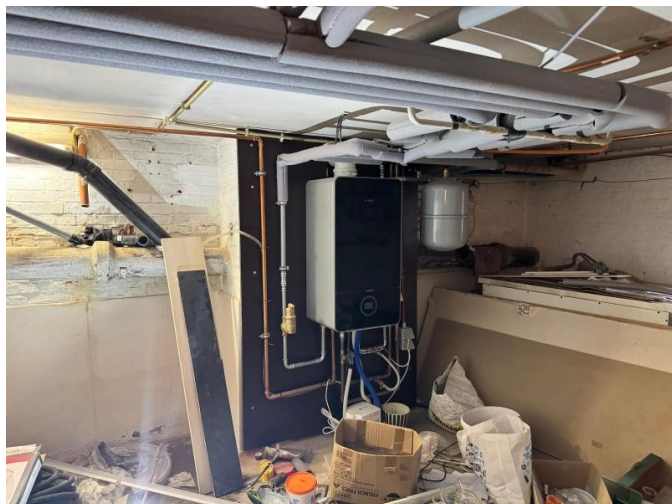
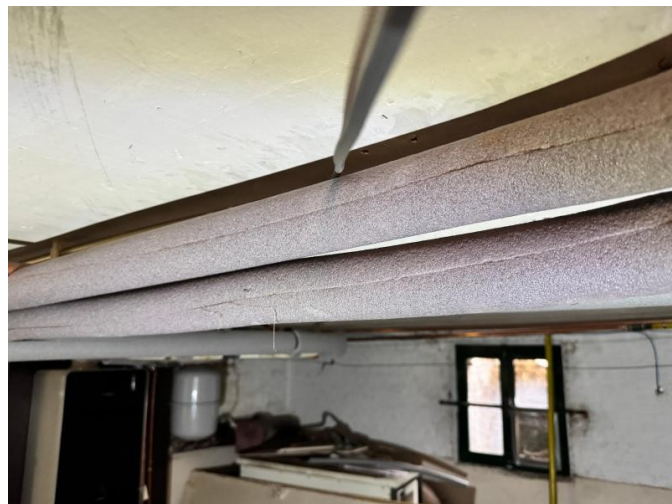
### Fiche 11: Leidingisolatie (niet verdacht)

| Beschrijving | Notitie | Terug te vinden op plannen |
|---|---|---|
| Fiche 11: Leidingisolatie (niet verdacht) | De leidingisolatie is niet-asbestverdacht. | - |
