# Asbestinventarisatattest

Neerwindenstraat 13, 3400 Landen

Attestnummer : 20260718-000093.000

Uitgegeven op : 18.07.2026

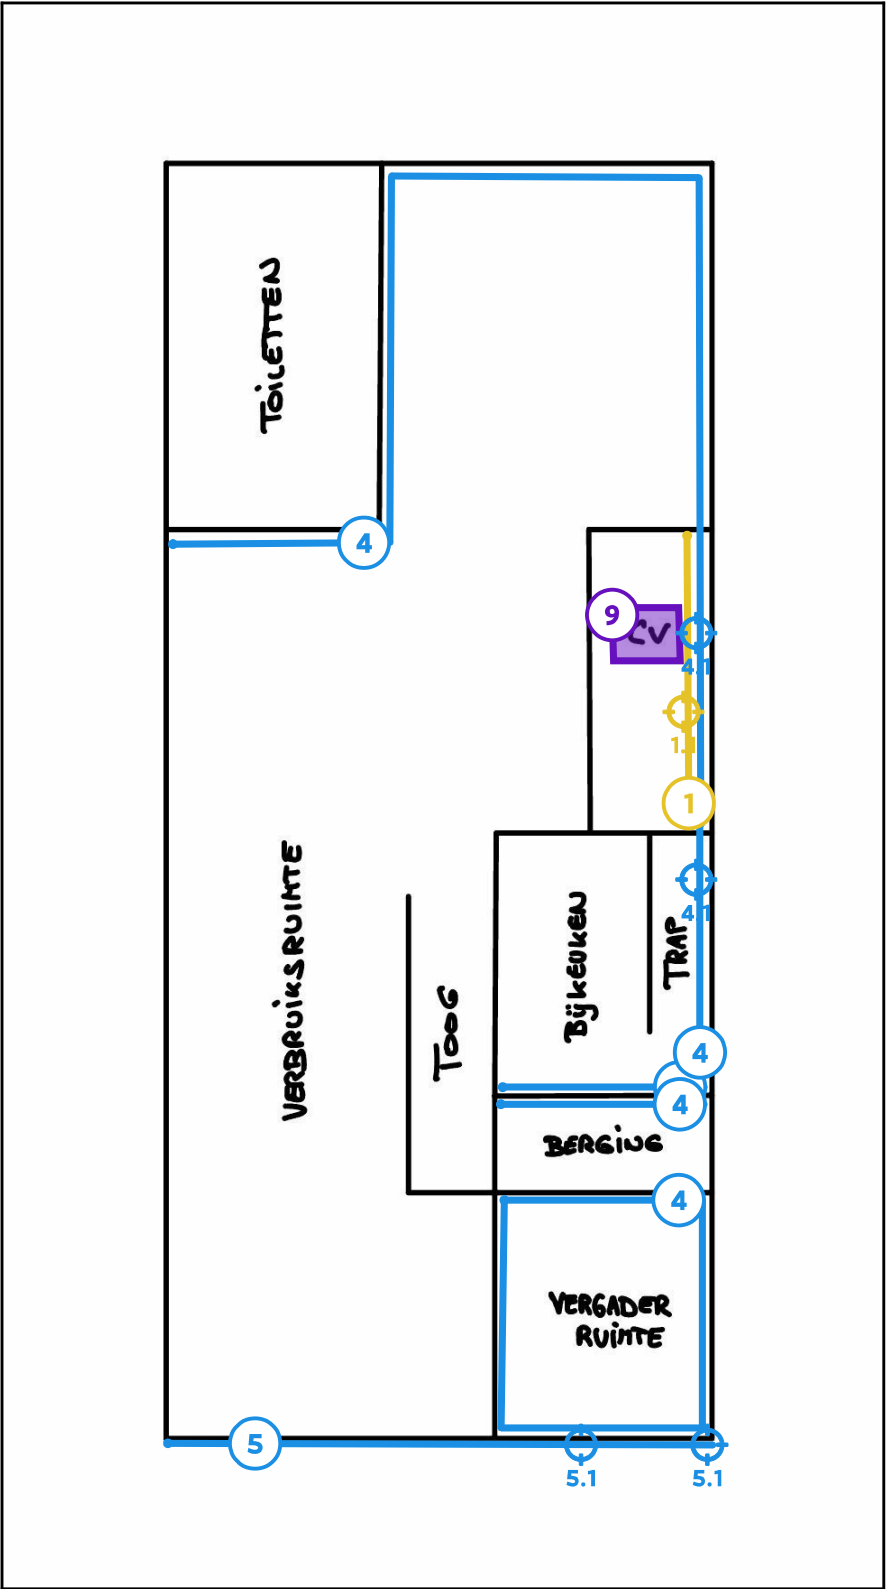
Plan 1.2: Gv - wanden

| 1. Wand type Menuiserie | Asbestmateriaal | Zorgvuldig beheren |
| 4. Pleisterwerk wanden | Geen asbest | - |
| 5. Cementen smeerlaag - gevelplint | Geen asbest | - |

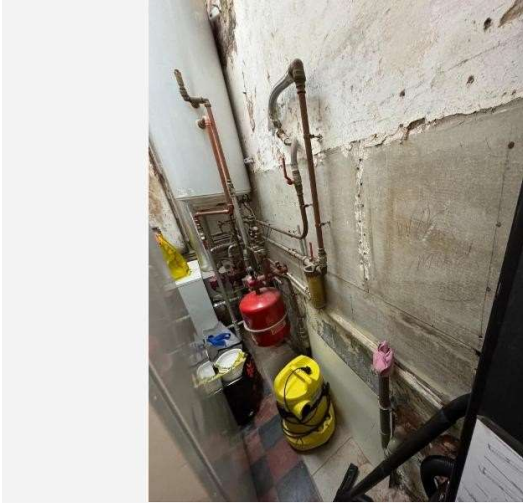
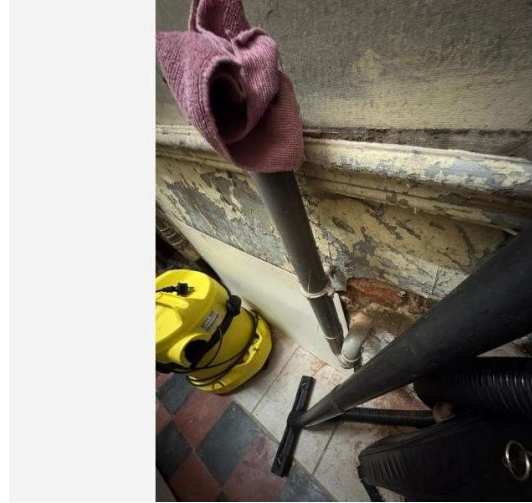
Overzichtsfoto

Detailfoto

Het asbestmateriaal valt onder de mijlpaal van 2040.

Zorgvuldig beheren

| Eindbeoordeling materiaalrisico | Laag materiaalrisico en/of verlaagde kans op vezelvrijgave |

| Gebondenheid | Categorie 1: hechtgebonden in oorsprong |
| Asbestsoort (vezeltype) | Alleen chrysotiel aanwezig |
| Asbestconcentratie | Laag (< 50%) |
| Afschermingsgraad van het gehele materiaal | Geheel of deels vrij aan de binnenlucht, maar geen contact met binnenluchtstromen |
| Toestand van het materiaal | Licht beschadigd, licht verweerd. Intacte calciumsilicaatplaat of materiaal met categorie 3-gebondenheid |

| # | Type | Referentie | Resultaat |
|---|---|---|---|
| 1.1 | Puntmonster | 3 | Chrysotiel |

| Beschrijving | Wand type Menuiserite |
| Asbestmateriaal | Plaat, paneel, tablet - Type Menuiserite |
| Hoeveelheid (oppervlakte - dikte - aantal) | • 5,00 m <sup>2</sup> - 0,30 cm - 1 stuk |

- Scherm in afwachting van verwijdering het asbestmateriaal af van luchtstromingen en verstoring: bijvoorbeeld door het te verpakken, te fixeren, af te dekken, signalisatie - afbakening aan te brengen, ...

- Eenvoudige handelingen: mag via doe-het-zelf of door werknemer(s) met opleidingsattest eenvoudige handelingen  
Deze toepassing kan door een aannemer die over een opleidingsattest eenvoudige handelingen beschikt of door een particulier (doe-het-zelf), verwijderd worden indien er geen verhoogd risico op vrijgave van asbestvezels (max. concentratie 0,01 vezels/cm<sup>3</sup> - CODEX Art. VI.3-54) ontstaat en de toepassing voorafgaand wordt gefixeerd/bevochtigd; de individuele elementen zonder machinale werktuigen (boormachine, slijpschijf, hogedrukreiniger,...) en zonder breken of gooien een voor een losgemaakt worden; en ten slotte dubbel en luchtdicht verpakt weggevoerd worden naar een erkend afvalpunt (recyclagepark).

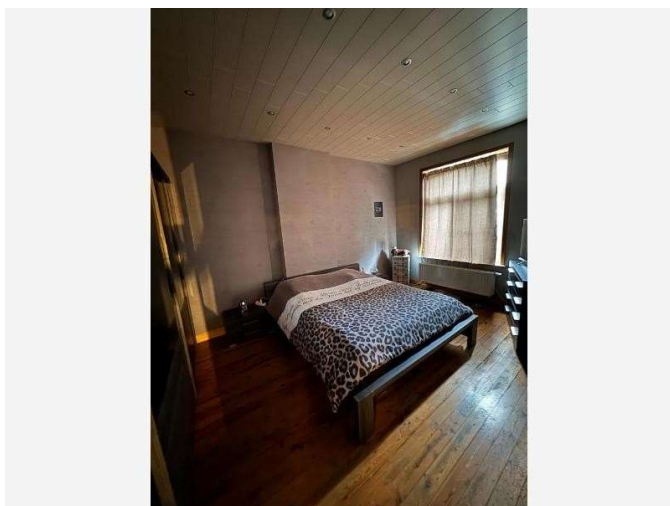
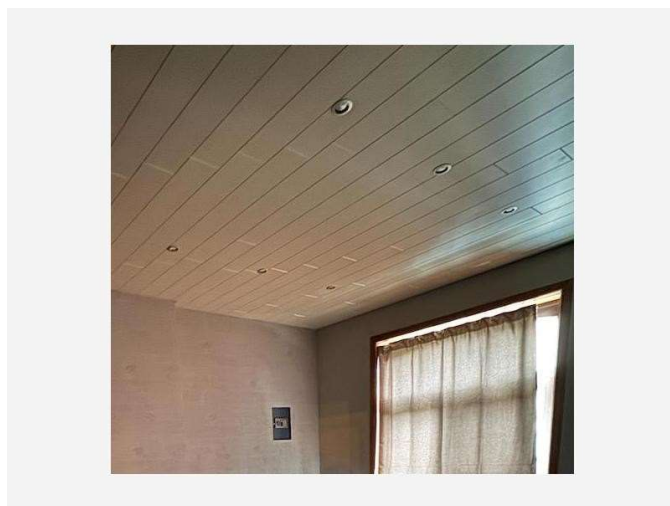
De plafonds werden afgewerkt met niet-asbestverdachte materialen:

Steen, houten/kunststof planchetten, gipskartonplaten.

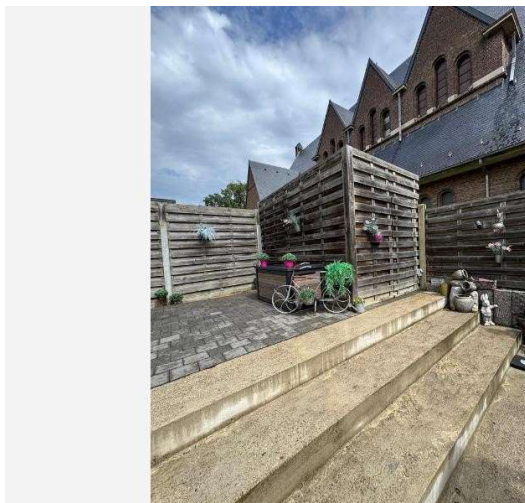
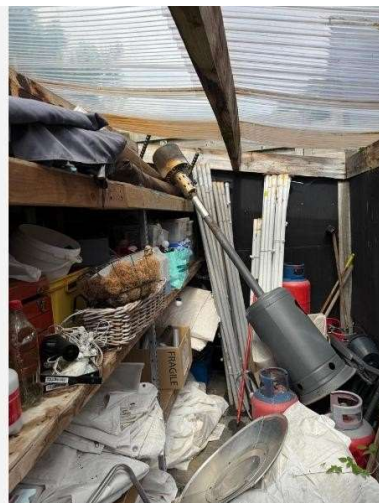
## Fiche 3: Geen asbestverdachte materialen aangetroffen in de bergplaats

In de tuinberging/caravan werden er geen asbestverdachte materialen aangetroffen.

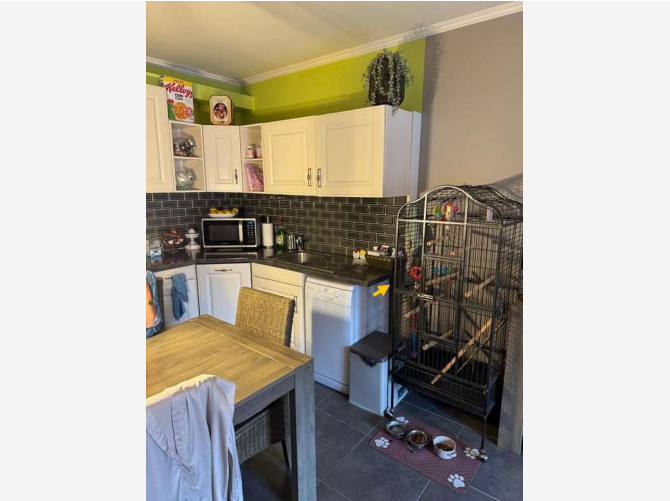
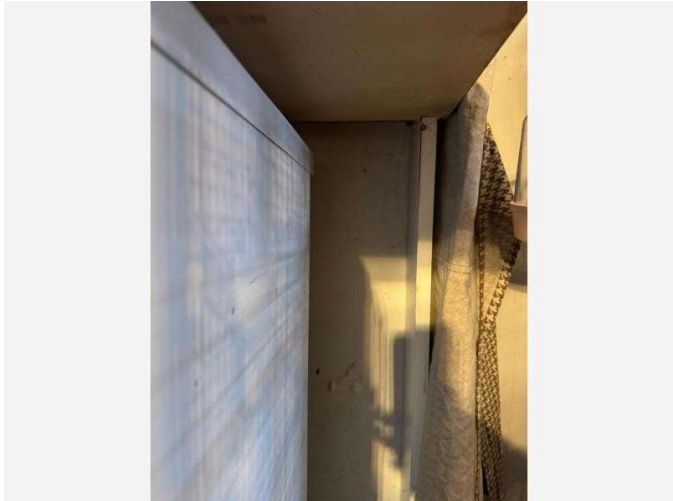
Geen asbest

| # | Type | Referentie | Resultaat |
|---|---|---|---|
| 4.1 | Mengmonster | 1 | Geen asbest |

| Beschrijving | Pleisterwerk wanden |

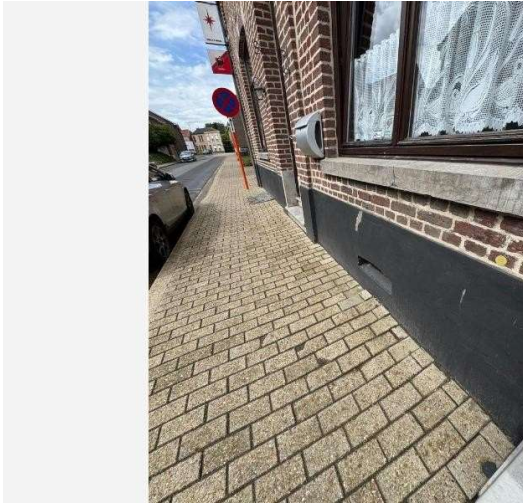
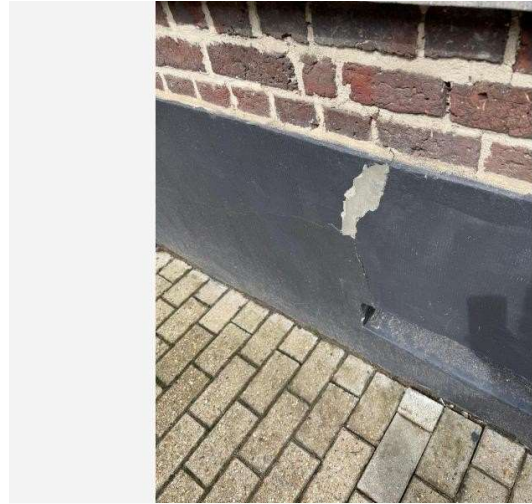
## Fiche 5: Cementen smeerlaag - gevelplint

Geen asbest

| # | Type | Referentie | Resultaat |
|---|---|---|---|
| 5.1 | Mengmonster | 4 | Geen asbest |

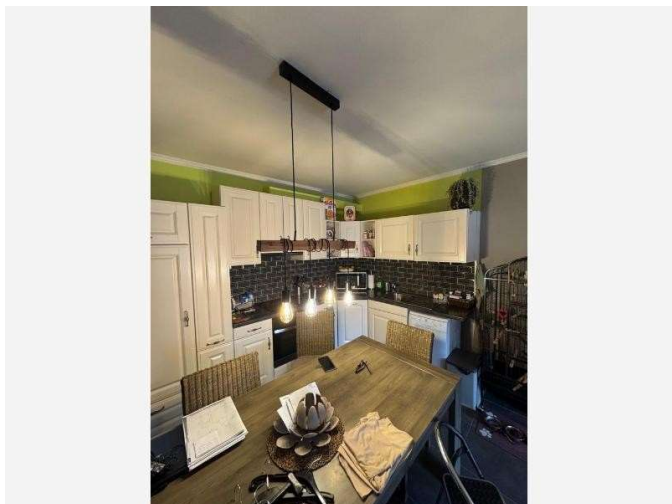
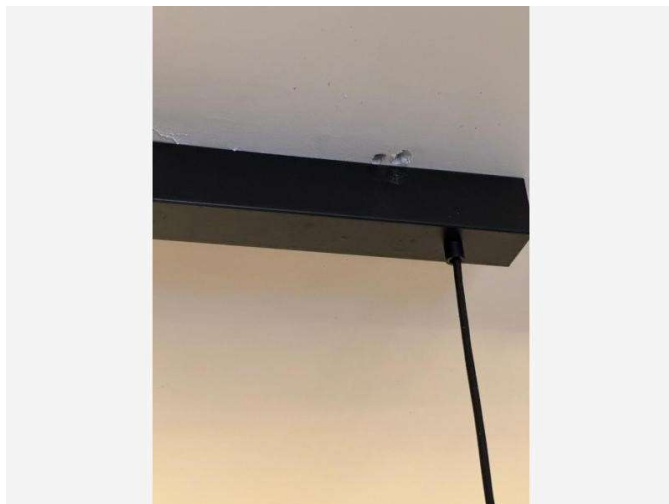
## Fiche 6: Pleisterwerk plafonds

Geen asbest

| # | Type | Referentie | Resultaat |
|---|---|---|---|
| 6.1 | Mengmonster | 2 | Geen asbest |

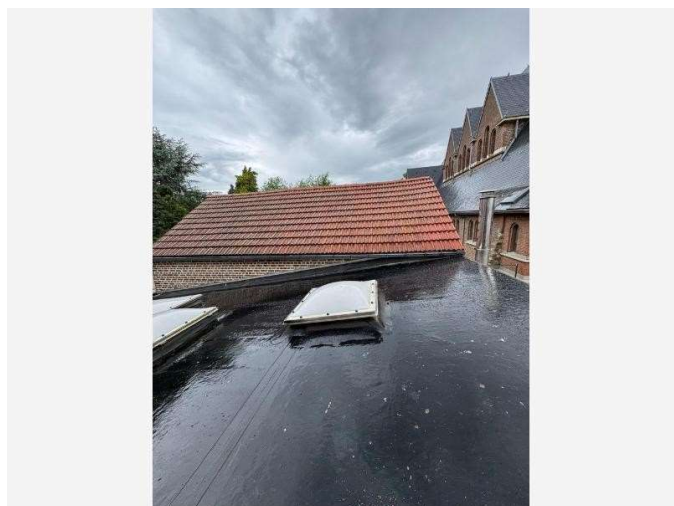
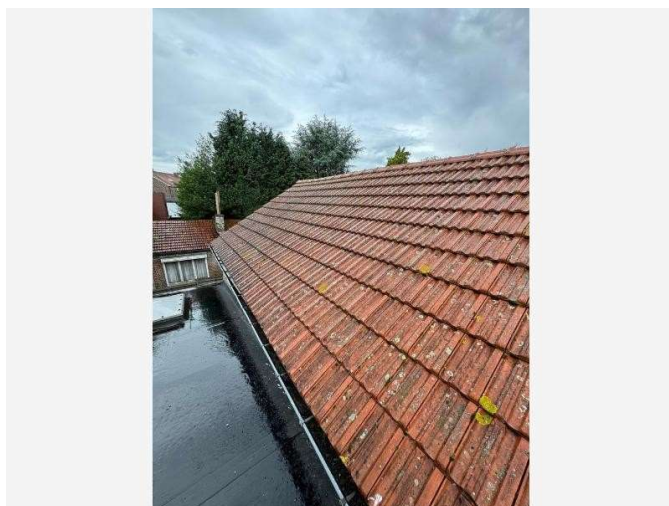
### Fiche 7: Dakbedekking bestaande uit pannen (niet verdacht)

| Beschrijving | Notitie | Terug te vinden op plannen |
|---|---|---|
| Fiche 7: Dakbedekking bestaande uit pannen (niet verdacht) | De dakbedekking is niet-asbestverdacht. | Plan 1.9: Dak |

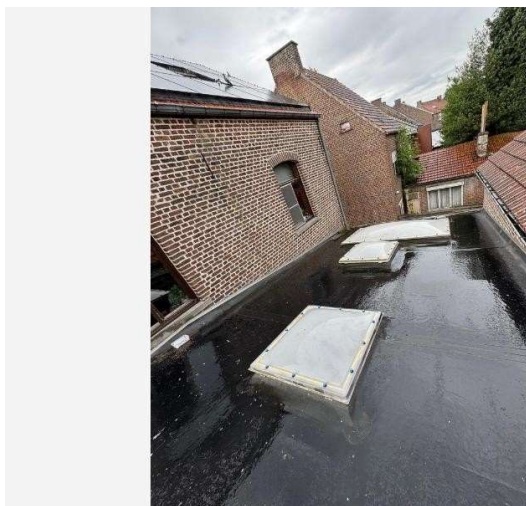
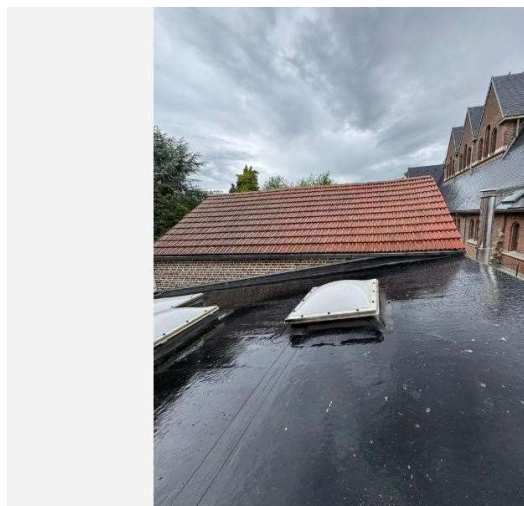
## Fiche 8: Dakbedekking bestaande uit EPDM (niet verdacht)

| Beschrijving | Notitie | Terug te vinden op plannen |
|---|---|---|
| Fiche 8: Dakbedekking bestaande uit EPDM (niet verdacht) | De dakbedekking is niet-asbestverdacht. | Plan 1.9: Dak |

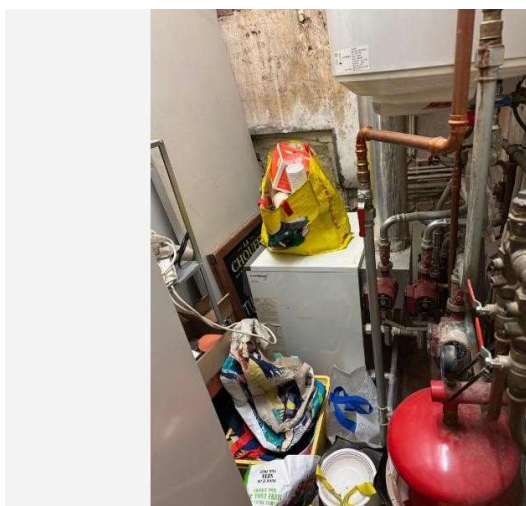
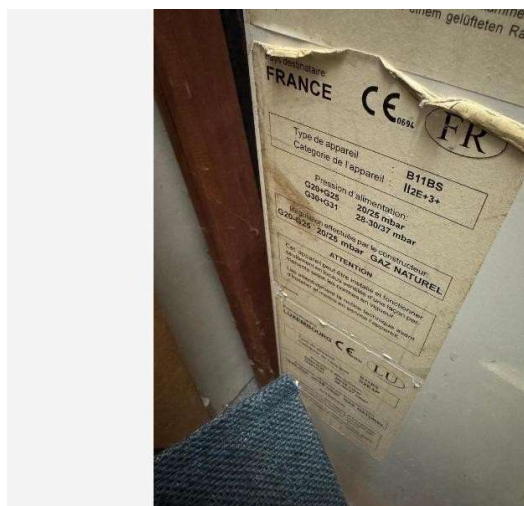
## Fiche 9: CV-ketel (niet verdacht)

| Beschrijving | Notitie | Terug te vinden op plannen |
|---|---|---|
| Fiche 9: CV-ketel (niet verdacht) | De CV-ketel (dichtingen, isolerend materiaal) is niet asbestverdacht.<br><br>Fabricagejaar 2003 | Plan 1.2: Gv - wanden |

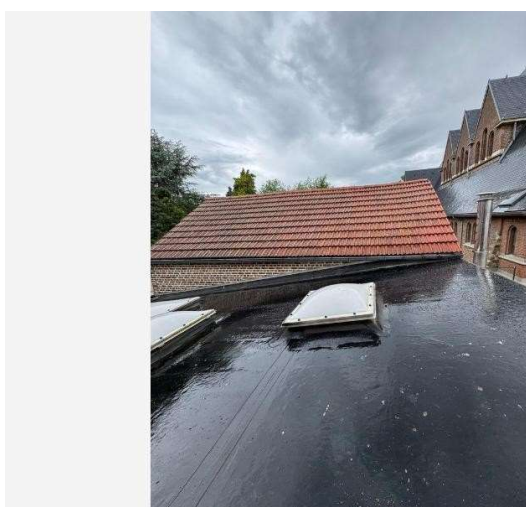
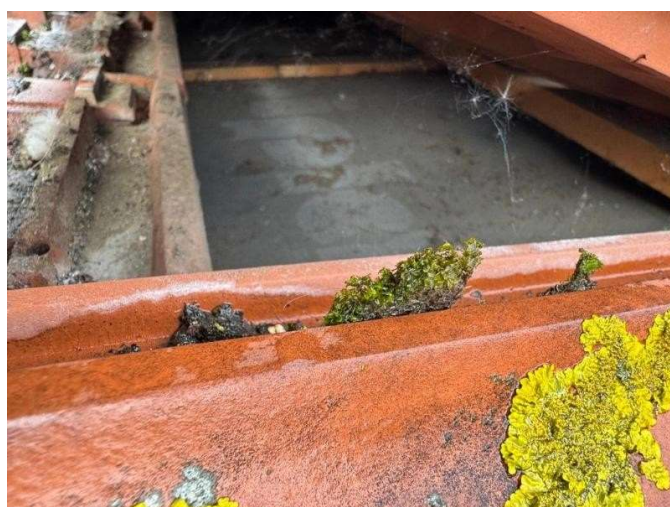
## Fiche 10: Flexibel onderdak - achterbouw

| Beschrijving | Notitie | Terug te vinden op plannen |
|---|---|---|
| Fiche 10: Flexibel onderdak - achterbouw | Bij het optillen van de pannen is een flexibel onderdak vastgesteld | Plan 1.8: Onderdak |

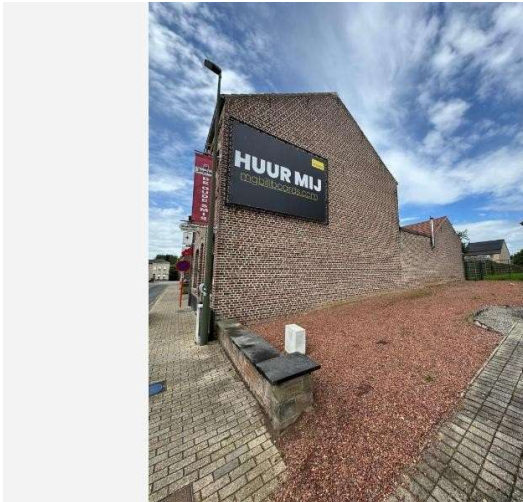
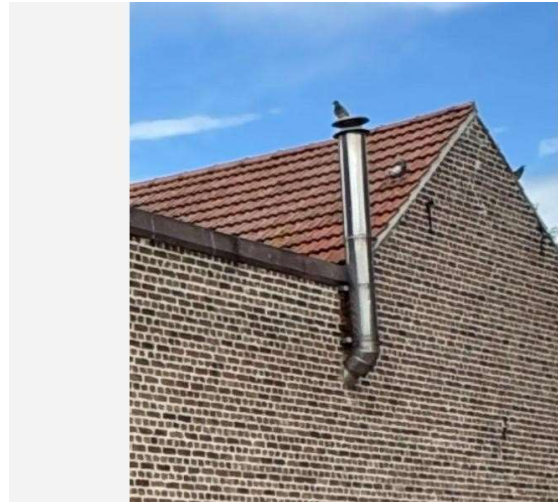
## Fiche 11: Rookgaskanaal (niet verdacht)

| Beschrijving | Notitie | Terug te vinden op plannen |
|---|---|---|
| Fiche 11: Rookgaskanaal (niet verdacht) | Het rookgaskanaal is niet-asbestverdacht. | - |

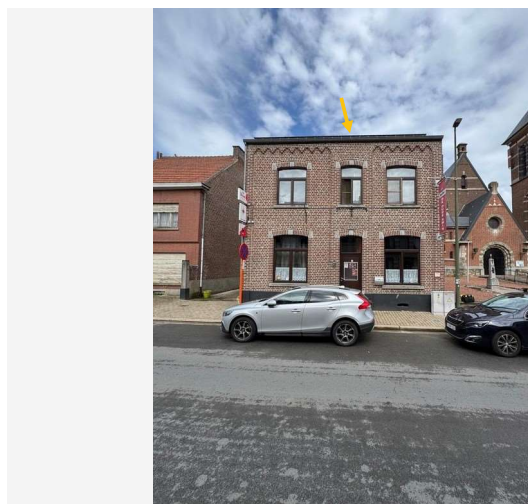
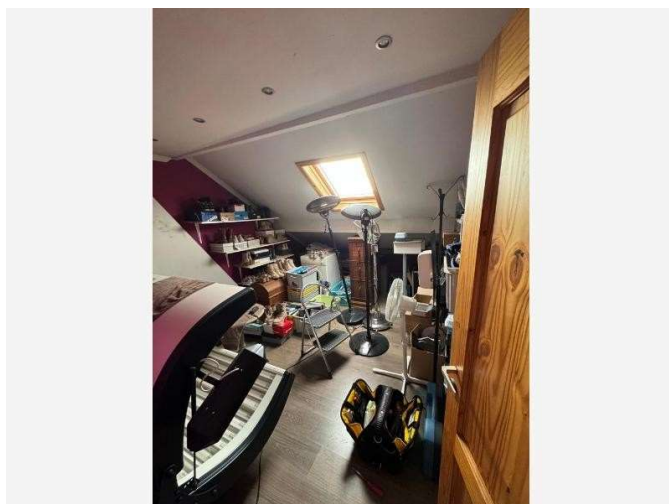
### Fiche 12: Onderdak (niet waarneembaar)

| Beschrijving | Notitie | Terug te vinden op plannen |
|---|---|---|
| Fiche 12: Onderdak (niet waarneembaar) | Het onderdak is niet waarneembaar. Bij werken, controleer een mogelijk verdacht onderdak op de aanwezigheid van asbest. | Plan 1.8: Onderdak |

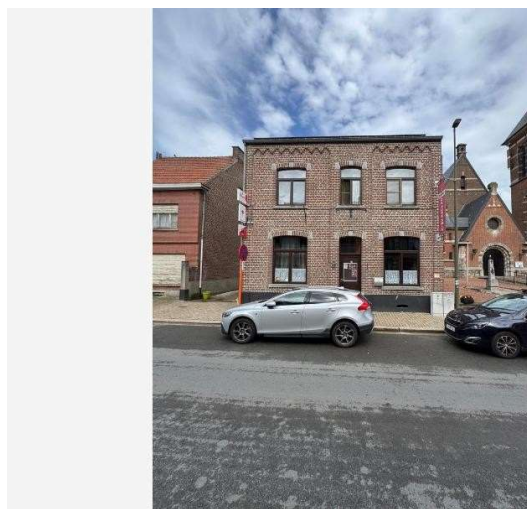
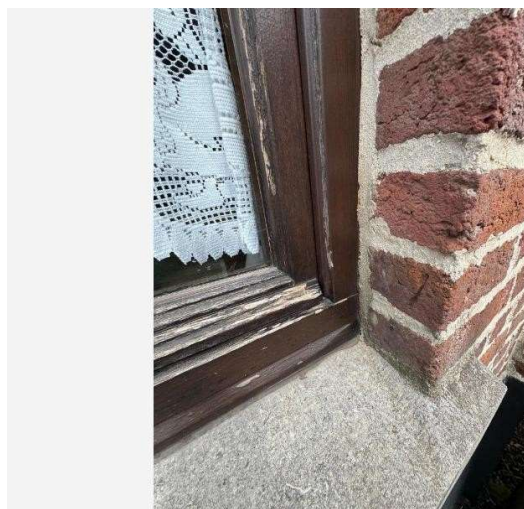
### Fiche 14: Mastiek (niet aanwezig)

| Beschrijving | Notitie | Terug te vinden op plannen |
|---|---|---|
| Fiche 14: Mastiek (niet aanwezig) | Er is geen asbestverdachte mastiek aanwezig.<br><br>Het buitenschrijnwerk is afgekit met siliconen.<br><br>Controle uitgevoerd op glas/profiel en profiel/muur. | - |

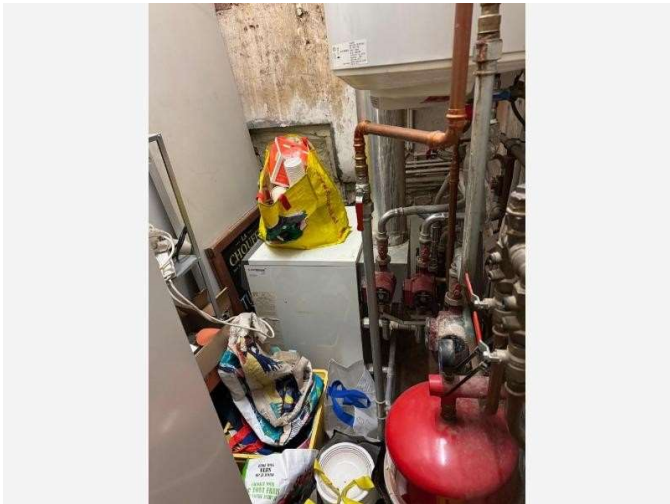
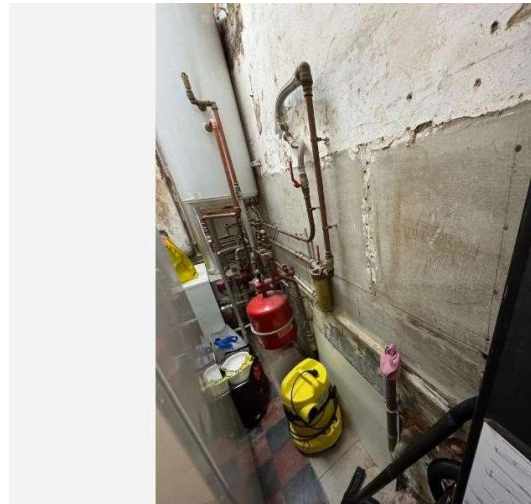
## Fiche 15: Leidingisolatie (niet aanwezig)

| Beschrijving | Notitie | Terug te vinden op plannen |
|---|---|---|
| Fiche 15: Leidingisolatie (niet aanwezig) | Er is geen asbestverdachte leidingisolatie aanwezig. | - |
