# Asbestinventarisat attest

Hulshoutsesteenweg 30, 2260 Westerlo

Attestnummer : 20260911-000339.000

**Niet-asbestveilig**

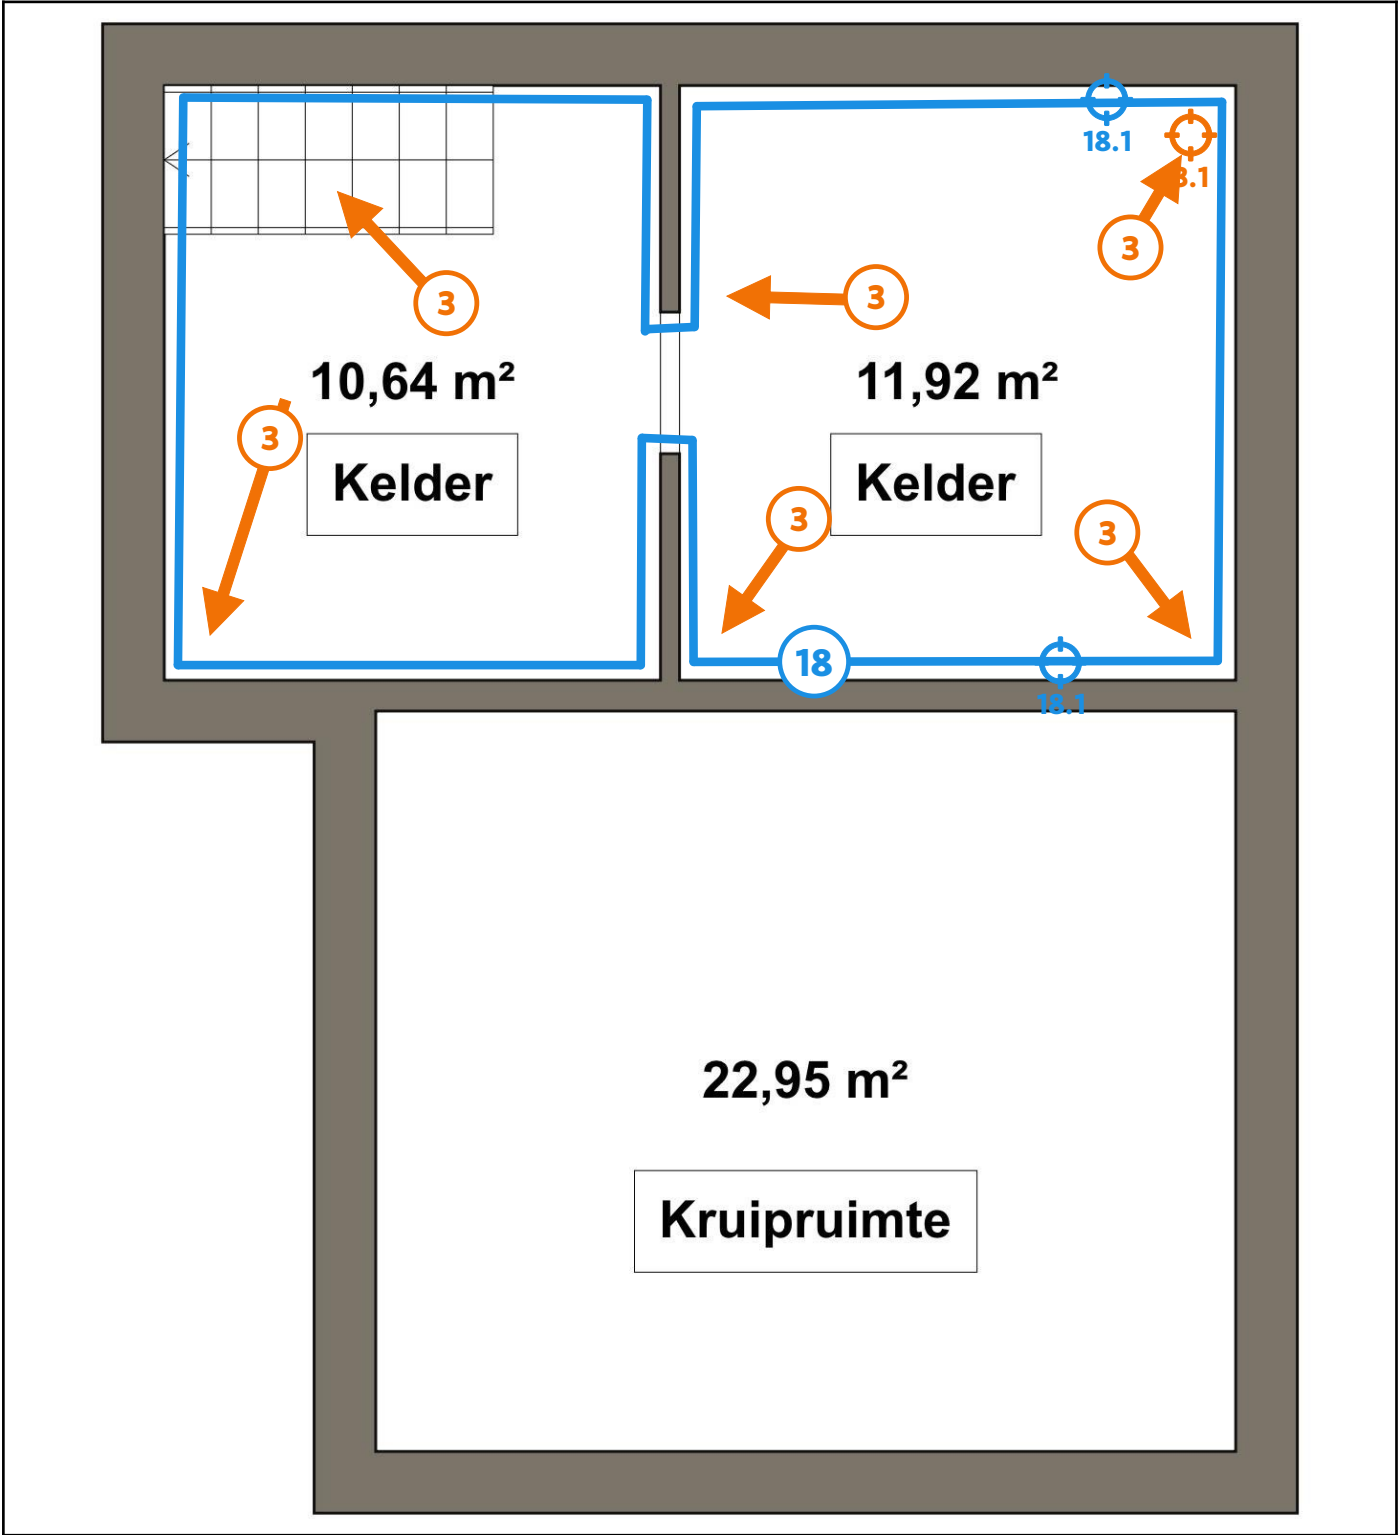
Plan 1.1: Kelder

| Beschrijving | Type | Actie |
|---|---|---|
| 3. Cementbuizen in kelder | Asbestmateriaal | Verwijderen |

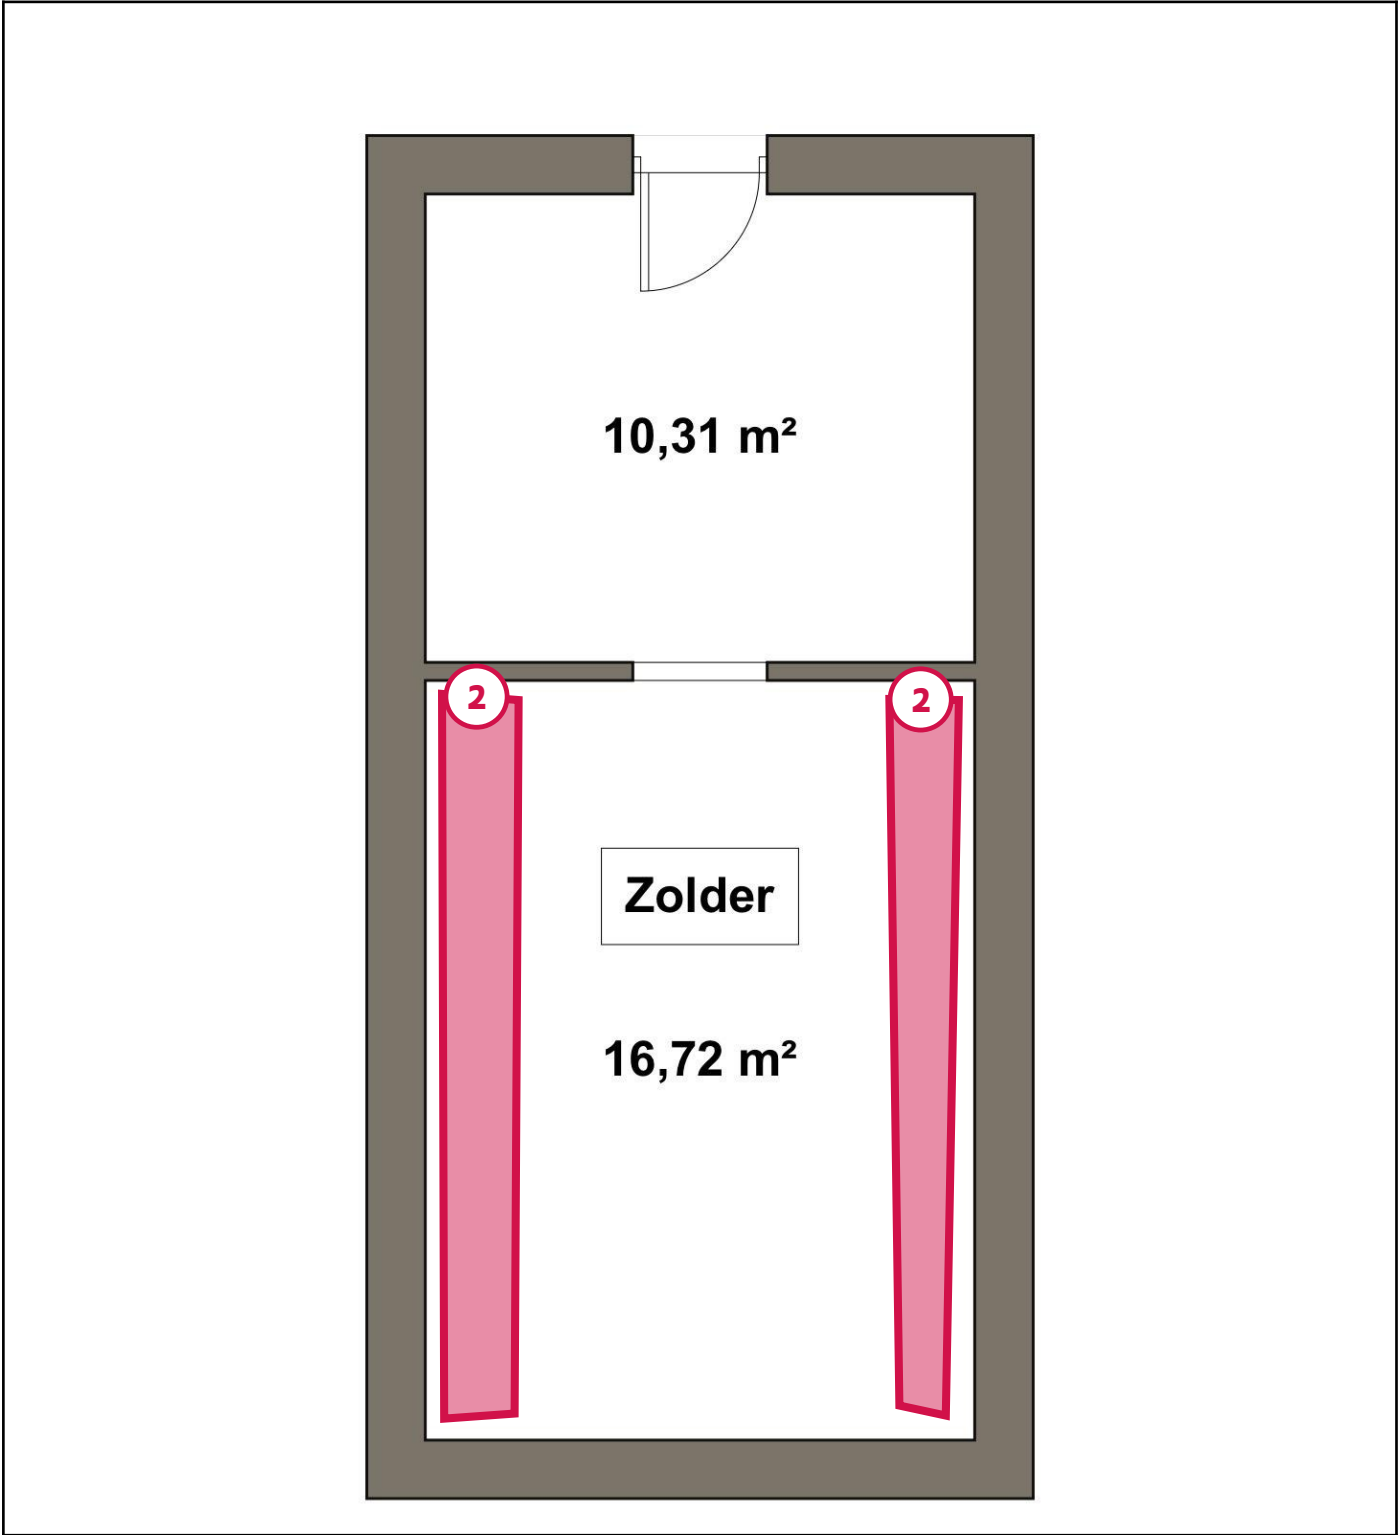
Plan 2.4: Zolder .2

| Beschrijving | Type | Actie |
|---|---|---|
| 2. Asbestafval | Asbestmateriaal | Dringend verwijderen |

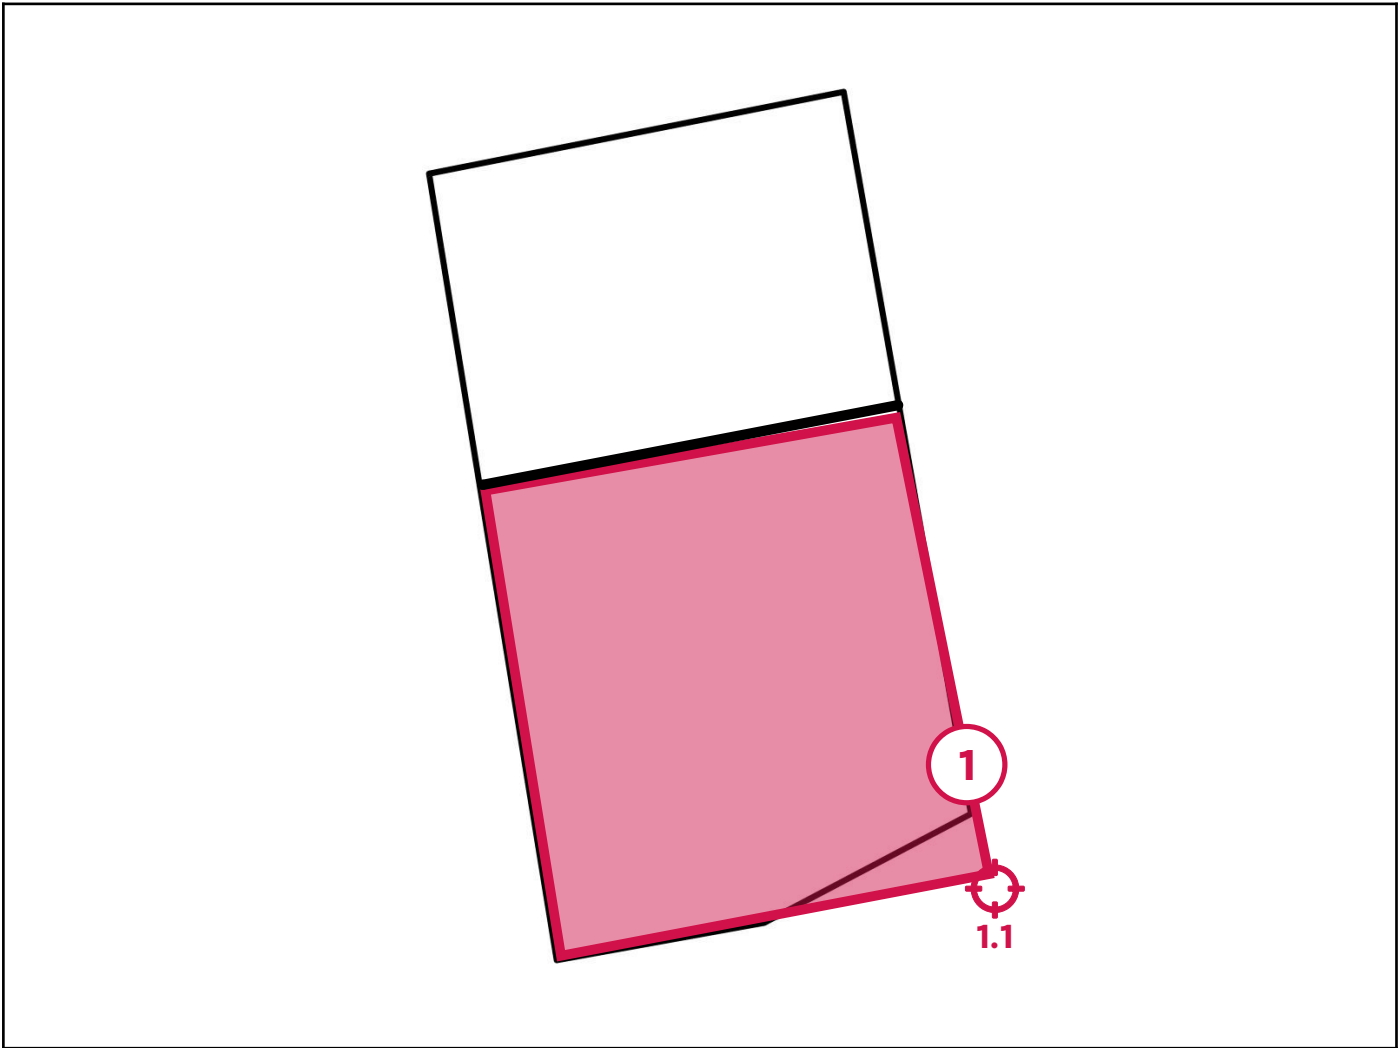
### Plan 3.2: Bijgebouw dak

| Beschrijving | Type | Actie |
|---|---|---|
| 1. Golfplaten op bijgebouw | Asbestmateriaal | Dringend verwijderen |

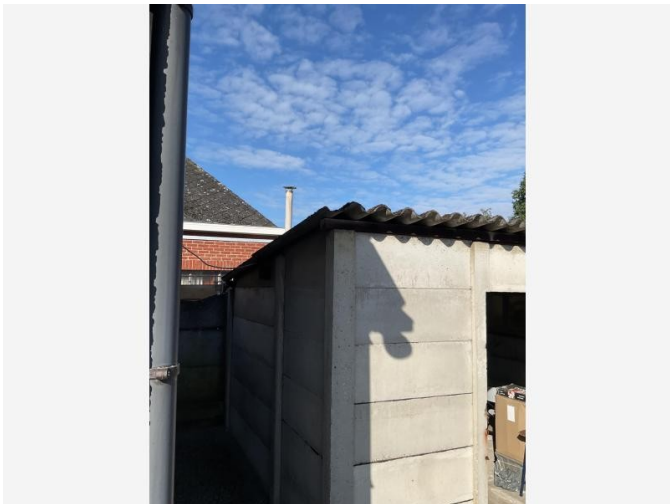
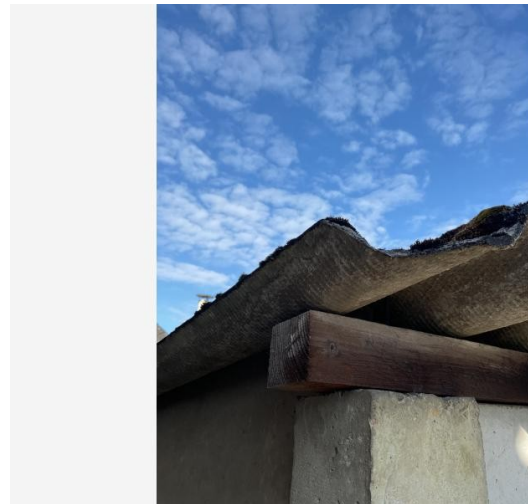
| Eindbeoordeling materiaalisico | Hoog materiaalisico en/of hoge kans op vezelvrijgave |

| Asbestsoort (vezeltype) | Crocidoliet aanwezig |
| Toestand van het materiaal | Matig beschadigd, matig verweerd |

| # | Type | Referentie | Resultaat |
|---|---|---|---|
| 1.1 | Puntmonster | MM11 | Chrysotiel, Crocidoliet |

| Beschrijving | Golfplaten op bijgebouw |
| Opmerking | Enkel op het voorste gedeelte liggen deze cementen golfplaten. Op het achterste gedeelte liggen niet-asbestverdachte pvc golfplaten. |

- Verwijder dit asbestmateriaal zo snel mogelijk. Volg de toestand goed op.
- Hemelwater dat afspoelt van asbestcement daken of gevels kan asbestdeeltjes bevatten. Gebruik het enkel voor gesloten circuits (bv. spoelen toiletten). Reinig na het vervangen van het dak of de gevel de dakgoten en regenwaterput of -ton om asbesthoudend sediment of slib te verwijderen

Deze golfplaten kunnen manueel worden losgeschroefd en via de correcte wijze worden afgevoerd als hechtgebonden asbestafval.

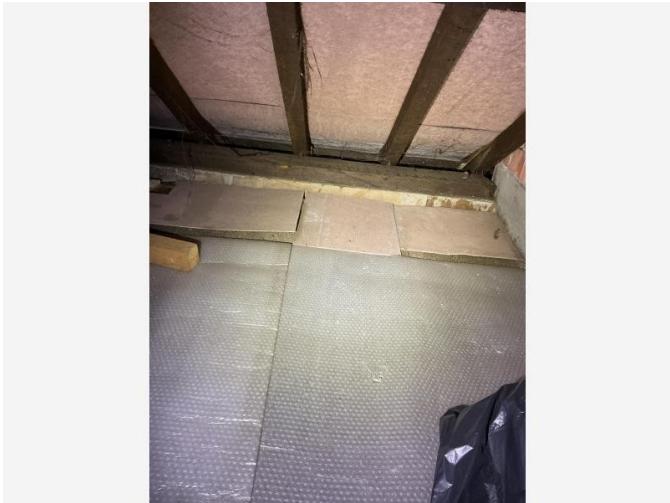
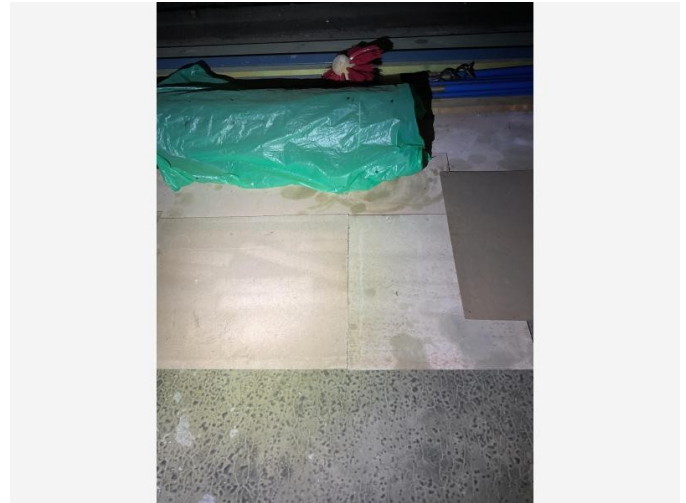
| Opmerking | Deze platen zijn dezelfde als de onderdakplaten aan de garage. Deze werden bemonsterd. |

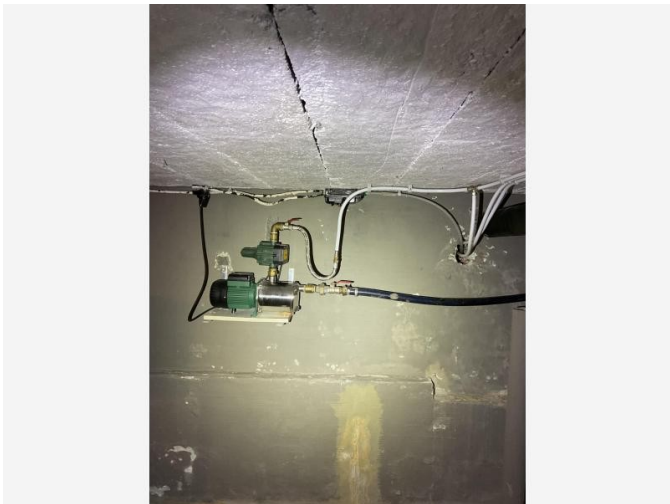
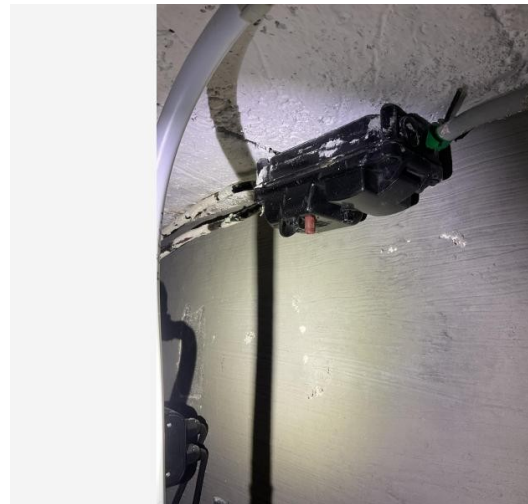
| Identificatiemethode | <p>De asbestdeskundige beoordeelt het materiaal als asbestverdacht en dus asbesthoudend, en dit zonder monstername.</p> <p>Motivatie: De monstername brengt andere schade aan dan schade die inherent is aan de monstername.</p> |

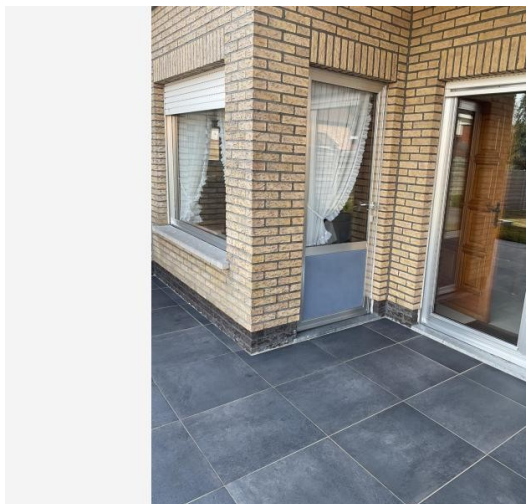
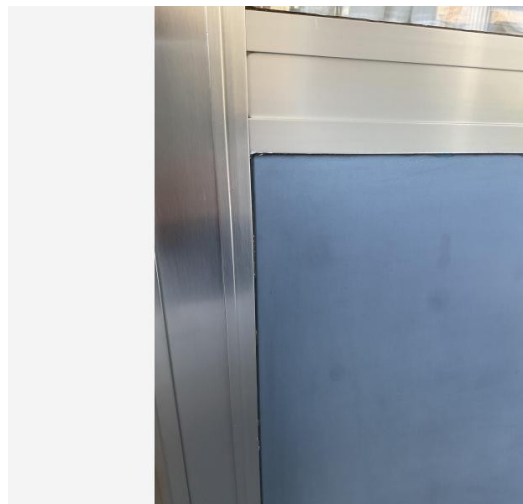
| Identificatiemethode | De asbestdeskundige beoordeelt het materiaal als asbestverdacht en dus asbesthoudend, en dit zonder monstername.<br><br>Motivatie: De monstername brengt andere schade aan dan schade die inherent is aan de monstername. |

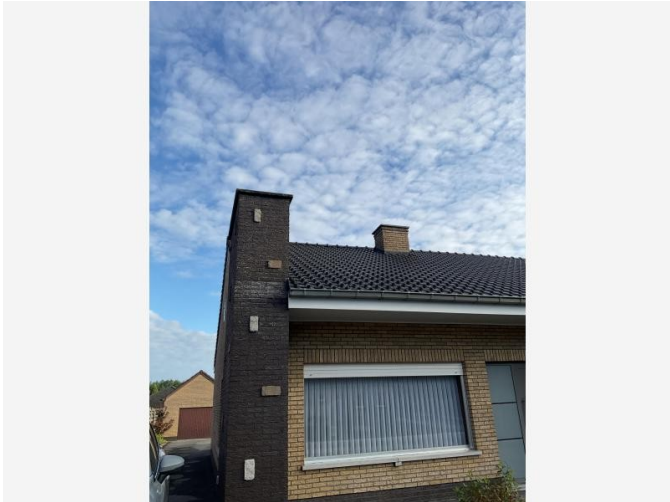
## Fiche 8: Inhoud steense schouw niet controleerbaar door hoogte

Beperking
