# Asbestinventarisatetest

't Stichelke 27, 3320 Hoegaarden

Attestnummer : 20260805-000223.000

**Niet-asbestveilig**

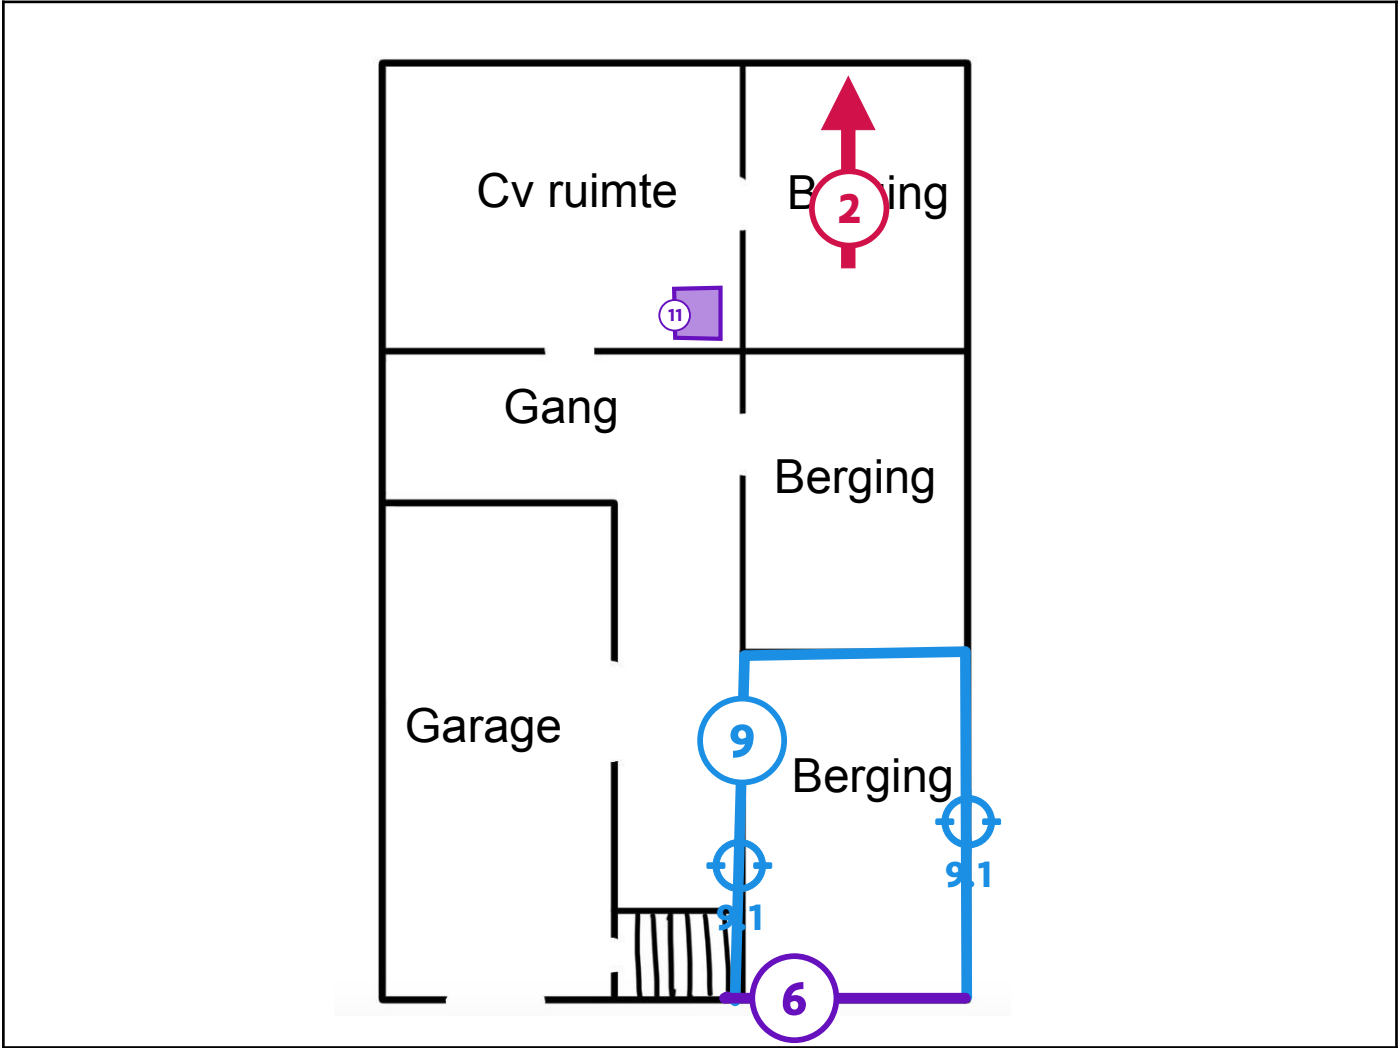
# Plan 1.5: Grondplan garage

| Beschrijving | Type | Actie |
|---|---|---|
| 2. Afval (golfplaten) | Asbestmateriaal | Dringend verwijderen |

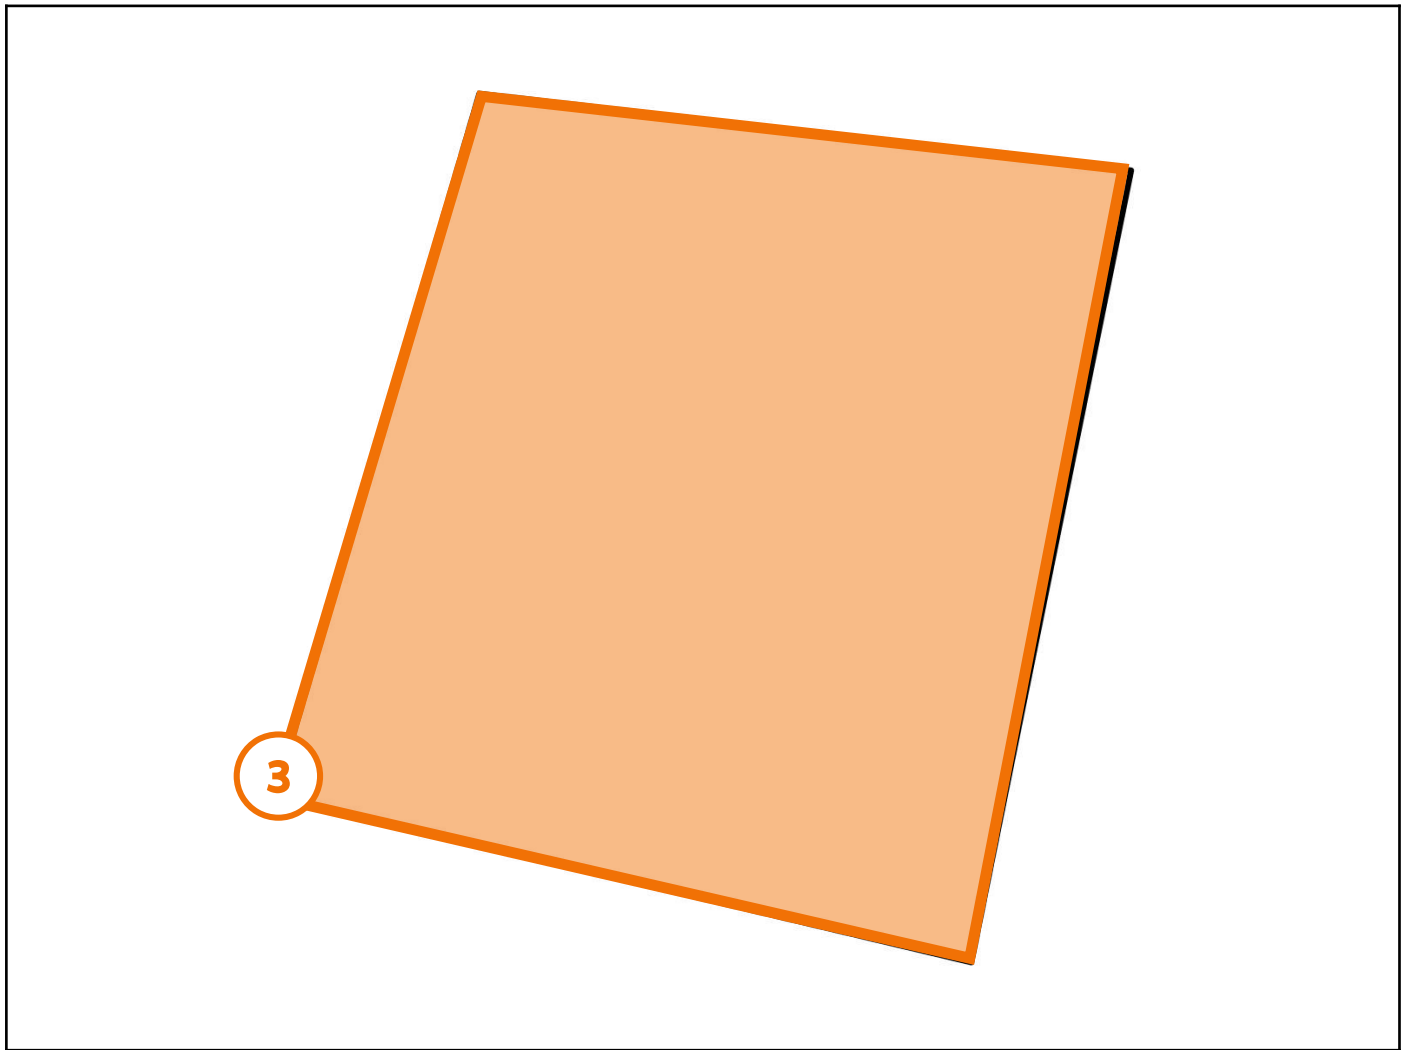
## Plan 4.1: Tuinhuis 2 plan

| Beschrijving | Type | Actie |
|---|---|---|
| 3. Dak bestaande uit golfplaten | Asbestmateriaal | <a href="#">Verwijderen</a> |

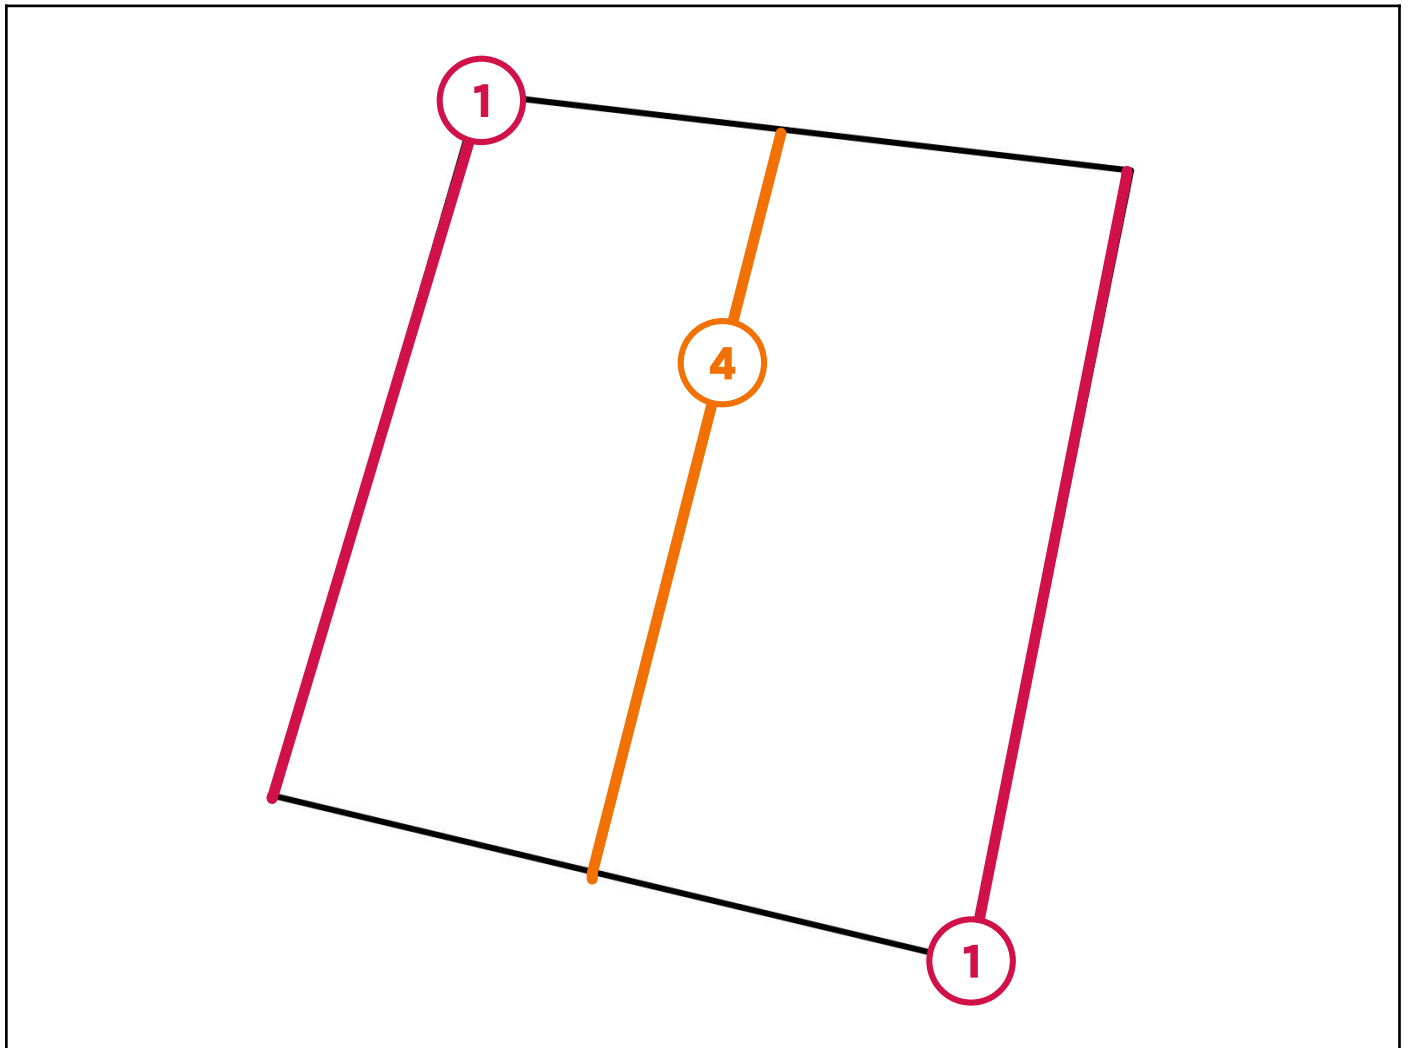
## Plan 4.2: Tuinhuis 2 plan

| Beschrijving | Type | Actie |
|---|---|---|
| 1. Mos/sediment in de dakgoot | Asbestmateriaal | Dringend verwijderen |
| 4. Nok dak | Asbestmateriaal | Verwijderen |

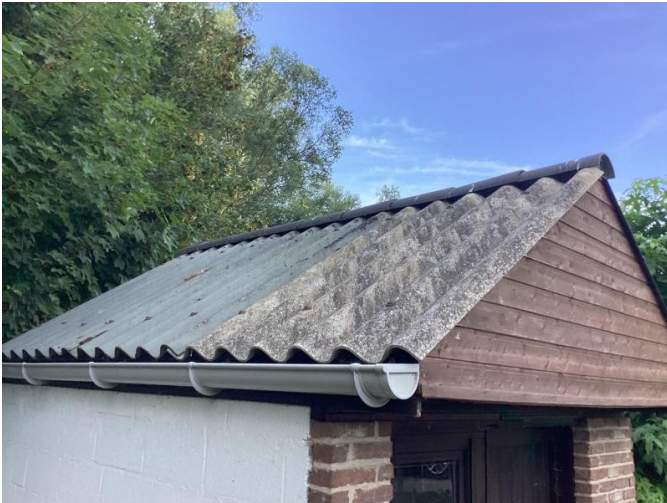
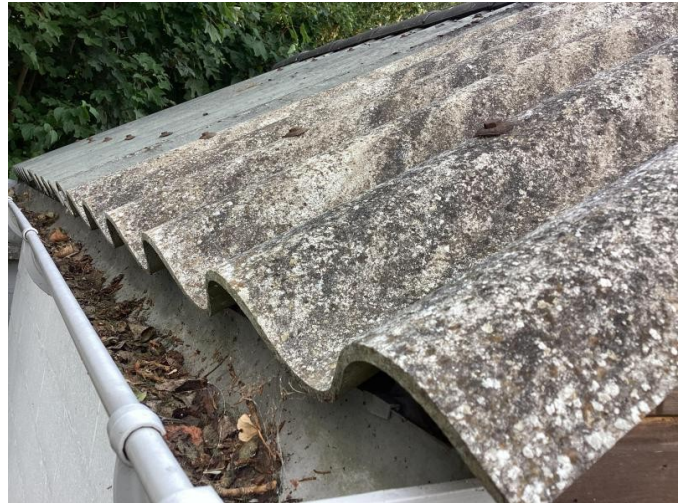
| Beschrijving | Mos/sediment in de dakgoot |
| Type resten (contaminatie) | <ul style="list-style-type: none"><li>Stof, deeltjes &lt; 4 mm, flinters, gruis (los, opliggend)</li><li>Stof, deeltjes &lt; 4 mm, flinters, gruis (vermengd in materiaal)</li></ul> |
| Besmette materialen | <ul style="list-style-type: none"><li>Organisch materiaal (mos, mest, vegetatie, ...)</li><li>Sediment (dakgoot, afvoerbuys, regenwaterput, ...)</li></ul> |
| Bron van de resten | Asbesthoudend dak |
| Gebondenheid resten | Niet hecht |
| Hoeveelheid (gewicht - aantal) | <ul style="list-style-type: none"><li>2,00 kg - 1 stuk</li></ul> |

**Dringend verwijderen**

- Verwijder het asbestafval.
- Voer bijkomende staalname(s) uit.

- Eenvoudige handelingen: mag via doe-het-zelf of door werknemer(s) met opleidingsattest eenvoudige handelingen  
Verwijder het afval via het riool.

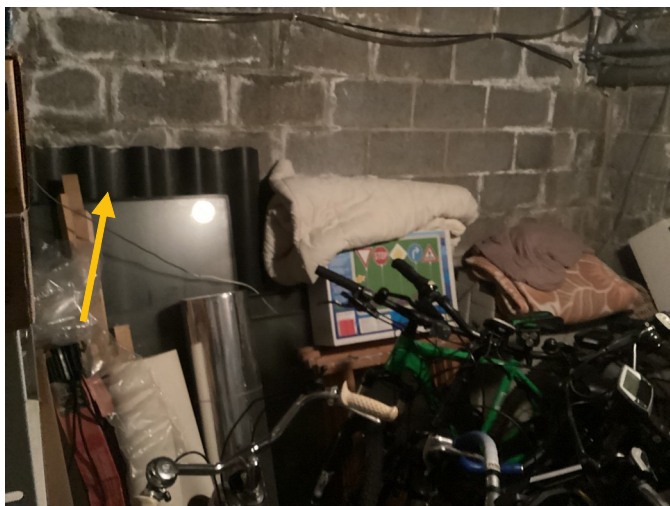
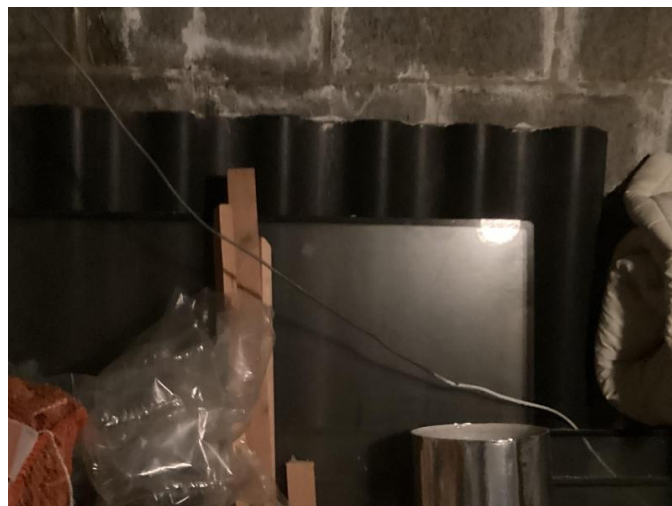
| Beschrijving | Afval (golfplaten) |
| Type afvalstof | Betreft stock-voorraad of gedemonteerde asbestmaterialen |
| Asbestmaterialen | <ul style="list-style-type: none"><li>Dak- en gevelbekleding - Golfplaat</li></ul> |
| Hoeveelheid (gewicht - aantal) | <ul style="list-style-type: none"><li>5,70 kg - 1 stuk</li></ul> |

**Dringend verwijderen**

- Verwijder het asbestafval.
- Voer bijkomende staalname(s) uit.

- Eenvoudige handelingen: mag via doe-het-zelf of door werknemer(s) met opleidingsattest eenvoudige handelingen  
Deze toepassing kan door een aannemer die over een opleidingsattest eenvoudige handelingen beschikt of door een particulier (doe-het-zelf), verwijderd worden indien er geen verhoogd risico op vrijgave van asbestvezels (max. concentratie 0,01 vezels/cm<sup>3</sup> - CODEX Art. VI.3-54) ontstaat en de toepassing voorafgaand wordt gefixeerd/bevochtigd; de individuele elementen zonder machinale werktuigen (boormachine, slijpschijf, hogedrukreiniger,...) en zonder breken of gooien een voor een losgemaakt worden; en ten slotte dubbel en luchtdicht verpakt weggevoerd worden naar een erkend afvalpunt (recyclagepark).

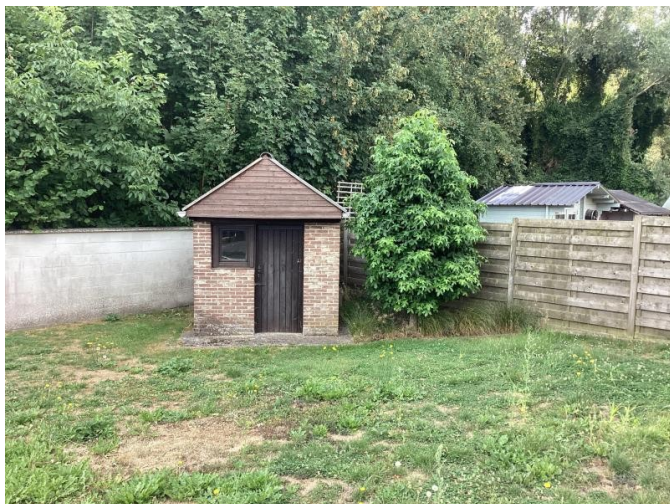
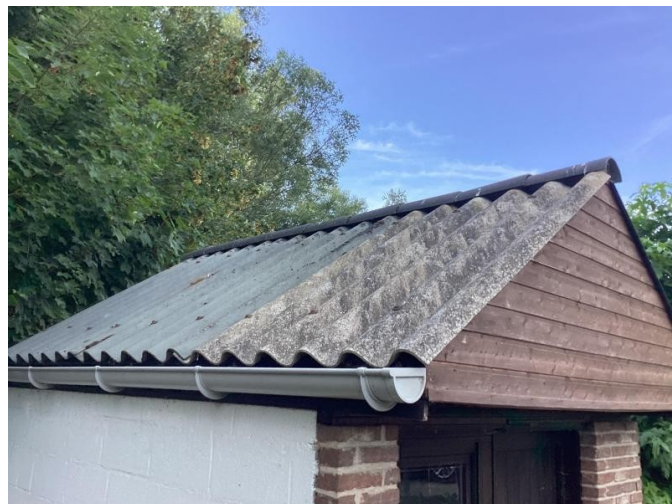
| Eindbeoordeling materiaalarisico | Laag materiaalarisico en/of verlaagde kans op vezelvrijgave |

| Asbestsoort (vezeltype) | Crocidoliet aanwezig |
| Toestand van het materiaal | Licht beschadigd, licht verweerd. Intacte calciumsilicaatplaat of materiaal met categorie 3-gebondenheid |

| Beschrijving | Dak bestaande uit golfplaten |
| Hoeveelheid (oppervlakte - aantal) | <ul style="list-style-type: none"><li>• 7,00 m<sup>2</sup> - 1 stuk</li></ul> |

Verwijderen

- Verwijder dit asbestmateriaal zo snel mogelijk. Volg de toestand goed op.
- Hemelwater dat afspoelt van asbestcement daken of gevels kan asbestdeeltjes bevatten. Gebruik het enkel voor gesloten circuits (bv. spoelen toiletten). Reinig na het vervangen van het dak of de gevel de dakgoten en regenwaterput of -ton om asbesthoudend sediment of slib te verwijderen
- Voer bijkomende staalname(s) uit.

- Eenvoudige handelingen: mag via doe-het-zelf of door werknemer(s) met opleidingsattest eenvoudige handelingen  
Deze toepassing kan door een aannemer die over een opleidingsattest eenvoudige handelingen beschikt of door een particulier (doe-het-zelf), verwijderd worden indien er geen verhoogd risico op vrijgave van asbestvezels (max. concentratie 0,01 vezels/cm<sup>3</sup> - CODEX Art. VI.3-54) ontstaat en de toepassing voorafgaand wordt gefixeerd/bevochtigd; de individuele elementen zonder machinale werktuigen (boormachine, slijpschijf, hogedrukreiniger,...) en zonder breken of gooien een voor een losgemaakt worden; en ten slotte dubbel en luchtdicht verpakt weggevoerd worden naar een erkend afvalpunt (recyclagepark).
