# Asbestinventarisatetest

Molenpad 13, 2350 Vosselaar

Attestnummer : 20250320-000483.000

**Asbestveilig** (maar niet asbestvrij)

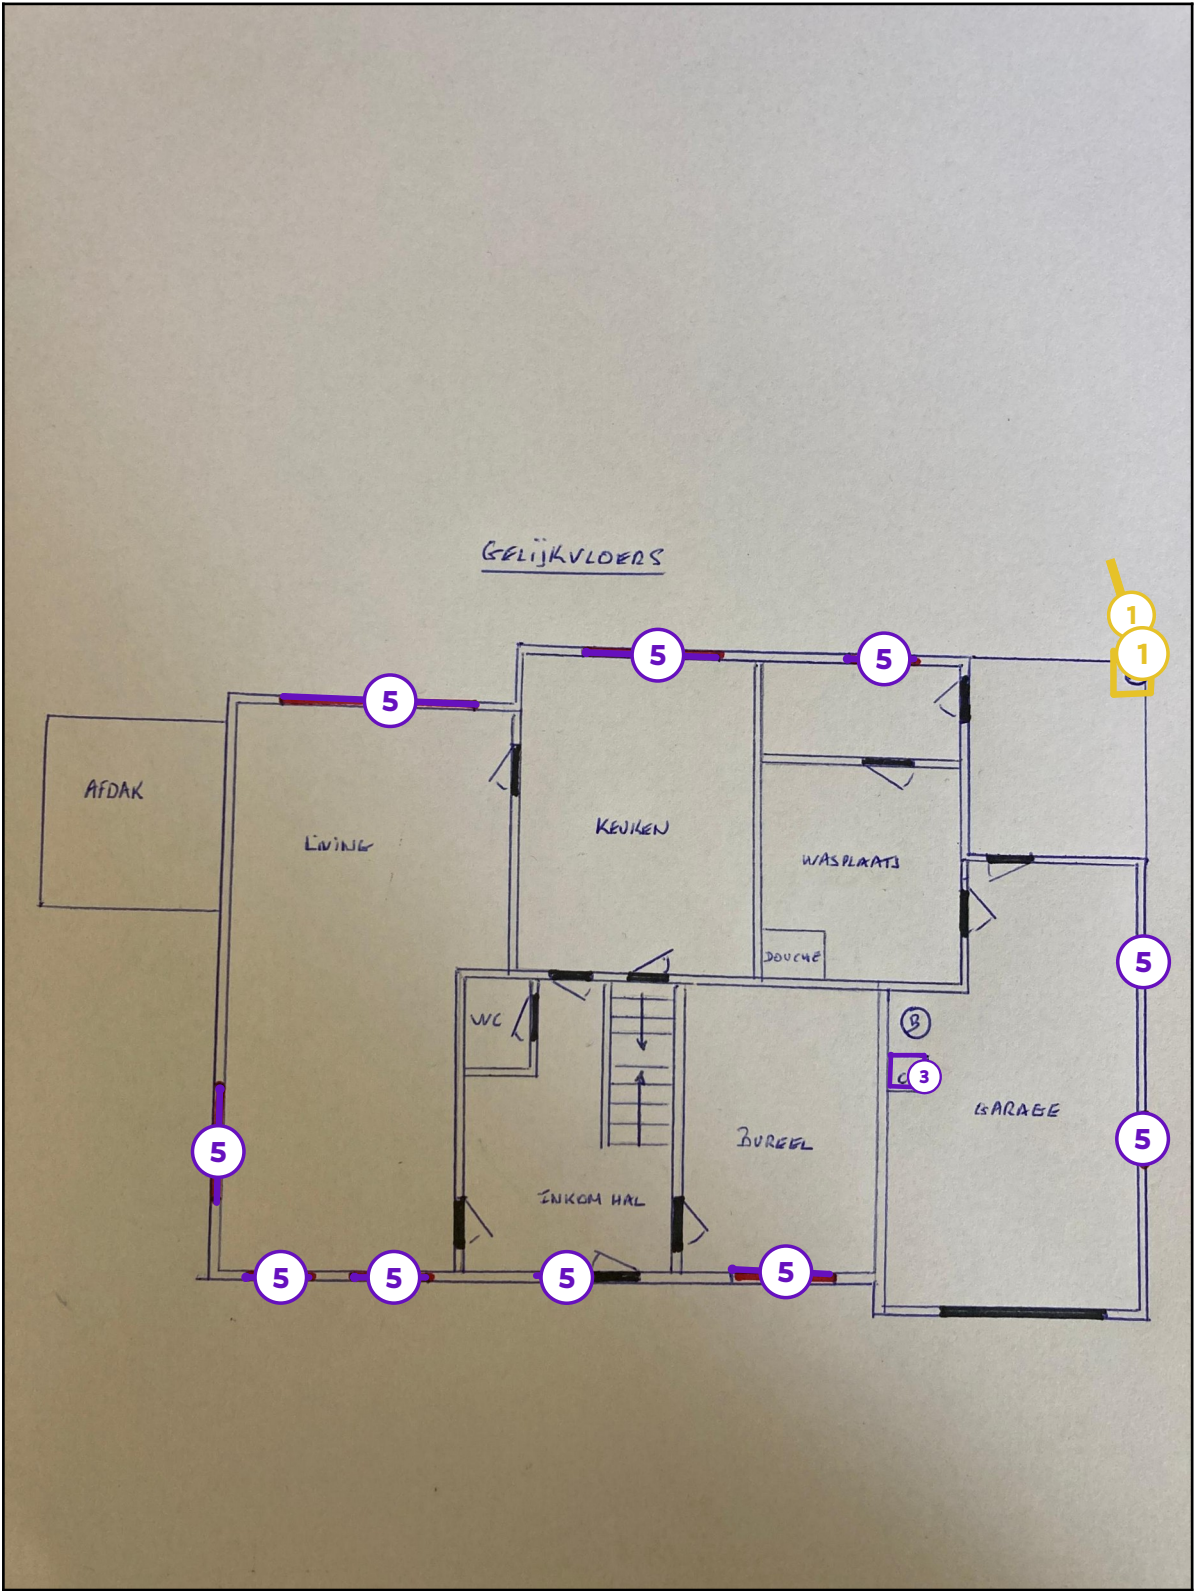
# Plan 1.1: gelijkvloers

| 1. verloren bekisting | Asbestmateriaal | Zorgvuldig beheren |
| 3. CV ketel Vaillant | Advies | - |
| 5. ramen met soepele kit | Advies | - |

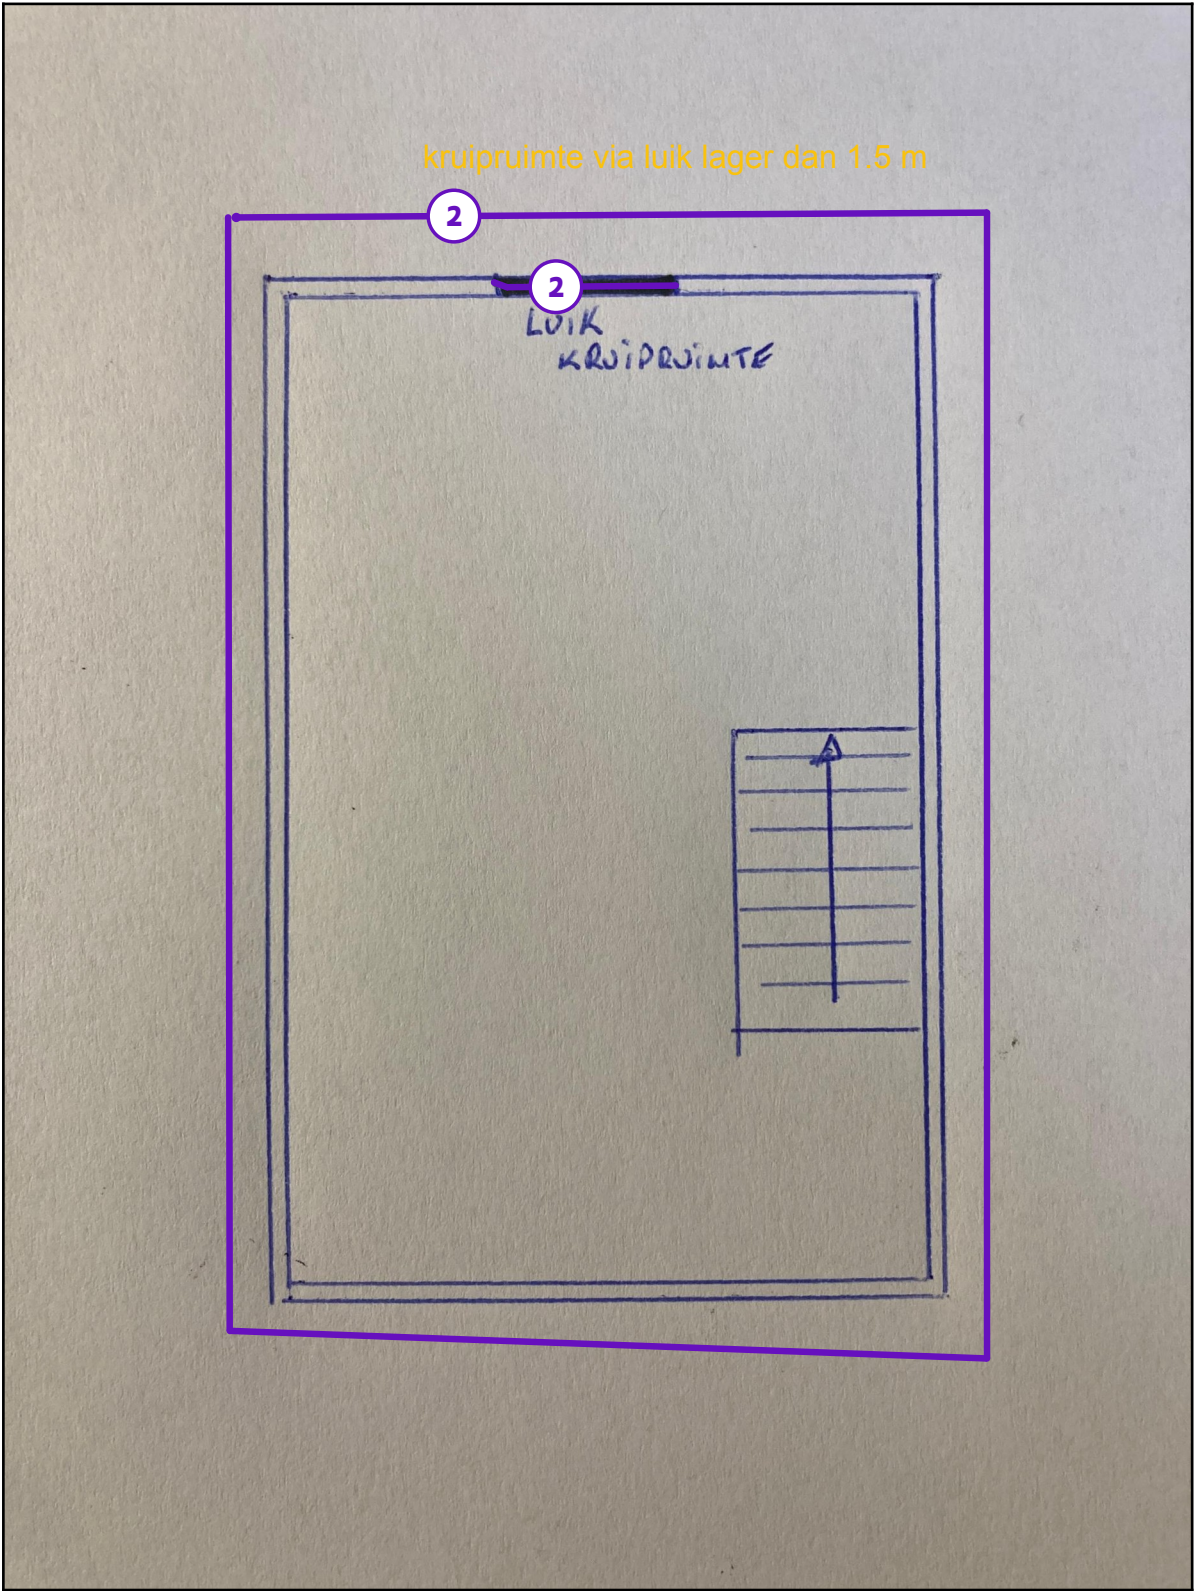
# Plan 1.3: kelder

| 2. kruipruimte niet toegankelijk | Beperking | - |

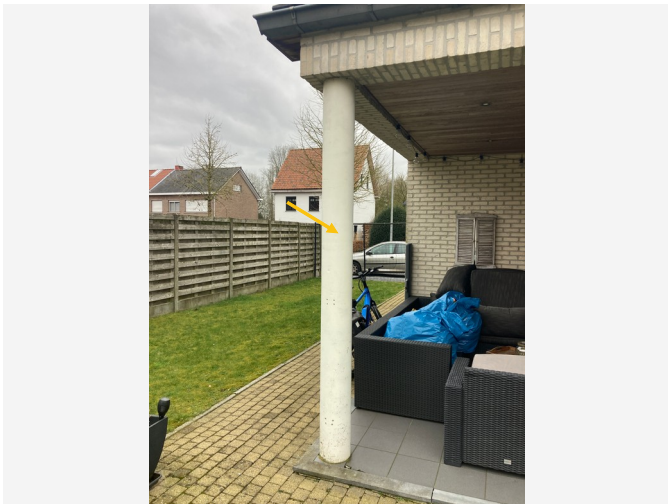
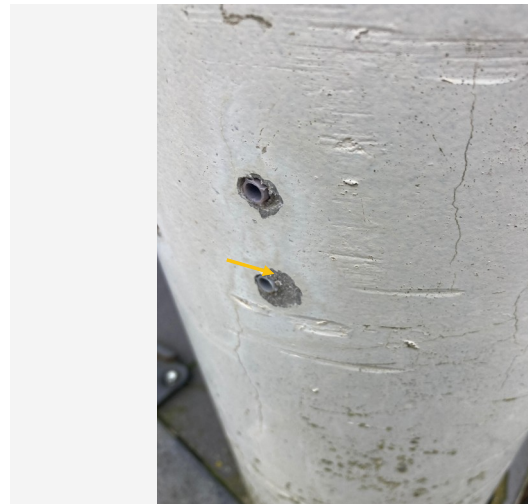
| Opmerking | Licht beschadigd gezien er enkele boorgaten aanwezig zijn. |

| Asbestsoort (vezeltype) | Crocidoliet aanwezig |
| Asbestconcentratie | Laag (< 50%) |
| Toestand van het materiaal | Licht beschadigd, licht verweerd. Intact calciumsilicaatmateriaal of categorie III 'gebondenheid' |

| Beschrijving | verloren bekisting |
| Asbestmateriaal | Verloren bekisting - Buis, koker |
| Opmerking | <p>De dikte is een schatting aangezien de eternit buis is volgestort.</p> <p>Er werd om economische reden geen staal genomen. opdrachtgever begrijpt dat daarom moet worden aangenomen dat deze toepassing asbest bevat, tot tegendeel wordt bewezen. De asbestvezels waren zichtbaar in enkele boorgaten.</p> |

Het asbestmateriaal valt onder de mijlpaal van 2040.

Zorgvuldig beheren

- Zorg voor een veilig beheer. Vermijd het beschadigen van het asbestmateriaal. Controleer de toestand jaarlijks op wijzigingen.
- Scherm in afwachting van verwijdering het asbestmateriaal af van luchtstromingen en verstoring: bijvoorbeeld door het te verpakken, te fixeren, af te dekken, signalisatie - afbakening aan te brengen, ...
- Voer bijkomende staalname(s) uit.

- Eenvoudige handelingen: mag via doe-het-zelf of door werknemer(s) met opleidingsattest eenvoudige handelingen  
Door aannemer met opleidingsattest eenvoudige handelingen. Omdat de buis ingebetoneerd is dit een lastige toepassing om in zijn geheel zonder breuken te verwijderen.

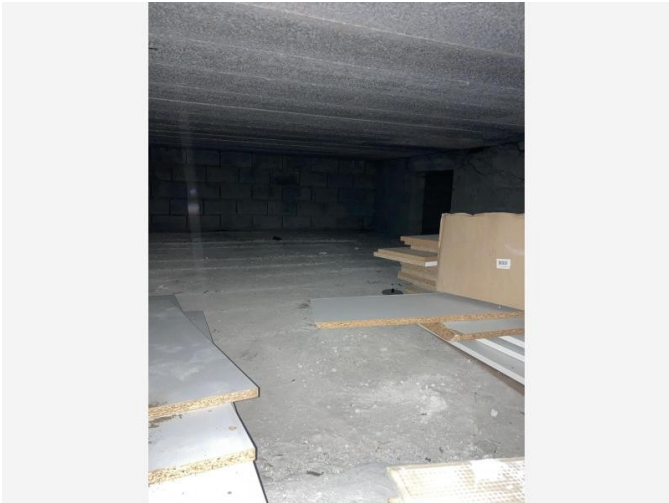
**Reden:** De kruipruimte is lager dan 1.5 m

**Uitleg van de asbestdeskundige:** De kruipruimte is lager dan 1.5m

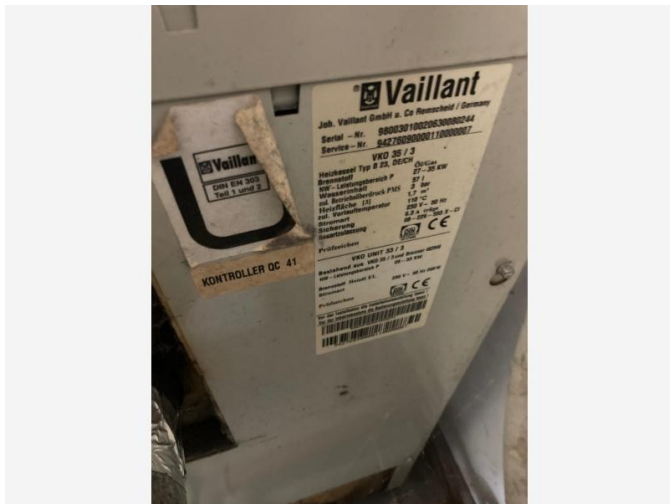
De CV ketel Vaillant is van bouwjaar 1998. Deze kan bijgevolg nog asbesthoudende toepassingen bevatten.

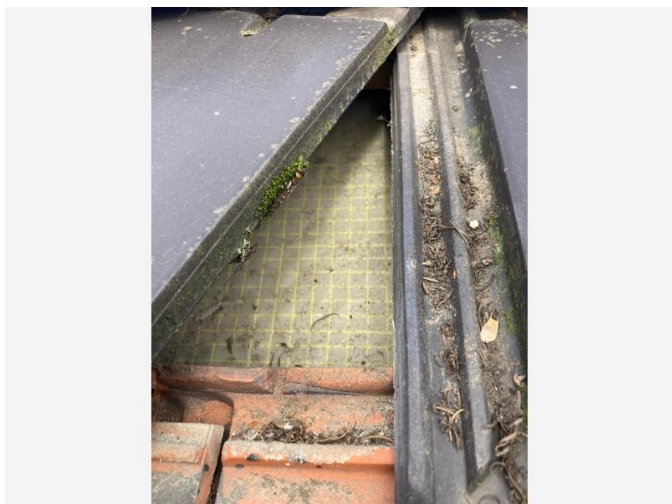
Er is geen menuiserit onderdak aanwezig. Enkel een dampscherm van plastic. Vaststelling door oplichten van pannen.

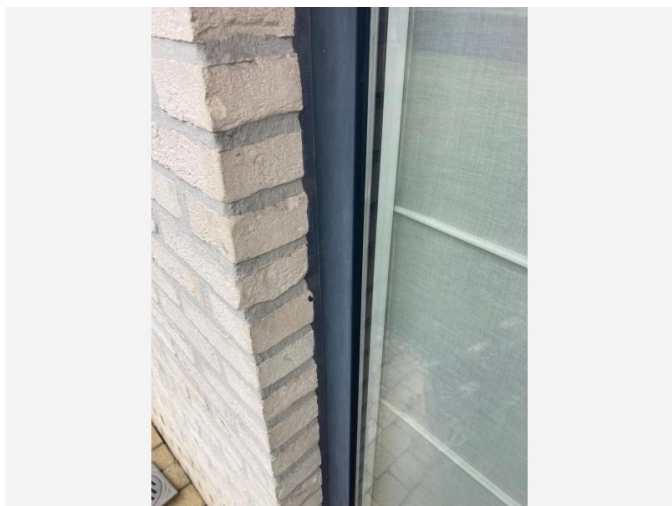
Ramen zijn van een recent bouwjaar. Kit is soepel en/of met rubbers

Ook de veluxramen bevatten geen asbestverdachte toepassingen.

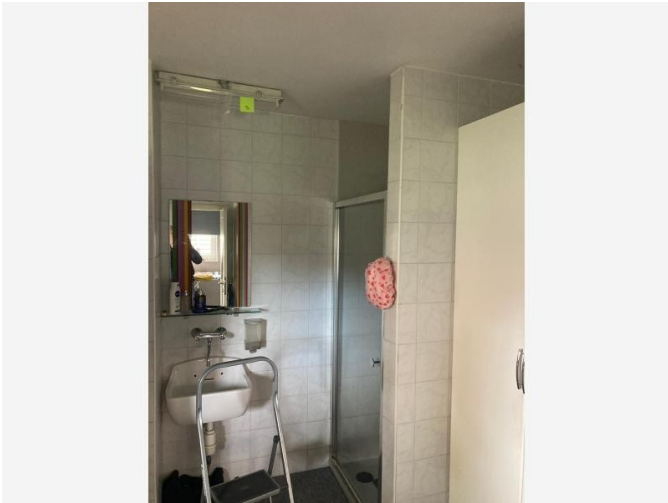
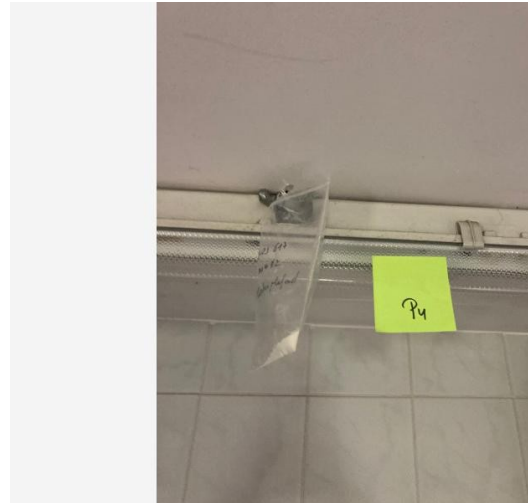
## Fiche 6: bepleistering op de plafonds

Geen asbest

| # | Type | Referentie | Resultaat |
|---|---|---|---|
| 6.1 | Mengmonster | mm 02 | Geen asbest |

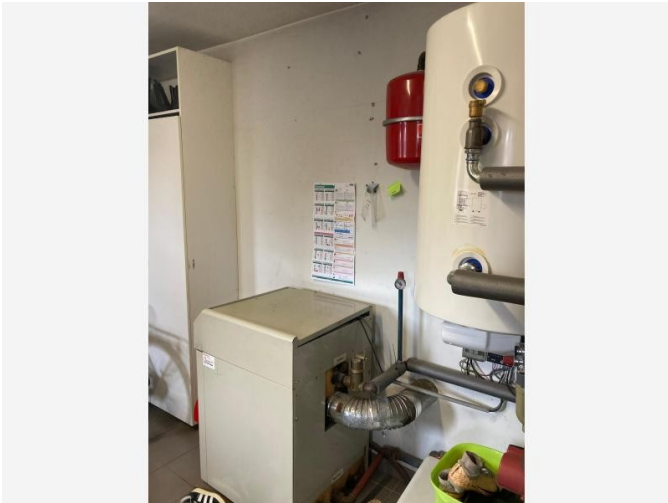
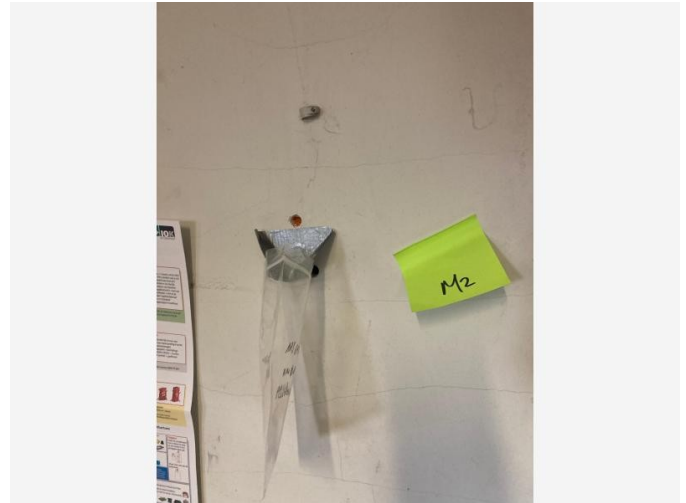
## Fiche 7: bepleistering op de muren

Geen asbest

| # | Type | Referentie | Resultaat |
|---|---|---|---|
| 7.1 | Mengmonster | mm 01 | Geen asbest |
