# Asbestinventarisatattest

Westkerksestraat 14, 8460 Oudenburg

Attestnummer : 20260807-000283.000

Uitgegeven op : 07.08.2026

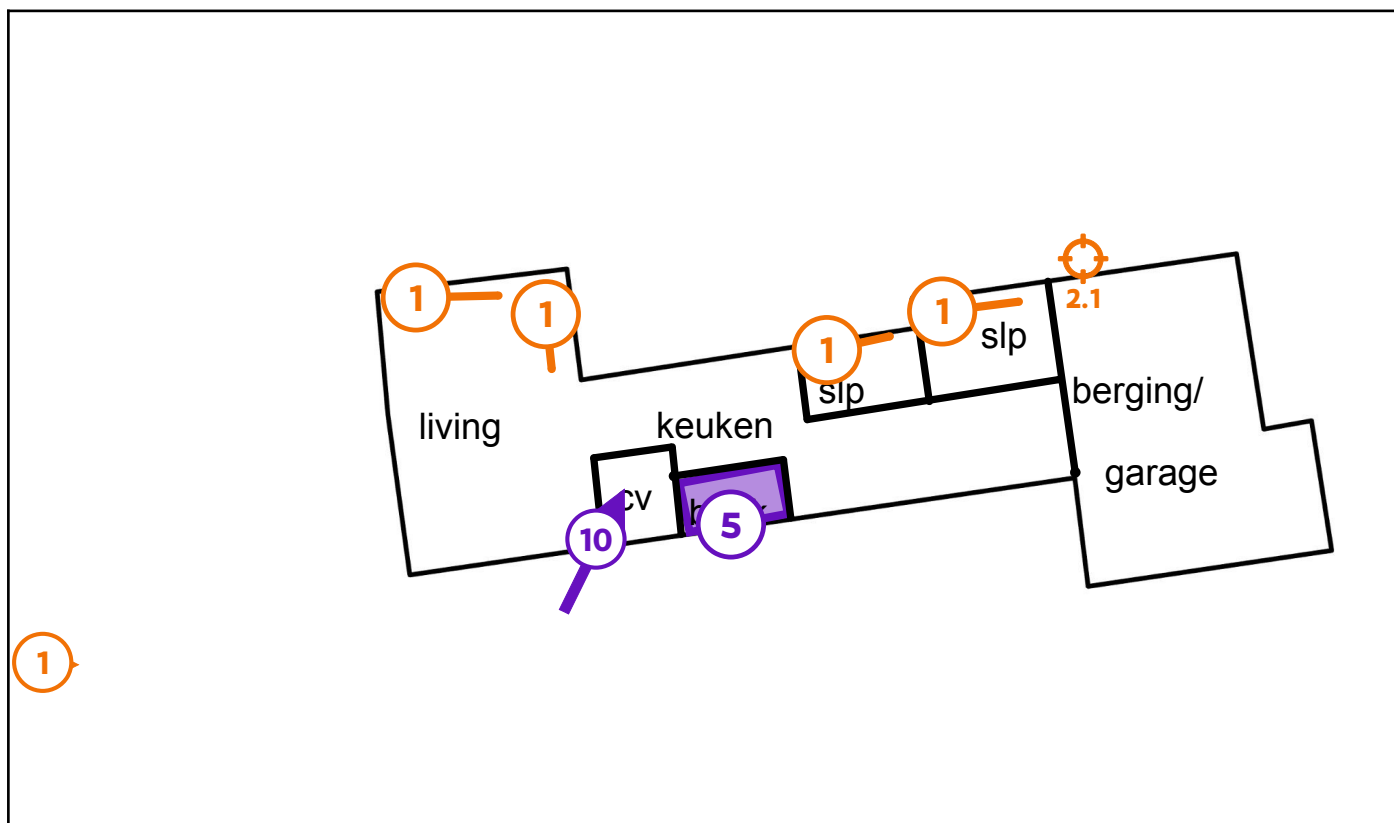
## Plan 1.1: Hoofdgebouw plan

| Beschrijving | Type | Actie |
|---|---|---|
| 1. verwarming pakking | Asbestmateriaal | Verwijderen |
| 2. dakrand asbest | Asbestmateriaal | Verwijderen |
| 5. badkamer volledig vernieuwd | Advies | - |
| 10. mazoutketel | Overige ruimte of materiaal | - |

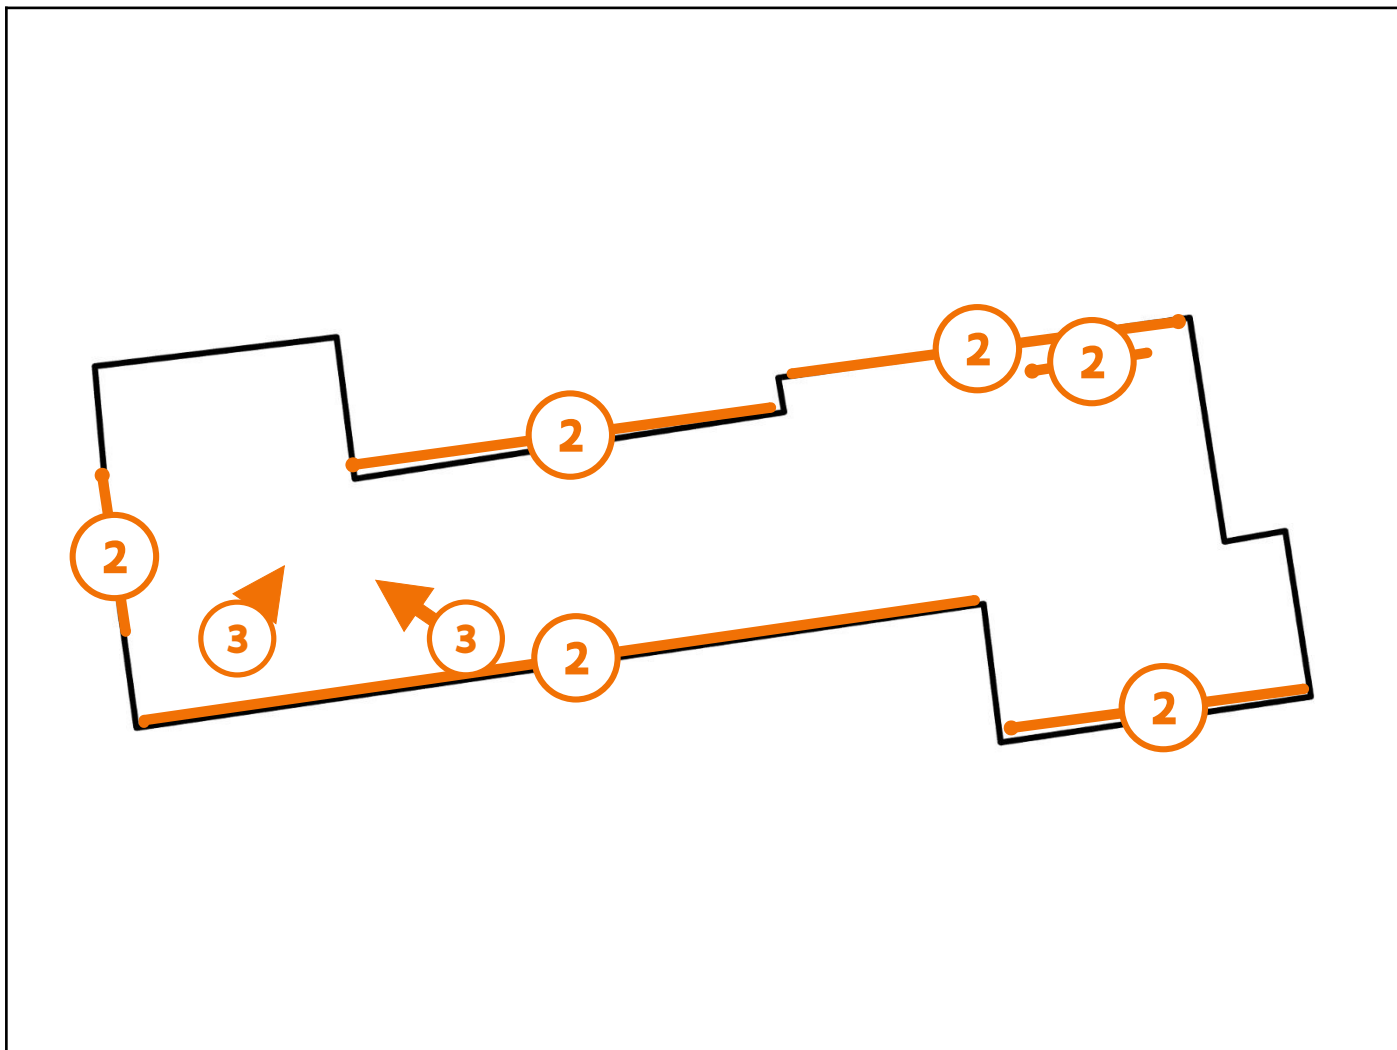
## Plan 1.2: dak

| Beschrijving | Type | Actie |
|---|---|---|
| 2. dakrand asbest | Asbestmateriaal | Verwijderen |
| 3. schoorstenen | Asbestmateriaal | Verwijderen |

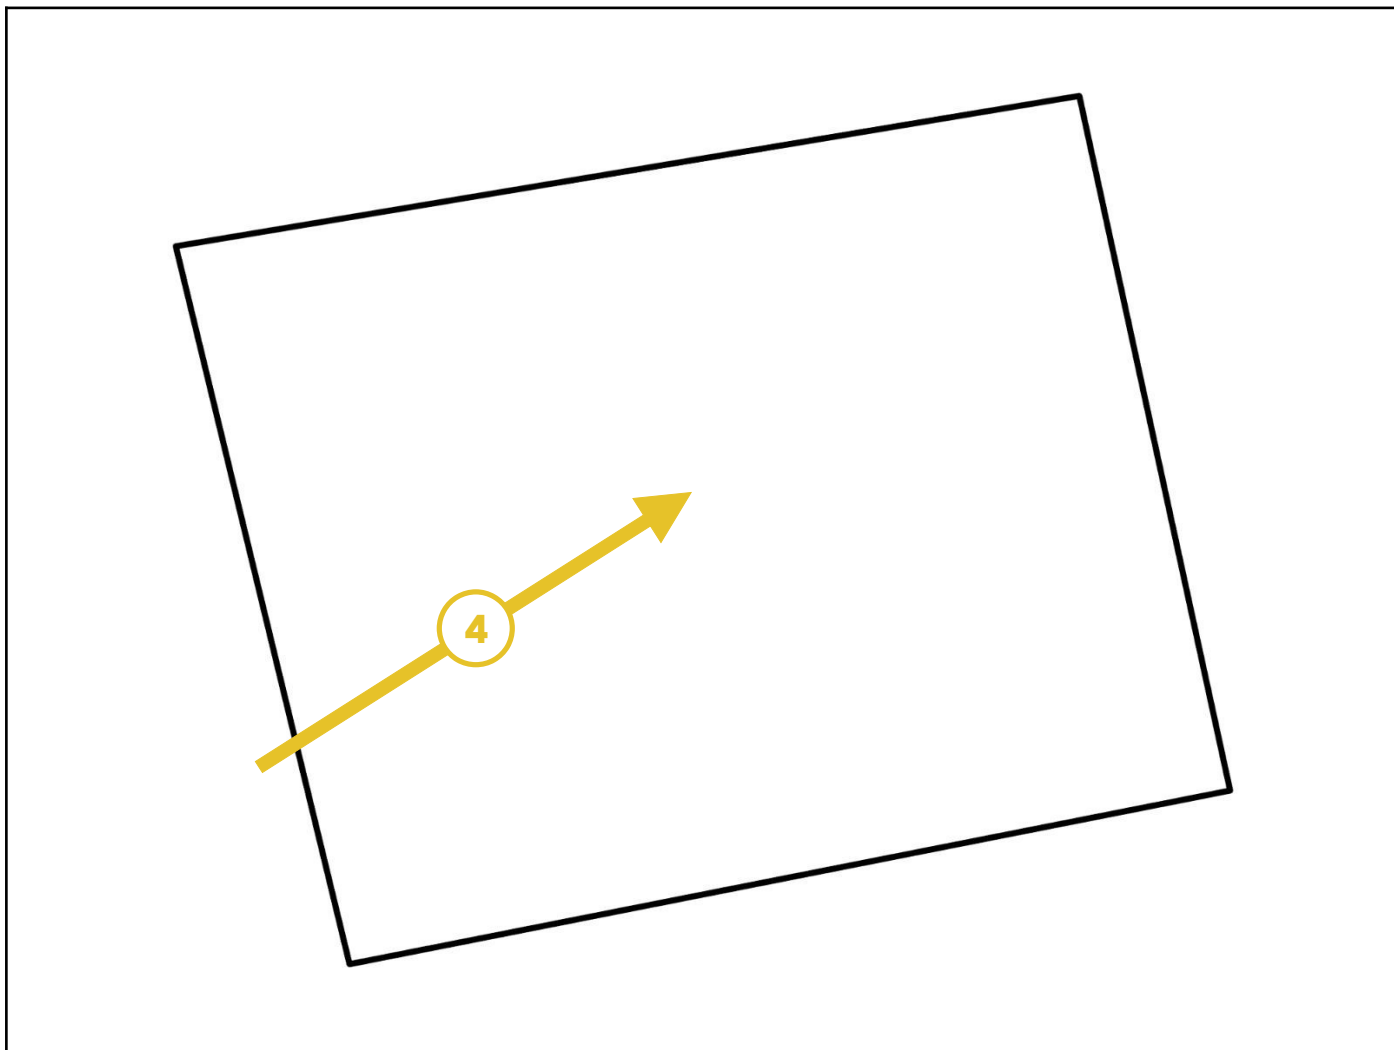
## Plan 2.1: fontein

| Beschrijving | Type | Actie |
|---|---|---|
| 4. fontein asbestcement | Asbestmateriaal | Zorgvuldig beheren |

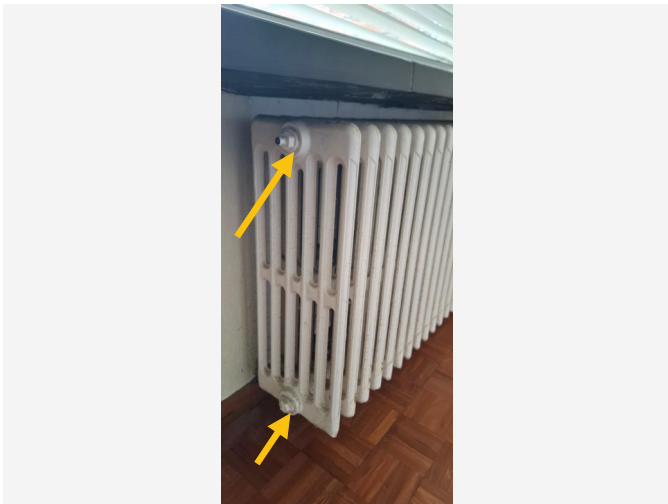
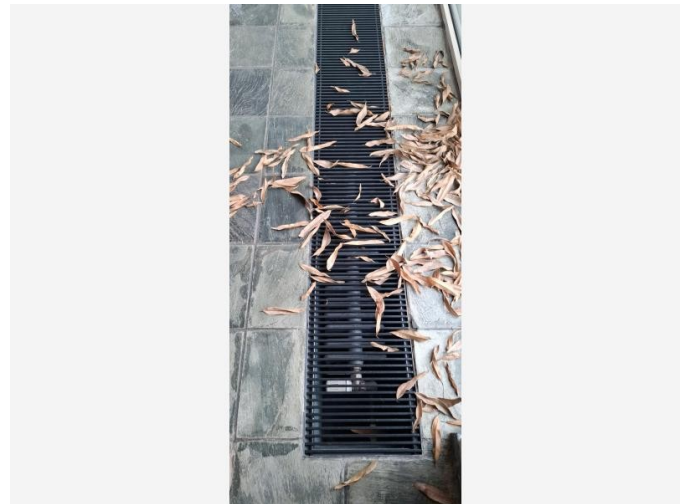
| Fiche 1: verwarming pakking..... | 14 |

Het asbestmateriaal valt onder de mijlpaal van 2034.

Verwijderen

| Eindbeoordeling materiaalrisico | Zeer laag materiaalrisico en/of zeer lage kans op vezelvrijgave |

| Gebondenheid | Categorie 2: niet-hechtgebonden met matrix |
| Asbestsoort (vezeltype) | Crocidoliet aanwezig |
| Asbestconcentratie | Hoog ( $\geq 50\%$ ) |
| Afschermingsgraad van het gehele materiaal | Stootvaste afscherming of omkasting |
| Toestand van het materiaal | Onbeschadigd, niet verweerd |

| Beschrijving | verwarming pakking |
| Asbestmateriaal | Pakking, dichting |

- Zorg voor een veilig beheer. Vermijd het beschadigen van het asbestmateriaal. Controleer de toestand jaarlijks op wijzigingen.

- Hermetische zone (erkend asbestverwijderaar) elementen van de verwarming dicht laten

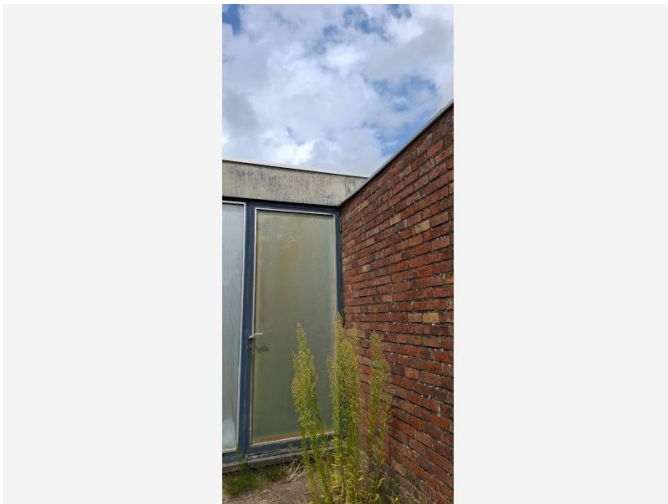
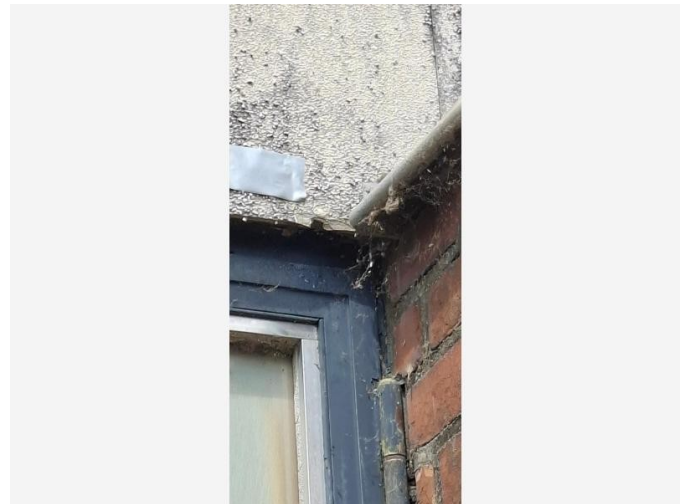
| Fiche 2: dakrand asbest..... | 17 |

Het asbestmateriaal valt onder de mijlpaal van 2034.

Verwijderen

| Eindbeoordeling materiaalisico | Laag materiaalisico en/of verlaagde kans op vezelvrijgave |

| Gebondenheid | Categorie 1: hechtgebonden in oorsprong |
| Asbestsoort (vezeltype) | Alleen chrysotiel aanwezig |
| Toestand van het materiaal | Licht beschadigd, licht verweerd. Intacte calciumsilicaatplaat of materiaal met categorie 3-gebondenheid |

| # | Type | Referentie | Resultaat |
|---|---|---|---|
| 2.1 | Puntmonster | 1 | Chrysotiel |

| Beschrijving | dakrand asbest |
| Asbestmateriaal | Dak- en gevelbekleding - Plaat |

- Zorg voor een veilig beheer. Vermijd het beschadigen van het asbestmateriaal. Controleer de toestand jaarlijks op wijzigingen.

- Eenvoudige handelingen: mag via doe-het-zelf of door werknemer(s) met opleidingsattest eenvoudige handelingen kan zelf verwijderd worden mits de noodzakelijke voorzorgsmaatregelen in acht worden genomen, bekijk zeker eerst de richtlijnen van de Ovam ;<https://ovam.vlaanderen.be/voorzorgsmaatregelen-bij-asbestverwijdering>

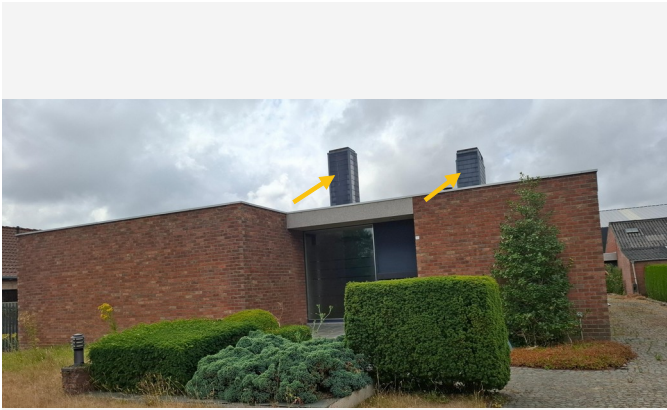
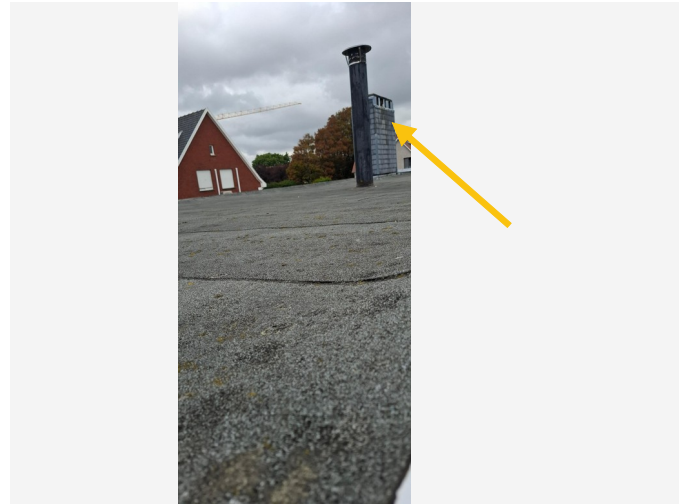
| Fiche 3: schoorstenen..... | 20 |

Het asbestmateriaal valt onder de mijlpaal van 2034.

Verwijderen

| Eindbeoordeling materiaalrisico | Laag materiaalrisico en/of verlaagde kans op vezelvrijgave |

| Gebondenheid | Categorie 1: hechtgebonden in oorsprong |
| Asbestsoort (vezeltype) | Crocidoliet aanwezig |
| Toestand van het materiaal | Licht beschadigd, licht verweerd. Intacte calciumsilicaatplaat of materiaal met categorie 3-gebondenheid |

| Beschrijving | schoorstenen |
| Asbestmateriaal | Dak- en gevelbekleding - Lei, shingle |

- Zorg voor een veilig beheer. Vermijd het beschadigen van het asbestmateriaal. Controleer de toestand jaarlijks op wijzigingen.

- Eenvoudige handelingen: mag via doe-het-zelf of door werknemer(s) met opleidingsattest eenvoudige handelingen eenvoudig te verwijderen bij eventuele verbouwingswerken mits inachtnaam van de veiligheidsmaatregelen. zie; <https://ovam.vlaanderen.be/voorzorgsmaatregelen-bij-asbestverwijdering>

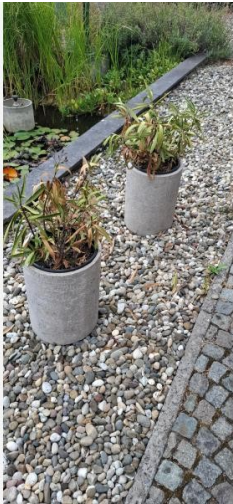
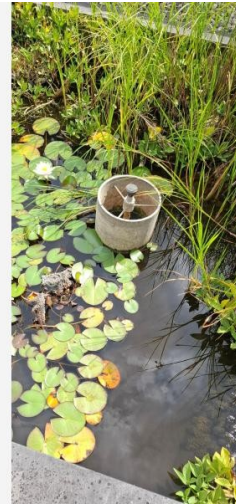
| Fiche 4: fontein asbestcement..... | 23 |

Het asbestmateriaal valt onder de mijlpaal van 2040.

Zorgvuldig beheren

| Eindbeoordeling materiaalrisico | Laag materiaalrisico en/of verlaagde kans op vezelvrijgave |

| Gebondenheid | Categorie 1: hechtgebonden in oorsprong |
| Asbestsoort (vezeltype) | Alleen chrysotiel aanwezig |
| Toestand van het materiaal | Licht beschadigd, licht verweerd. Intacte calciumsilicaatplaat of materiaal met categorie 3-gebondenheid |

| Beschrijving | fontein asbestcement |
| Asbestmateriaal | Bak, reservoir, kuip, bloembak |
| Opmerking | er staan eveneens bloembakken op het terras uit hetzelfde materiaal, deze kunnen eenvoudig verwijderd worden en naar het containerpark worden gebracht volgens de lokale reglementering |

- Zorg voor een veilig beheer. Vermijd het beschadigen van het asbestmateriaal. Controleer de toestand jaarlijks op wijzigingen.

- Eenvoudige handelingen: mag via doe-het-zelf of door werknemer(s) met opleidingsattest eenvoudige handelingen  
<https://ovam.vlaanderen.be/voorzorgsmaatregelen-bij-asbestverwijdering> te verwijderen bij eventuele verbouwwerkzaamheden, niet beschadigen en in achtnaam van voorzorgsmaatregelen te vinden op de site van de Ovam

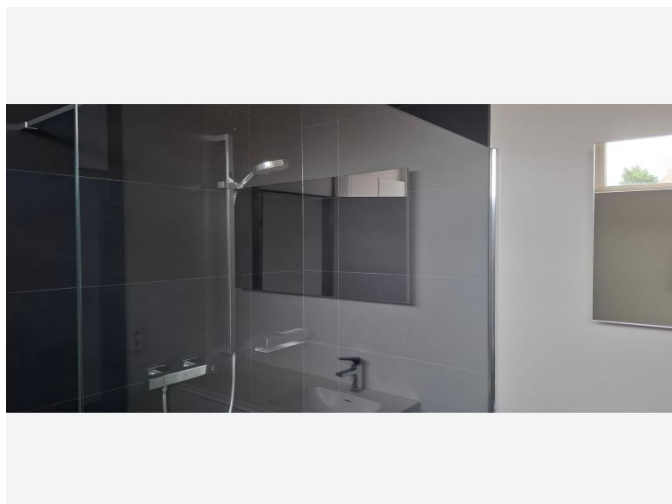
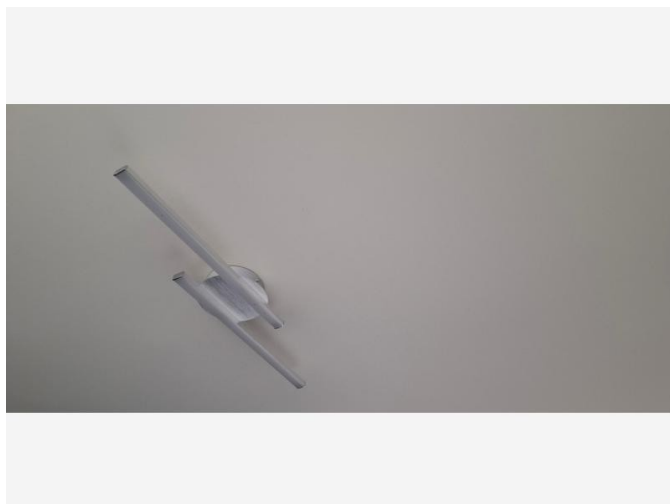
| Fiche 5: badkamer volledig vernieuwd..... | 27 |

badkamer volledig vernieuwd, staalname overbodig

| Basis voor advies | De asbestdeskundige beoordeelt het materiaal als niet-asbestverdacht. |

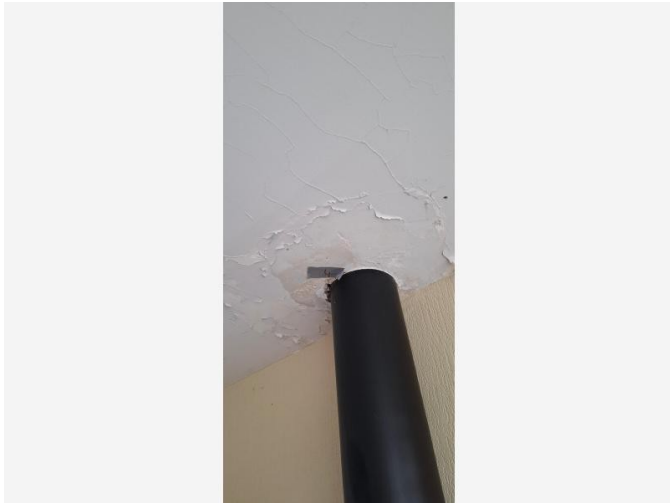
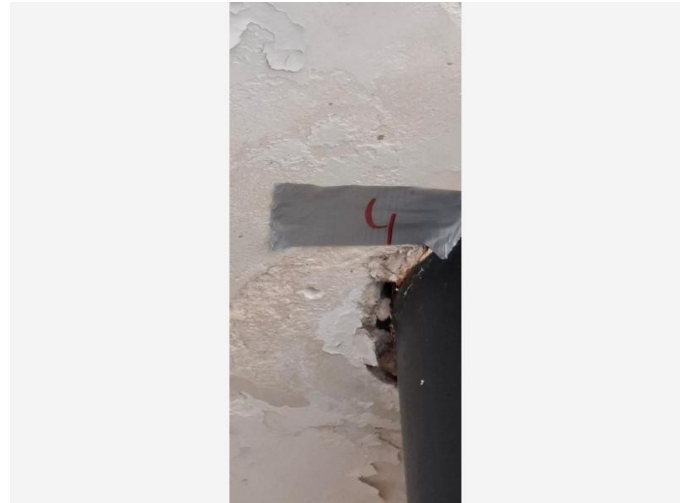
## Fiche 6: staalname plafond

Geen asbest

| # | Type | Referentie | Resultaat |
|---|---|---|---|
| 6.1 | Mengmonster | 4 | Geen asbest |

| Beschrijving | staalname plafond |

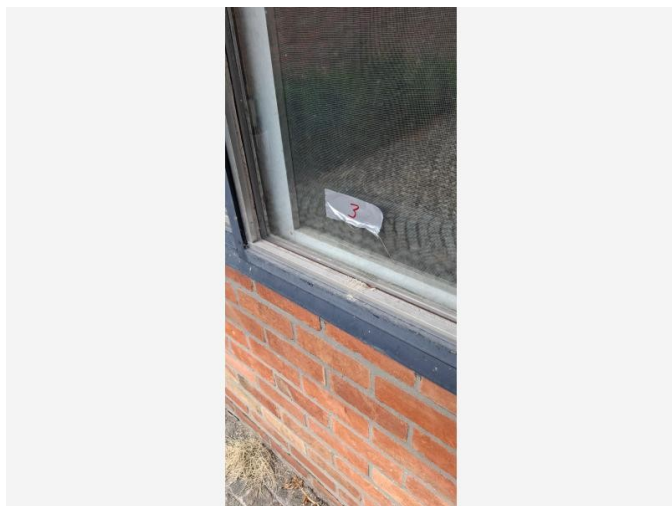
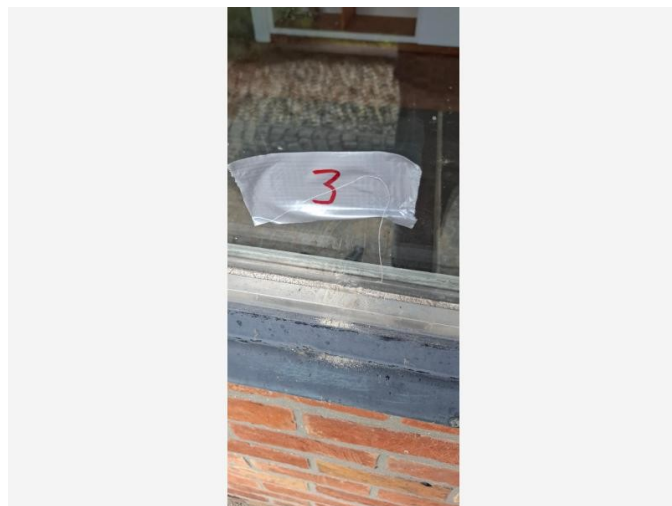
## Fiche 7: ramen staalname

Geen asbest

| # | Type | Referentie | Resultaat |
|---|---|---|---|
| 7.1 | Mengmonster | 3 | Geen asbest |

| Beschrijving | ramen staalname |

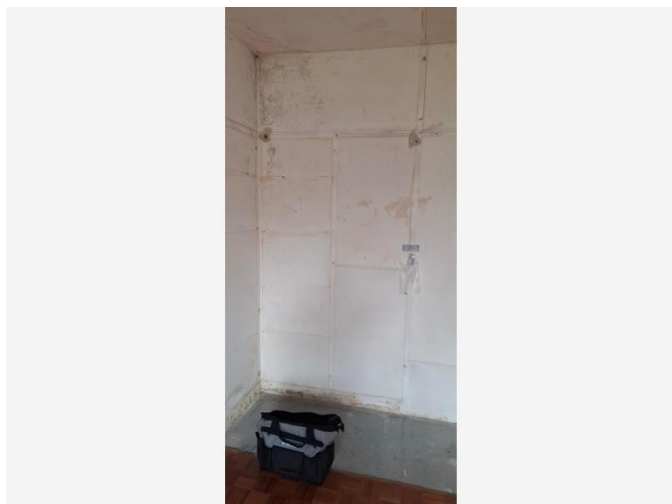
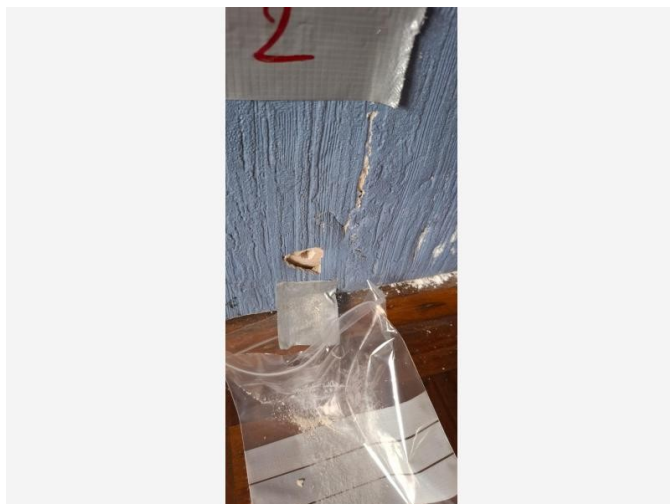
## Fiche 8: pleister muren

Geen asbest

| # | Type | Referentie | Resultaat |
|---|---|---|---|
| 8.1 | Mengmonster | 2 | Geen asbest |

| Beschrijving | pleister muren |

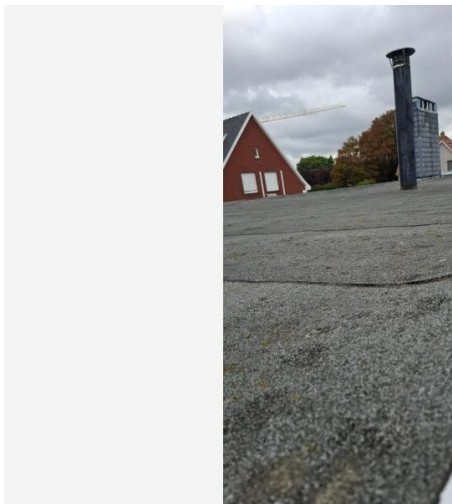
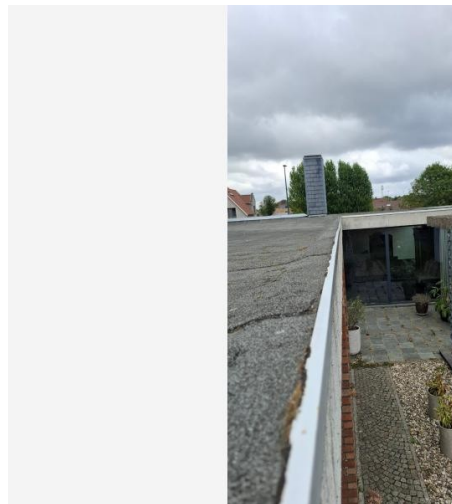
### Fiche 9: dak

| Beschrijving | Notitie | Terug te vinden op plannen |
|---|---|---|
| Fiche 9: dak | staalname niet wenselijk om lekkage te voorkomen | - |
