# Asbestinventarisatetest

Eerstestraat 23, 9980 Sint-Laureins

Attestnummer : **20260723-000107.000**

**Asbestveilig** (maar mogelijk niet asbestvrij)

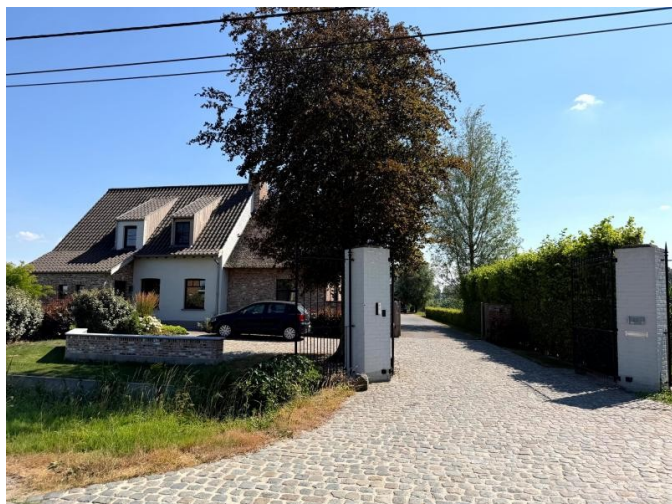
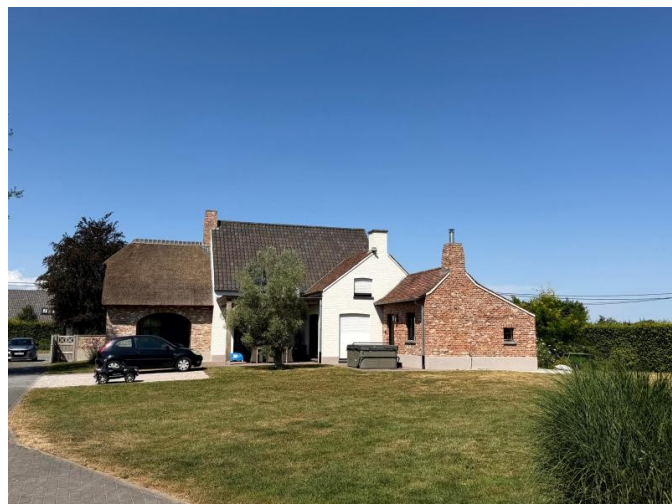
De woning werd in 2013 vergund voor een grondige totaalrenovatie. Van de uitgevoerde renovatiewerken waren geen facturen meer beschikbaar, wel de omgevingsvergunning.

De woning werd volledig onderzocht op de aanwezigheid van asbest. Van het pleisterwerk werd een staal genomen, aangezien visueel niet kan worden vastgesteld of het pleisterwerk asbesthoudend is of dateert van vóór dan wel na de renovatiewerken.

| Basis voor advies | Beoordeling op basis van een bewijsdocument. |

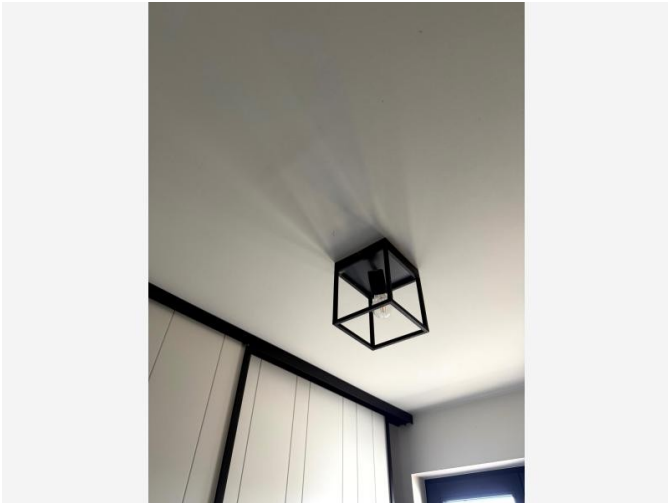
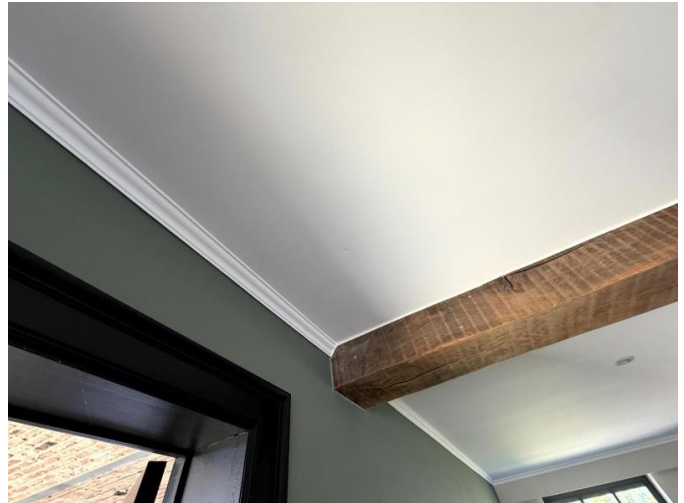
## Fiche 2: Pleisterwerk plafonds

Geen asbest

| # | Type | Referentie | Resultaat |
|---|---|---|---|
| 2.1 | Mengmonster | ST-002 PLP | Geen asbest |

| Opmerking | <p>De binnenwanden van de woning bestaan uit gyprocplaten, afgewerkt met een dunne laag pleisterwerk. De woning werd na 2013 grondig gerenoveerd. Aangezien geen facturen van de renovatiewerken beschikbaar waren, werd er uit voorzorg toch gekozen om een mengstaal van het pleisterwerk te nemen.</p> <p>De opgegeven hoeveelheid is een zo nauwkeurig mogelijke opmeting. Hieraan kunnen evenwel geen rechten worden ontleend. Waar mogelijk worden staalnames uitgevoerd conform het inspectieprotocol, met een mengstaal uit een droge ruimte (zoals een slaapkamer), een natte ruimte (zoals een keuken of badkamer), een traphal en een stookruimte.</p> |

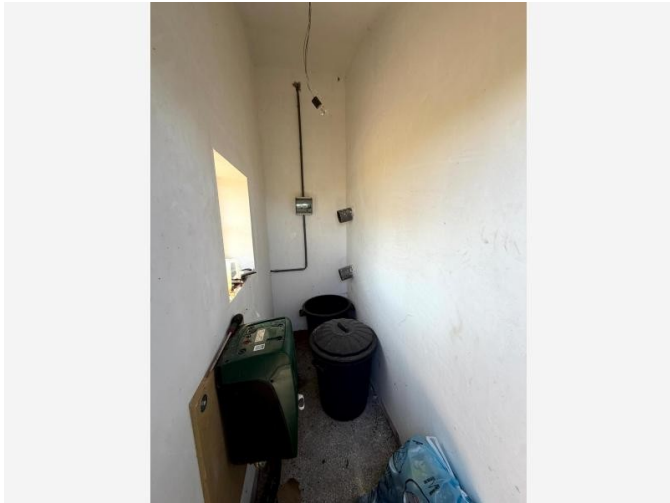
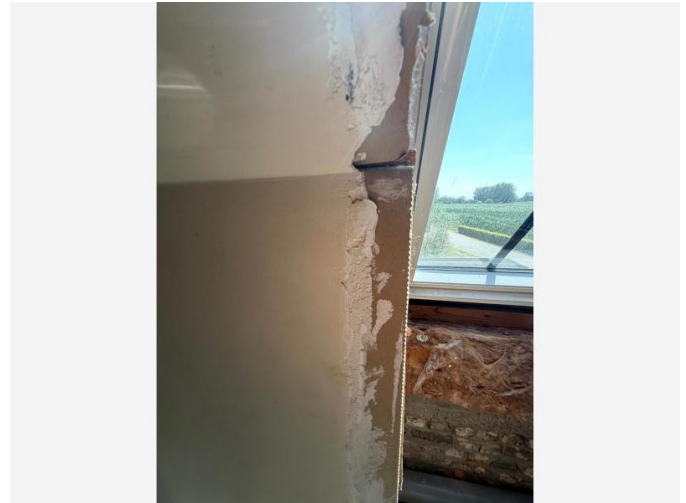
## Fiche 3: Pleisterwerk wanden

Geen asbest

| # | Type | Referentie | Resultaat |
|---|---|---|---|
| 3.1 | Mengmonster | ST-001 PLM | Geen asbest |

| Opmerking | <p>De binnenwanden van de woning bestaan uit gyprocplaten, afgewerkt met een dunne laag pleisterwerk. De woning werd na 2013 grondig gerenoveerd. Aangezien geen facturen van de renovatiewerken beschikbaar waren, werd er uit voorzorg toch gekozen om een mengstaal van het pleisterwerk te nemen.</p> <p>De opgegeven hoeveelheid is een zo nauwkeurig mogelijke opmeting. Hieraan kunnen evenwel geen rechten worden ontleend. Waar mogelijk worden staalnames uitgevoerd conform het inspectieprotocol, met een mengstaal uit een droge ruimte (zoals een slaapkamer), een natte ruimte (zoals een keuken of badkamer), een traphal en een stookruimte.</p> |

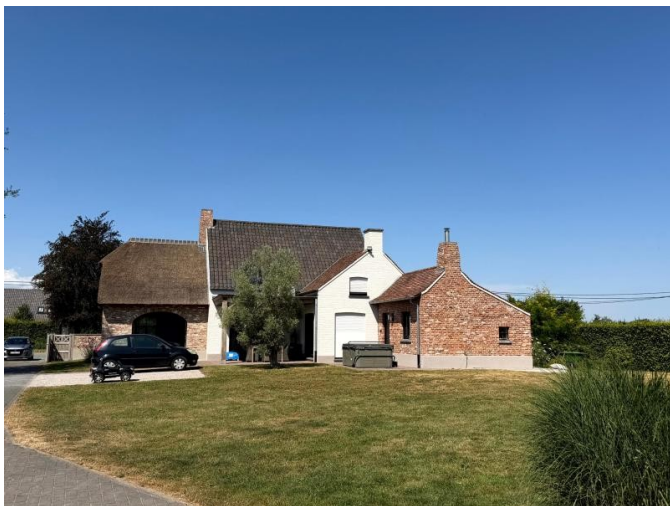
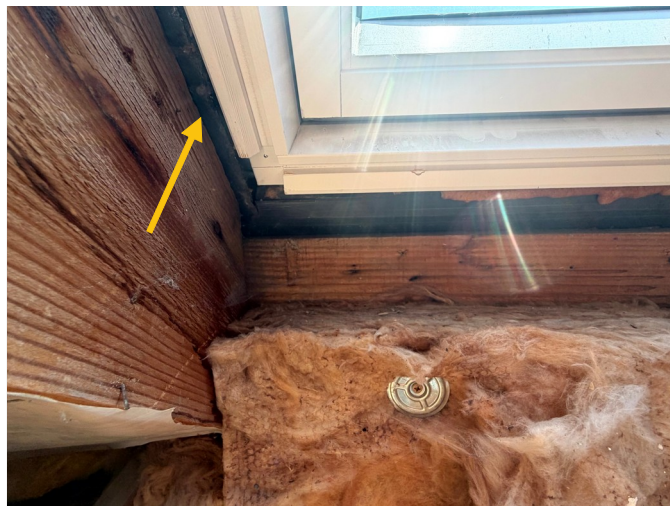
## Fiche 4: Geen asbestverdacht onderdak aangetroffen

| Beschrijving | Notitie | Terug te vinden op plannen |
|---|---|---|
| Fiche 4: Geen asbestverdacht onderdak aangetroffen | Het onderdak van de woning is langs de binnenzijde op enkele plaatsen zichtbaar, ter hoogte van de veluxramen. Daarnaast werd plaatselijk isolatie verwijderd om het onderdak te kunnen inspecteren. Het onderdak is niet asbestverdacht.<br><br>Bij de twee bijgebouwen is geen onderdak aanwezig. | Plan 2.1: Bijgebouw plan<br>Plan 3.1: Bijgebouw plan |

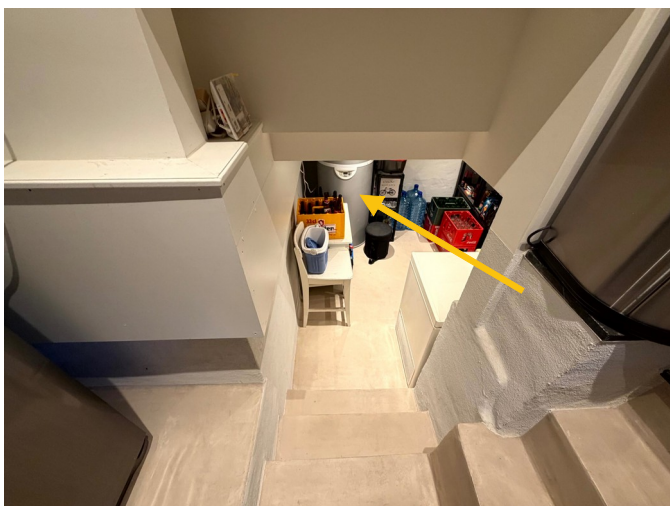
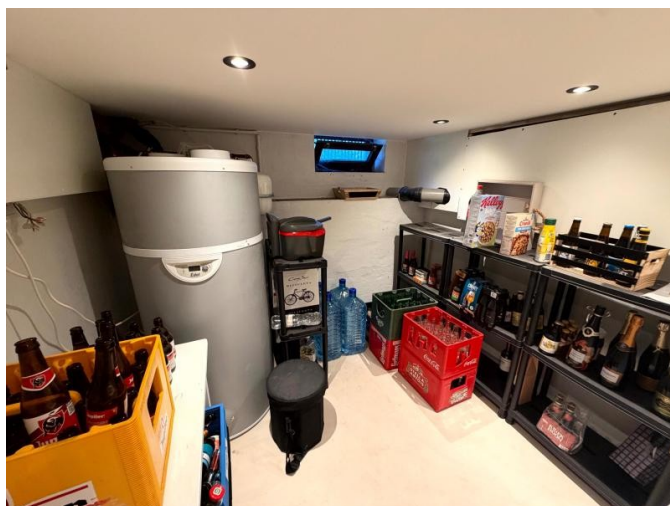
## Fiche 5: CV-ketel (niet verdacht)

| Beschrijving | Notitie | Terug te vinden op plannen |
|---|---|---|
| Fiche 5: CV-ketel (niet verdacht) | De CV-ketel (dichtingen, isolerend materiaal) is niet asbestverdacht. | - |

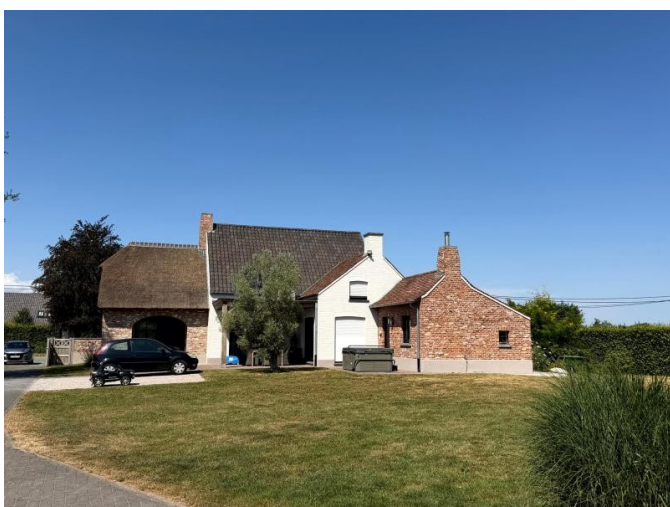
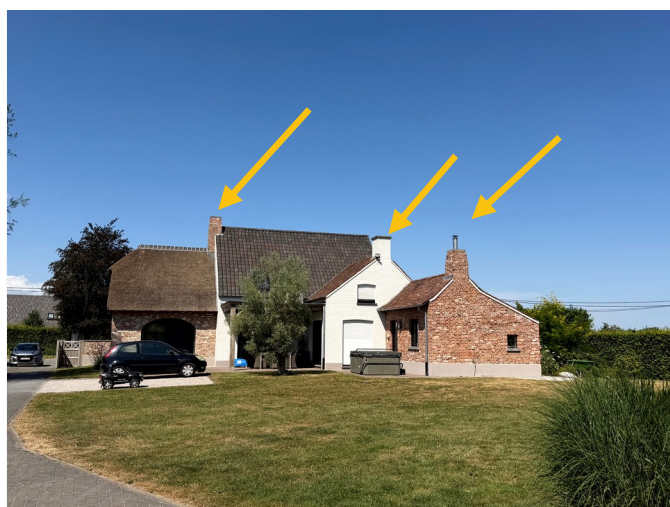
## Fiche 6: Rookgaskanaal (niet verdacht)

| Beschrijving | Notitie | Terug te vinden op plannen |
|---|---|---|
| Fiche 6: Rookgaskanaal (niet verdacht) | Het rookgaskanaal is niet-asbestverdacht. | - |

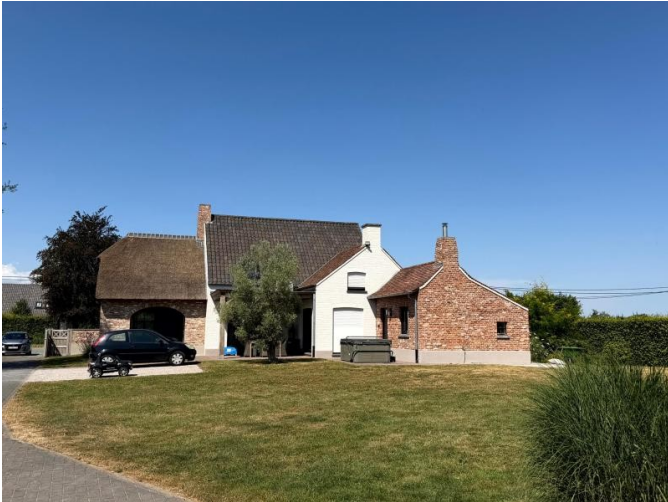
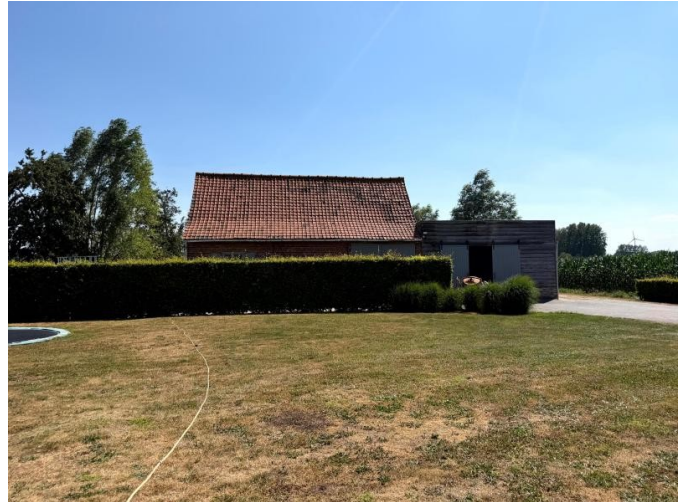
## Fiche 7: Dakbedekking (niet asbestverdacht)

| Beschrijving | Notitie | Terug te vinden op plannen |
|---|---|---|
| Fiche 7: Dakbedekking (niet asbestverdacht) | De dakbedekking van de woning en de bijgebouwen bestaat uit verschillende materialen, waaronder dakpannen, een rieten dak en sandwichpanelen. Geen van deze dakbedekkingen is asbestverdacht. | Plan 2.1: Bijgebouw plan<br>Plan 3.1: Bijgebouw plan |

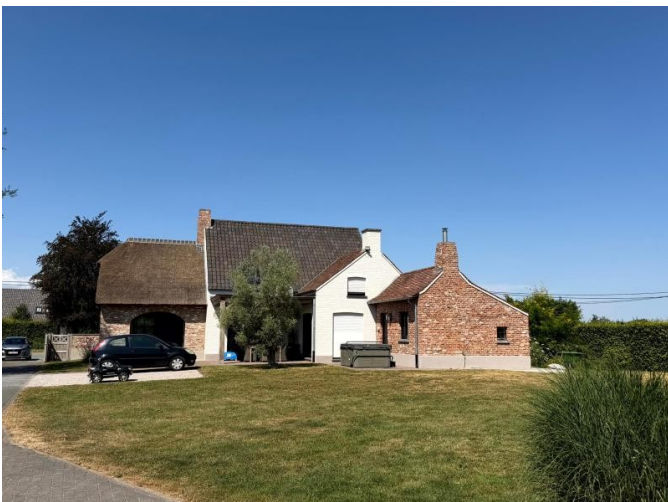
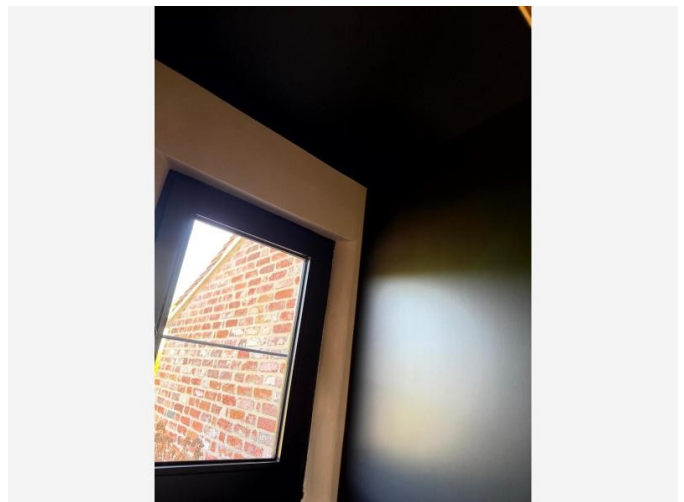
## Fiche 8: Mastiek (niet verdacht)

| Beschrijving | Notitie | Terug te vinden op plannen |
|---|---|---|
| Fiche 8: Mastiek (niet verdacht) | Er is geen asbestverdachte mastiek aanwezig.<br><br>Alle ramen zijn gecontroleerd | - |

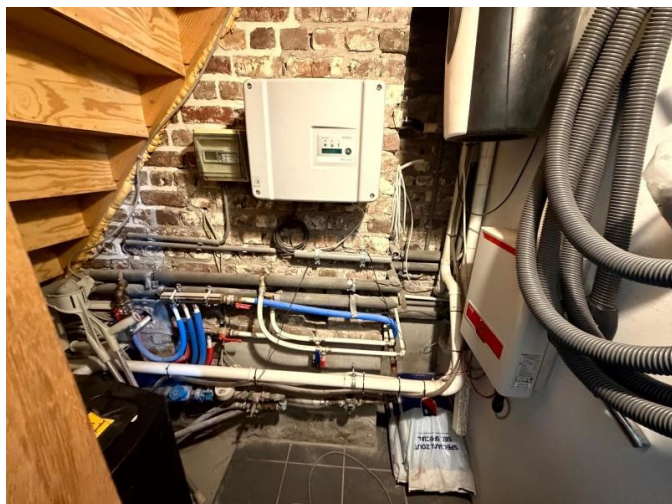
### Fiche 9: Leidingisolatie (niet aanwezig)

| Beschrijving | Notitie | Terug te vinden op plannen |
|---|---|---|
| Fiche 9: Leidingisolatie (niet aanwezig) | Er is geen leidingisolatie aanwezig. | - |
