# Asbestinventarisat attest

Bessemerstraat 136, 3620 Lanaken

Attestnummer : 20260908-000240.000

**Asbestveilig** (maar niet asbestvrij)

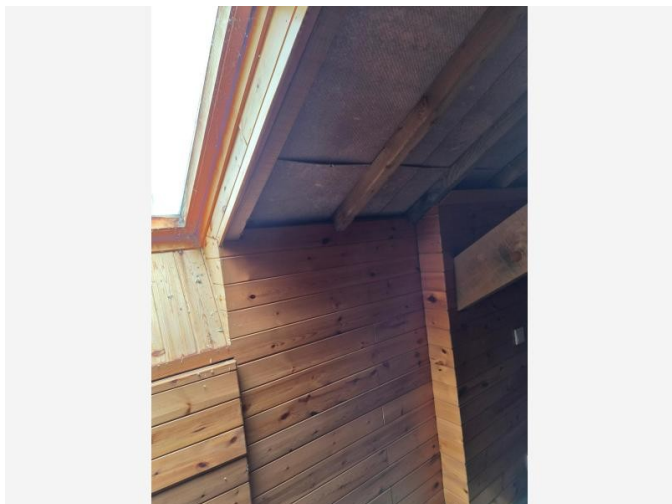
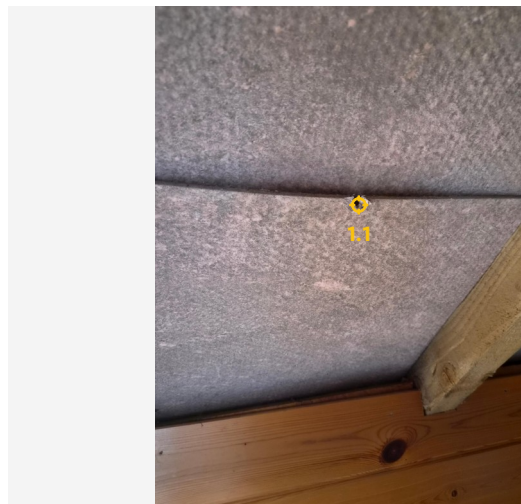
| Beschrijving | Type | Actie |
|---|---|---|
| 1. Onderdak type Menuiserite | Asbestmateriaal | Zorgvuldig beheren |

Het asbestmateriaal valt onder de mijlpaal van 2040.

| Eindbeoordeling materiaalarisico | Laag materiaalarisico en/of verlaagde kans op vezelvrijgave |

| Gebondenheid | Categorie 1: hechtgebonden in oorsprong |
| Asbestsoort (vezeltype) | Alleen chrysotiel aanwezig |
| Asbestconcentratie | Laag (< 50%) |
| Toestand van het materiaal | Licht beschadigd, licht verweerd. Intacte calciumsilicaatplaat of materiaal met categorie 3-gebondenheid |

| # | Type | Referentie | Resultaat |
|---|---|---|---|
| 1.1 | Puntmonster | P1 | Chrysotiel |

| Beschrijving | Onderdak type Menuiserite |
| Asbestmateriaal | Plaat, paneel, tablet - Type Menuiserite |

Zorgvuldig beheren

- Zorg voor een veilig beheer. Vermijd het beschadigen van het asbestmateriaal. Controleer de toestand jaarlijks op wijzigingen.

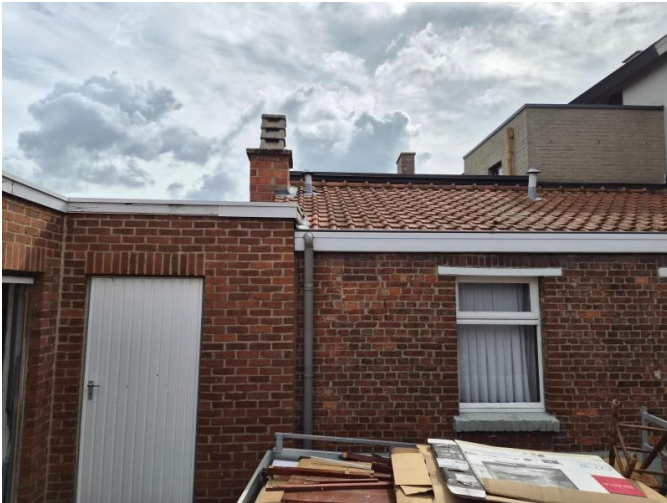
| Beschrijving | Type | Actie |
|---|---|---|
| 2. Schoorsteen (binnenzijde niet inspecteerbaar) | Beperking | - |

**Reden:** Het te onderzoeken materiaal situeert zich hoger dan 3,50 m te rekenen vanaf een veilige ondergrond

**Uitleg van de asbestdeskundige:** In de schouw kunnen asbestverdachte materialen aanwezig zijn. Door de hoogte is het niet mogelijk om deze schouw in detail te bekijken.

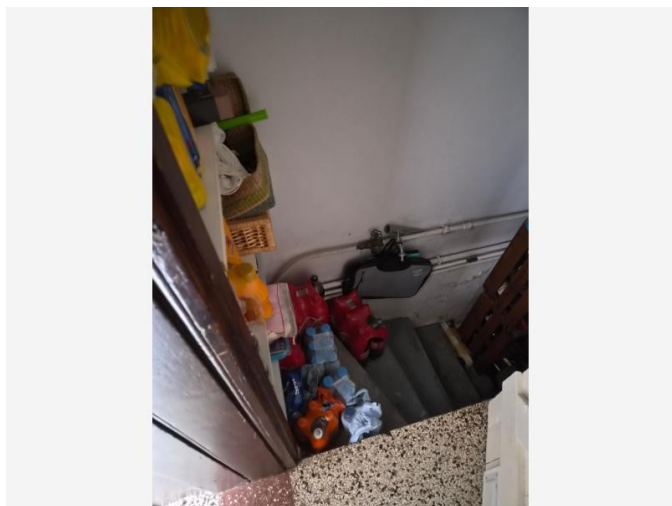
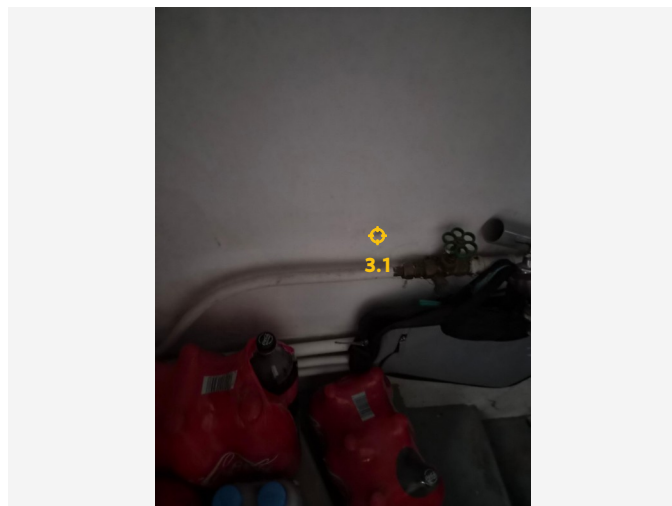
## Fiche 3: Pleisterwerk wanden

Geen asbest

| # | Type | Referentie | Resultaat |
|---|---|---|---|
| 3.1 | Mengmonster | MM1 | Geen asbest |

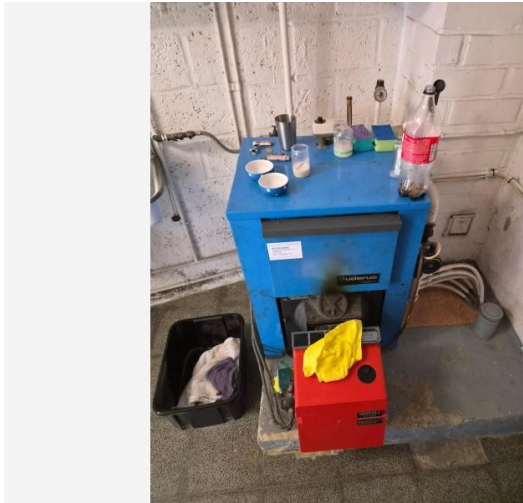
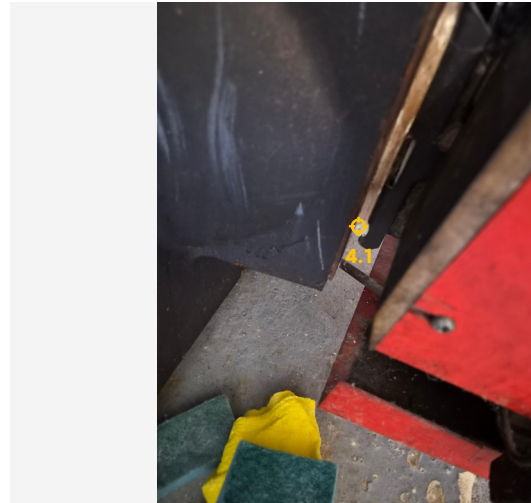
## Fiche 4: Pakking CV-ketel

Geen asbest

| # | Type | Referentie | Resultaat |
|---|---|---|---|
| 4.1 | Puntmonster | P2 | Geen asbest |

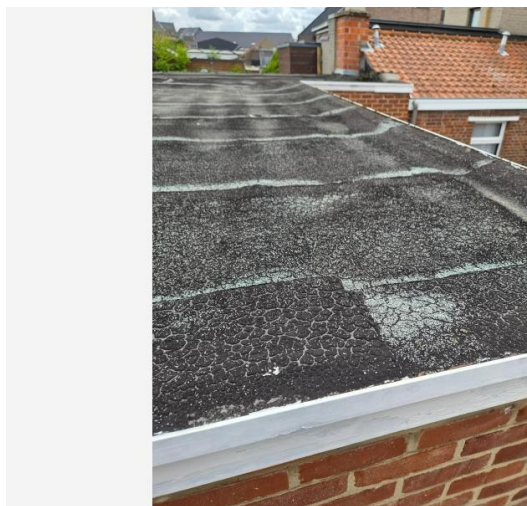
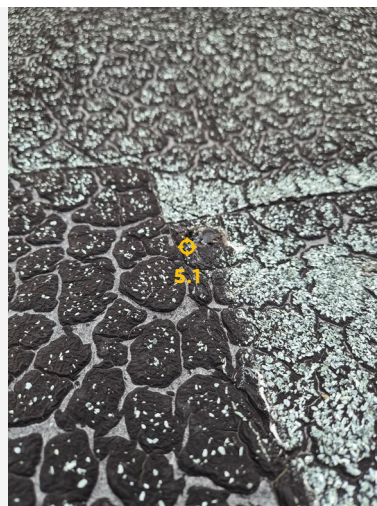
## Fiche 5: Roofing

Geen asbest

| # | Type | Referentie | Resultaat |
|---|---|---|---|
| 5.1 | Puntmonster | P3 | Geen asbest |

| Opmerking | Staalname tot op de eventuele onderliggende lagen is niet mogelijk zonder uitbreiding naar een destructief onderzoek. |

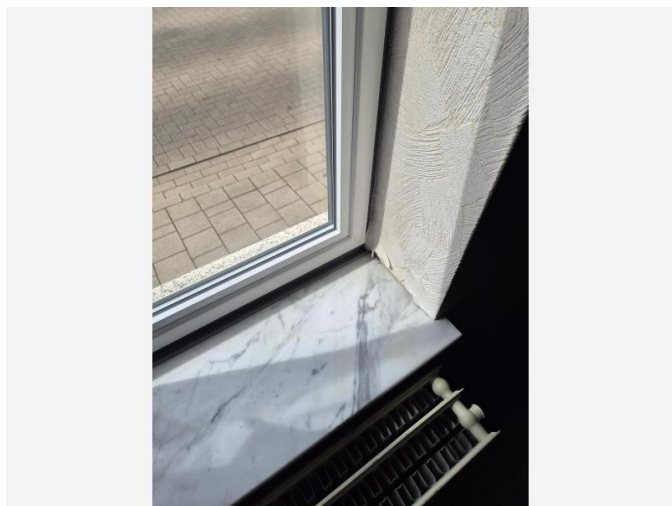
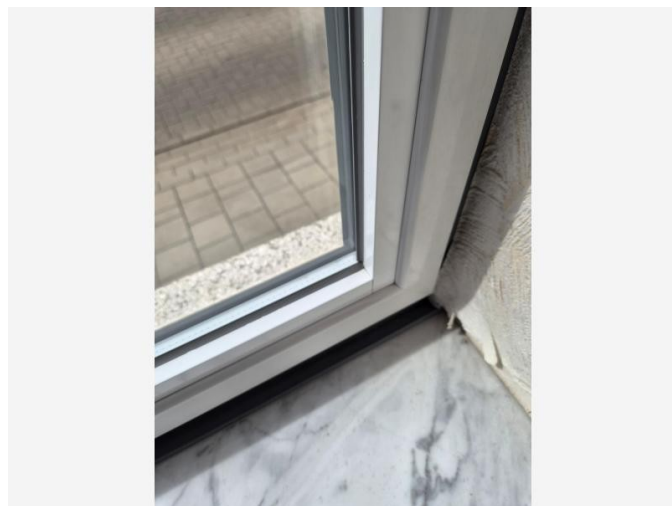
### Fiche 6: Kit aan de ramen

| Beschrijving | Notitie | Terug te vinden op plannen |
|---|---|---|
| Fiche 6: Kit aan de ramen | De kit aan de ramen is niet asbestverdacht. Alle ramen werden gecontroleerd. | - |

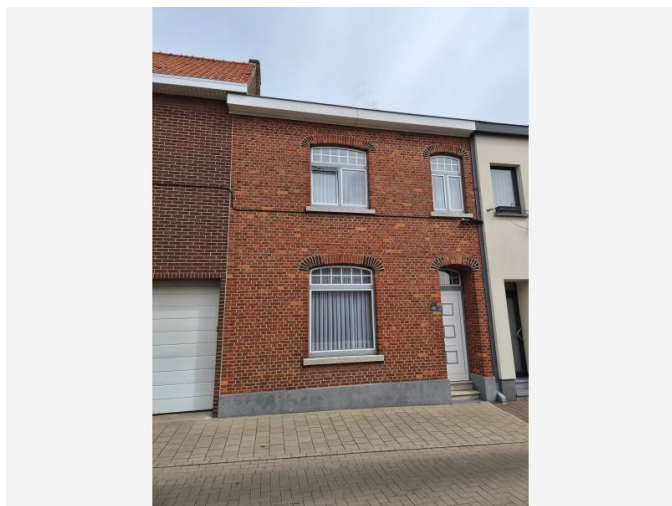
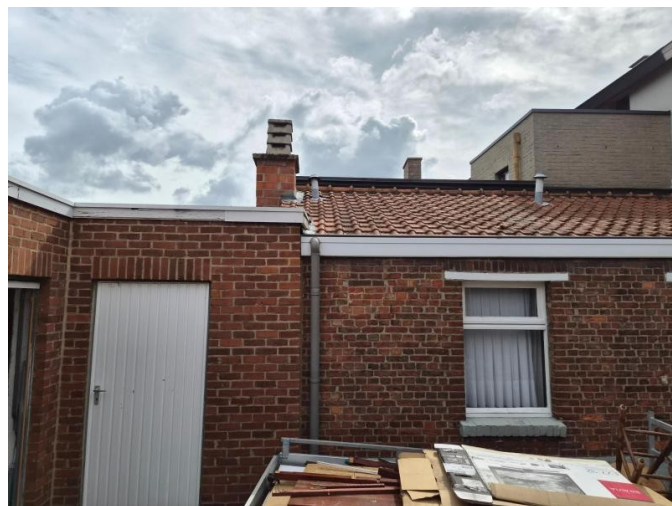
### Fiche 7: Dakbedekking bestaande uit pannen (niet verdacht)

| Beschrijving | Notitie | Terug te vinden op plannen |
|---|---|---|
| Fiche 7: Dakbedekking bestaande uit pannen (niet verdacht) | De dakbedekking is niet-asbestverdacht. | - |
