# Asbestinventarisatetest

Sint-Katelijnestraat 70/101, 2800 Mechelen

Attestnummer : 20260908-000355.000

Uitgegeven op : 08.09.2026

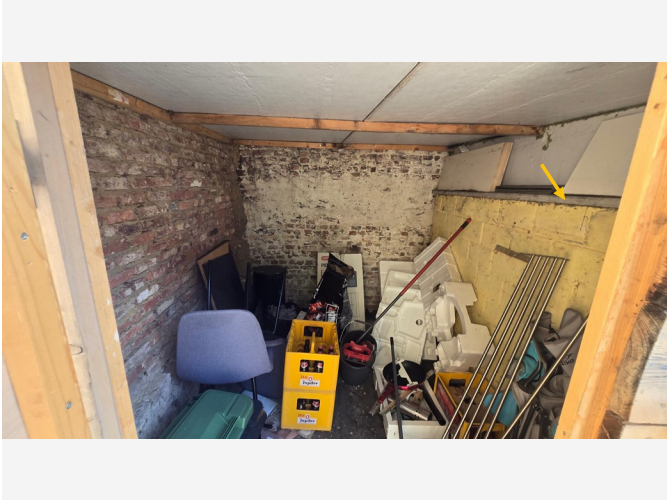
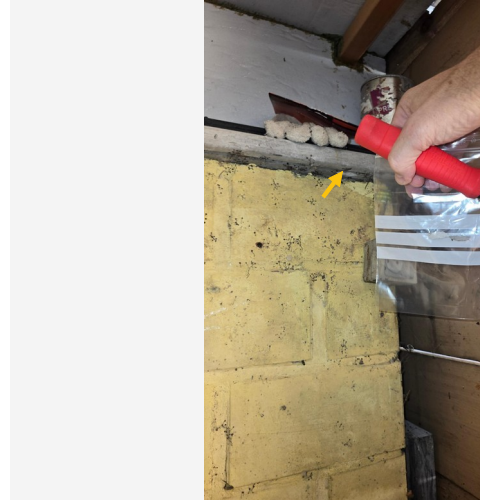
# Fiche 1: DEKSTENEN MUUR RECHTS TUINBERGING (onder dakplaten)

Asbestmateriaal

Het asbestmateriaal valt onder de mijlpaal van 2040.

| Eindbeoordeling materiaalrisico | Zeer laag materiaalrisico en/of zeer lage kans op vezelvrijgave |

| Toestand van het materiaal | Onbeschadigd, niet verweerd |

| # | Type | Referentie | Resultaat |
|---|---|---|---|
| 1.1 | Puntmonster | PM005 | Chrysotiel |

| Opmerking | <p>"Binnen de inspectiezone is boven op de muur van de tuinberging (rechts, onder de niet-asbestverdachte dakplaten) een cementgebonden deksteen aanwezig. De deksteen vertoont een matte, verweerde cementstructuur, een holle geprofileerde opbouw en plaatselijke randbeschadigingen. De vorm, structuur en het uitzicht sluiten aan bij historische vezelcementgebonden dekstenen. Op basis van de visuele beoordeling kan een asbesthoudende samenstelling niet worden uitgesloten. De toepassing wordt daarom als asbestverdacht beoordeeld.</p> <p>Er werd een monstername uitgevoerd. De beoordeling blijft beperkt tot de zichtbare en bereikbare delen. De volledige omvang, bevestiging en aansluiting van de deksteen konden slechts visueel worden vastgesteld. Voor werken, verwijdering of verdere manipulatie is mogelijk bijkomend onderzoek aangewezen indien er zich onder- of achteliggend nog identieke of andere (verdachte) materialen zouden bevinden.</p> |

- Zorg voor een veilig beheer. Vermijd het beschadigen van het asbestmateriaal. Controleer de toestand jaarlijks op wijzigingen.
- Verwijder dit asbestmateriaal zo snel mogelijk. Volg de toestand goed op.

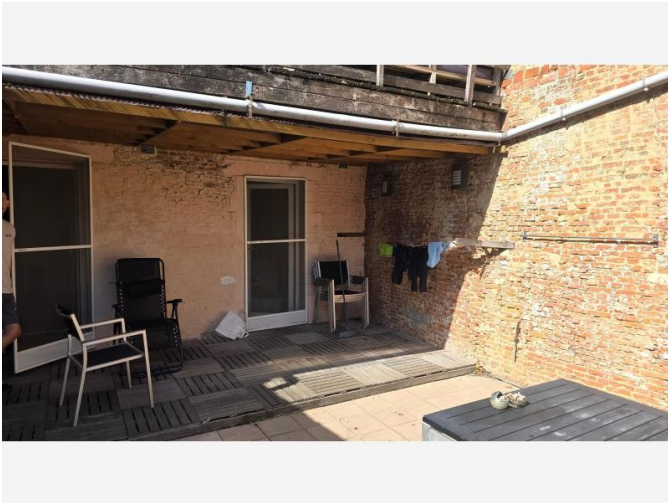
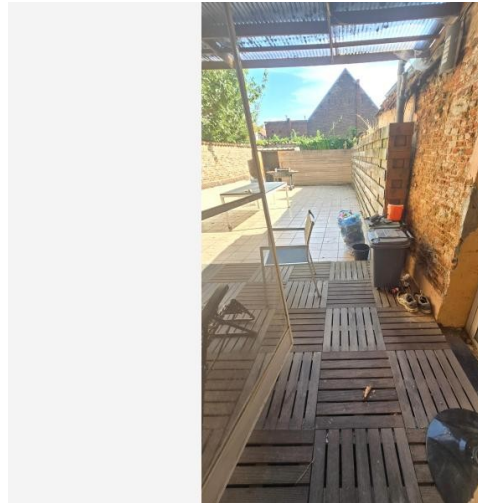
Binnen de inspectiezone is een terras aanwezig dat is opgebouwd uit houten planchetten. De houten planchetten vormen de afwerkingslaag bovenop een onderliggende roofindichting, die visueel de kenmerken vertoont van een bitumineuze dakafdichting uit de recente generaties zonder asbesttoepassing.

De zichtbare delen van de terrasopbouw tonen uitsluitend moderne materialen zoals gecoat hout zonder vezelcement of andere asbestverdachte componenten. De beoordeling blijft beperkt tot de visueel toegankelijke delen binnen het niet-destructief onderzoek. Eventueel afgedekte zones onder of tussen de planchetten of binnen de dakopbouw zijn eventueel aanwezig maar konden niet worden onderzocht.

De terrasopbouw wordt binnen het niet-destructief onderzoek als niet-asbestverdacht beoordeeld.

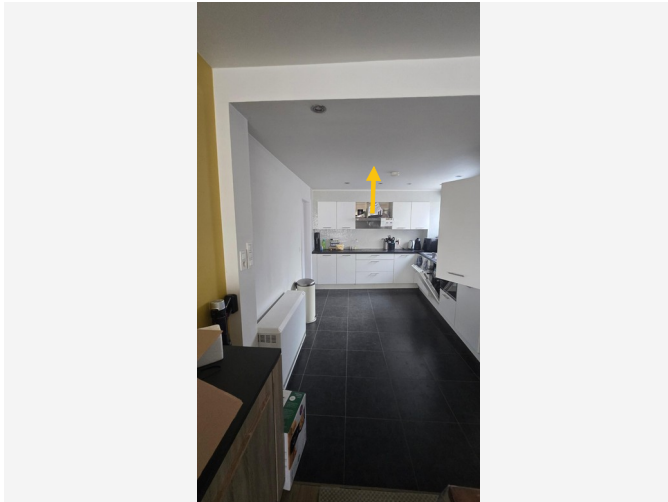
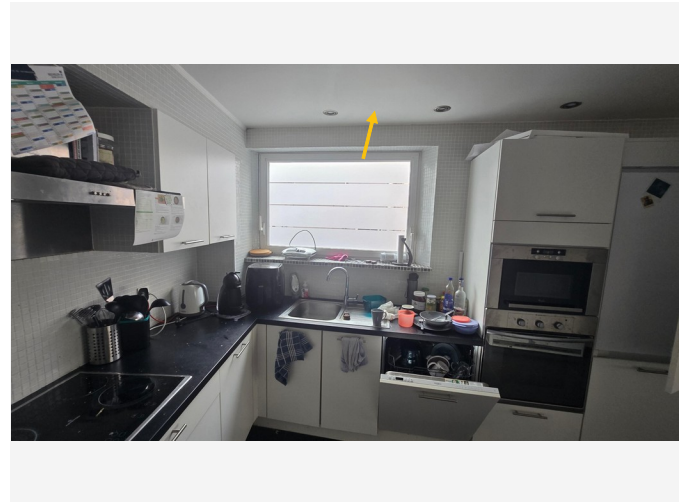
## Fiche 3: PLAFONDS NIET BEPLEISTERD (GIPSKARTONPLATEN)

Binnen de inspectiezone is in de keuken een plafond aanwezig dat is opgebouwd uit gipskartonplaten. Deze platen bestaan uit een gipskern met kartonbekleding en behoren tot de moderne materiaalcategorieën waarvoor geen historische toepassing van asbest bekend is. De zichtbare delen van de platen, inclusief de afwerkingslagen en aansluitingen, werden volledig onderzocht en worden als niet-asbestverdacht beschouwd.

Volgens de geldende beoordelingsregels moeten afsmeerlagen op gipskartonplaten als asbestverdacht worden beschouwd en verplicht worden bemonsterd, tenzij deze niet vaststelbaar zijn door een intacte verflaag of een andere afwerking die de onderliggende laag volledig afsluit. In dit geval kon geen afsmeerlaag worden vastgesteld, omdat de zichtbare afwerking de onderliggende laag volledig afsluit. Monsternamen zijn hierdoor niet van toepassing.

De onderliggende opbouw, zoals draagstructuren, bevestigingsmiddelen of eventuele oudere afwerkingen, bevindt zich volledig achter de gipskartonplaten en is binnen het niet-destructief onderzoek niet zichtbaar en dus niet inspecteerbaar. Eventuele restmaterialen of vroegere plafondaferkingen kunnen hierdoor niet worden beoordeeld. Indien dergelijke zones tijdens toekomstige werken worden vrijgelegd, is bijkomende beoordeling aangewezen.

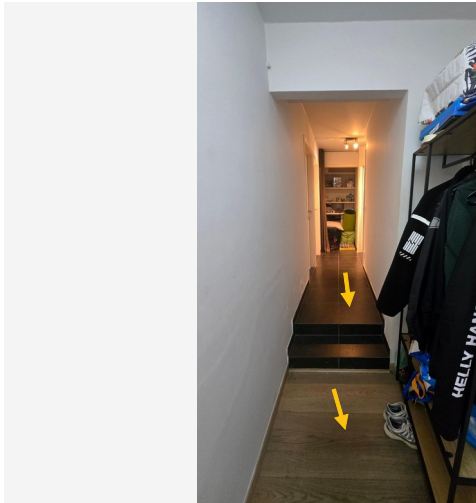
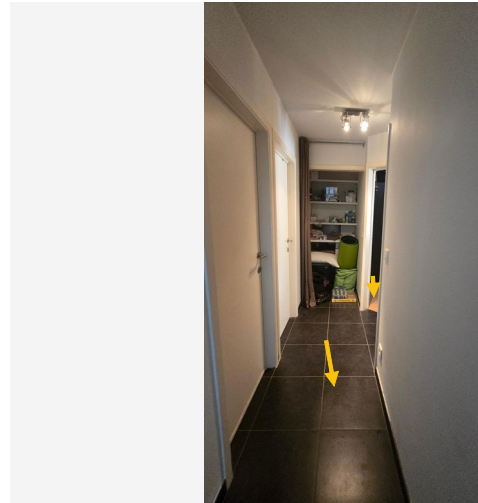
"Binnen de inspectiezone zijn vloeren en vloerbedekkingen aanwezig die op basis van het concreet vastgestelde materiaal en de zichtbare kenmerken als niet-asbestverdacht worden beoordeeld. De zichtbare vloerafwerking bestaat uit [keuze: keramische tegels | natuursteen | hout | laminaat | parket | beton | chape | andere concreet vastgestelde niet-asbestverdachte vloerafwerking]. Alleen de effectief vastgestelde toepassing blijft in de fiche behouden.

De beoordeling geldt uitsluitend voor de zichtbare en rechtstreeks inspecteerbare vloerafwerking binnen het niet-destructieve onderzoek. Onderliggende, ingesloten of afgedekte lagen konden niet worden onderzocht zonder demontage of beschadiging. Onder de zichtbare afwerking kunnen onder meer oudere vinyltegels of -banen, cushion vinyl, linoleumachtige lagen, bitumineuze lagen, zwarte of bruine lijm, kunstharslijm, cementgebonden tegellijm, egalisatie- of uitvlaklagen, chape, ondervloeren, isolatieplaten, vilt- of kartonlagen, vochtwerende folies of oudere vloeropbouwen aanwezig zijn. Deze materialen vallen niet onder de beoordeling als niet-asbestverdacht wanneer zij niet concreet zichtbaar of afzonderlijk vastgesteld zijn.

Deze adviesfiche geldt uitsluitend voor de concreet vastgestelde zichtbare vloerafwerking binnen de inspectiezone. Bij renovatie, verwijdering of opening van de vloeropbouw moeten nieuw zichtbare of afwijkende lagen vóór manipulatie afzonderlijk worden beoordeeld en kan aanvullend onderzoek van de werkzone nodig zijn."

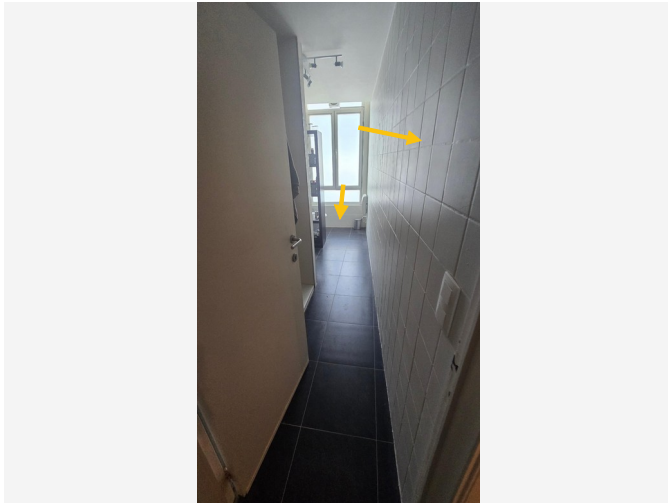
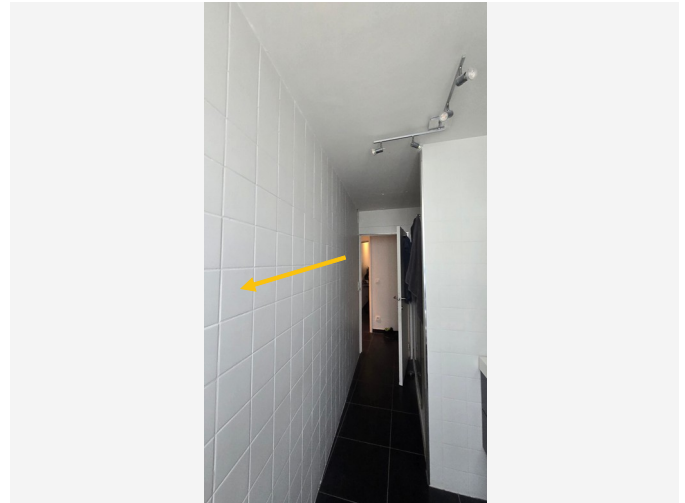
"Binnen de inspectiezone zijn faiencetegels of keramische muurtegels aanwezig. Faience betreft een geglazuurde keramische tegel, doorgaans opgebouwd uit gebakken klei met een glazuurlaag aan de zichtzijde. Keramische tegels en faiencetegels behoren op zich niet tot de historische asbestverdachte toepassingen; het zichtbare tegelmateriaal wordt daarom, voor zover waarneembaar, als niet-asbestverdacht beoordeeld.

De beoordeling blijft beperkt tot de zichtbare tegelafwerking binnen het niet-destructief onderzoek. Achter of onder de tegels kunnen evenwel niet-zichtbare toepassingen aanwezig zijn die zonder demontage niet konden worden onderzocht, zoals tegellijm, cementgebonden tegellijm, cement-lijmmortel, cement-lijmgebonden egalisatie- of uitvlaklagen, mortelbedden, pleisterlagen, oude afwerklagen, platen, afdichtingslagen of herstellingen. Dergelijke onderliggende of achterliggende lagen kunnen, afhankelijk van bouwjaar, samenstelling en uitvoeringswijze, afzonderlijk asbestverdacht zijn en maken geen deel uit van de visuele beoordeling van de zichtbare keramische tegel.

De zichtbare faience- of keramische muurtegels vertonen geen kenmerken die wijzen op een asbestverdachte toepassing. Niet-zichtbare lijm-, cement-, mortel-, pleister- of andere achterliggende lagen konden niet sluitend worden beoordeeld zonder destructief onderzoek.

Deze adviesfiche is enkel opgesteld voor de concreet vastgestelde situatie binnen de inspectiezone. Ze doet geen uitspraak over niet-vastgestelde of louter hypothetische materialen. Voor werken waarbij de betreffende opbouw of aansluiting wordt geopend, verwijderd of vrijgemaakt, kan aanvullend (destructief) onderzoek van de werkzone nodig zijn om de volledige opbouw te beoordelen."

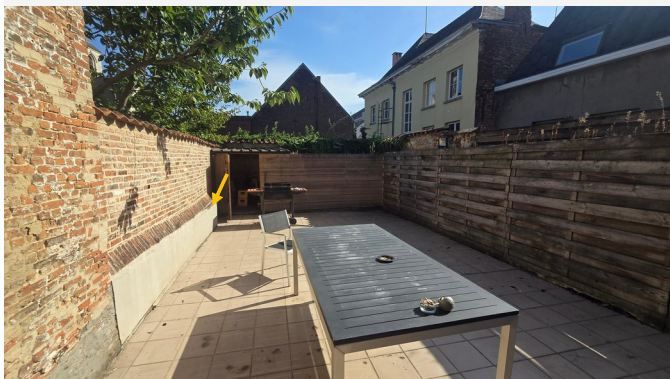
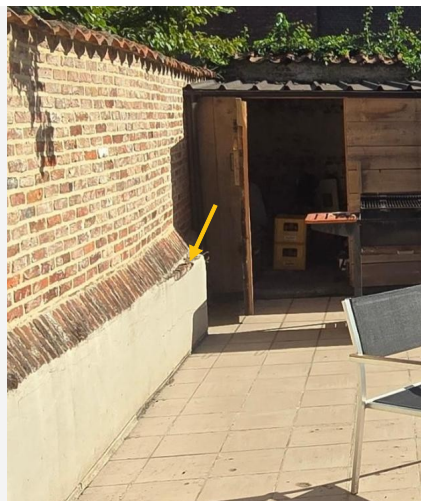
## Fiche 6: CEMENTBEZETTING (CREPI) BUITENGEVELS TERRAS

Geen asbest

| # | Type | Referentie | Resultaat |
|---|---|---|---|
| 6.1 | Mengmonster | MM003 | Geen asbest |

Binnen de inspectiezone werd een cementgebonden bezetting op de buitengevels van de buitenruimte vastgesteld. De afwerking vertoont de typische kenmerken van oudere cementgebonden pleisters, waaronder een harde minerale structuur, een grijze cementkern en een variabele korrelopbouw. Dergelijke afwerkingen komen frequent voor in oudere gebouwen. Wanneer het exacte aanbrengjaar niet gekend is, wordt de toepassing beoordeeld als afkomstig uit een risicojaar en is een bronfiche verplicht. Het materiaal wordt daarom bemonsterd via niet-destructief onderzoek.

Cementbezetting wordt binnen IP2 beoordeeld als pleisterwerk, waardoor een mengmonster verplicht is. De staalname gebeurt over meerdere zones binnen dezelfde ruimte, waarbij variaties in dikte, korrel of afwerking worden meegenomen en eventuele herstellingen of overschilderde zones worden betrokken. Het mengmonster wordt geanalyseerd door een FOD WASO erkend asbestlabo via PLM-analyse.

Achterliggende lagen, ingesloten bevestigingen en eventueel aanwezige zones achter lattenwerk of bekleding konden niet worden onderzocht. Indien deze later worden blootgelegd, is bijkomende monsternamen aangewezen.

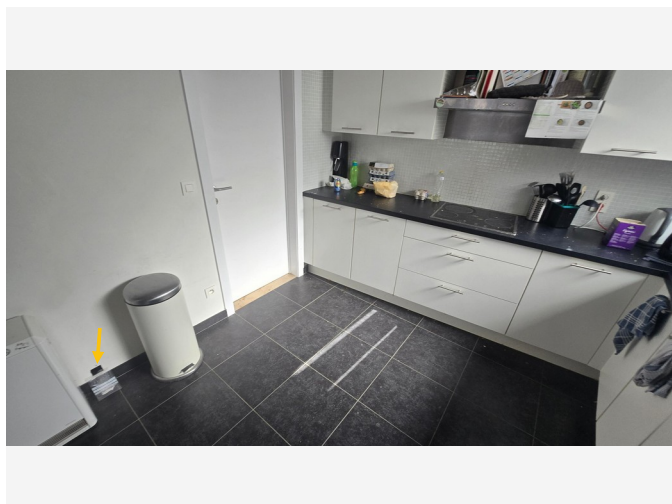
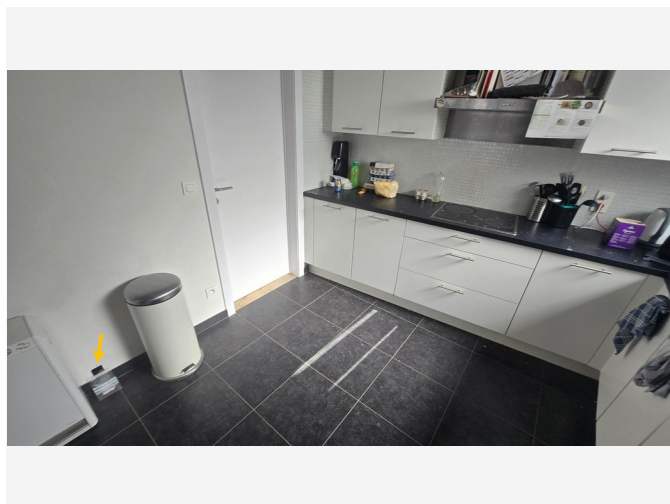
## Fiche 7: PLEISTERWERK MUREN

Geen asbest

| # | Type | Referentie | Resultaat |
|---|---|---|---|
| 7.1 | Mengmonster | MM001 | Geen asbest |

| Opmerking | <p>Binnen de inspectiezone is op de muren pleisterwerk aanwezig. Pleisterwerk dat tijdens een risicojaar kan zijn aangebracht, wordt conform het inspectieprotocol als asbestverdacht beoordeeld wanneer de samenstelling en het aanbrengjaar niet sluitend zijn aangetoond. Visuele beoordeling volstaat niet om een asbesthoudende samenstelling uit te sluiten. Conform IP2 gebeurt de identificatie door representatieve monstername van de volledige pleisteropbouw tot op de drager en analyse door een erkend asbestlaboratorium. Er wordt een mengstaal samengesteld uit minimaal twee en maximaal vier monsternamepunten. De monsternamepunten worden gespreid over een natte ruimte (keuken of badkamer), de stookruimte, de traphal en een droge ruimte. Elke locatie wordt uiteraard alleen opgenomen wanneer daar daadwerkelijk pleisterwerk aanwezig is en de laag representatief is voor de onderzochte toepassing. Afwijkende pleisterlagen, herstellingen of duidelijk verschillende afwerkingen worden afzonderlijk beoordeeld. De vermelde hoeveelheid is een beredeneerde schatting op basis van visuele inspectie en opmetingen binnen het niet-destructieve onderzoek. Afwijkingen zijn mogelijk door openingen, vaste inrichting, afgedekte zones, lokale herstellingen, laagdiktes en niet-waarneembare delen. Deze fiche geldt uitsluitend voor het vastgestelde muurpleisterwerk binnen de inspectiezone. Achterliggende lagen en verborgen toepassingen zijn niet beoordeeld zonder destructieve vrijmaking. Bij renovatie of verwijdering kan aanvullend onderzoek van de werkzone nodig zijn.</p> |

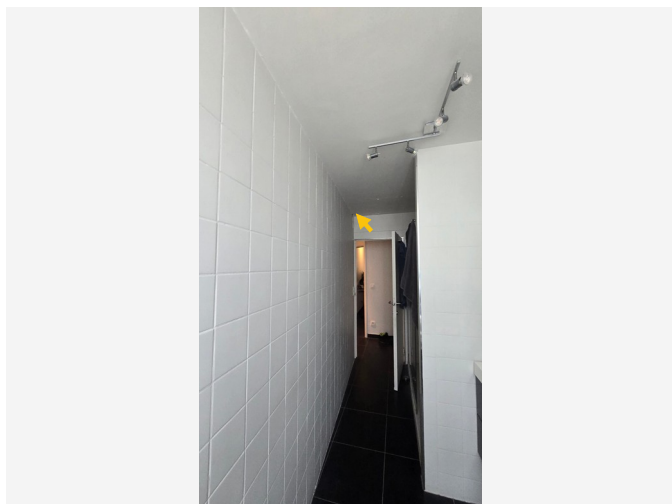
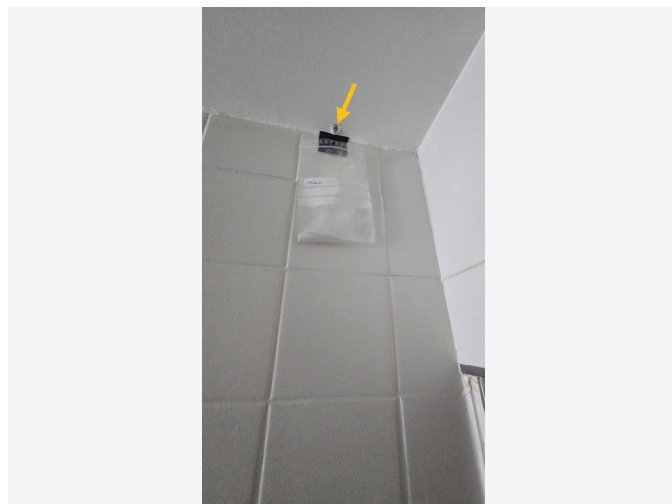
## Fiche 9: PLEISTERWERK PLAFONDS

Geen asbest

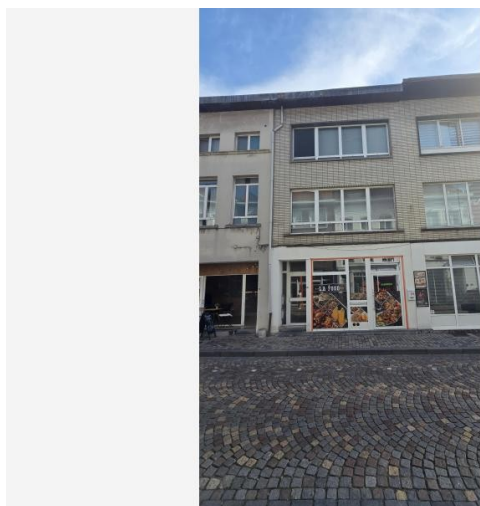
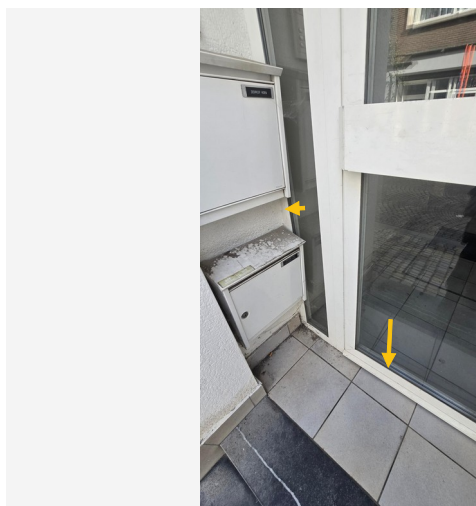
## Fiche 12: AFDICHTINGSMATERIAAL ROND EN TUSSEN SCHRIJNWERK

| <p>Fiche 12: AFDICHTINGSMATERIAAL ROND EN TUSSEN SCHRIJNWERK</p> | <p>Het afdichtingsmateriaal rond het schrijnwerk en tussen het schrijnwerk en de glascassette werd visueel onderzocht en als niet-asbestverdacht beoordeeld. De voegafdichting bestaat uit een moderne elastische voeg (silicone of rubber), zoals courant toegepast wordt bij dit type schrijnwerk. Dergelijke hedendaagse elastomere kitten behoren niet tot de historische risicotoepassingen en vertonen geen kenmerken van oudere mastieksoorten, stopverf of bitumineuze kitten die in risicorealen asbesthoudende vulstoffen konden bevatten.</p> <p>D.m.v. niet-destructief onderzoek kon niet worden vastgesteld of zich achter de waarneembare en inspecteerbare elastische voegafdichting oudere lagen bevinden, zoals mastiek, stopverf of bitumineuze kit. Indien dergelijke lagen tijdens werken worden blootgelegd, is bijkomende beoordeling aangewezen. Monsternamen zijn niet van toepassing, aangezien geen asbestverdachte materialen werden vastgesteld. Eventueel niet-waarneembare zones achter het schrijnwerk of onder afwerkingslagen konden niet worden onderzocht binnen de context van het niet-destructief onderzoek.</p> <p>Het onderzoek betreft steeds een momentopname binnen het niet-destructief onderzoek conform het inspectieprotocol v2.0 van de OVAM: indien bij (herstellings)werken, renovatie of sloop niet-toegankelijke zones, onder- of achterliggende materialen of toepassingen zouden worden vrijgemaakt of blootgelegd, is mogelijk bijkomend (destructief) onderzoek aangewezen om de aanwezigheid van asbest te kunnen uitsluiten al dan niet te bevestigen.</p> | <p>Plan 1.4: GRONDPLAN NIV+1 ALGEMEEN</p> |

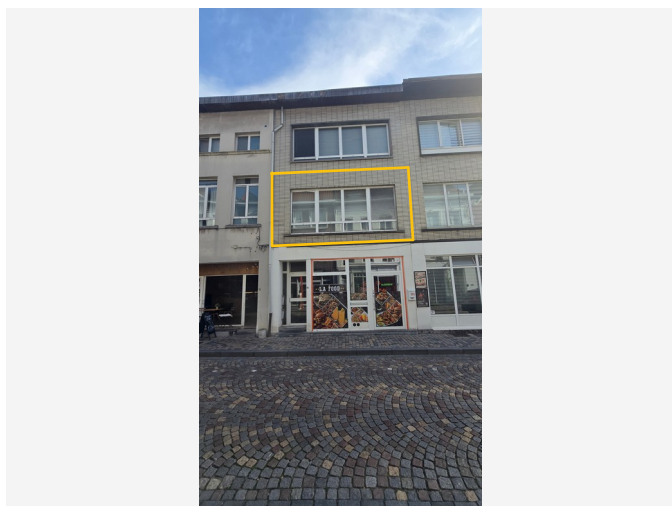
## Fiche 13: ONDERDAK NIET AANWEZIG BINNEN INSPECTIEZONE

| Beschrijving | Notitie | Terug te vinden op plannen |
|---|---|---|
| Fiche 13: ONDERDAK NIET AANWEZIG BINNEN INSPECTIEZONE | <p>Binnen de inspectiezone werd geen onderdak vastgesteld. Het betreft een appartement/studio dat zich onder andere bouwlagen bevindt en geen eigen dakconstructie omvat. De onderdakopbouw maakt in regel deel uit van de gemeenschappelijke delen of de gemeenschappelijk gebruikte delen en bevindt zich bijgevolg buiten het privatieve deel. Er zijn binnen de inspectiezone wel onderdakmaterialen aanwezig die visueel konden worden beoordeeld: het gaat hier om een afwerking van niet-asbestverdachte hardboardplaten welke waarneembaar zijn onder het schuine dak in de ingemaakte kasten op niv+2. Er kan niet worden waargenomen of geïnspecteerd wat er zich eventueel achter de hardboardplaten bevindt.</p> <p>Deze toepassing wordt beschreven in het desbetreffende asbestattest van de gemeenschappelijke delen of de gemeenschappelijk gebruikte delen, maar is verplicht op te nemen in het attest van het privatieve deel conform de geldende regelgeving.</p> <p>Het onderzoek betreft steeds een momentopname binnen het niet-destructief onderzoek conform het inspectieprotocol v2.0 van de OVAM: indien bij (herstellings)werken, renovatie of sloop niet-toegankelijke zones, onder- of achterliggende materialen of toepassingen zouden worden vrijgemaakt of blootgelegd, is mogelijk bijkomend (destructief) onderzoek aangewezen om de aanwezigheid van asbest te kunnen uitsluiten al dan niet te bevestigen.</p> | - |

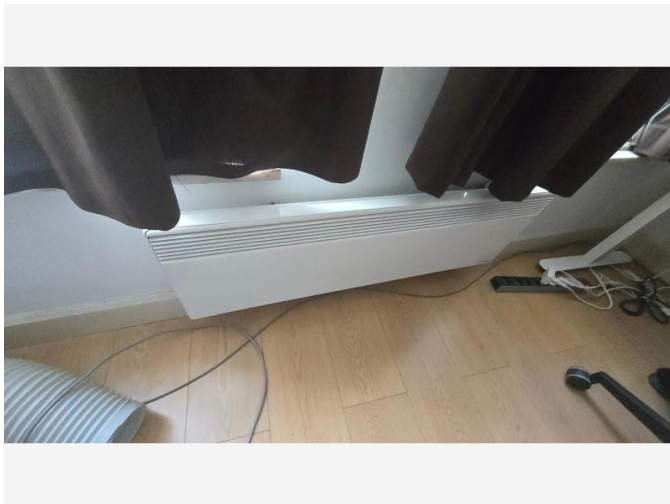
## Fiche 17: CV-KETEL NIET AANWEZIG (elektrische verwarming)

| <p>Fiche 17: CV-KETEL NIET AANWEZIG (elektrische verwarming)</p> | <p>Binnen de inspectiezone werd geen CV-ketel of centrale verwarmingsketel vastgesteld. De verwarming gebeurt elektrisch, waardoor binnen de zichtbare en onderzochte delen geen ketellichaam, brander, rookgasafvoer, ketelisolatie, flenspakking of andere typische ketelgebonden asbestverdachte toepassing aanwezig werd vastgesteld.</p> <p>Deze adviesfiche is relevant omdat bij verwarmingsinstallaties uit risicojaren verwarring kan ontstaan met asbestverdachte ketelonderdelen of rookgasafvoeren. In deze concrete situatie werd echter vastgesteld dat er elektrische verwarming aanwezig is en geen CV-ketel binnen de inspectiezone.</p> <p>De beoordeling blijft beperkt tot de zichtbare en toegankelijke delen binnen het niet-destructief onderzoek. Deze fiche doet geen uitspraak over niet-vastgestelde installaties of leidingen buiten de inspectiezone. Voor werken waarbij technische kokers, afgesloten ruimten of installatiezones worden geopend, kan aanvullend (destructief) onderzoek van de werkzone nodig zijn om de volledige technische opbouw te beoordelen.</p> | <p>-</p> |
