# Asbestinventarisatetest

Steynhoefsedreef 5, 2970 Schilde

Attestnummer : 20260904-000051.000

**Asbestveilig** (maar niet asbestvrij)

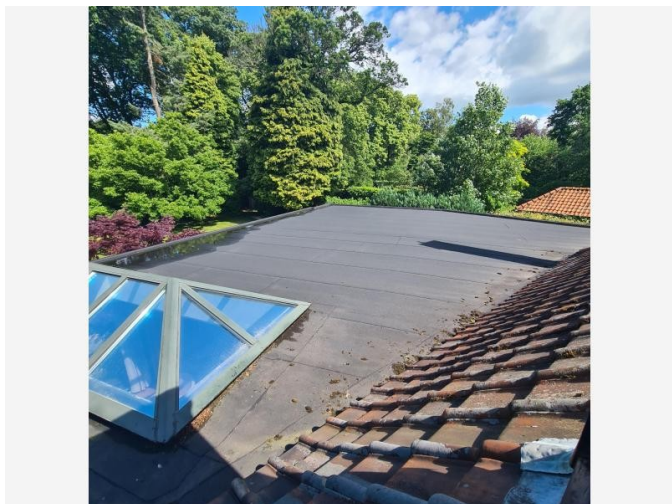
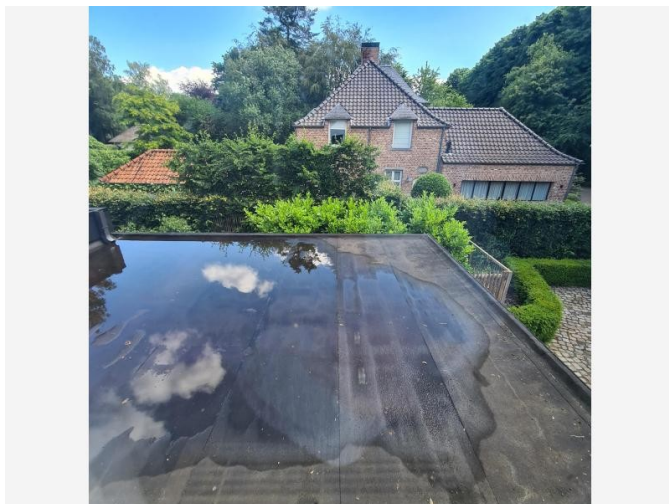
| Fiche 1: Roofing plat dak..... | 15 |

Het asbestmateriaal valt onder de mijlpaal van 2040.

| Eindbeoordeling materiaalrisico | Laag materiaalrisico en/of verlaagde kans op vezelvrijgave |

| Gebondenheid | Categorie 1: hechtgebonden in oorsprong |
| Asbestsoort (vezeltype) | Alleen chrysotiel aanwezig |
| Asbestconcentratie | Laag (< 50%) |
| Afschermingsgraad van het gehele materiaal | Geheel of deels vrij aan de buitenlucht, maar geen contact met binnenlucht |
| Toestand van het materiaal | Licht beschadigd, licht verweerd. Intacte calciumsilicaatplaat of materiaal met categorie 3-gebondenheid |

| Beschrijving | Roofing plat dak |
| Asbestmateriaal | Dak- en gevelbekleding - Roofing |
| Hoeveelheid (oppervlakte - aantal) | • 72,00 m <sup>2</sup> - 1 stuk |

Zorgvuldig beheren

- Zorg voor een veilig beheer. Vermijd het beschadigen van het asbestmateriaal. Controleer de toestand jaarlijks op wijzigingen.
- Hemelwater dat afspoelt van asbestcement daken of gevels kan asbestdeeltjes bevatten. Gebruik het enkel voor gesloten circuits (bv. spoelen toiletten). Reinig na het vervangen van het dak of de gevel de dakgoten en regenwaterput of -ton om asbesthoudend sediment of slib te verwijderen

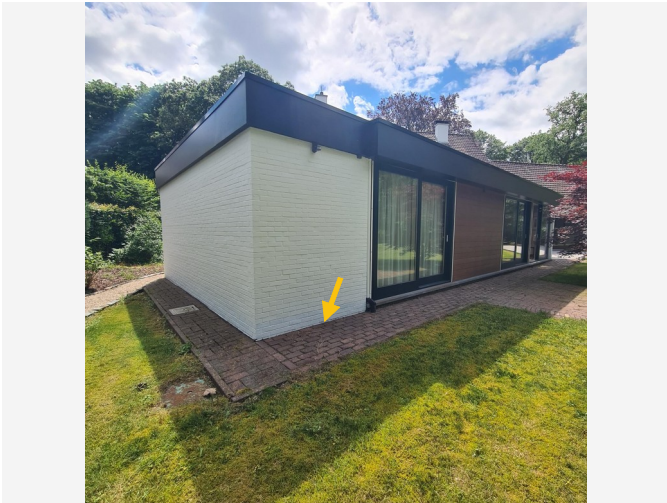
| Fiche 2: Kruipkelder..... | 19 |

**Reden:** Hoogte minder dan 1,5 meter

**Uitleg van de asbestdeskundige:** Ruimtes een hoogte van minder dan 150cm maken geen deel uit van de te onderzoeken ruimtes in het kader van een niet-destructief asbestinventarisatetest. zie plan.

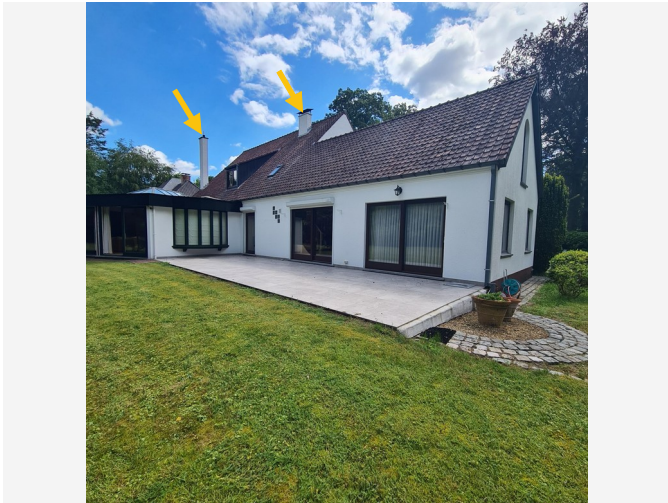
| Fiche 3: Rookgaskanaal - buiten..... | 20 |

**Reden:** Het te onderzoeken materiaal situeert zich hoger dan 3,50 m te rekenen vanaf een veilige ondergrond

**Uitleg van de asbestdeskundige:** Rookgaskanalen zijn hoger dan 3.5 meter.

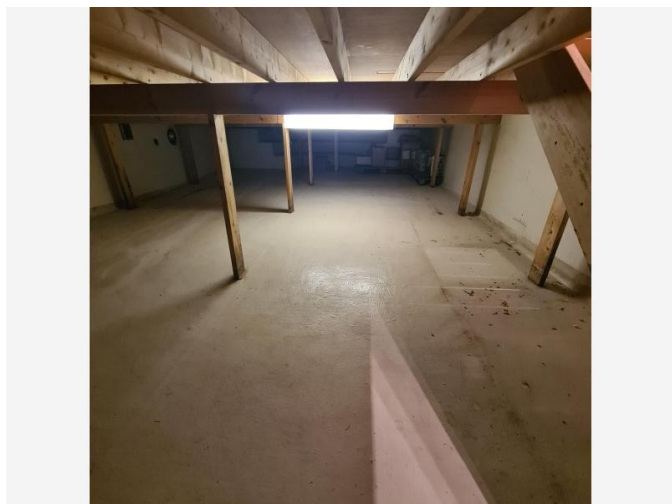
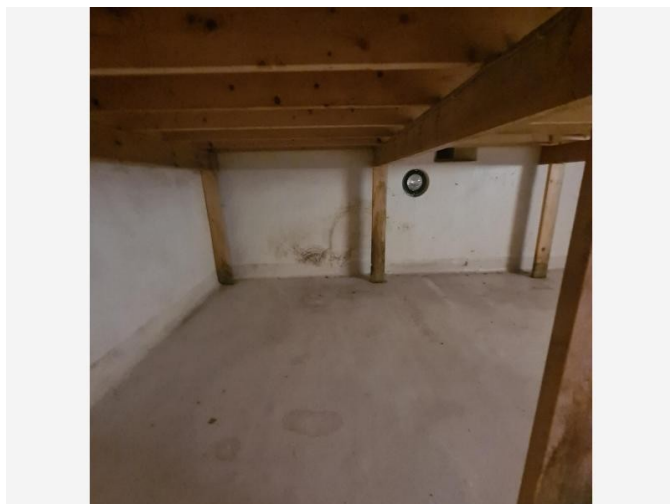
| Fiche 4: Kelder..... | 22 |

In de kelder zijn er geen asbestmaterialen aanwezig.

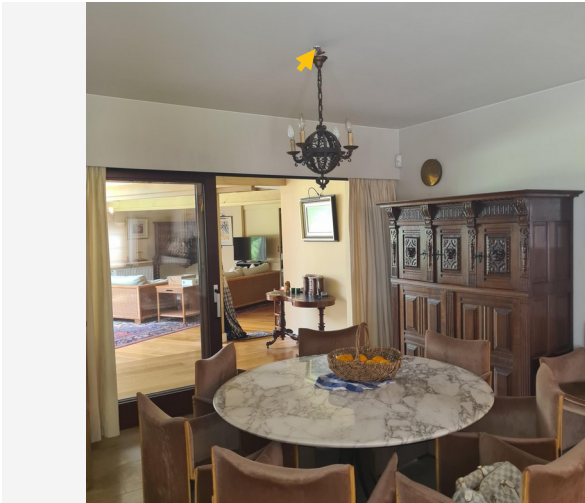
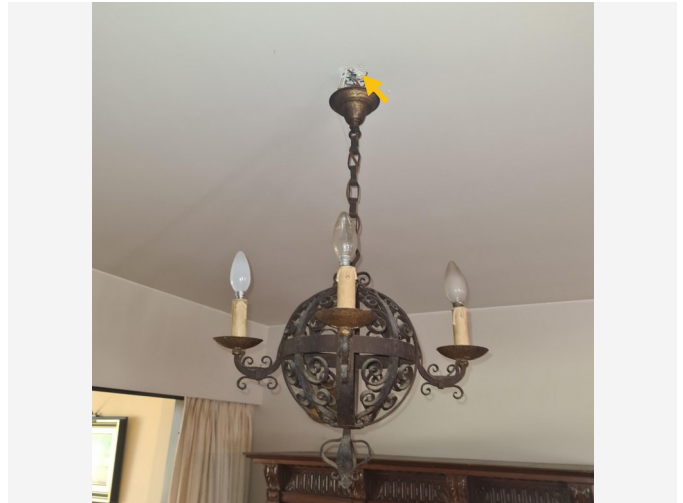
## Fiche 5: Bezetting plafond

Geen asbest

| # | Type | Referentie | Resultaat |
|---|---|---|---|
| 5.1 | Mengmonster | 2. Bezetting plafond | Geen asbest |

| Opmerking | <p>De hoeveelheid is vermoedelijk.</p> <p>Natte ruimte bemonsterd in Badkamer.</p> <p>Individuele ruimte bemonsterd in de eetplaats.</p> <p>Traphal bemonsterd: inkomhal</p> <p>CV-ketel geen bezetting aanwezig.</p> <p>Verschillende plafonds in de woning zijn afgewerkt, hieronder kan nog oude bezetting zitten.</p> <p>Plafonds op de 1ste verdieping zijn afgewerkt, hieronder kan nog oude bezetting zitten.</p> |

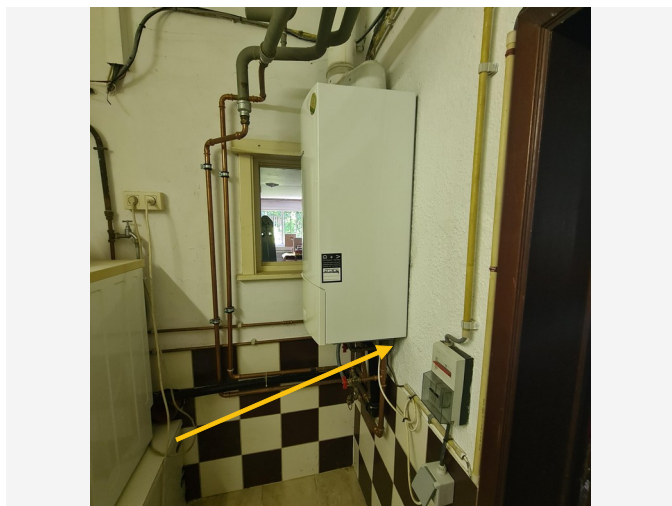
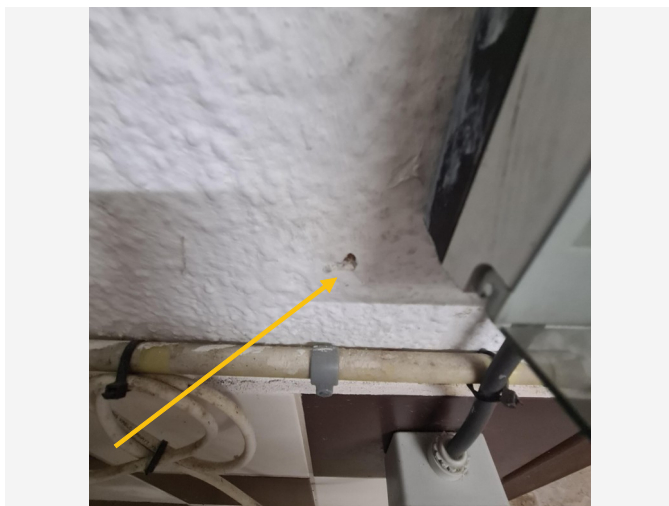
## Fiche 6: Bezetting muren

Geen asbest

| # | Type | Referentie | Resultaat |
|---|---|---|---|
| 6.1 | Mengmonster | 1. Bezetting muren | Geen asbest |

| Opmerking | De hoeveelheid is vermoedelijk.<br>Natte ruimte bemonsterd in badkamer.<br>Individuele ruimte bemonsterd in slaapkamer.<br>Traphal bemonsterd: traphal 1ste verdieping.<br>CV-ketel bemonsterd. |

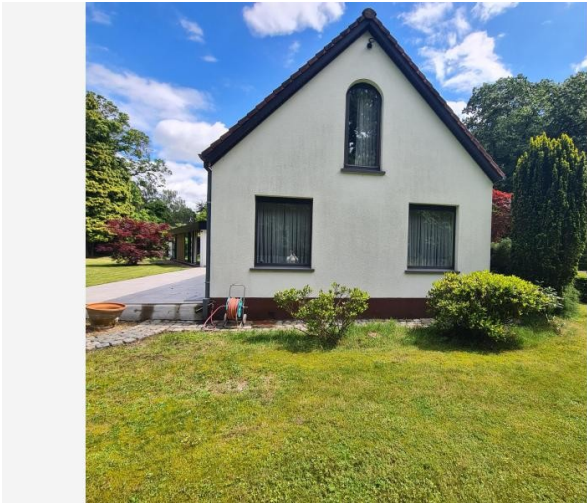
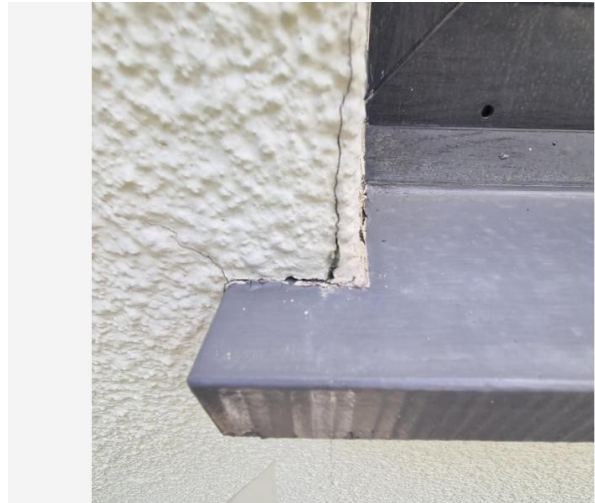
## Fiche 7: Crepi buitengevel

Geen asbest

| # | Type | Referentie | Resultaat |
|---|---|---|---|
| 7.1 | Mengmonster | 3. Crepi buitengevel | Geen asbest |

| Opmerking | Een gedeelte van de buitenmuren is voorzien van crepi. |

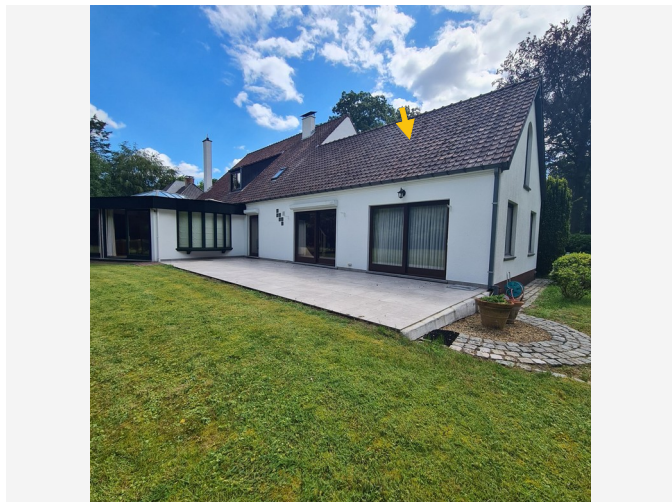
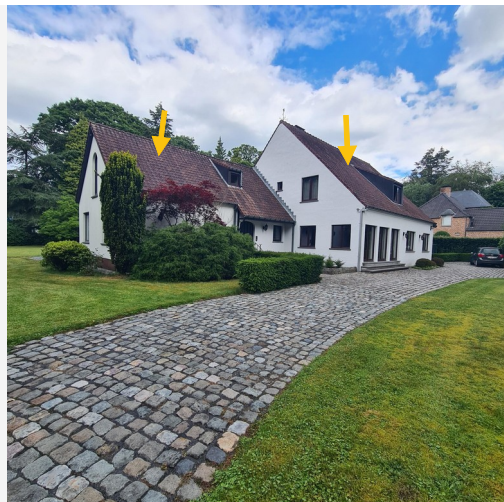
### Fiche 8: Pannen

| Beschrijving | Notitie | Terug te vinden op plannen |
|---|---|---|
| Fiche 8: Pannen | Dakpannen van de woning en tuinhuis zijn gemaakt uit gebakken klei en dit is niet asbestverdacht. | Plan 2.1: Tuinhuis plan |

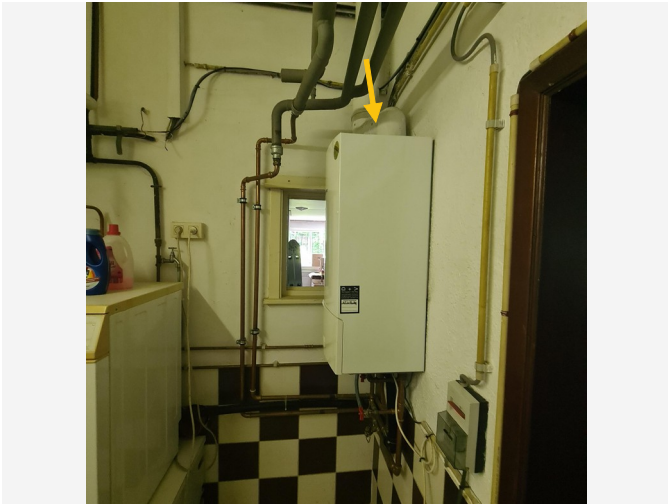
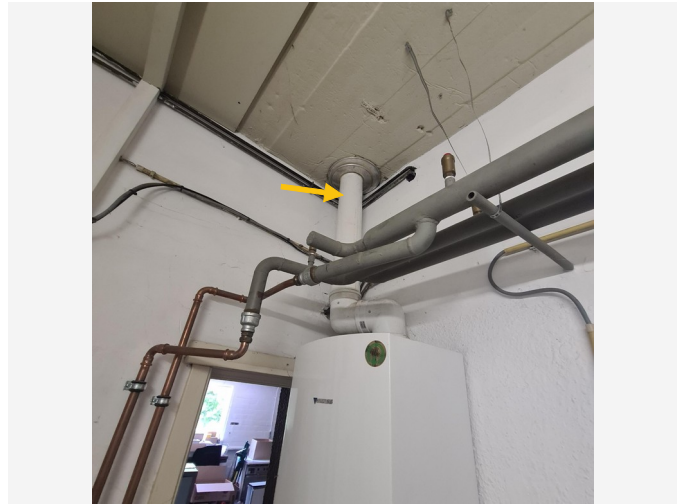
## Fiche 9: Rookgaskanaal - binnen

| Beschrijving | Notitie | Terug te vinden op plannen |
|---|---|---|
| Fiche 9: Rookgaskanaal - binnen | Het rookgaskanaal bij verwarmingsketel is uitgevoerd in een pvc buis en is niet asbestverdacht. | Plan 1.2: Plan gelijkvloers |

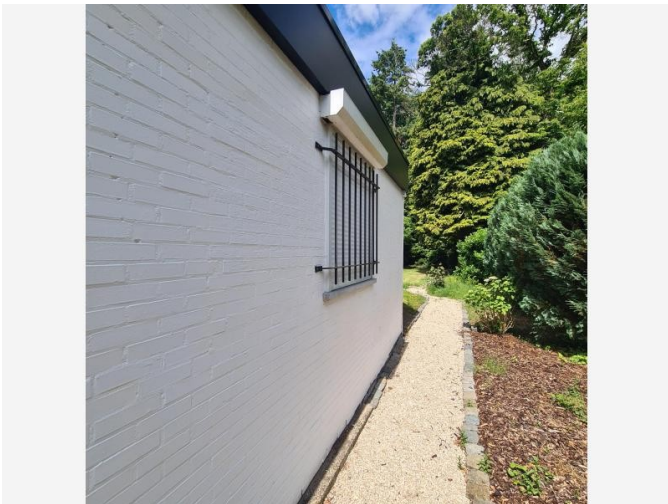
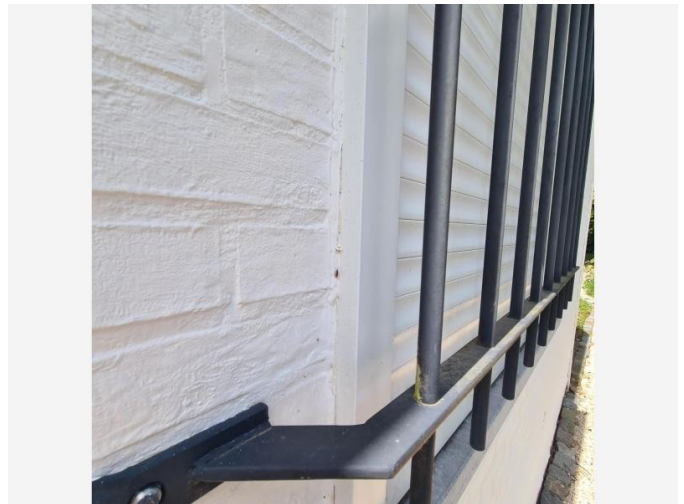
## Fiche 10: Kit buitenschrijnwerk

| Beschrijving | Notitie | Terug te vinden op plannen |
|---|---|---|
| Fiche 10: Kit buitenschrijnwerk | De kit is soepel en niet asbestverdacht: kit raamkader/gevelsteen - kit raamkader/glas.<br><br>Dit geldt voor al het buitenschrijnwerk. | - |

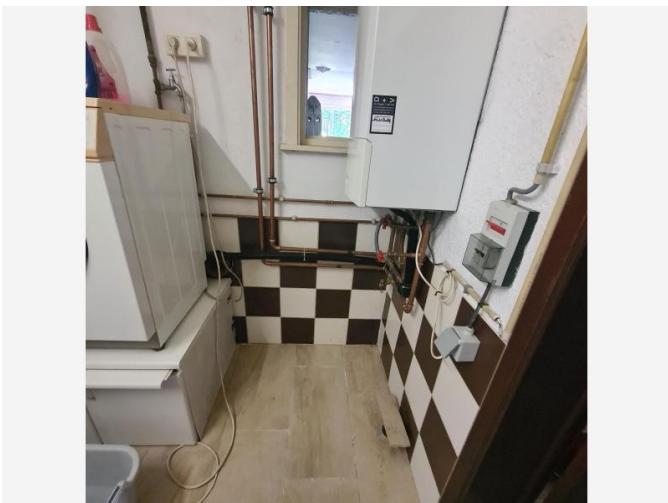
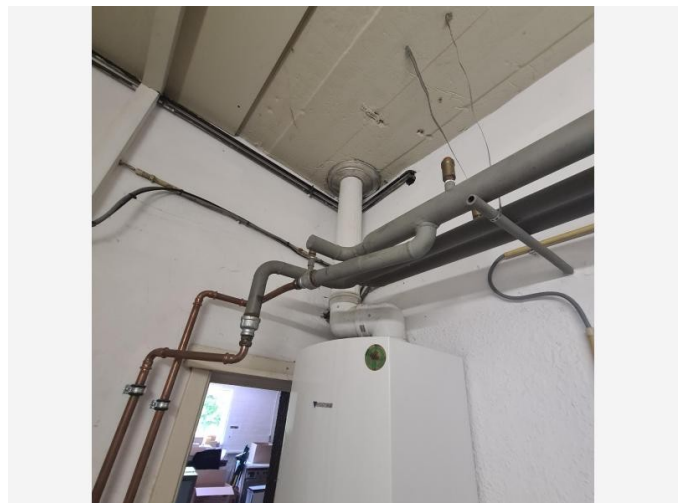
## Fiche 11: CV-ketel

| Beschrijving | Notitie | Terug te vinden op plannen |
|---|---|---|
| Fiche 11: CV-ketel | CV-ketel is een condenserende gasketel van na 2001. De cv-ketel omvat geen asbestmaterialen aan en rondom de ketel. | Plan 1.2: Plan gelijkvloers |

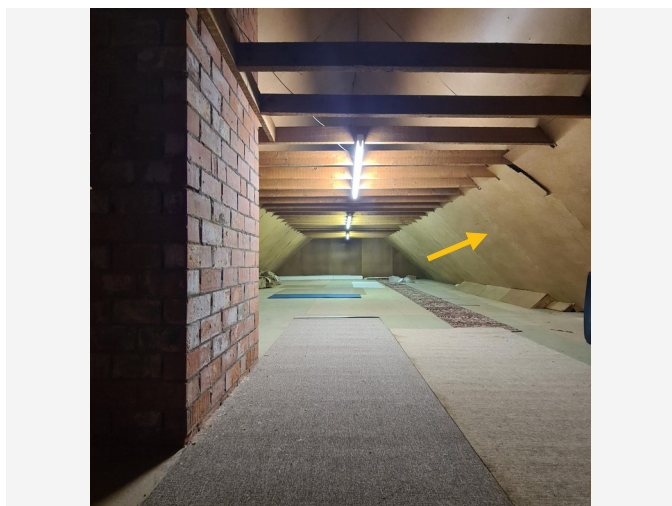
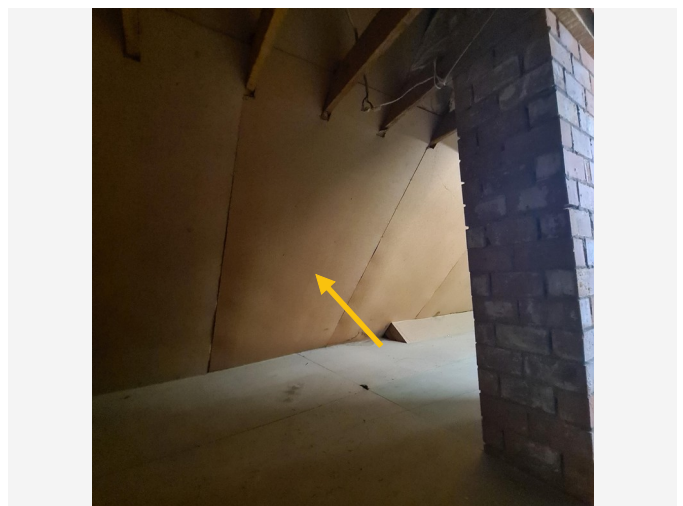
## Fiche 12: Onderdak woning

| Beschrijving | Notitie | Terug te vinden op plannen |
|---|---|---|
| Fiche 12: Onderdak woning | <p>Het onderdak is van binnenuit niet bereikbaar. Langs buiten zijn de dakpannen vastgemaakt. Hierdoor is een eventueel asbestverdacht onderdak niet waarneembaar zonder uitbreiding naar een aanvullend destructief onderzoek.</p> <p>Laat dit controleren bij werken door een bevoegd technicus.</p> | Plan 1.5: Plan dak |

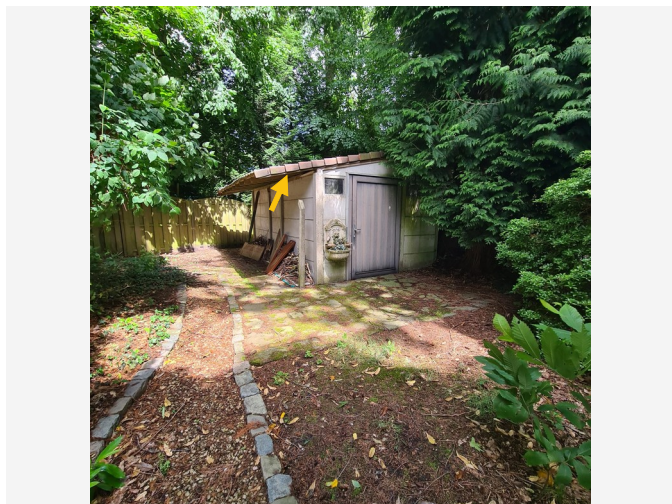
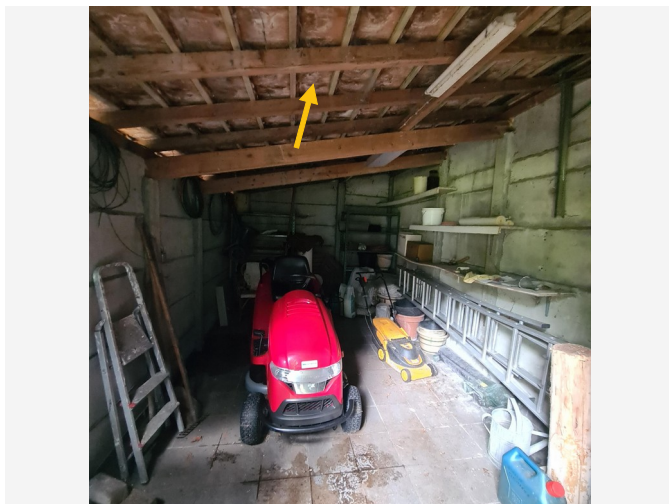
### Fiche 14: Onderdak tuinhuis

| Beschrijving | Notitie | Terug te vinden op plannen |
|---|---|---|
| Fiche 14: Onderdak tuinhuis | Tuinhuis is niet voorzien van een onderdak. | Plan 2.1: Tuinhuis plan |
