# Asbestinventarisatetest

Tichelarijstraat 62/5, 2300 Turnhout

Attestnummer : **20260913-000197.000**

Uitgegeven op : **13.09.2026**

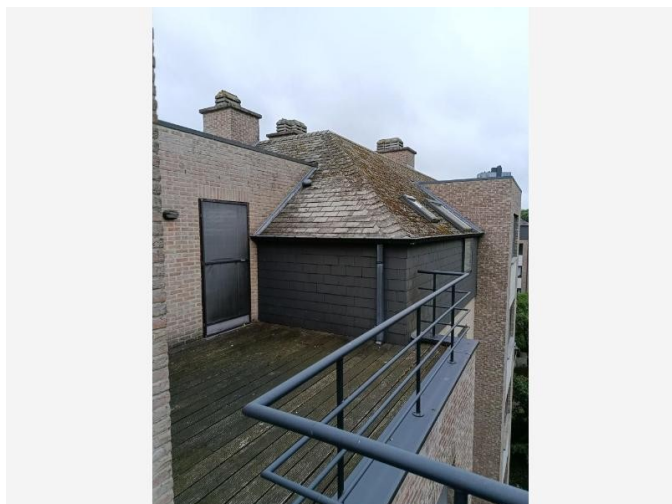
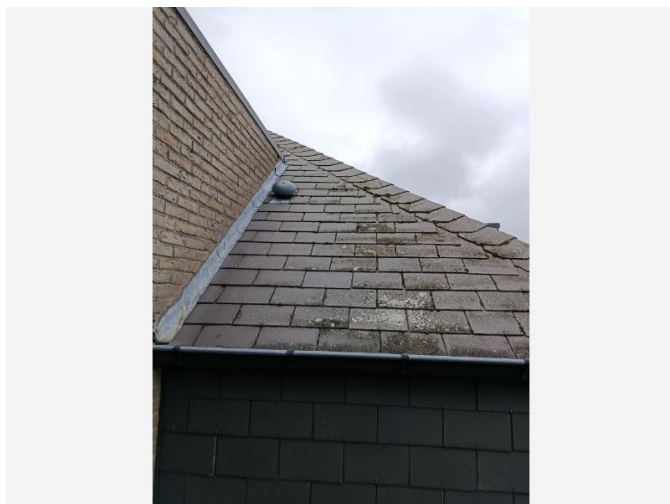
De leien grenzen aan het inspectiegebied.

De leien behoren tot de gemeenschappelijke delen. Deze zullen beschreven/onderzocht worden in het attest van GD.  
Meld schade aan de gebouwbeheerder.

Reinigen/afschuren/ontmossen leien (leien mogen op geen enkele manier gereinigd of afgeschuurd worden. Totaalverbod sinds 27 april 2019)

Sinds 27 april 2019 is het verboden om zonnepanelen, een overzet dak of andere constructies (zoals reclamepanelen) te plaatsen op asbestcementen dak- of gevelbekleding.

Herstelwerkzaamheden zoals verwijderen of deels afgebroken leien vervangen kan aanleiding geven tot blootstelling, gebruik persoonlijke beschermingsmiddelen tijdens deze werken. (mondmasker ffp3, handschoenen, tyvec).

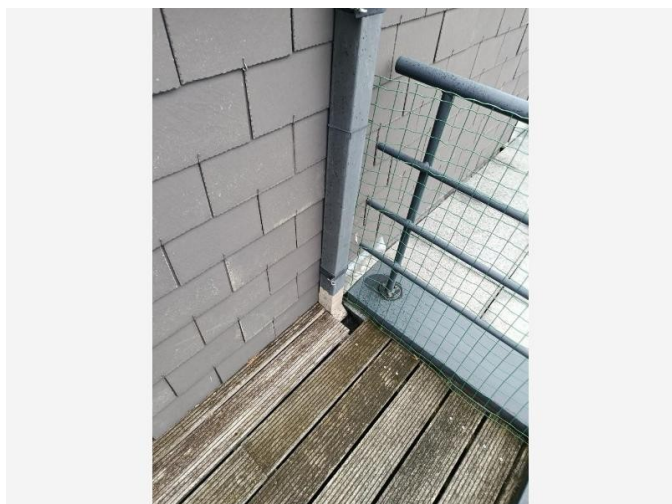
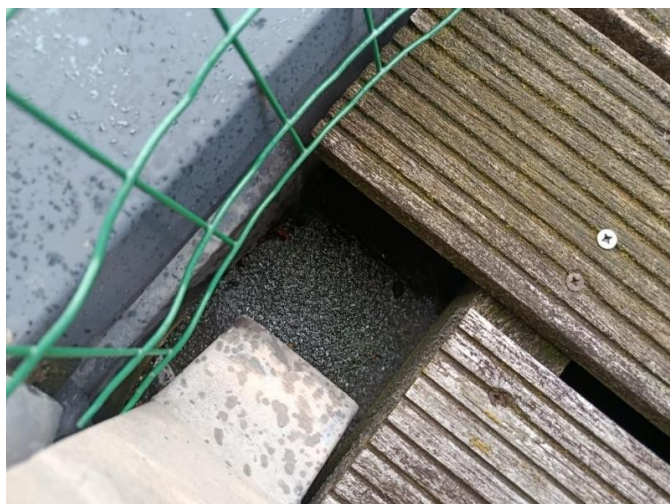
## Fiche 2: Roofing plat dak behoort tot de gemeenschappelijke delen

Volgens het inspectieprotocol is een monsternamen van roofing verplicht om dit te identificeren als niet-asbesthoudend.

Roofing van een appartementsgebouw of garages in serie behoort tot de gemeenschappelijke delen.

De dakbedekking (roofing) zal gecontroleerd en beschreven worden in het asbestattest van de GD.

Bij werken of schade dit melden bij de gebouwbeheerder

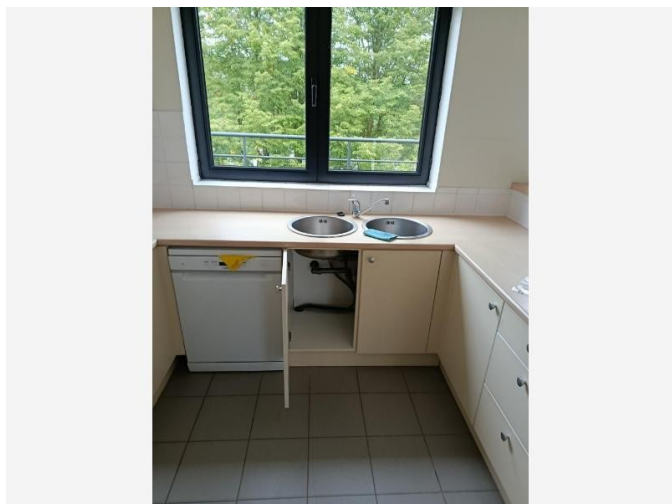
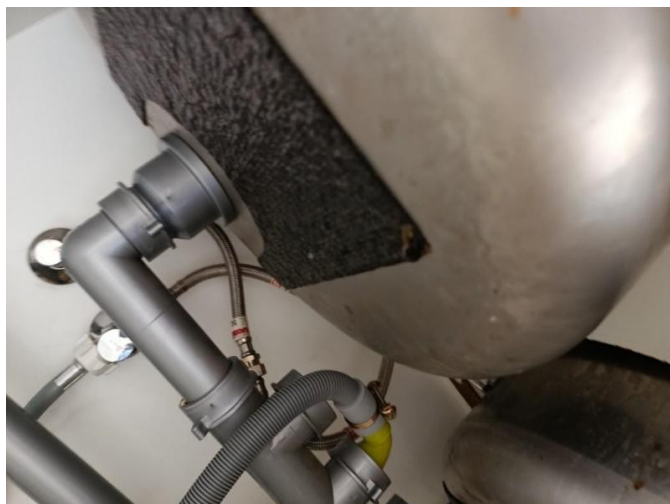
Geen asbest

| # | Type | Referentie | Resultaat |
|---|---|---|---|
| 3.1 | Puntmonster | 3 | Geen asbest |

| Beschrijving | Ontdreuningsplaat spoelbak (monstername) |

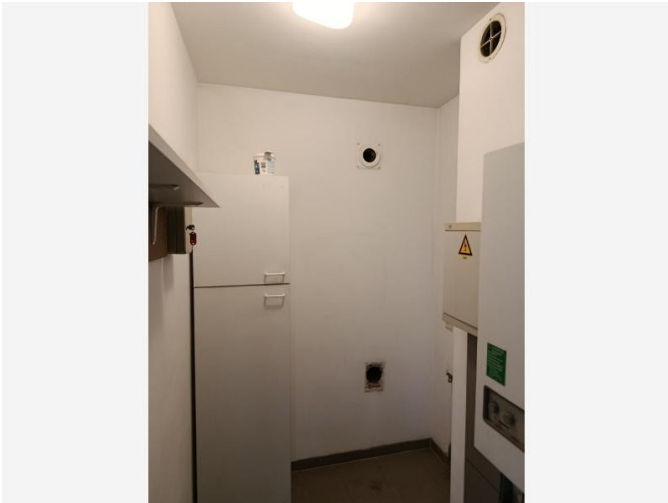
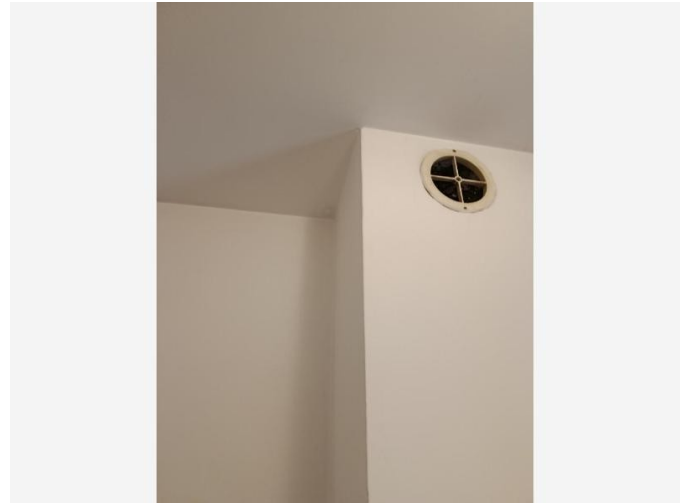
## Fiche 4: Plafondpleister

Geen asbest

| # | Type | Referentie | Resultaat |
|---|---|---|---|
| 4.1 | Mengmonster | 2 | Geen asbest |

| Opmerking | <p>Volgens het inspectieprotocol is een monstername van het pleisterwerk verplicht om dit te identificeren als niet-asbesthoudend.</p> <p>Locatie staalnames: badkamer/woonkamer/hal/stooklokaal</p> <p>De vermelde oppervlaktes en volumes betreffen een beredeneerde schatting. Er worden geen rechten verleend aan deze oppervlaktes/volumes. De dikte is een schatting die voorkomt uit de monsterplaatsen en is daarom niet altijd representatief.</p> |

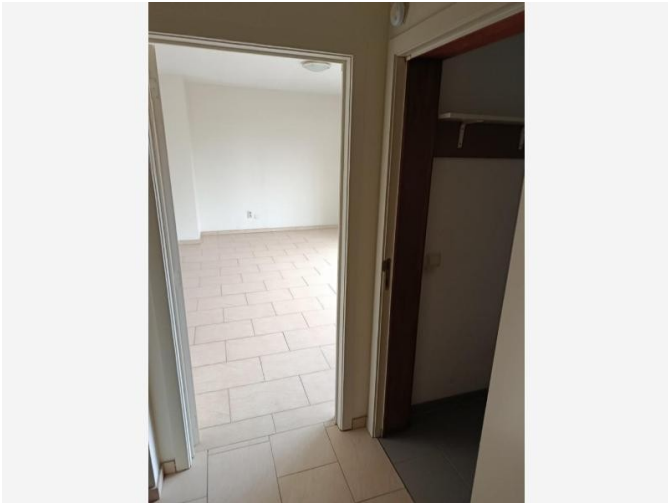
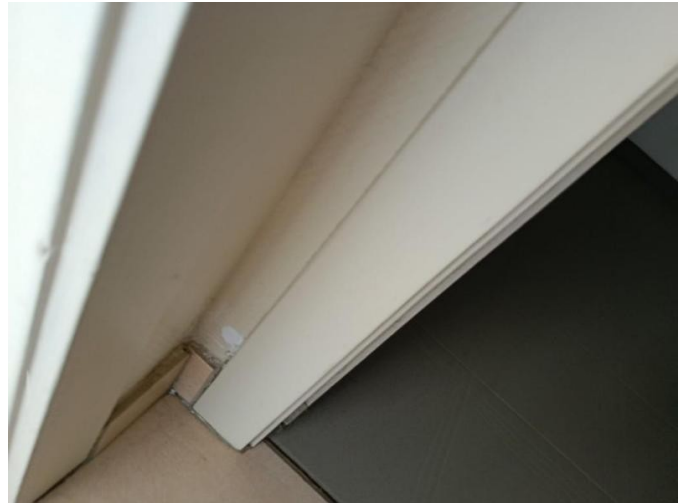
## Fiche 5: Muurpleister

Geen asbest

| # | Type | Referentie | Resultaat |
|---|---|---|---|
| 5.1 | Mengmonster | 1 | Geen asbest |

| Opmerking | <p>Volgens het inspectieprotocol is een monstername van het pleisterwerk verplicht om dit te identificeren als niet-asbesthoudend.</p> <p>Locatie staalnames: badkamer/hal/stooklokaal/woonkamer</p> <p>De vermelde oppervlaktes en volumes betreffen een beredeneerde schatting. Er worden geen rechten verleend aan deze oppervlaktes/volumes. De dikte is een schatting die voorkomt uit de monsterplaatsen en is daarom niet altijd representatief.</p> |

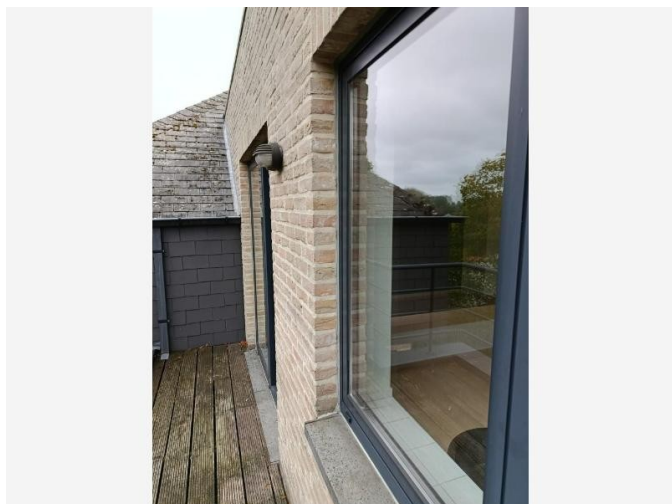
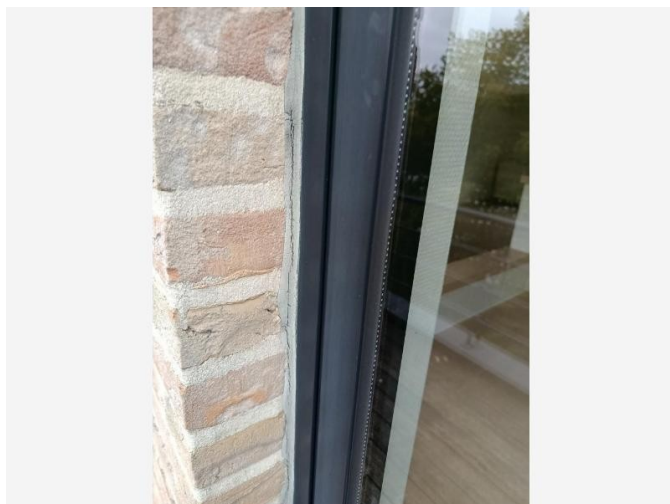
### Fiche 6: Kit niet verdacht (visueel vastgesteld)

| Beschrijving | Notitie | Terug te vinden op plannen |
|---|---|---|
| Fiche 6: Kit niet verdacht (visueel vastgesteld) | De gebruikte siliconen kit is niet asbestverdacht | Plan 1.2: appartement |

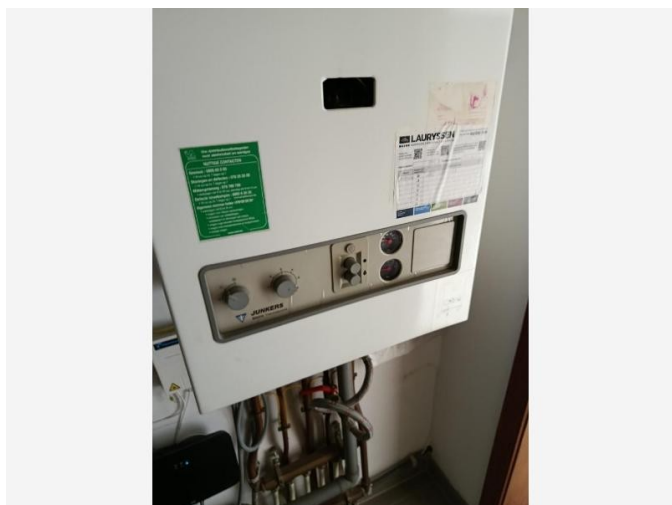
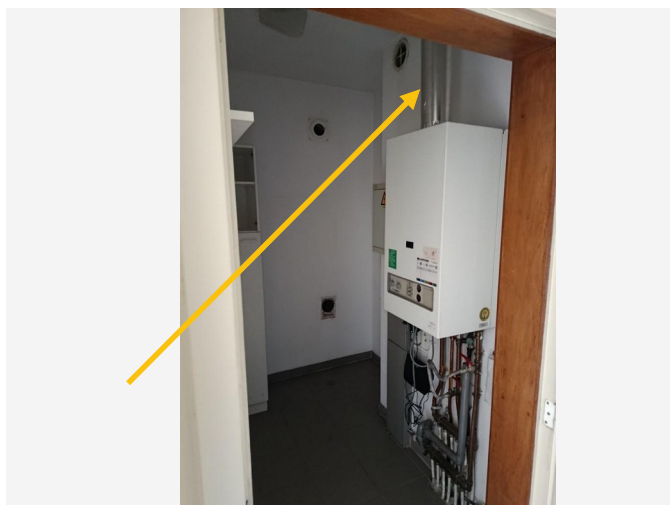
### Fiche 7: rookgaskanalen (niet verdacht)

| Beschrijving | Notitie | Terug te vinden op plannen |
|---|---|---|
| Fiche 7: rookgaskanalen (niet verdacht) | rookgaskanalen (niet verdacht) in het inspectie gebied. | Plan 1.3: appartement |

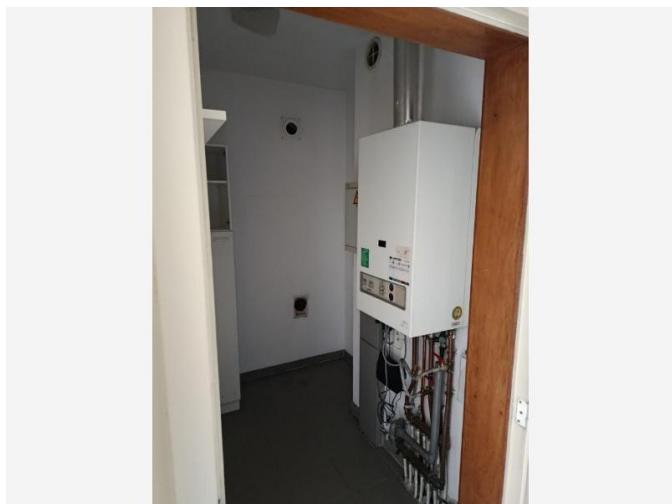
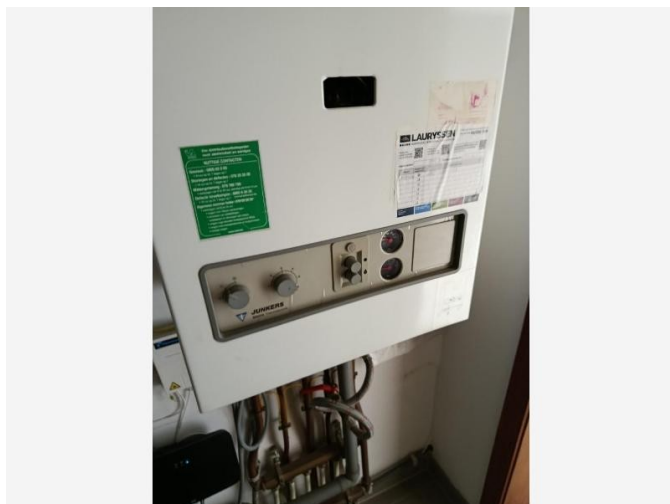
### Fiche 8: cv geen info te vinden op het toestel

| Beschrijving | Notitie | Terug te vinden op plannen |
|---|---|---|
| Fiche 8: cv geen info te vinden op het toestel | er is geen informatie te vinden van de cv-ketel.<br><br>laat deze controleren door een erkende firma. | Plan 1.2: appartement |

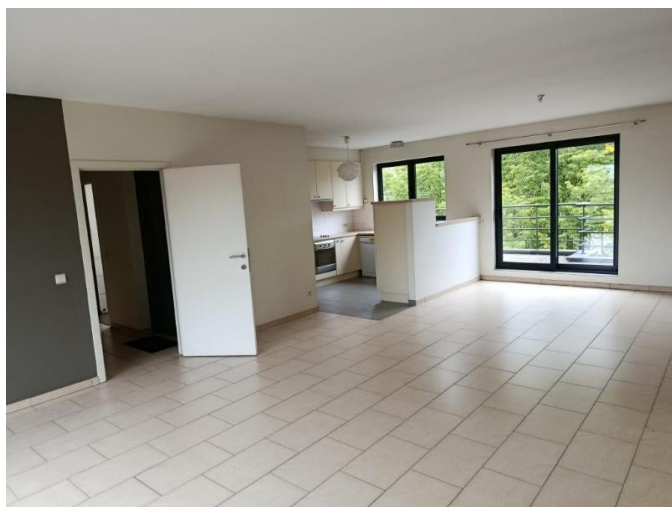
## Fiche 9: dakbedekking (niet aanwezig)

| Beschrijving | Notitie | Terug te vinden op plannen |
|---|---|---|
| Fiche 9: dakbedekking (niet aanwezig) | dakbedekking (niet aanwezig) in het inspectie gebied. | - |

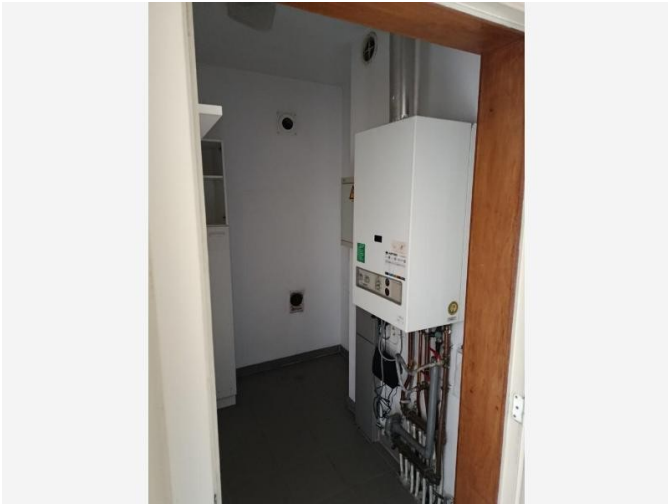
## Fiche 10: leidingisolatie (niet aanwezig)

| Beschrijving | Notitie | Terug te vinden op plannen |
|---|---|---|
| Fiche 10: leidingisolatie (niet aanwezig) | leidingisolatie (niet aanwezig) in het inspectie gebied. | - |

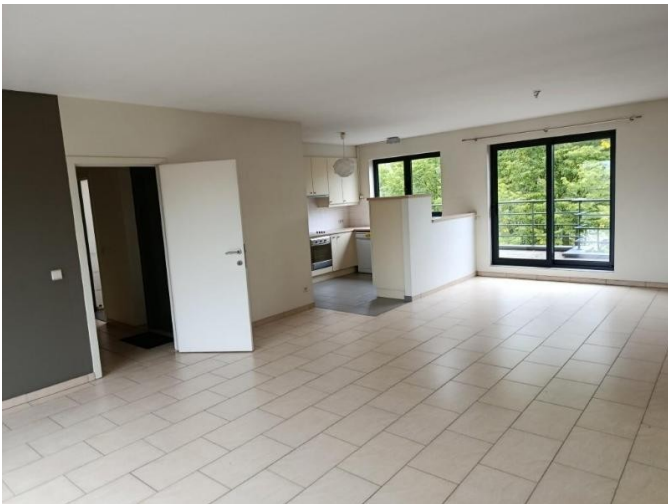
## Fiche 11: liftinfrastructuur (niet aanwezig)

| Beschrijving | Notitie | Terug te vinden op plannen |
|---|---|---|
| Fiche 11: liftinfrastructuur (niet aanwezig) | liftinfrastructuur (niet aanwezig) in het inspectie gebied. | - |

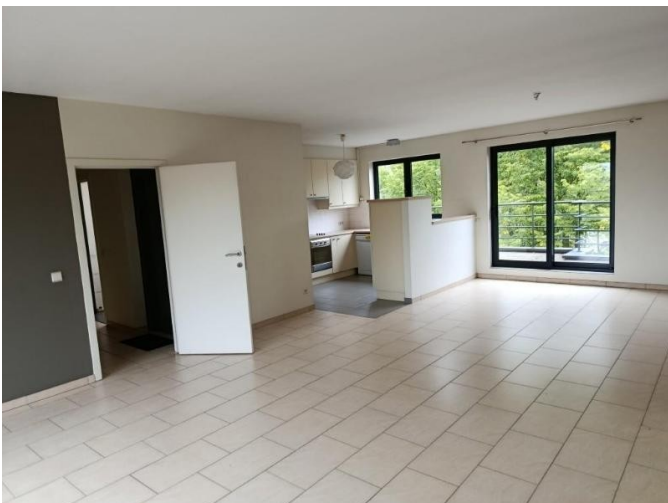
## Fiche 12: onderdak (niet aanwezig)

| Beschrijving | Notitie | Terug te vinden op plannen |
|---|---|---|
| Fiche 12: onderdak (niet aanwezig) | onderdak (niet aanwezig) in het inspectie gebied. | - |
