# Asbestinventarisatattest

Groenstraat 78, 3001 Leuven

Attestnummer : 20260905-000102.000

Uitgegeven op : 05.09.2026

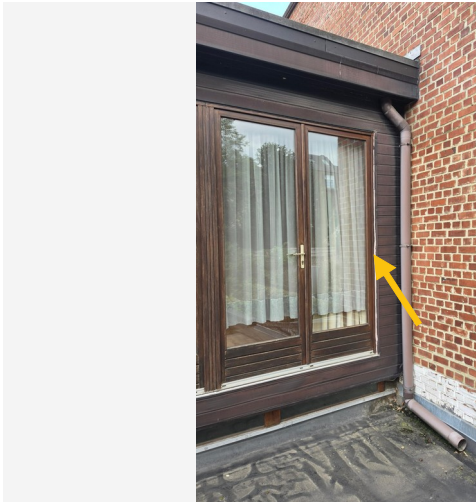
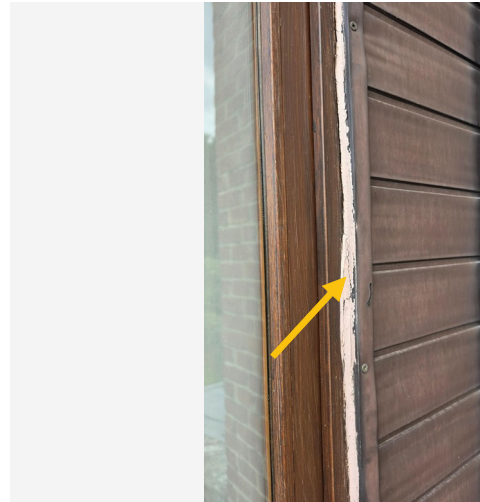
# Fiche 1: Mastiek/ kit (tussen buitengevel en schrijnwerk)

| Eindbeoordeling materiaalarisico | Verhoogd materiaalarisico en/of verhoogde kans op vezelvrijgave |

| Gebondenheid | Categorie 1: hechtgebonden in oorsprong |
| Asbestsoort (vezeltype) | Amfibool aanwezig, uitgezonderd crocidoliet |
| Asbestconcentratie | Laag (< 50%) |
| Afschermingsgraad van het gehele materiaal | Geheel of deels vrij aan de buitenlucht, maar geen contact met binnenlucht |
| Toestand van het materiaal | Matig beschadigd, matig verweerd |

| Beschrijving | Mastiek/ kit (tussen buitengevel en schrijnwerk) |
| Identificatiemethode | <p>De asbestdeskundige beoordeelt het materiaal als asbestverdacht en dus asbesthoudend, en dit zonder monsternamen.</p> <p>Motivatie: De opdrachtgever weigert om het materiaal te laten bemonsteren.</p> |

Het asbestmateriaal valt onder de mijlpaal van 2040.

Verwijderen

- Verwijder dit asbestmateriaal zo snel mogelijk. Volg de toestand goed op.
- Voer bijkomende staalname(s) uit.

- Eenvoudige handelingen: mag via doe-het-zelf of door werknemer(s) met opleidingsattest eenvoudige handelingen  
Voldoet aan de voorwaarden om als particulier/ werknemer met opleidingsattest eenvoudige handelingen te verwijderen.

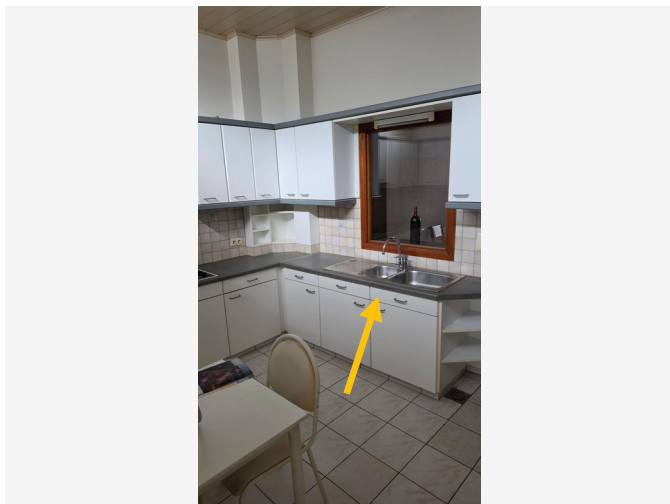
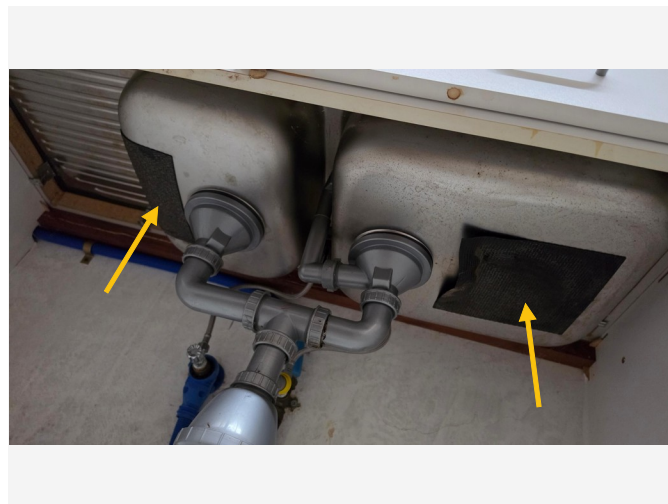
| Eindbeoordeling materiaalarisico | Verhoogd materiaalarisico en/of verhoogde kans op vezelvrijgave |

| Gebondenheid | Categorie 1: hechtgebonden in oorsprong |
| Asbestsoort (vezeltype) | Crocidoliet aanwezig |
| Toestand van het materiaal | Licht beschadigd, licht verweerd. Intacte calciumsilicaatplaat of materiaal met categorie 3-gebondenheid |

| Beschrijving | Dreunplaat spoelbak keuken |
| Asbestmateriaal | Bitumen dreunplaat |
| Identificatiemethode | <p>De asbestdeskundige beoordeelt het materiaal als asbestverdacht en dus asbesthoudend, en dit zonder monsternamen.</p> <p>Motivatie: De opdrachtgever weigert om het materiaal te laten bemonsteren.</p> |

Het asbestmateriaal valt onder de mijlpaal van 2040.

Verwijderen

- Verwijder dit asbestmateriaal zo snel mogelijk. Volg de toestand goed op.
- Voer bijkomende staalname(s) uit.

- Eenvoudige handelingen: mag via doe-het-zelf of door werknemer(s) met opleidingsattest eenvoudige handelingen  
Voldoet aan de voorwaarden om als particulier/ werknemer met opleidingsattest eenvoudige handelingen te verwijderen.

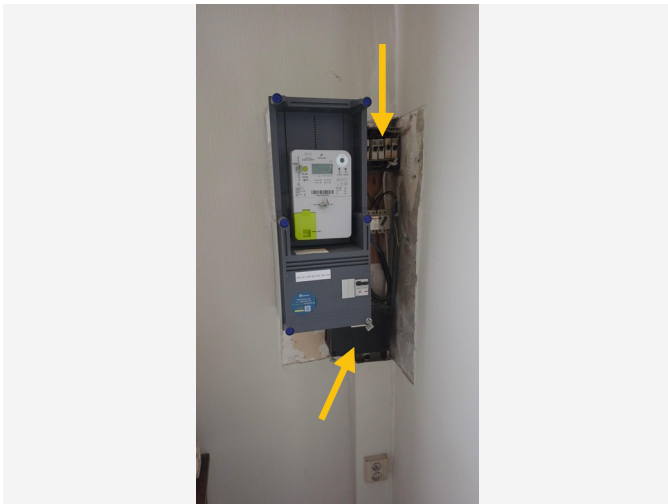
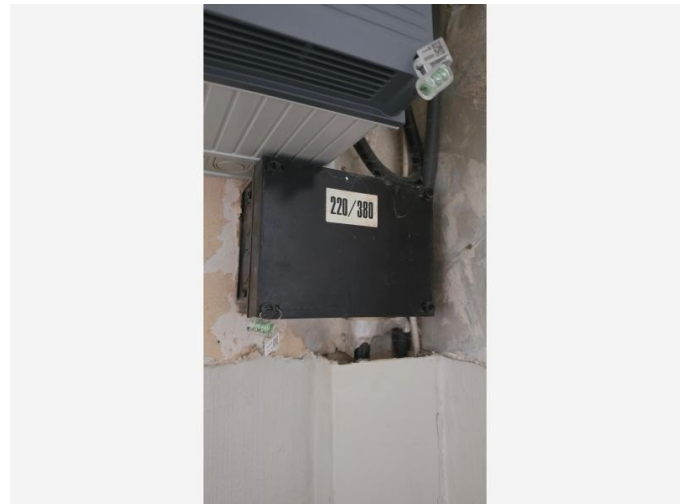
| Eindbeoordeling materiaalisico | Laag materiaalisico en/of verlaagde kans op vezelvrijgave |

| Asbestsoort (vezeltype) | Crocidoliet aanwezig |
| Toestand van het materiaal | Onbeschadigd, niet verweerd |

| Beschrijving | Oud elektrisch materiaal (bakeliet) |
| Asbestmateriaal | Plaat, paneel, tablet - Type Bakeliet |
| Opmerking | De bakelieten zekeringskasten zijn eigendom van netbeheerder Fluvius. |

Het asbestmateriaal valt onder de mijlpaal van 2040.

Zorgvuldig beheren

- Zorg voor een veilig beheer. Vermijd het beschadigen van het asbestmateriaal. Controleer de toestand jaarlijks op wijzigingen.
- Voer bijkomende staalname(s) uit.

- Eenvoudige handelingen: mag via doe-het-zelf of door werknemer(s) met opleidingsattest eenvoudige handelingen  
Laat de toepassing verwijderen door een werknemer van uw netbeheerder met opleidingsattest eenvoudige handelingen.

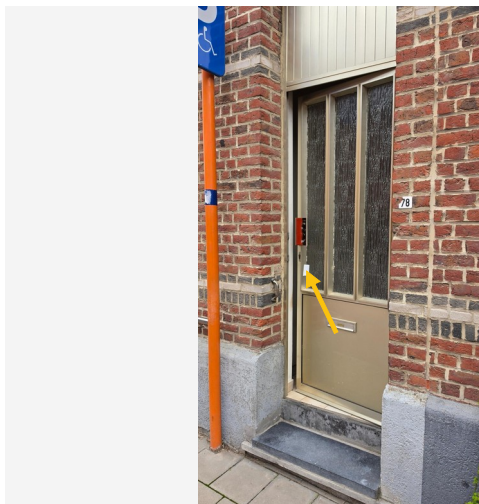
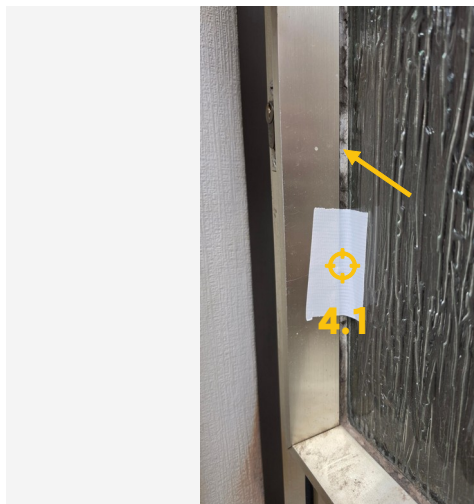
| Eindbeoordeling materiaalrisico | Laag materiaalrisico en/of verlaagde kans op vezelvrijgave |

| Asbestsoort (vezeltype) | Alleen chrysotiel aanwezig |
| Toestand van het materiaal | Licht beschadigd, licht verweerd. Intacte calciumsilicaatplaat of materiaal met categorie 3-gebondenheid |

| # | Type | Referentie | Resultaat |
|---|---|---|---|
| 4.1 | Puntmonster | PM1 | Chrysotiel |

| Beschrijving | Mastiek/kit (tussen schrijnwerk en glas) |

Het asbestmateriaal valt onder de mijlpaal van 2040.

Zorgvuldig beheren

- Zorg voor een veilig beheer. Vermijd het beschadigen van het asbestmateriaal. Controleer de toestand jaarlijks op wijzigingen.

- Eenvoudige handelingen: mag via doe-het-zelf of door werknemer(s) met opleidingsattest eenvoudige handelingen  
Verwijder de ramen en voordeur in zijn geheel zonder de asbesttoepassing te manipuleren.

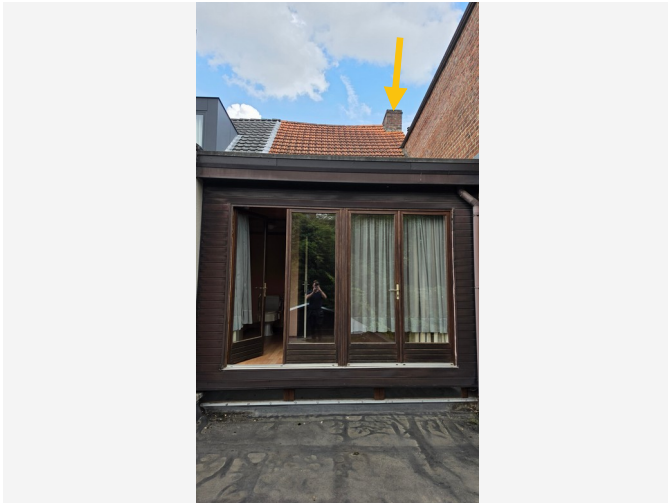
**Reden:** Het te onderzoeken materiaal situeert zich hoger dan 3,50 m te rekenen vanaf een veilige ondergrond

**Uitleg van de asbestdeskundige:** De schouw situeert zich hoger dan 3,50 meter te rekenen vanaf een veilige ondergrond zodus zijn wij niet in de mogelijkheid om na te gaan of er een asbestverdacht rookgaskanaal aanwezig is in de schoorsteenholte.

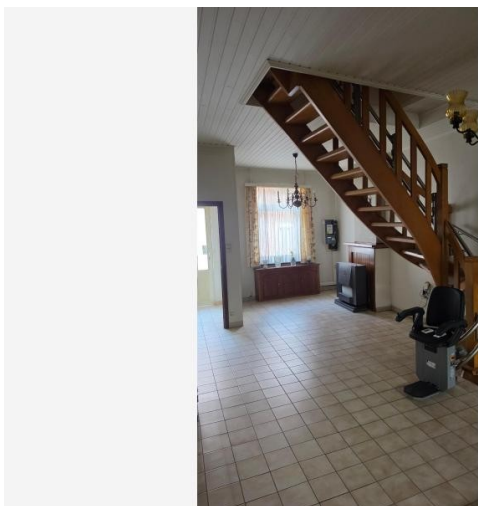
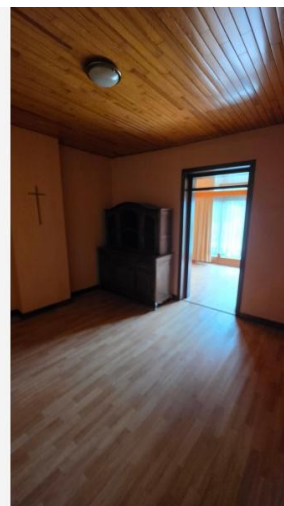
De plafonds bestaan in de gehele woning uit houten latten. Er is nergens pleisterwerk waarneembaar aan de plafonds.

| Basis voor advies | De asbestdeskundige beoordeelt het materiaal als niet-asbestverdacht. |

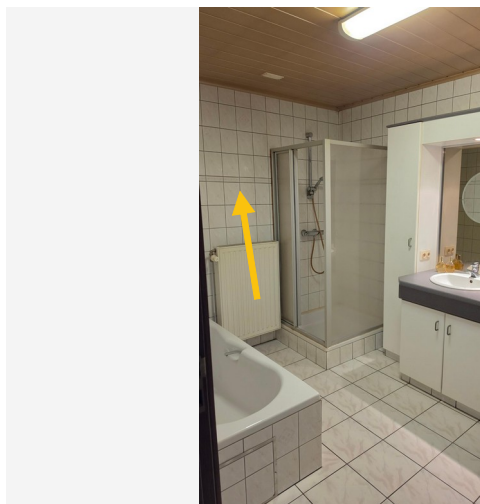
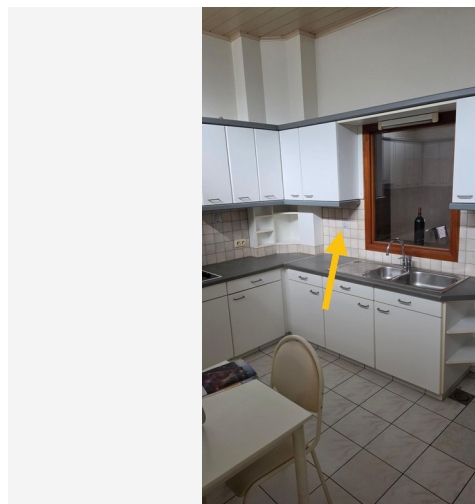
In de keuken en badkamer zijn faïencetegels aanwezig. Wij kunnen niet vaststellen hoe deze werden bevestigd. Het is mogelijk dat deze werden bevestigd met asbesthoudende lijm. In geval van renovatie, gelieve hier aandachtig voor te zijn en met de nodige voorzorgsmaatregelen te behandelen. Laat eventueel bijkomende staalnames uitvoeren.

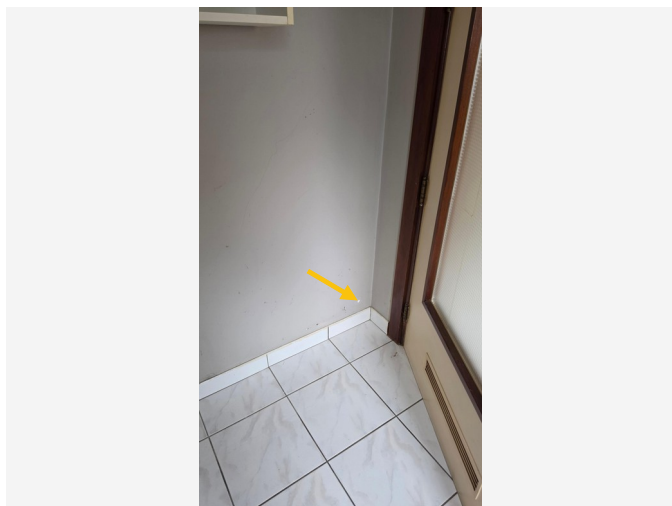
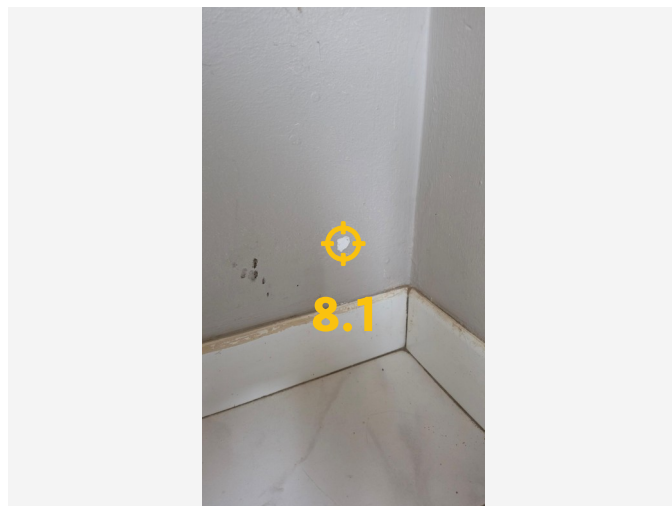
## Fiche 8: Pleisterwerk muren

Geen asbest
