# Asbestinventarisatetest

Steenweg 38, 9890 Gavere

Attestnummer : **20260705-000082.000**

Uitgegeven op : **05.07.2026**

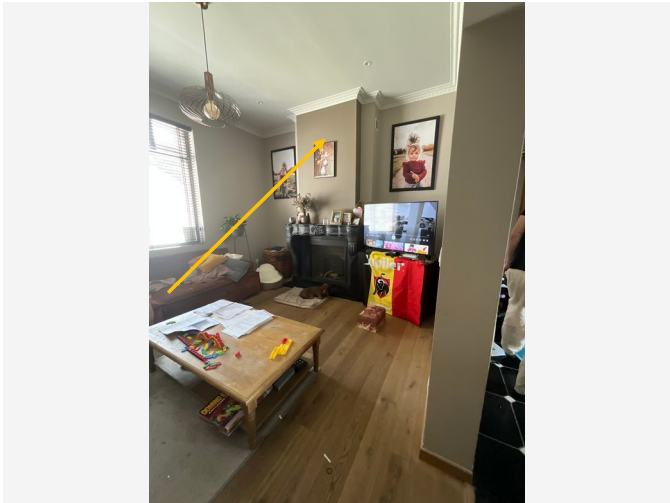
Situeringsfoto

**Reden:** Het te onderzoeken materiaal situeert zich hoger dan 3,50 m te rekenen vanaf een veilige ondergrond

**Uitleg van de asbestdeskundige:** In de rookgaskanalen kunnen asbesthoudende stoepassingen verwerkt zijn. Dit kan echter niet worden geïnspecteerd. Bij sanering of renovatie wordt aangeraden om bij vaststelling dat er schouwpijpen zijn gebruikt, deze te laten onderzoeken op het al dan niet asbesthoudend karakter ervan.

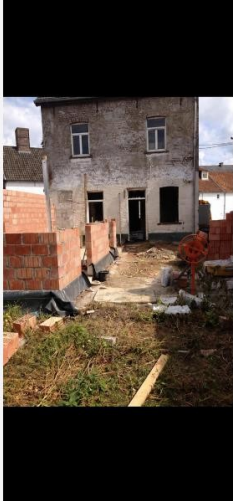
*Situeringsfoto*

**Bouwjaar:** 2013

*Constructies gebouwd vanaf 2001 moeten niet onderzocht worden*

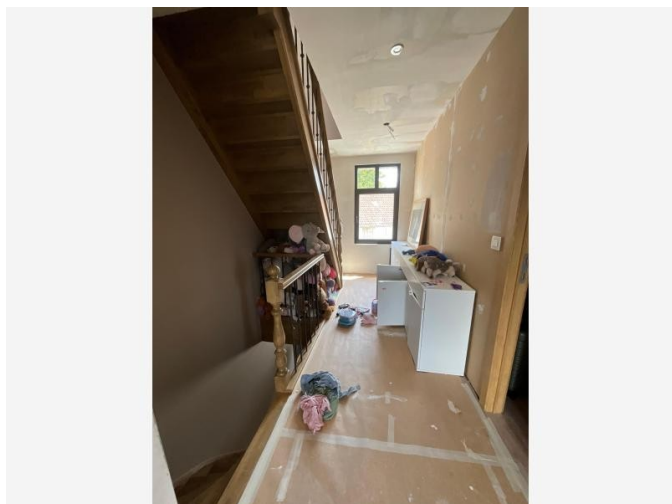
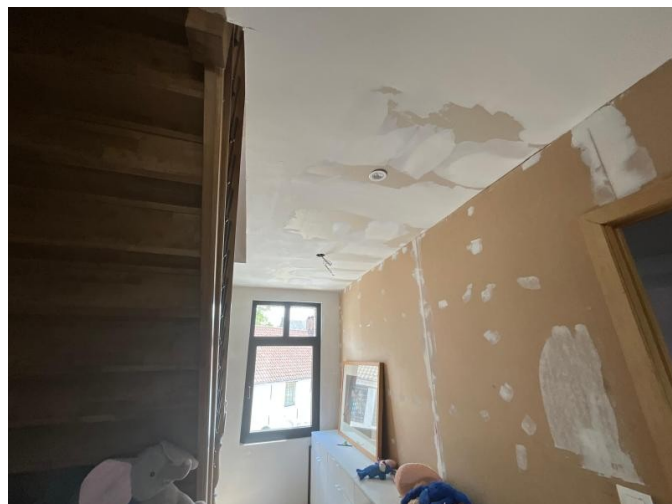
Verschillende wanden bestaan uit beplating en/of lambriseringen welke niet-asbestverdacht zijn. Binnen het kader van een niet-destructief onderzoek konden de achterliggende lagen niet worden geanalyseerd. Enkel door deze te verwijderen of door een destructief onderzoek kunnen de achterliggende lagen geanalyseerd worden. Bij vernieuwing van deze binnenschil wordt aanbevolen om nieuw monstername te laten nemen.

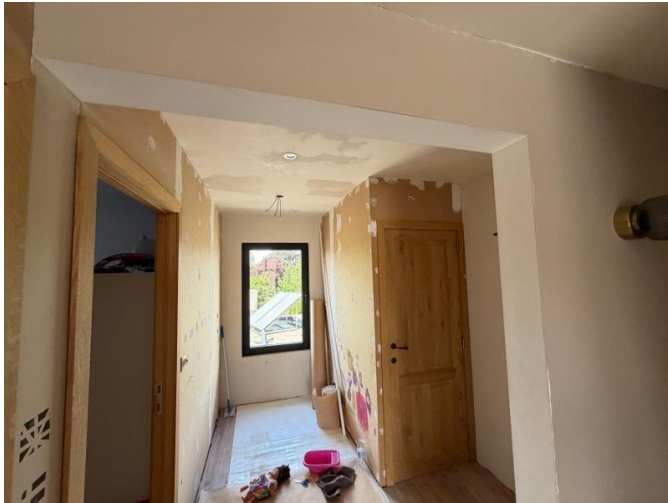
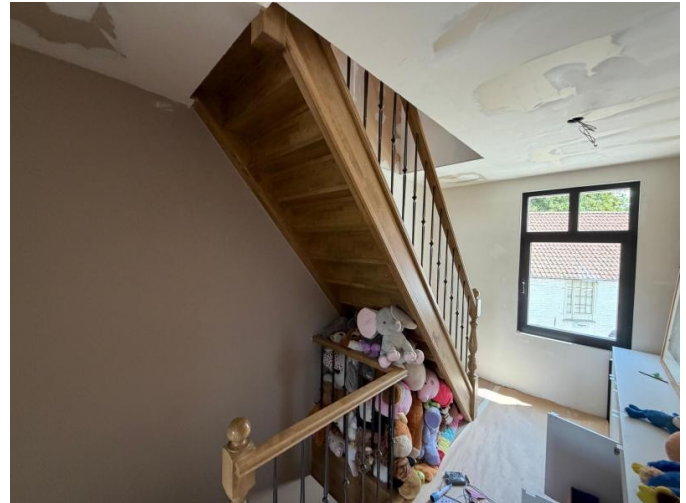
Verschillende plafonds bestaan uit gipskartonbeplating. Binnen het kader van een niet-destructief onderzoek konden de achterliggende lagen niet worden geanalyseerd. Enkel door deze te verwijderen of door een destructief onderzoek kunnen de achterliggende lagen geanalyseerd worden. De smeerlagen tussen de gipskartonplaten konden niet worden vastgesteld, en dienen bij sanering bemonsterd te worden ingeval er twijfel is dat ze aangebracht zijn voor 2001. Bij vernieuwing van deze binnenschil wordt aanbevolen om nieuw monsternamen te laten nemen.

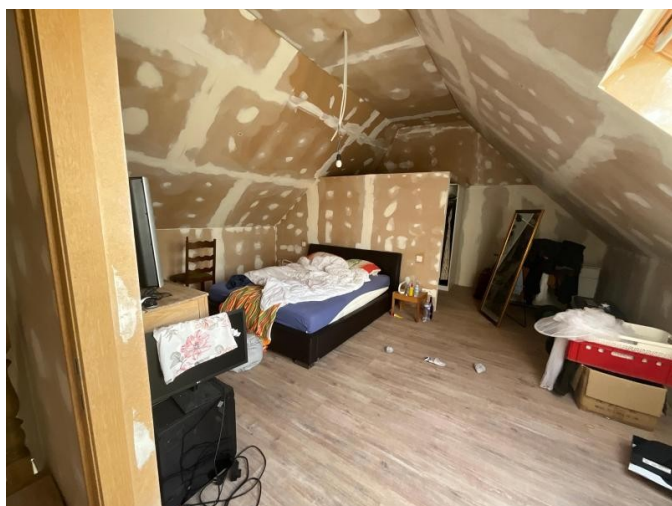
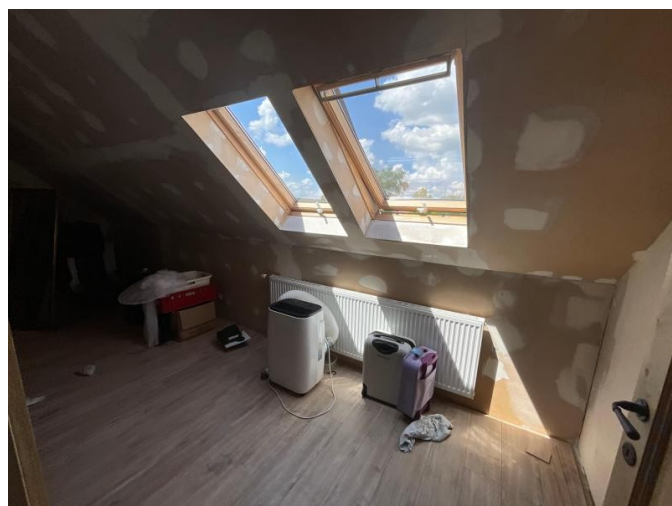
Verschillende plafonds bestaan uit beplating en/of lambriseringen welke niet-asbest-verdacht zijn. Binnen het kader van een niet-destructief onderzoek konden de achterliggende lagen niet worden geanalyseerd. Enkel door deze te verwijderen of door een destructief onderzoek kunnen de achterliggende lagen geanalyseerd worden. Bij vernieuwing van deze binnenschil wordt aanbevolen om nieuw monstername te laten nemen.

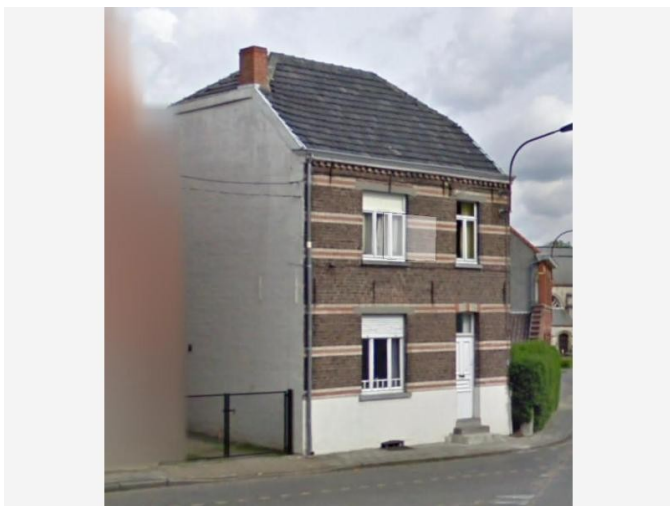
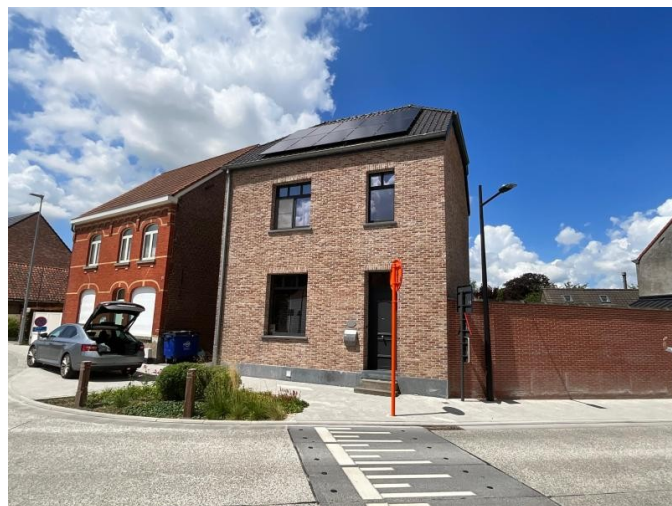
Deze woonentiteit werd recent zeer grondig verbouwd waarbij het zichtbare gedeelte van oa de vloeren, het pleisterwerk en de plafonds vernieuwd werden waardoor bij huidig niet-destructief onderzoek geen zichtbare asbest verdachte toepassingen werden vastgesteld. Dit neemt niet weg dat er onder of achter bestaande constructies nog oude asbest toepassingen aanwezig kunnen zijn. Een volledig uitsluitel kan enkel via een aanvullend destructief onderzoek.

Bij eventuele verdere verbouwingen of aanpassingen wordt aanbevolen om steeds een voorafgaandelijk destructief onderzoek van de te verbouwen onderdelen te laten opmaken.

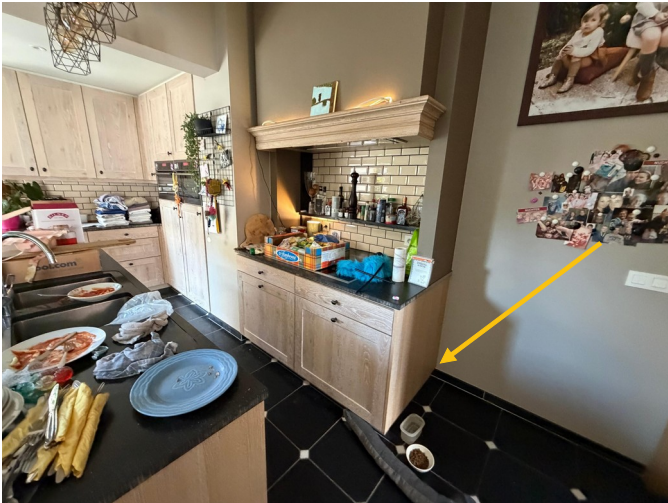
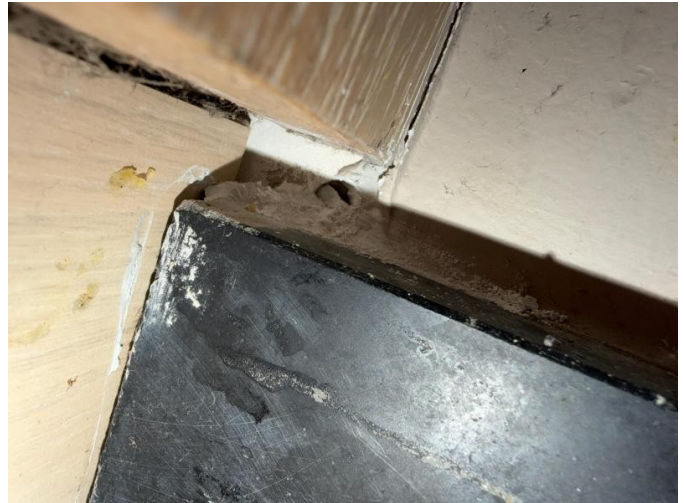
## Fiche 7: Wanden: pleisterwerk

Geen asbest

| # | Type | Referentie | Resultaat |
|---|---|---|---|
| 7.1 | Mengmonster | 101 | Geen asbest |

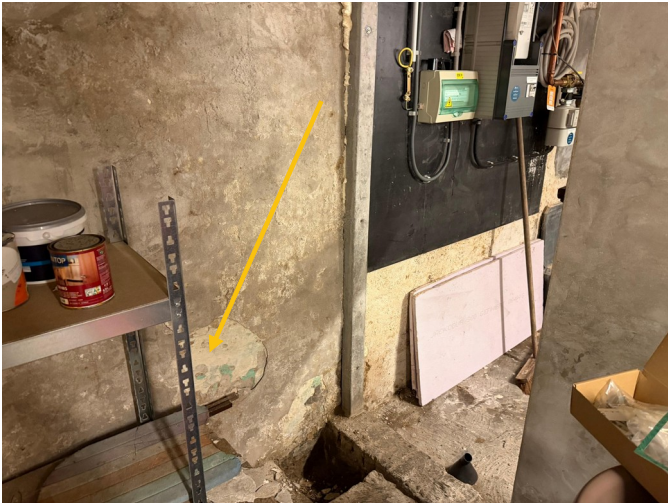
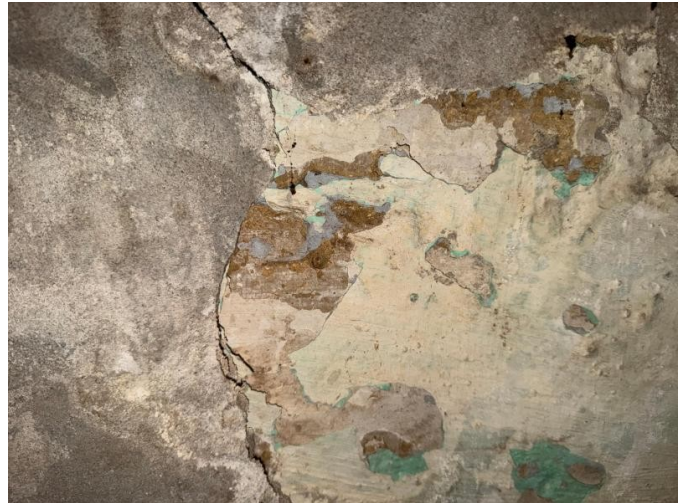
## Fiche 8: Wanden: Cementering

Geen asbest

| # | Type | Referentie | Resultaat |
|---|---|---|---|
| 8.1 | Mengmonster | 102 | Geen asbest |

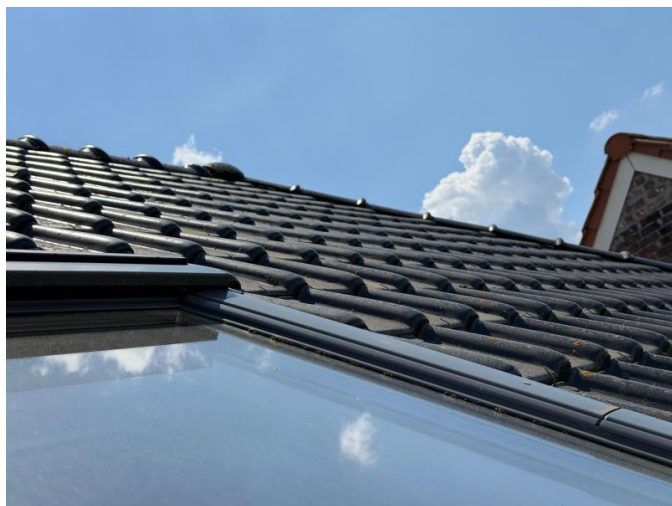
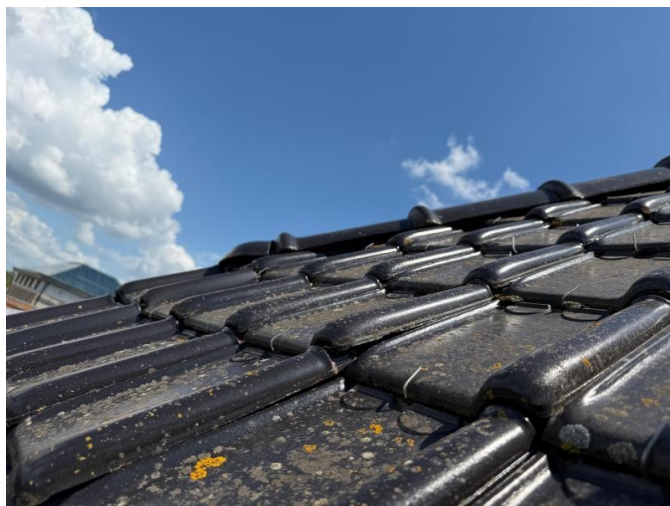
### Fiche 9: Onderdak

| Beschrijving | Notitie | Terug te vinden op plannen |
|---|---|---|
| Fiche 9: Onderdak | Factuur als bewijsstuk,<br><br>Dit kon echter visueel niet worden vastgesteld daar de pannen gevezen waren. | Plan 1.9: Schema dak |

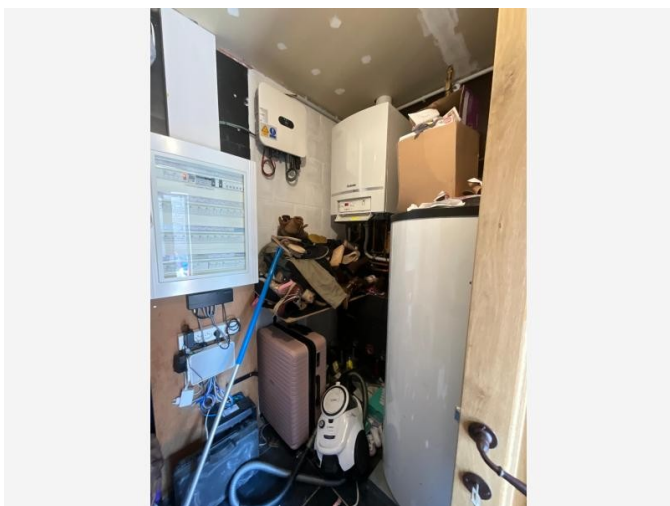
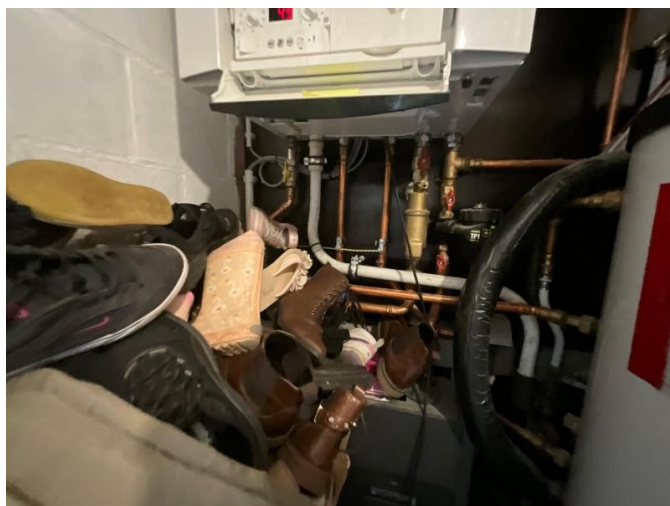
## Fiche 10: Materialen aan de stookketel

| Beschrijving | Notitie | Terug te vinden op plannen |
|---|---|---|
| Fiche 10: Materialen aan de stookketel | Werd volledig vernieuwd | - |

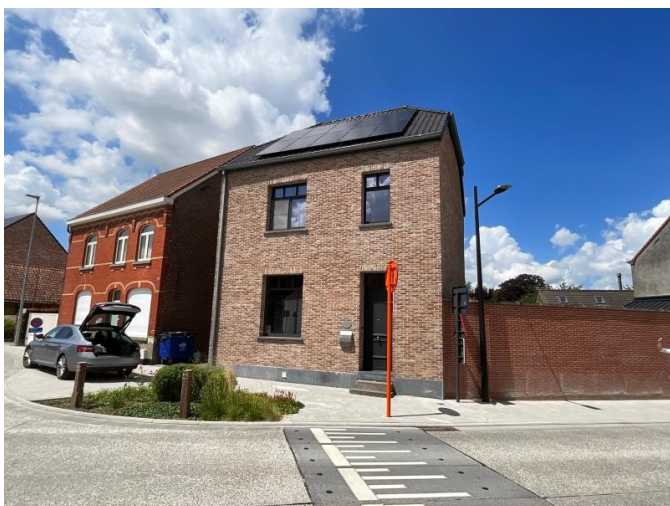
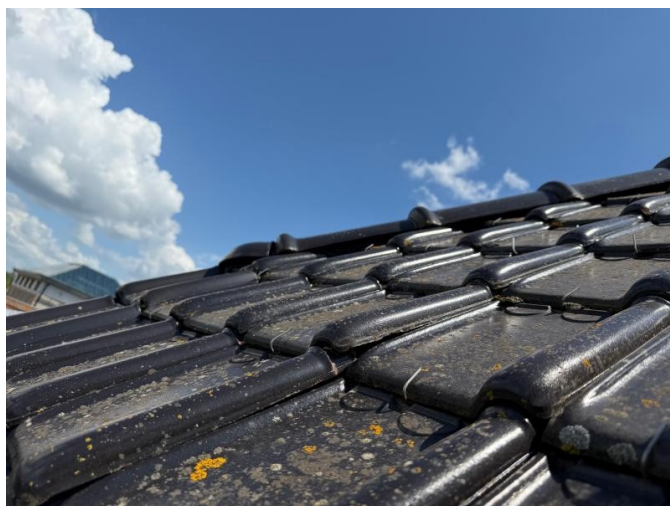
## Fiche 11: Dakpannen

| Beschrijving | Notitie | Terug te vinden op plannen |
|---|---|---|
| Fiche 11: Dakpannen | Het dak bestaat uit dakpannen. | Plan 1.10: Schema dak |

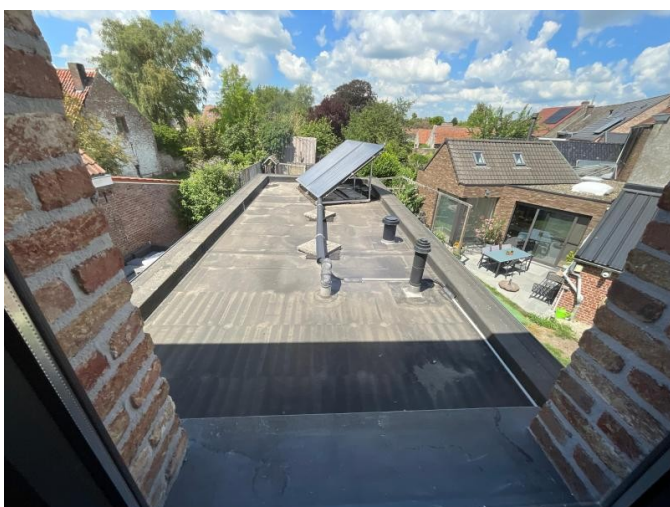
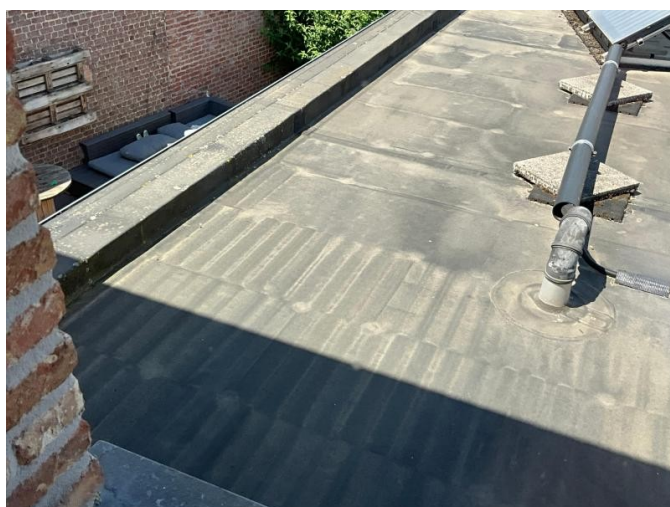
## Fiche 12: EPDM dakbedekking

| Beschrijving | Notitie | Terug te vinden op plannen |
|---|---|---|
| Fiche 12: EPDM dakbedekking | Er ligt EPDM op de nieuwe bijbouw, maar die valt buiten de scope. | Plan 1.9: Schema dak |

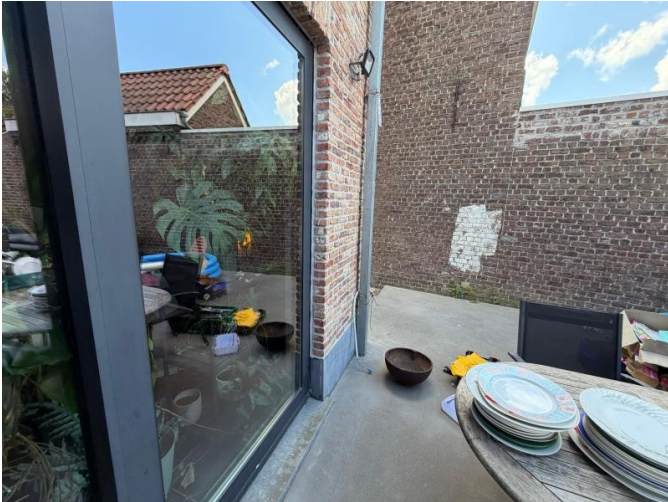
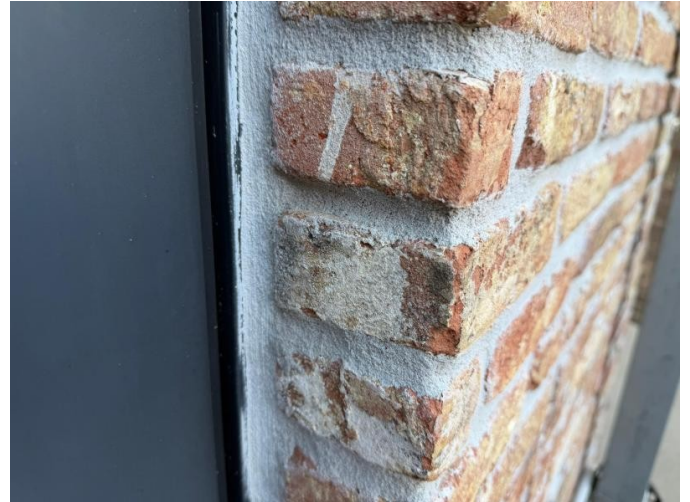
## Fiche 13: Afkitting schrijnwerk

| Beschrijving | Notitie | Terug te vinden op plannen |
|---|---|---|
| Fiche 13: Afkitting schrijnwerk | Er werd geen asbestverdacht afkittingsmateriaal vastgesteld, noch tussen kozijn en glas, noch tussen kozijn en muur.<br><br>De ramen werden allemaal vernieuwd. | - |
