# Asbestinventarisatetest

Monseigneur Eestermansstraat 9, 2328 Hoogstraten

Attestnummer : 20260914-000328.000

**Niet-asbestveilig**

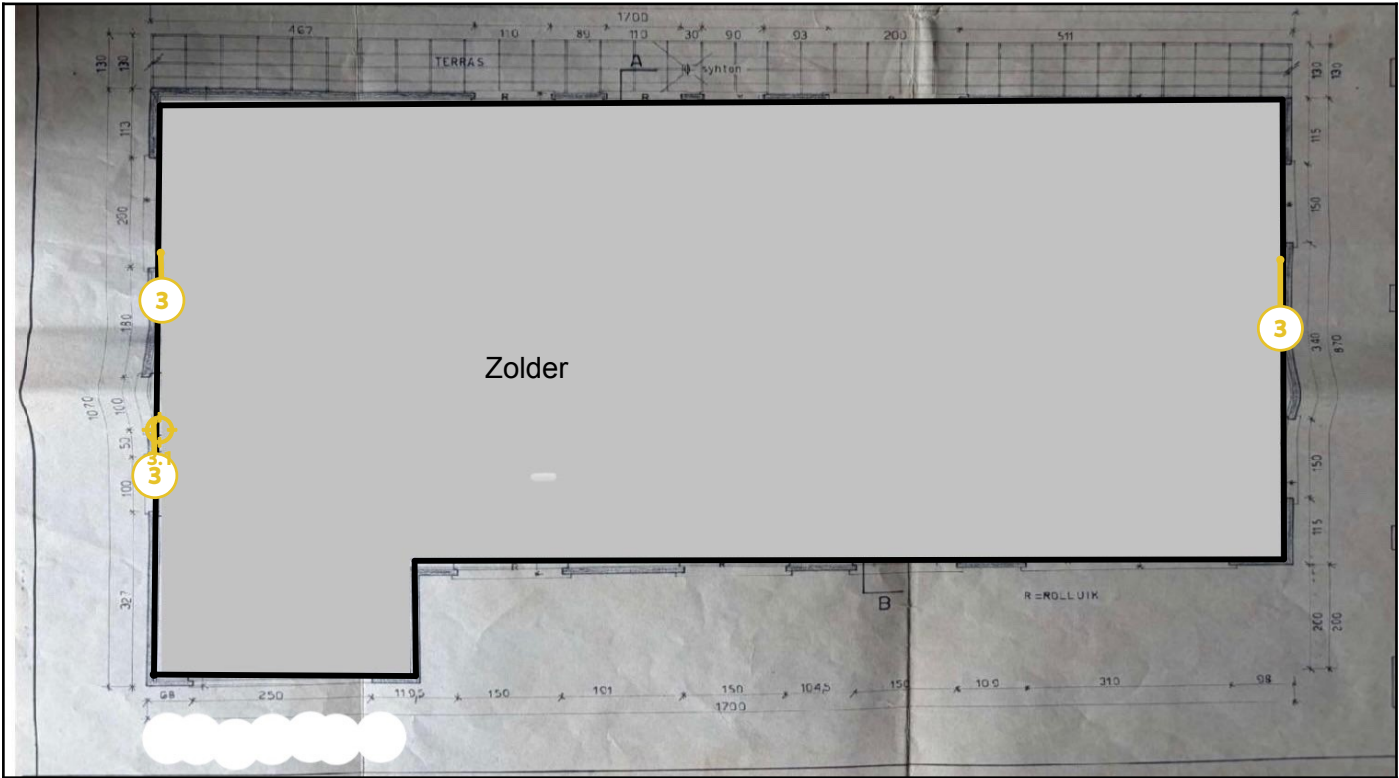
# Plan 1.5: Grondplan zolder

| Beschrijving | Type | Actie |
|---|---|---|
| 3. Vensterbank type massal | Asbestmateriaal | Zorgvuldig beheren |

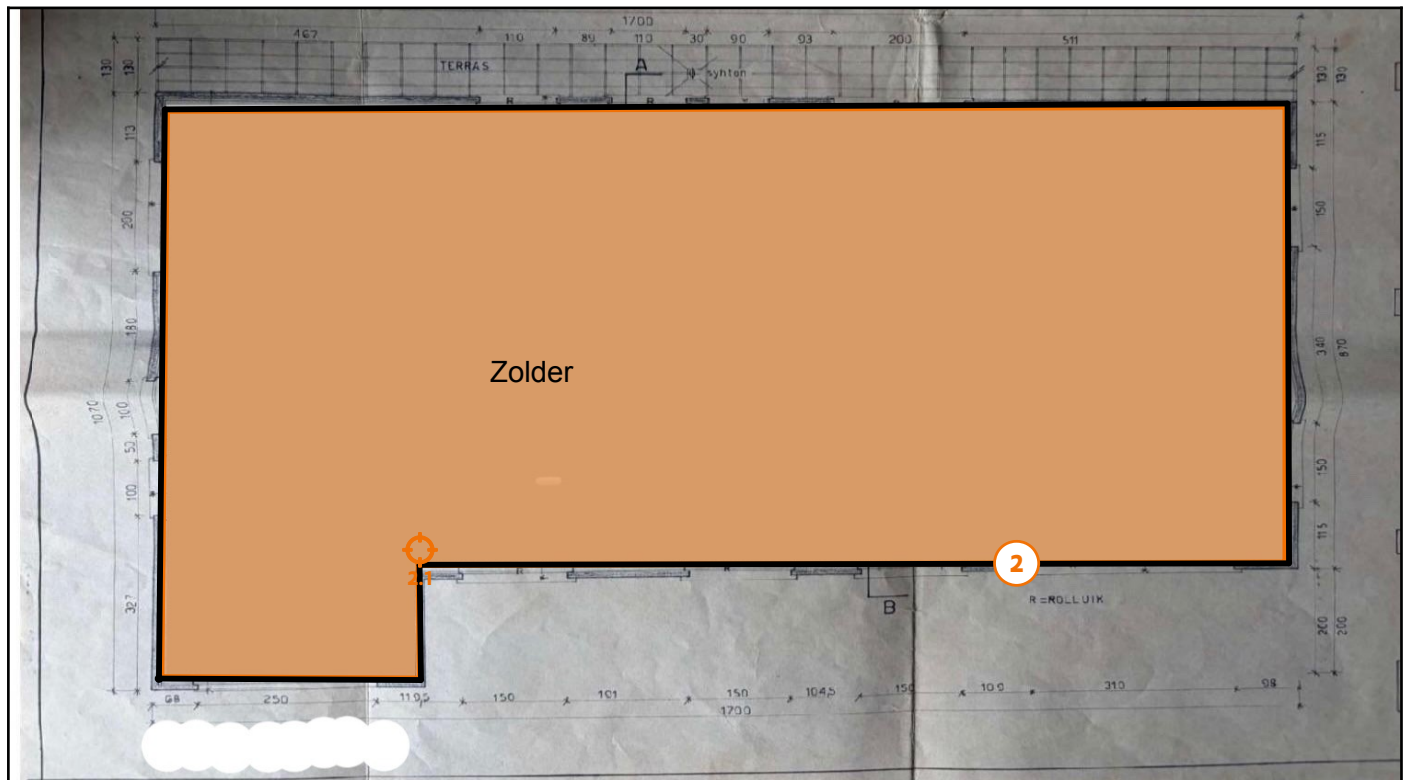
### Plan 1.6: Grondplan zolder onderdak

| Beschrijving | Type | Actie |
|---|---|---|
| 2. Onderdak type Menuiserie | Asbestmateriaal | <a href="#">Verwijderen</a> |

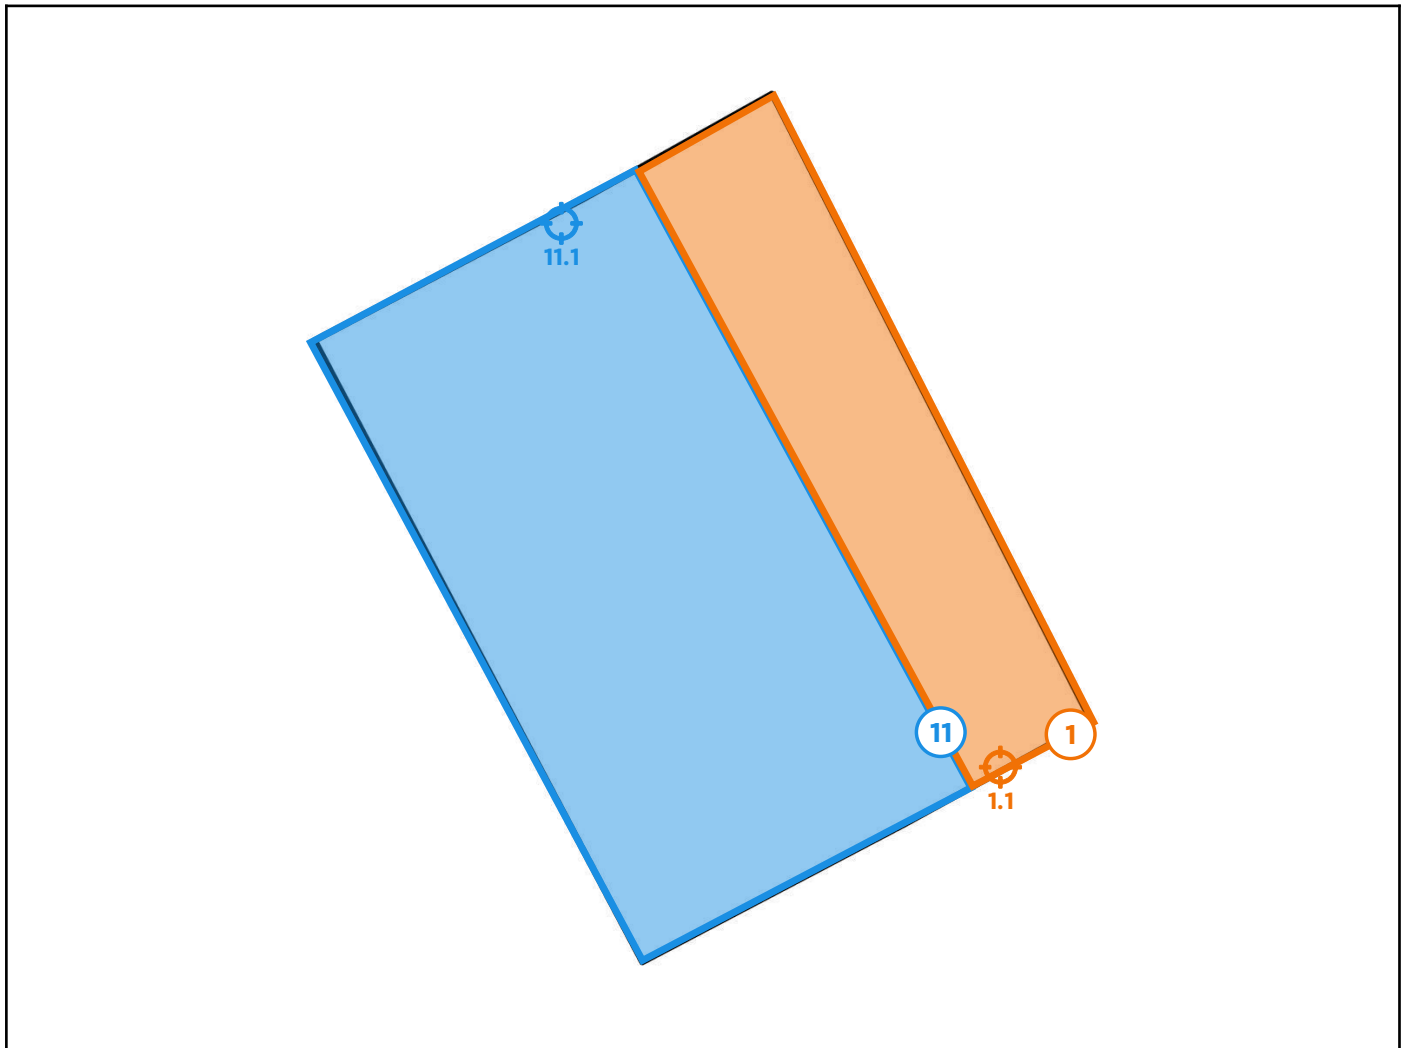
## Plan 2.2: Grondplan garage roofing

| Beschrijving | Type | Actie |
|---|---|---|
| 1. Dak bestaande uit golfplaten | Asbestmateriaal | <a href="#">Verwijderen</a> |

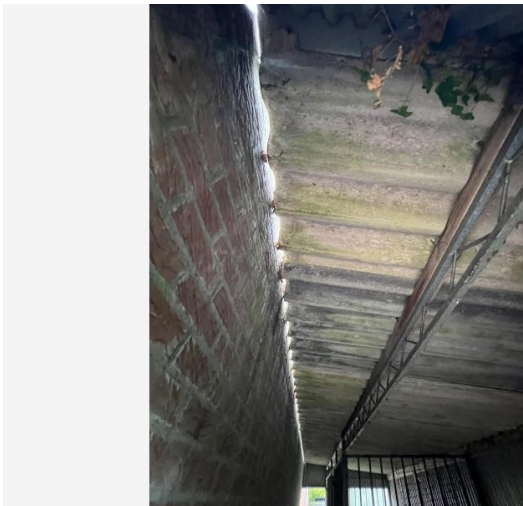
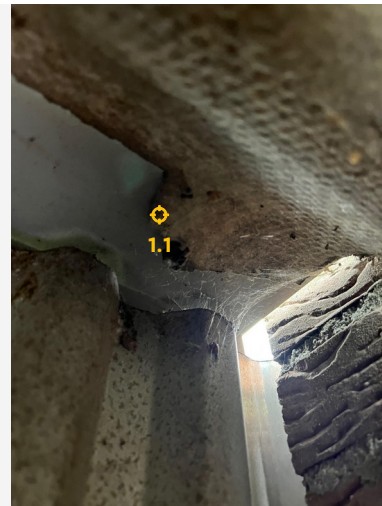
| Eindbeoordeling materiaalrisico | Verhoogd materiaalrisico en/of verhoogde kans op vezelvrijgave |

| Toestand van het materiaal | Matig beschadigd, matig verweerd |

| # | Type | Referentie | Resultaat |
|---|---|---|---|
| 1.1 | Puntmonster | MM05 | Chrysotiel |

| Beschrijving | Dak bestaande uit golfplaten |
| Opmerking | Het dak van het afdak naast de garage bestaat uit golfplaten. Wij gaan over tot staalname voor verder onderzoek. De hoeveelheid is een zo nauwkeurig mogelijke opmeting. Hieraan kunnen evenwel geen rechten worden ontleend. |

Verwijderen

- Verwijder dit asbestmateriaal zo snel mogelijk. Volg de toestand goed op.
- Hemelwater dat afspoelt van asbestcement daken of gevels kan asbestdeeltjes bevatten. Gebruik het enkel voor gesloten circuits (bv. spoelen toiletten). Reinig na het vervangen van het dak of de gevel de dakgoten en regenwaterput of -ton om asbesthoudend sediment of slib te verwijderen

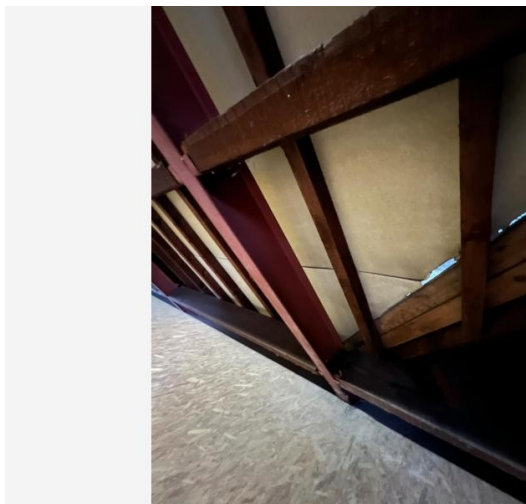
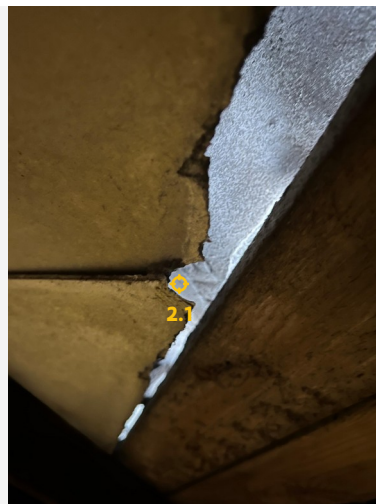
| Eindbeoordeling materiaalrisico | Verhoogd materiaalrisico en/of verhoogde kans op vezelvrijgave |

| Toestand van het materiaal | Matig beschadigd, matig verweerd |

| # | Type | Referentie | Resultaat |
|---|---|---|---|
| 2.1 | Puntmonster | MM04 | Chrysotiel |

| Beschrijving | Onderdak type Menuiserie |
| Opmerking | Over de hele oppervlakte van het dak is een menuiserie onderdak aanwezig. Wij gaan over tot staalname voor verder onderzoek. De hoeveelheid is een zo nauwkeurig mogelijke opmeting. Hieraan kunnen evenwel geen rechten worden ontleend. |

Verwijderen

- Zorg voor een veilig beheer. Vermijd het beschadigen van het asbestmateriaal. Controleer de toestand jaarlijks op wijzigingen.

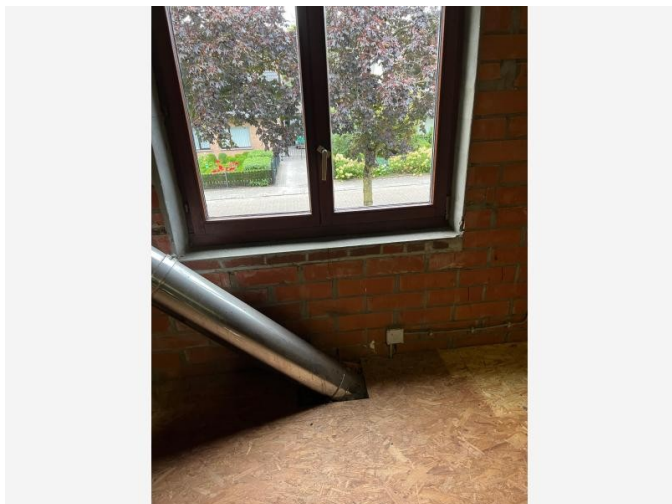
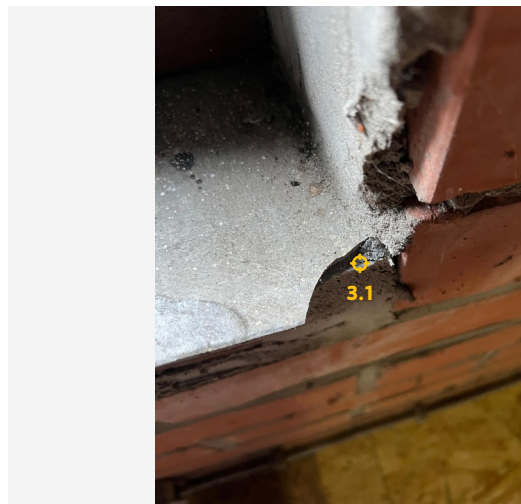
| Opmerking | Op de zolder treffen wij drie massal vensterbanken aan. Wij gaan over tot staalname voor verder onderzoek. De hoeveelheid is een zo nauwkeurig mogelijke opmeting. Hieraan kunnen evenwel geen rechten worden ontleend. |

Zorgvuldig beheren

- Zorg voor een veilig beheer. Vermijd het beschadigen van het asbestmateriaal. Controleer de toestand jaarlijks op wijzigingen.

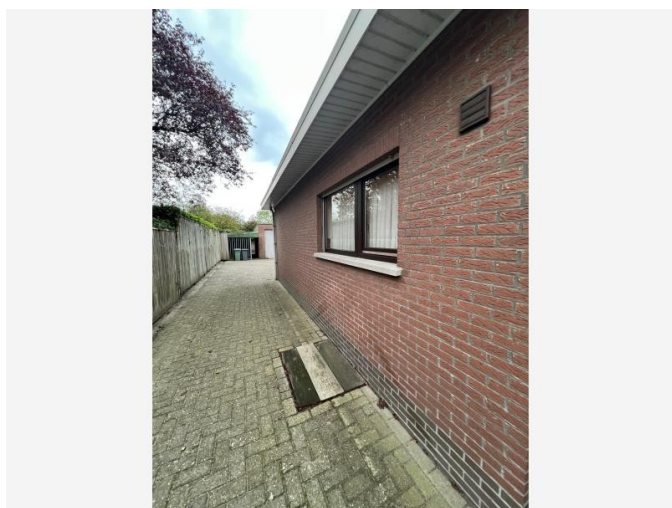
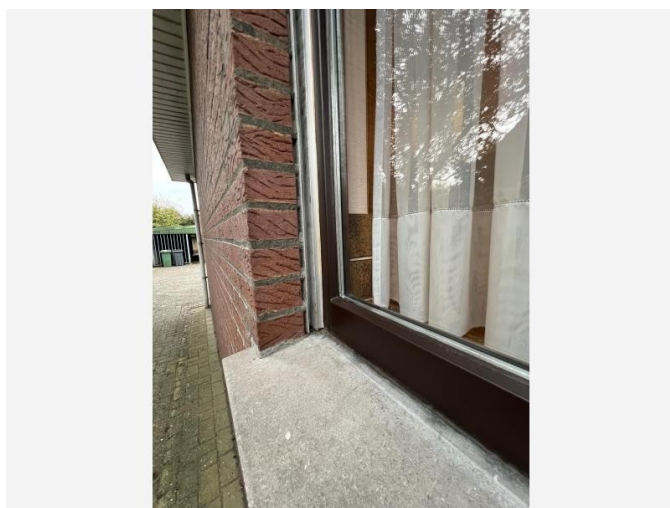
### Fiche 15: Kit aan de ramen

| Beschrijving | Notitie | Terug te vinden op plannen |
|---|---|---|
| Fiche 15: Kit aan de ramen | De kit aan de ramen is niet asbestverdacht. Alle ramen werden gecontroleerd. | - |

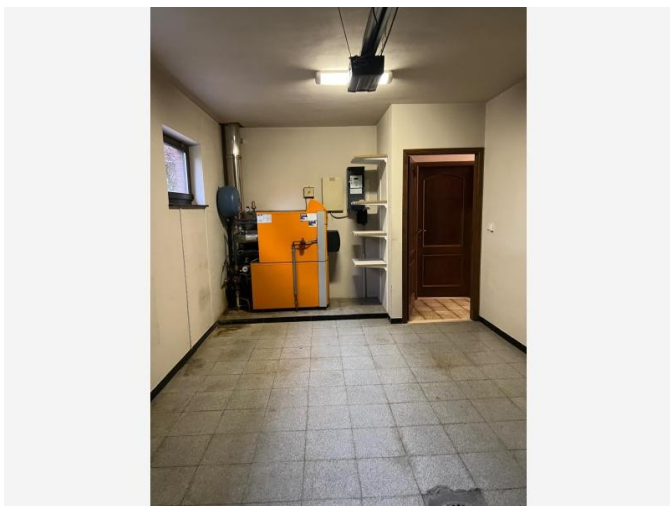
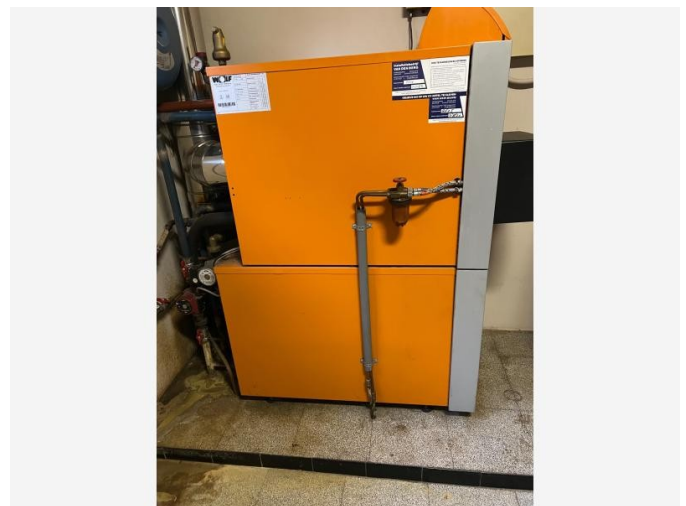
### Fiche 16: Oude CV-ketel

| Beschrijving | Notitie | Terug te vinden op plannen |
|---|---|---|
| Fiche 16: Oude CV-ketel | De CV-ketel bevat mogelijk asbesthoudende pakkingen en/of elementen. Laat ze onderzoeken bij onderhoud of vervanging. | - |
