# Asbestinventarisatetest

Molendreef 111, 9920 Lievegem

Attestnummer : 20230911-000262.000

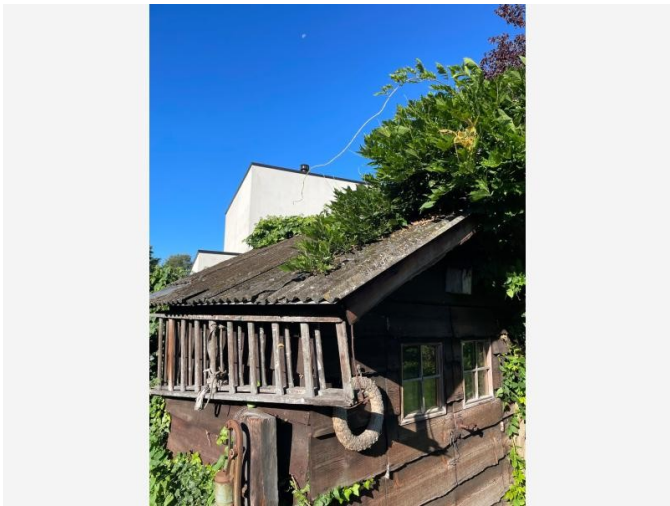
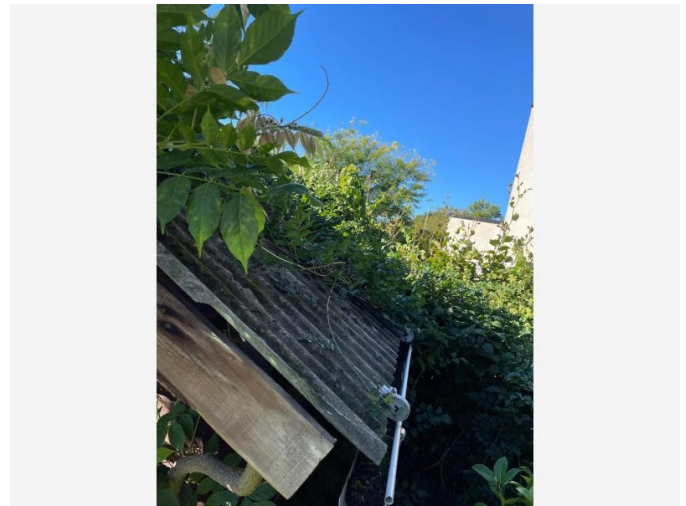
Het asbestmateriaal valt onder de mijlpaal van 2040.

| Eindbeoordeling materiaalrisico | Verhoogd materiaalrisico en/of verhoogde kans op vezelvrijgave |

| Asbestsoort (vezeltype) | Crocidoliet aanwezig |
| Toestand van het materiaal | Matig beschadigd, matig verweerd |

| Beschrijving | Dakbedekking uit golfplaten |

Verwijderen

- Zorg voor een veilig beheer. Vermijd het beschadigen van het asbestmateriaal. Controleer de toestand jaarlijks op wijzigingen.

- Eenvoudige handelingen: mag via doe-het-zelf of door werknemer(s) met opleidingsattest eenvoudige handelingen  
De platen kunnen eenvoudig verwijderd, ingepakt en afgevoerd worden in één geheel zonder het materiaal te beschadigen.

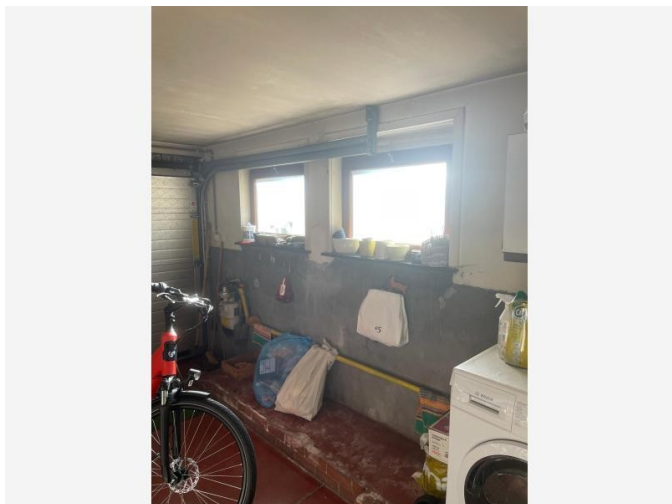
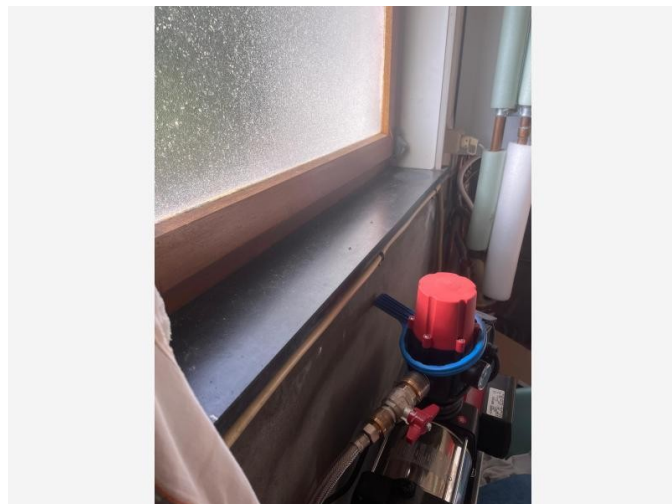
| Eindbeoordeling materiaalarisico | Laag materiaalarisico en/of verlaagde kans op vezelvrijgave |

| Toestand van het materiaal | Onbeschadigd, niet verweerd |

| Beschrijving | Vensterbanken uit asbestcement |

Zorgvuldig beheren

- Zorg voor een veilig beheer. Vermijd het beschadigen van het asbestmateriaal. Controleer de toestand jaarlijks op wijzigingen.

- Eenvoudige handelingen: mag via doe-het-zelf of door werknemer(s) met opleidingsattest eenvoudige handelingen  
De vensterbanken kunnen eenvoudig verwijderd, ingepakt en afgevoerd worden in één geheel zonder het materiaal te beschadigen door het omringende metselwerk los te kappen.

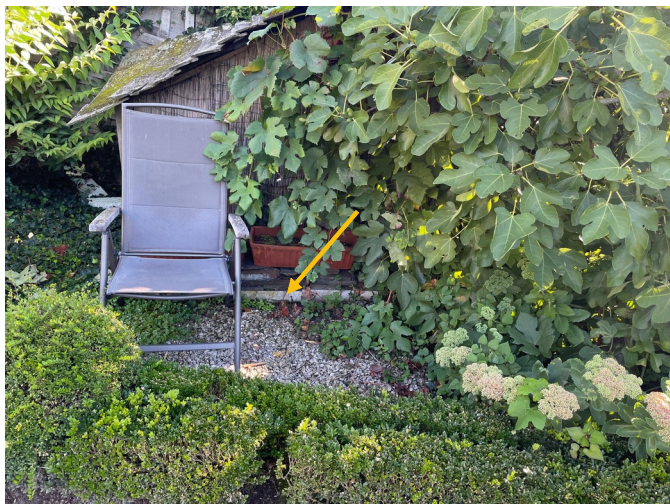
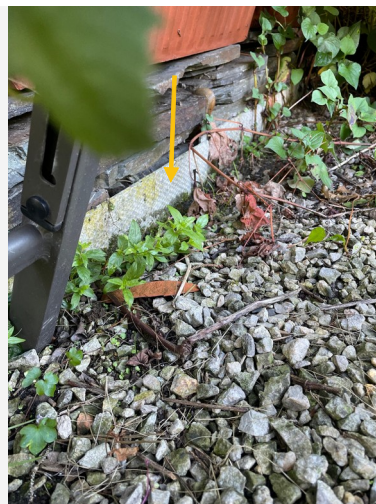
| Eindbeoordeling materiaalisico | Laag materiaalisico en/of verlaagde kans op vezelvrijgave |

| Toestand van het materiaal | Licht beschadigd, licht verweerd. Intact materiaal type Pical – asbestboard of categorie III 'gebondenheid' |

| Beschrijving | Omboording met asbestcement platen. |

Zorgvuldig beheren

- Zorg voor een veilig beheer. Vermijd het beschadigen van het asbestmateriaal. Controleer de toestand jaarlijks op wijzigingen.

- Eenvoudige handelingen: mag via doe-het-zelf of door werknemer(s) met opleidingsattest eenvoudige handelingen  
De platen kunnen eenvoudig verwijderd, ingepakt en afgevoerd worden in één geheel zonder het materiaal te beschadigen.

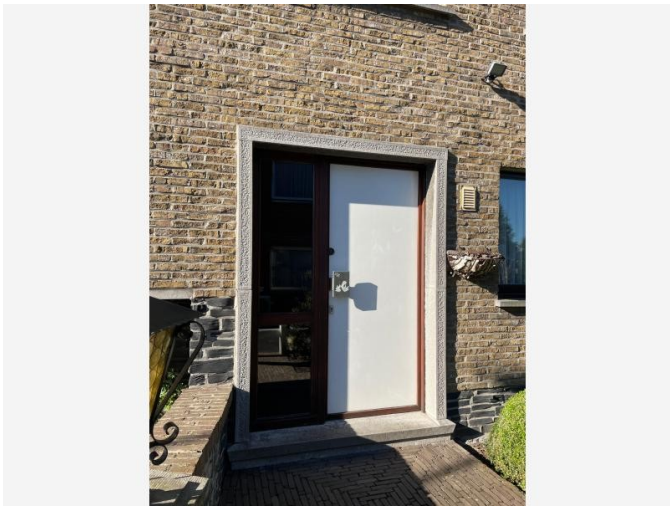
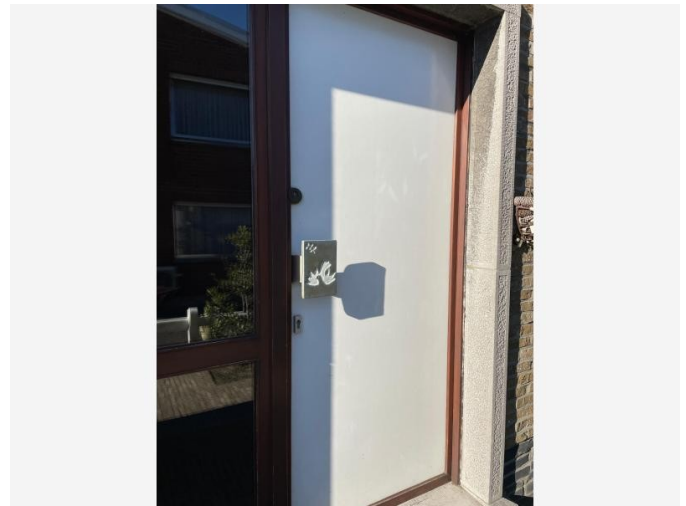
| Eindbeoordeling materiaalisico | Laag materiaalisico en/of verlaagde kans op vezelvrijgave |

| Toestand van het materiaal | Licht beschadigd, licht verweerd. Intact materiaal type Pical – asbestboard of categorie III 'gebondenheid' |

| Beschrijving | Voordeur met plaat uit asbestattest. |

Zorgvuldig beheren

- Zorg voor een veilig beheer. Vermijd het beschadigen van het asbestmateriaal. Controleer de toestand jaarlijks op wijzigingen.

- Eenvoudige handelingen: mag via doe-het-zelf of door werknemer(s) met opleidingsattest eenvoudige handelingen  
De Deur kan eenvoudig verwijderd, ingepakt en afgevoerd worden in één geheel zonder het materiaal te beschadigen.

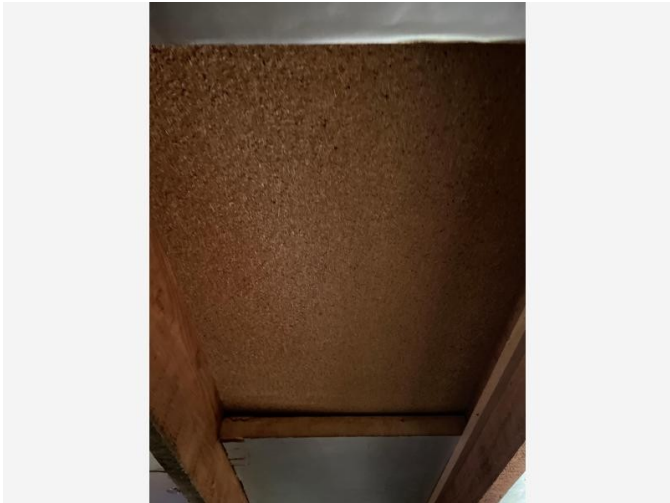
Er werd tijdens de inspectie geen verdacht onderdak waargenomen. Het onderdak is vervaardigd uit hout.

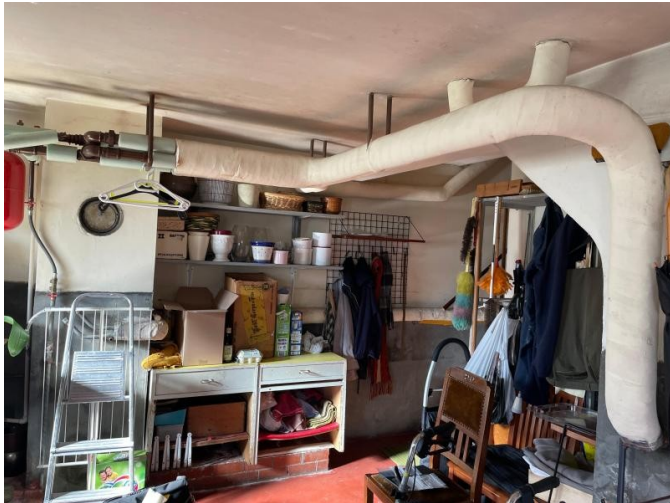
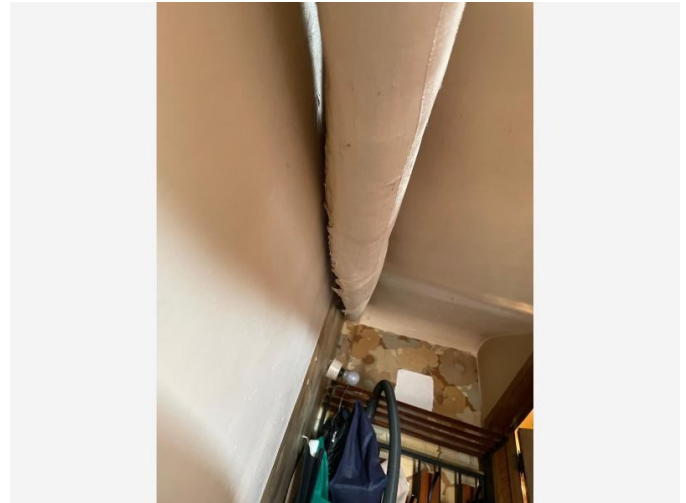
## Fiche 6: Pleister isolatie

### Conclusie

Geen asbest

| # | Type | Referentie | Resultaat |
|---|---|---|---|
| 6.1 | Mengmonster | 3 | Geen asbest |

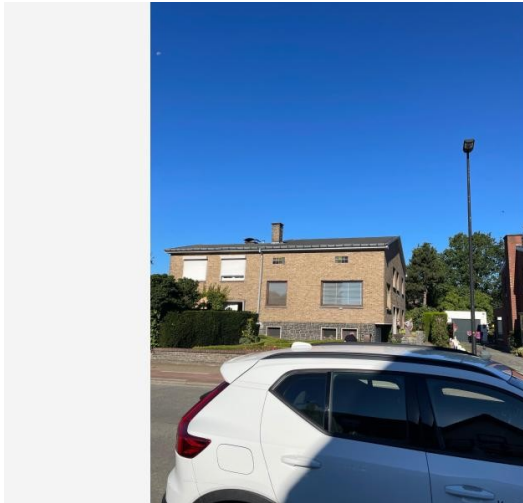
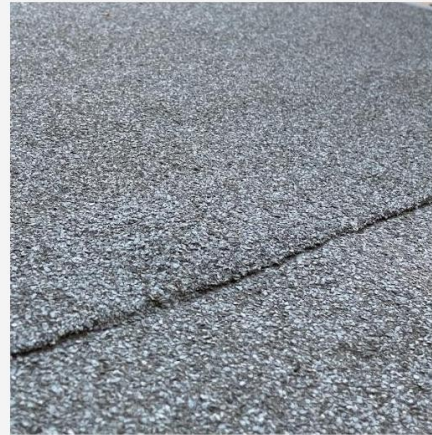
## Fiche 7: Dakbedekking met roofing

Geen asbest

| # | Type | Referentie | Resultaat |
|---|---|---|---|
| 7.1 | Puntmonster | 4 | Geen asbest |

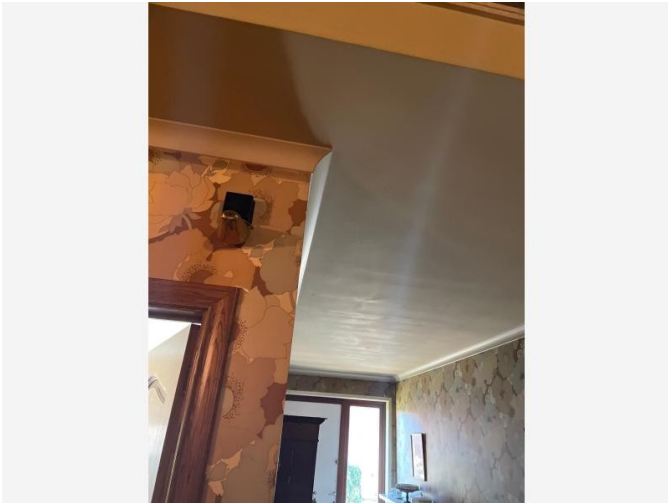
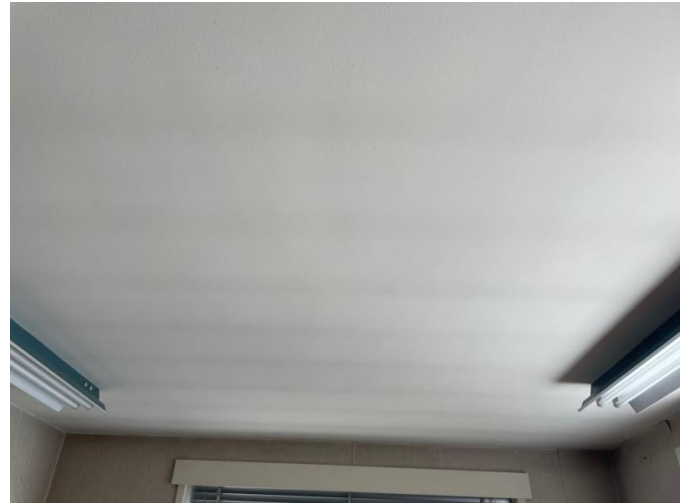
## Fiche 8: pleisterwerk plafond

Geen asbest

| # | Type | Referentie | Resultaat |
|---|---|---|---|
| 8.1 | Mengmonster | 2 | Geen asbest |

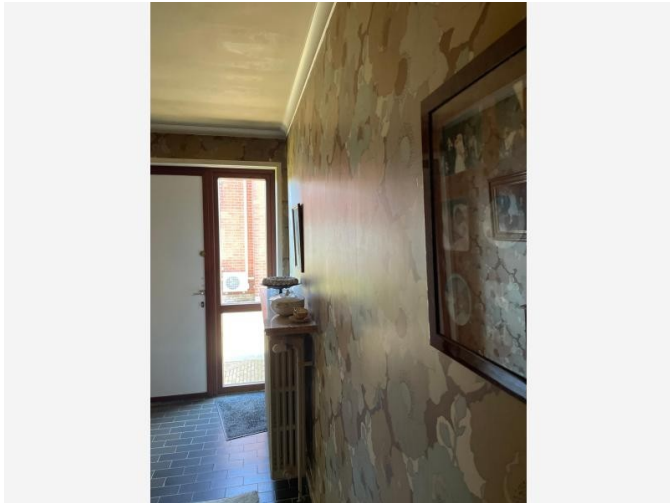
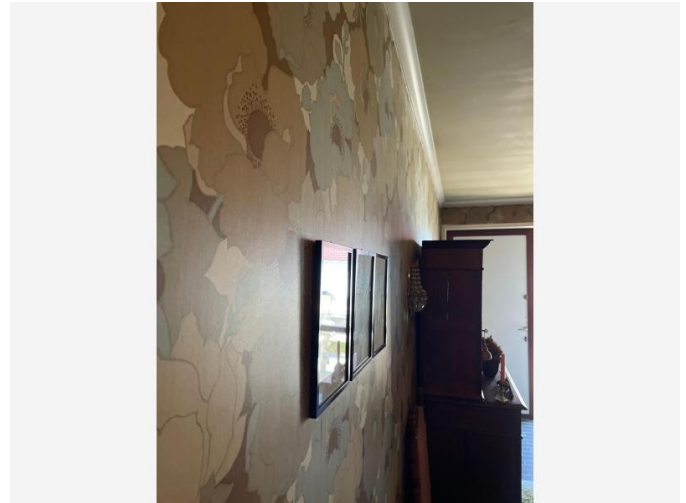
Geen asbest

| # | Type | Referentie | Resultaat |
|---|---|---|---|
| 9.1 | Mengmonster | 1 | Geen asbest |

| Beschrijving | Pleisterwerk muur |
