# Asbestinventarisatetest

Herentalsstraat 31/9, 2300 Turnhout

Attestnummer : 20260909-000256.000

Uitgegeven op : 09.09.2026

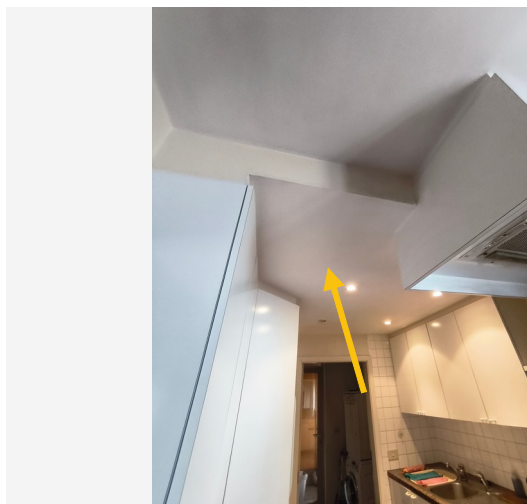
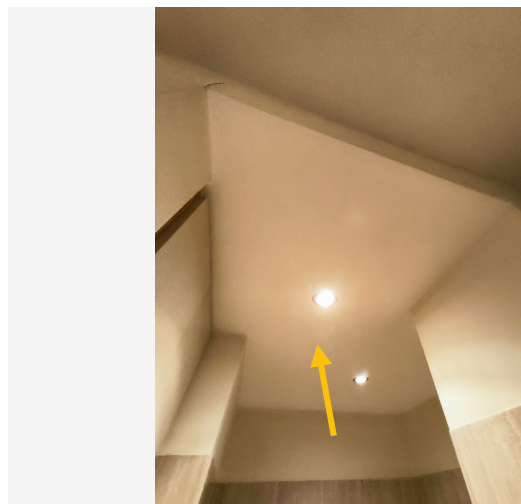
Plafonds zijn afgewerkt met valse plafonds in plaatmateriaal. Het is niet duidelijk of er pleisterwerk of ander verdacht asbestmateriaal aanwezig is achter / op deze valse plafonds, het is aangewezen om bijkomend onderzoek uit te voeren bij werken. Zonder destructieve handeling is het niet mogelijk om na te gaan of er asbesthoudende materialen aanwezig zijn achter de plafond afwerking. Als bij sloop of renovatie blijkt dat er achter deze plafonds nog pleisterwerk of asbest verdachte toepassingen aanwezig zijn, moet dit bemonsterd worden.

| Basis voor advies | De asbestdeskundige beoordeelt het materiaal als niet-asbestverdacht. |

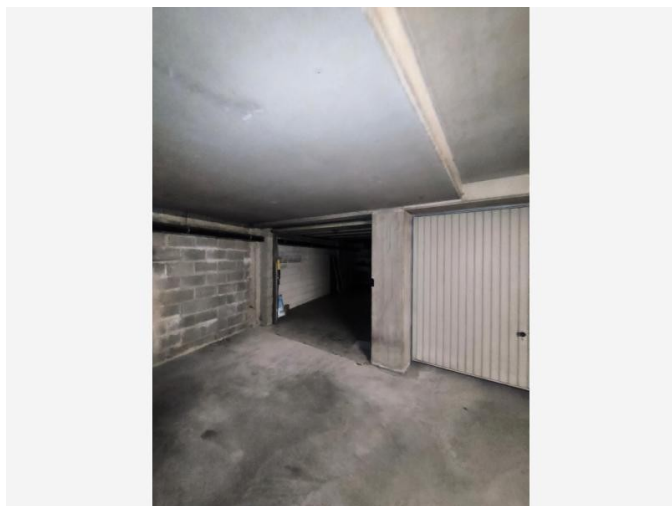
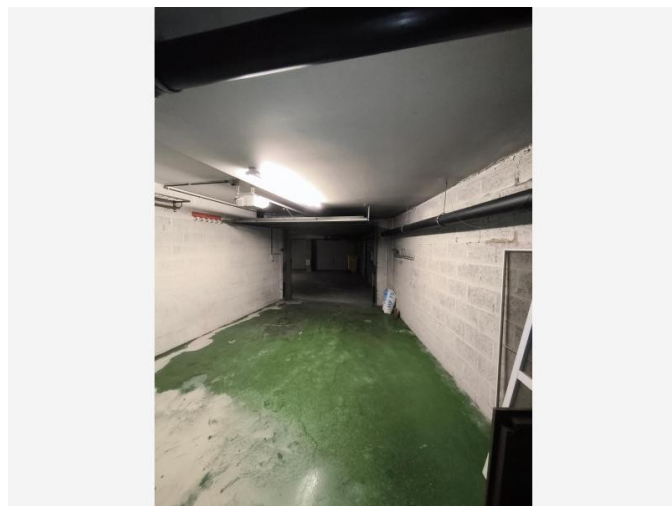
De ondergronds garagebox werd gecontroleerd. Er werden geen asbest-verdachte materialen aangetroffen.

| Basis voor advies | De asbestdeskundige beoordeelt het materiaal als niet-asbestverdacht. |

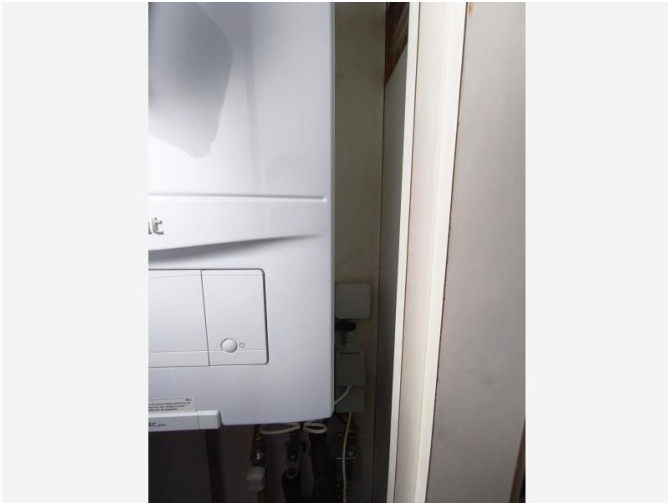
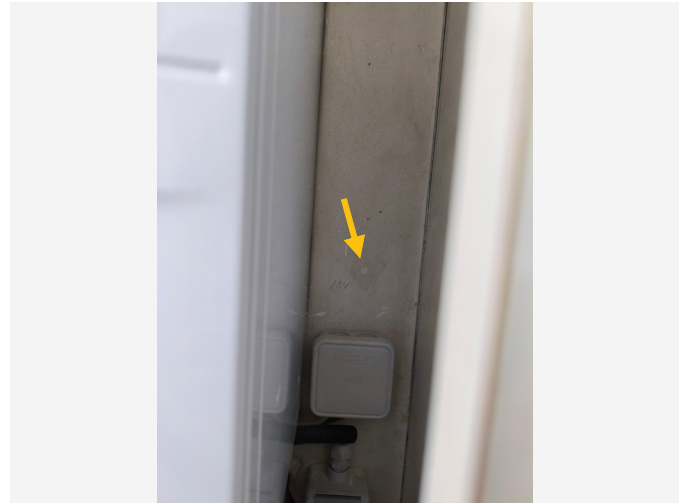
## Fiche 3: Muurpleister

### Conclusie

Geen asbest

| # | Type | Referentie | Resultaat |
|---|---|---|---|
| 3.1 | Mengmonster | 1 | Geen asbest |

| Opmerking | <p>Volgens het inspectieprotocol is een monstername van het pleisterwerk verplicht om dit te identificeren als niet-asbesthoudend.</p> <p>Locatie staalnames: individuele ruimte: berging / natte ruimte: keuken/ stookplaats: bemonsterd / traphal: niet aanwezig in het inspectiegebied.</p> <p>De vermelde oppervlaktes en volumes betreffen een beredeneerde schatting. Er worden geen rechten verleend aan deze oppervlaktes/volumes. De dikte is een schatting die voorkomt uit de monsterplaatsen en is daarom niet altijd representatief.</p> |

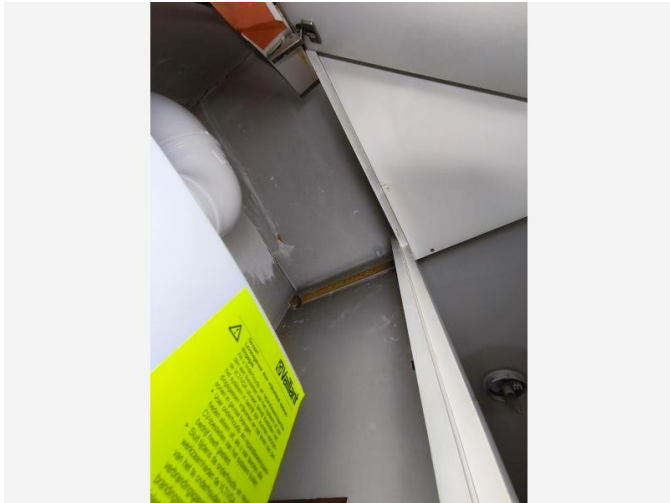
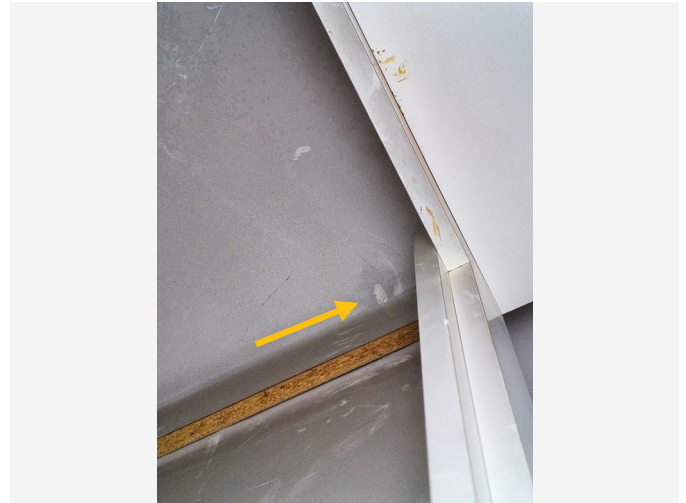
## Fiche 4: Plafondpleister

### Conclusie

Geen asbest

| # | Type | Referentie | Resultaat |
|---|---|---|---|
| 4.1 | Mengmonster | 2 | Geen asbest |

| Opmerking | <p>Volgens het inspectieprotocol is een monstername van het pleisterwerk verplicht om dit te identificeren als niet-asbesthoudend.</p> <p>Locatie staalnames: individuele ruimte: berging / natte ruimte: keuken / stookplaats: bemonsterd / traphal: niet aanwezig in het inspectiegebied.</p> <p>De vermelde oppervlaktes en volumes betreffen een beredeneerde schatting. Er worden geen rechten verleend aan deze oppervlaktes/volumes. De dikte is een schatting die voortvloeit uit de monsterplaatsen en is daarom niet altijd representatief.</p> |

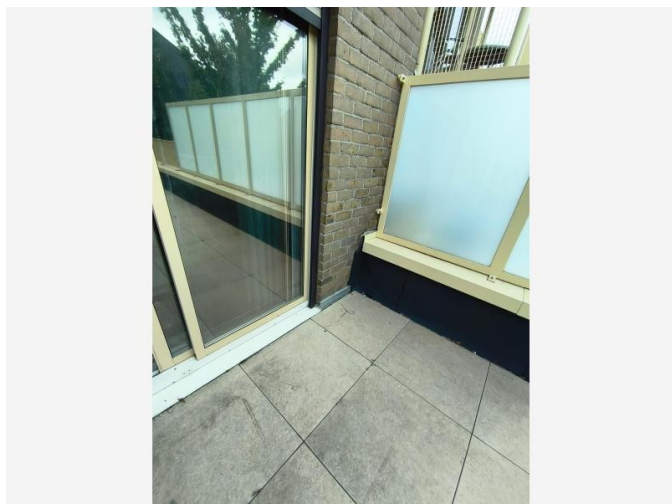
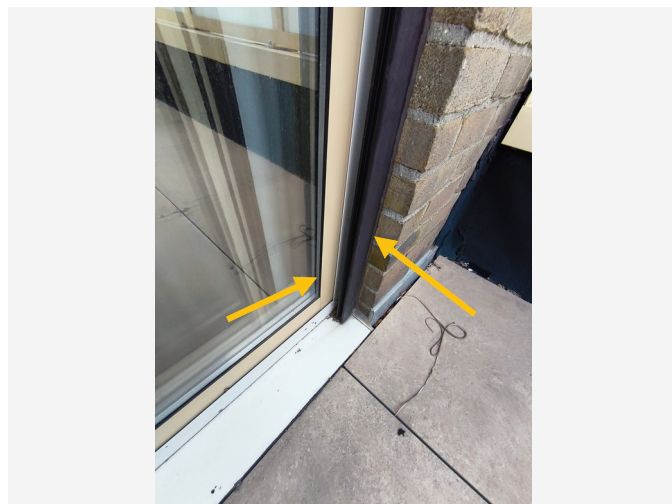
### Fiche 5: Kit niet verdacht (visueel vastgesteld)

| Beschrijving | Notitie | Terug te vinden op plannen |
|---|---|---|
| Fiche 5: Kit niet verdacht (visueel vastgesteld) | De gebruikte siliconen kit is niet asbestverdacht | Plan 1.1: Grondplan |

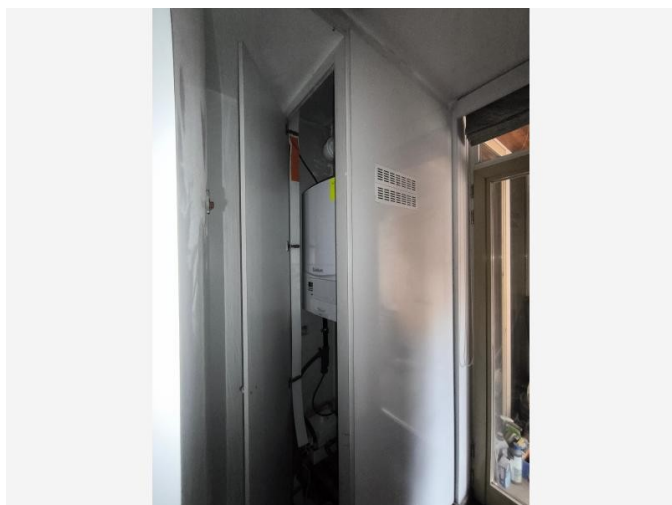
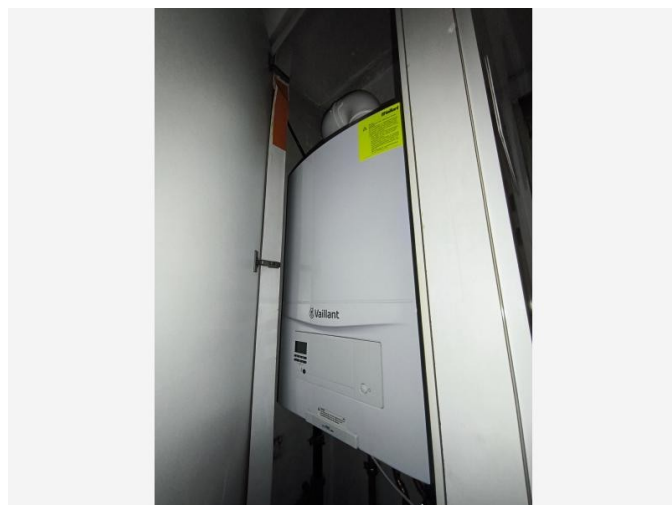
### Fiche 6: CV Ketel niet verdacht

| Beschrijving | Notitie | Terug te vinden op plannen |
|---|---|---|
| Fiche 6: CV Ketel niet verdacht | De CV ketel werd gecontroleerd en is niet asbest verdacht geen risico bouwjaar. | Plan 1.1: Grondplan |

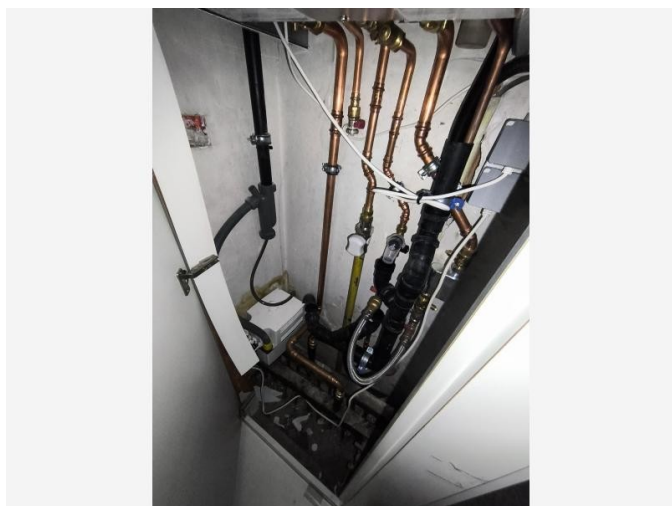
### Fiche 9: leidingisolatie (niet aanwezig)

| Beschrijving | Notitie | Terug te vinden op plannen |
|---|---|---|
| Fiche 9: leidingisolatie (niet aanwezig) | leidingisolatie (niet aanwezig) in het inspectie gebied. | - |
