# Asbestinventarisatattest

Brusselsesteenweg 258, 3090 Overijse

Attestnummer : 20260915-000073.000

**Niet-asbestveilig**

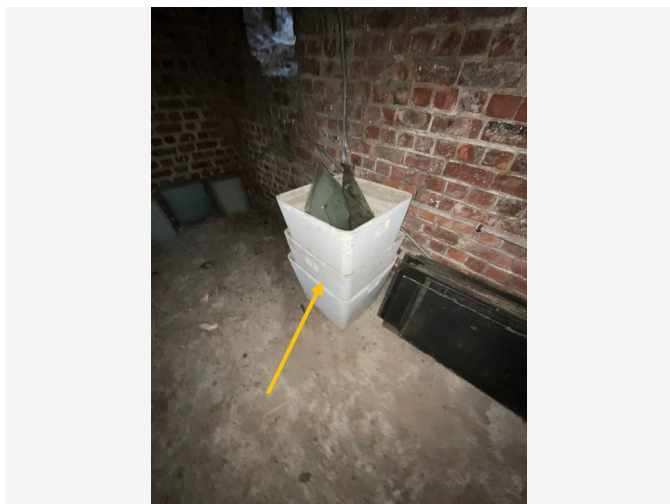
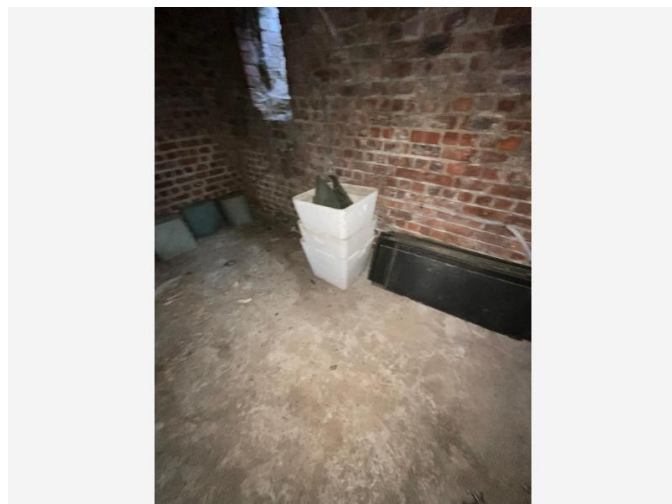
| Beschrijving | Afval bloembakken |
| Aanwezige resten | 3 stuks bloembakken |
| Bindmiddel van asbestmateriaal | Cement |
| Hoeveelheid (gewicht - aantal) | <ul style="list-style-type: none"><li>• 40,00 kg - 1 stuk</li></ul> |

**Dringend verwijderen**

- Verwijder het asbestafval.
- Voer bijkomende staalname(s) uit.

- Eenvoudige handelingen: mag via doe-het-zelf of door werknemer(s) met opleidingsattest eenvoudige handelingen  
EH via doe-het zelf.

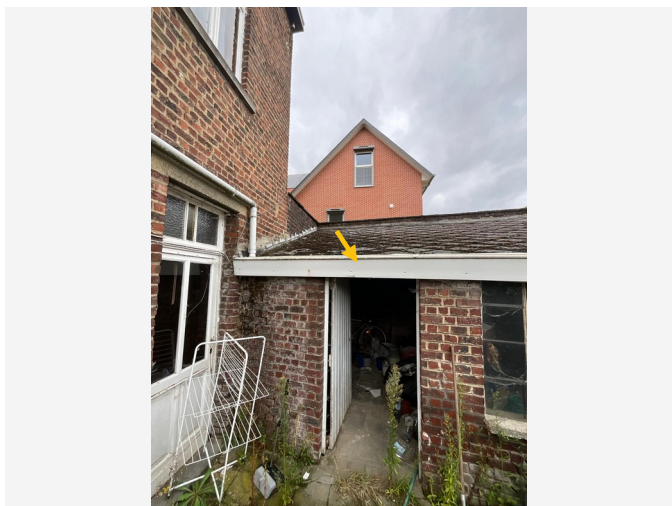
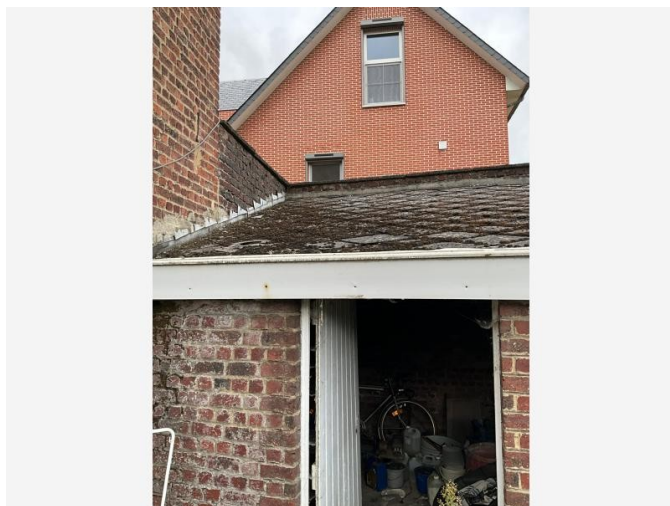
| Beschrijving | Slib/sediment dakgoot leien |
| Type resten (contaminatie) | <ul style="list-style-type: none"><li>• Stof, deeltjes &lt; 4 mm, flinters, gruis (los, opliggend)</li></ul> |
| Bron van de resten | leien |
| Gebondenheid resten | Niet hecht |

**Dringend verwijderen**

- Verwijder het asbestafval.
- Voer bijkomende staalname(s) uit.

- Eenvoudige handelingen: mag via doe-het-zelf of door werknemer(s) met opleidingsattest eenvoudige handelingen  
Reinig de dakgoten om asbesthoudend sediment of slib te verwijderen.

Schep het mos in dubbel plastic zak , sluit dit luchtdicht af , en breng dit naar een erkend verwerker . Slib behoort tot niet hechtgebonden afval.

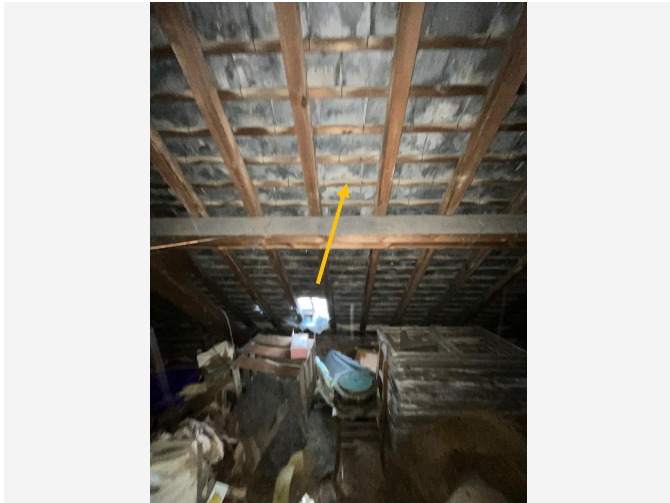
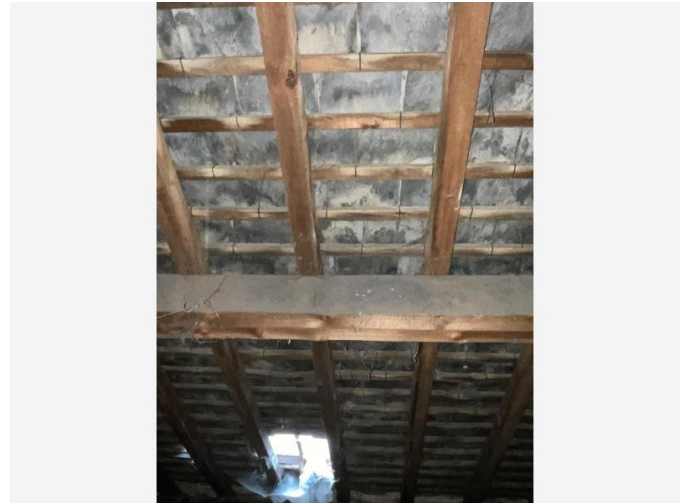
## Fiche 13: Dakleien woning

Geen asbest

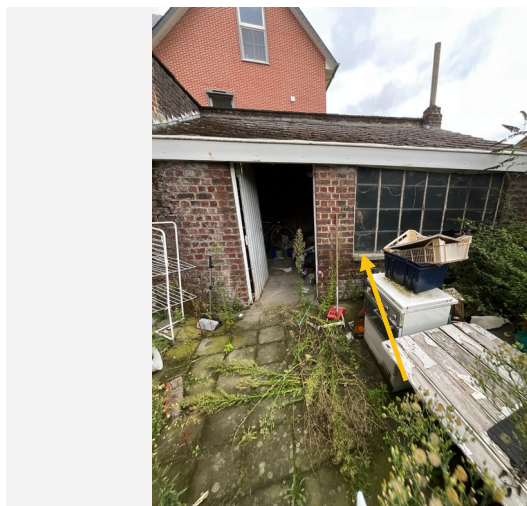
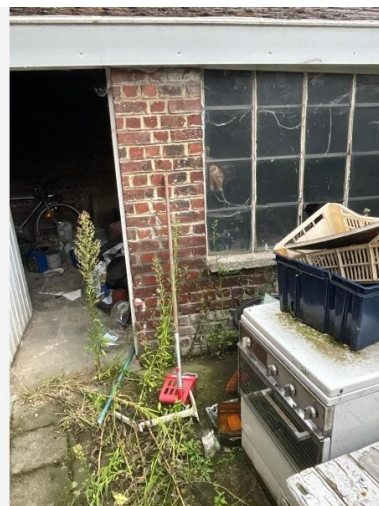
## Fiche 14: Stopverf (staalname)

Geen asbest
