# Asbestinventarisatattest

Leuvenselaan 759, 3300 Tienen

Attestnummer : 20260910-000305.000

Uitgegeven op : 10.09.2026

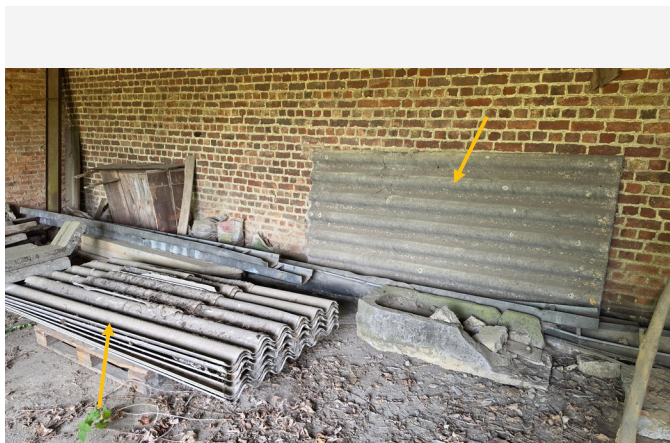
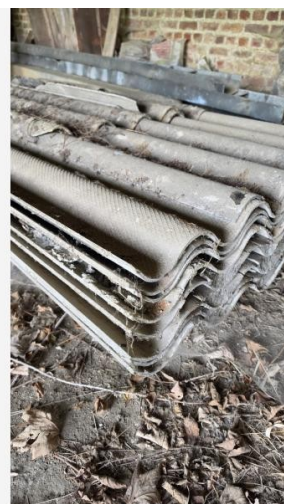
# Fiche 1: Stock/ gedemonteerd materiaal: golfplaten

Asbestmateriaal – afvalstof

Het asbestmateriaal valt onder de mijlpaal van 2040.

**Dringend verwijderen**

Verwijder de toepassing zonder deze te breken en vermijd op elk moment stofvorming tijdens de werken. Doe dit door regelmatig het asbestmateriaal te bevochtigen of te fixeren (met water of aangepast fixermiddel).

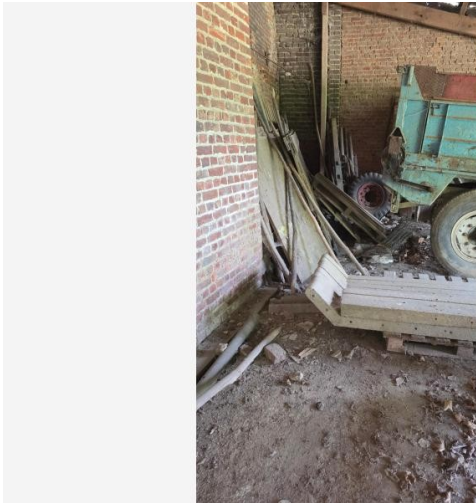
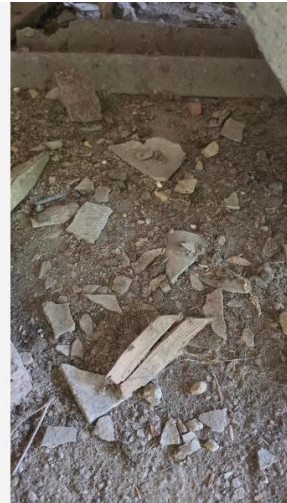
| Identificatiemethode | De asbestdeskundige beoordeelt het materiaal als asbestverdacht en dus asbesthoudend, en dit zonder monstername. |
| Opmerking | De hoeveelheid betreft slechts een ruwe schatting. |

Verwijder de toepassing zonder deze te breken en vermijd op elk moment stofvorming tijdens de werken. Doe dit door regelmatig het asbestmateriaal te bevochtigen of te fixeren (met water of aangepast fixermiddel).

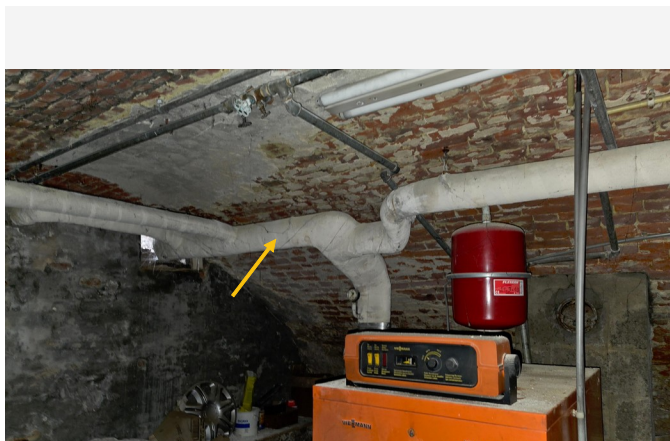
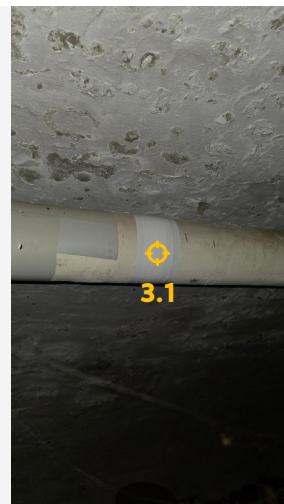
| Identificatiemethode | Een monstername door de asbestdeskundige met laboanalyse door een asbestlabo. |

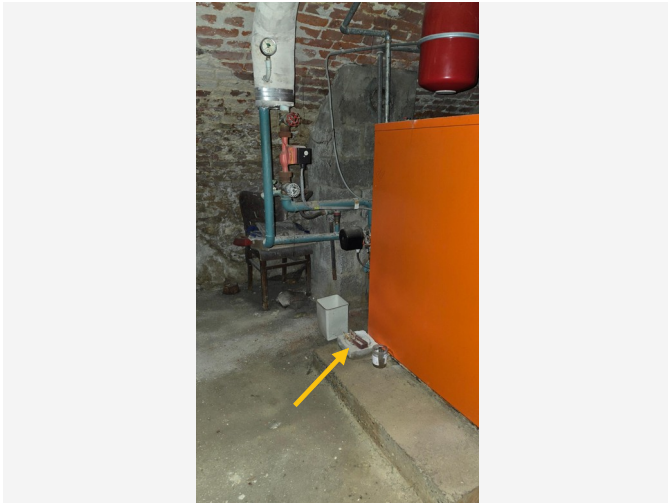
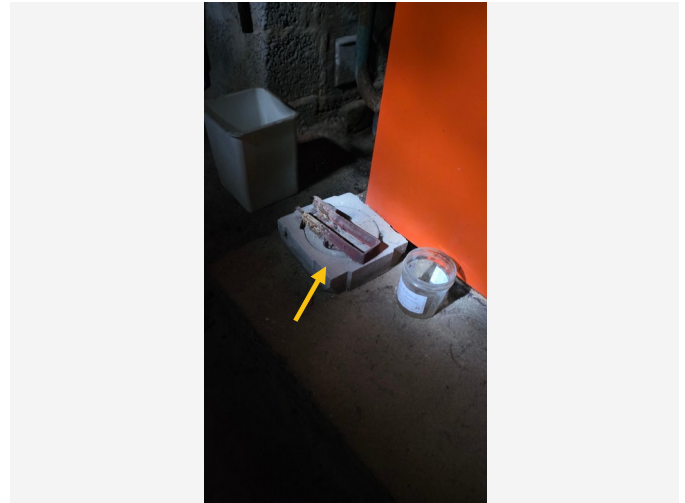
| Identificatiemethode | De asbestdeskundige beoordeelt het materiaal als asbestverdacht en dus asbesthoudend, en dit zonder monstername. |

Verwijder de toepassing zonder deze te breken en vermijd op elk moment stofvorming tijdens de werken. Doe dit door regelmatig het asbestmateriaal te bevochtigen of te fixeren (met water of aangepast fixermiddel).

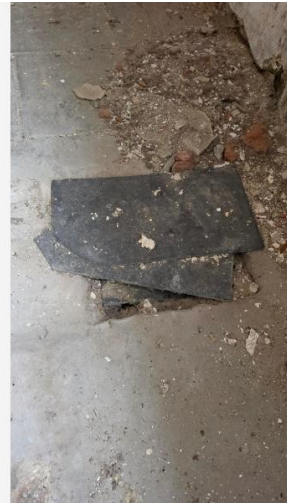
| Identificatiemethode | De asbestdeskundige beoordeelt het materiaal als asbestverdacht en dus asbesthoudend, en dit zonder monstername. |

Verwijder de toepassing zonder deze te breken en vermijd op elk moment stofvorming tijdens de werken. Doe dit door regelmatig het asbestmateriaal te bevochtigen of te fixeren (met water of aangepast fixermiddel).

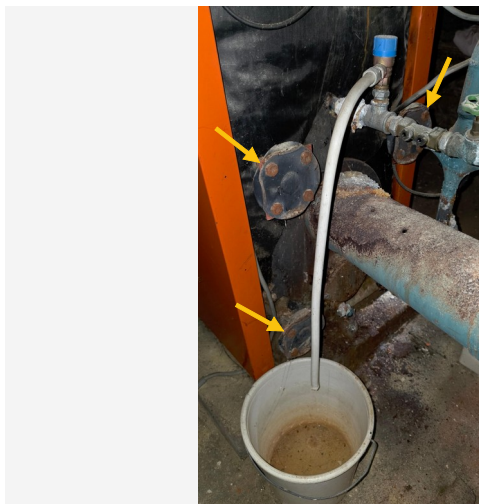
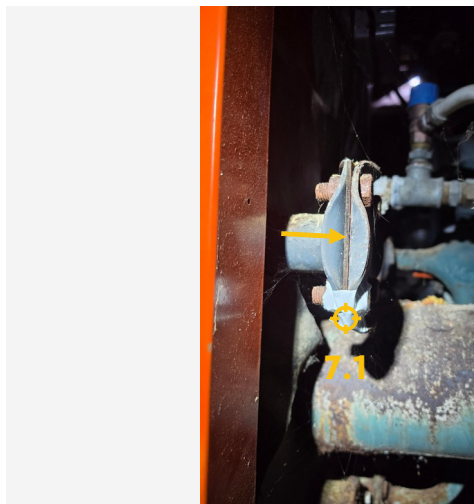
| Identificatiemethode | Een monstername door de asbestdeskundige met laboanalyse door een asbestlabo. |

Verwijder de toepassing zonder deze te breken en vermijd op elk moment stofvorming tijdens de werken. Doe dit door regelmatig het asbestmateriaal te bevochtigen of te fixeren (met water of aangepast fixeermiddel).

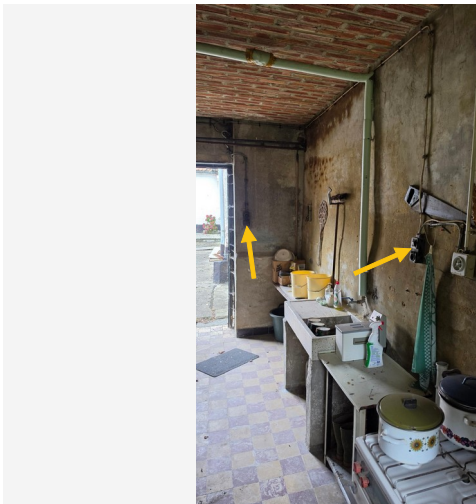
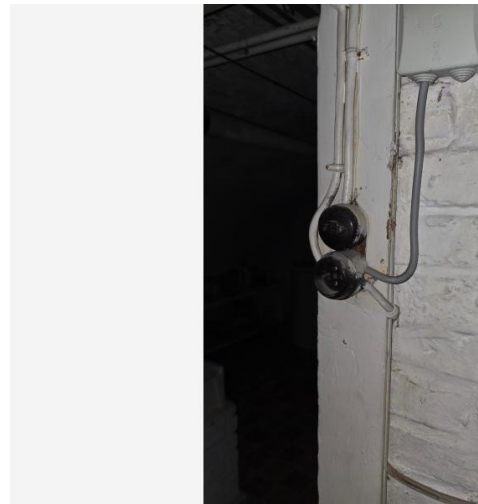
| Identificatiemethode | <p>De asbestdeskundige beoordeelt het materiaal als asbestverdacht en dus asbesthoudend, en dit zonder monstername.</p> <p>Motivatie: De monstername brengt andere schade aan dan schade die inherent is aan de monstername.</p> |

Verwijder de toepassing zonder deze te breken en vermijd op elk moment stofvorming tijdens de werken. Doe dit door regelmatig het asbestmateriaal te bevochtigen of te fixeren (met water of aangepast fixeermiddel).

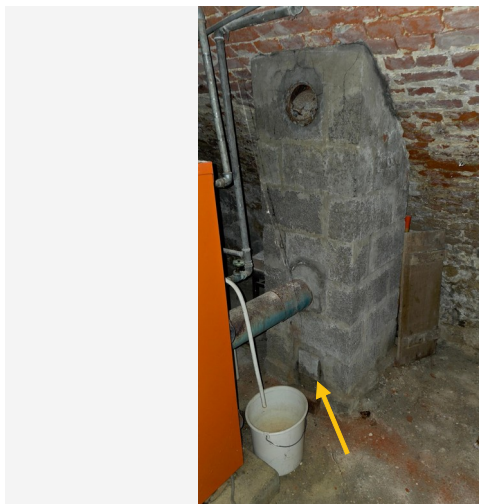
| Identificatiemethode | Een monstername door de asbestdeskundige met laboanalyse door een asbestlabo. |

Verwijder de toepassing zonder deze te breken en vermijd op elk moment stofvorming tijdens de werken. Doe dit door regelmatig het asbestmateriaal te bevochtigen of te fixeren (met water of aangepast fixeermiddel).

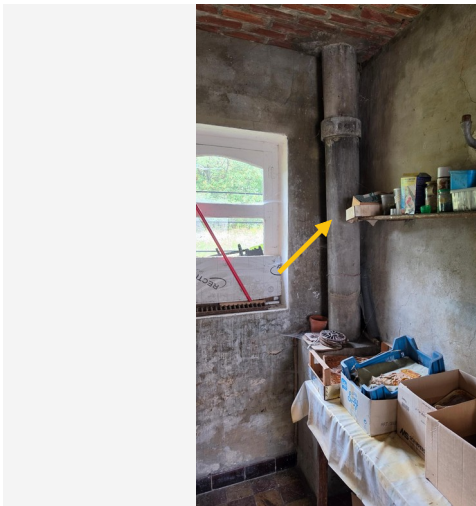
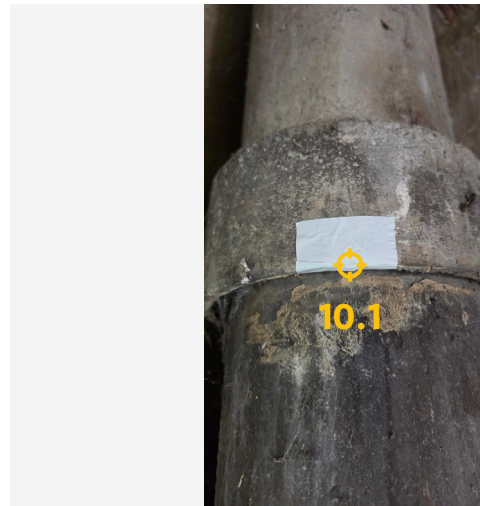
| Identificatiemethode | Een monstername door de asbestdeskundige met laboanalyse door een asbestlabo. |

Verwijder de toepassing zonder deze te breken en vermijd op elk moment stofvorming tijdens de werken. Doe dit door regelmatig het asbestmateriaal te bevochtigen of te fixeren (met water of aangepast fixeermiddel).

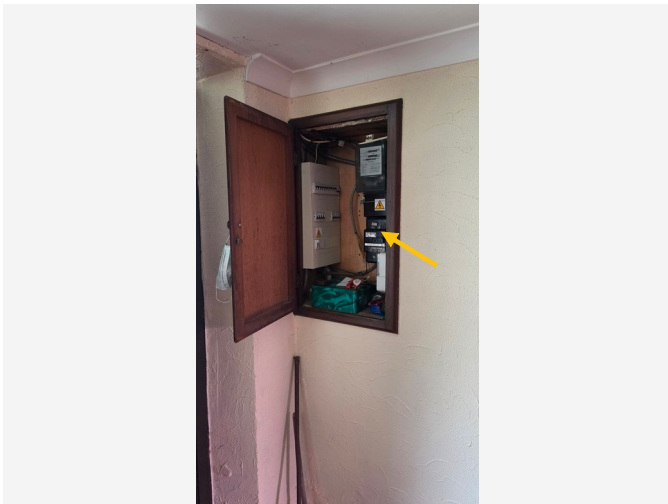
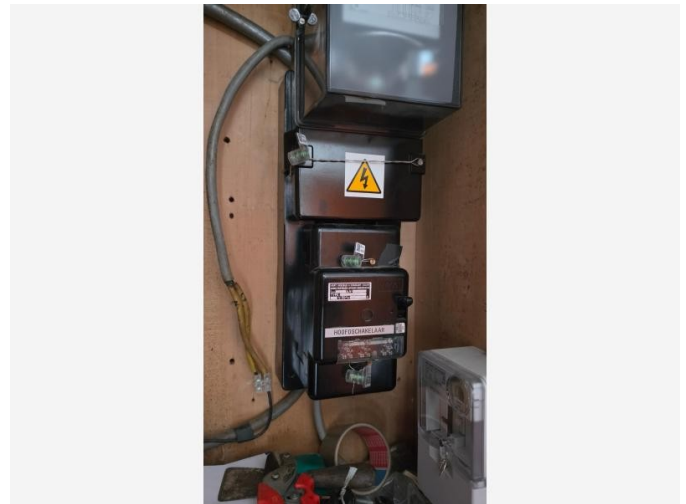
| Identificatiemethode | <p>De asbestdeskundige beoordeelt het materiaal als asbestverdacht en dus asbesthoudend, en dit zonder monsternamen.</p> <p>Motivatie: De materialen behoren niet toe aan de eigenaar voor wie de asbestdeskundige de asbestinventaris uitvoert.</p> |

Verwijder de toepassing zonder deze te breken en vermijd op elk moment stofvorming tijdens de werken. Doe dit door regelmatig het asbestmateriaal te bevochtigen of te fixeren (met water of aangepast fixeermiddel).

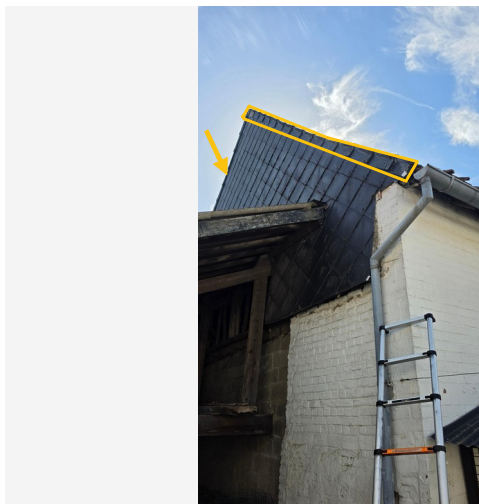
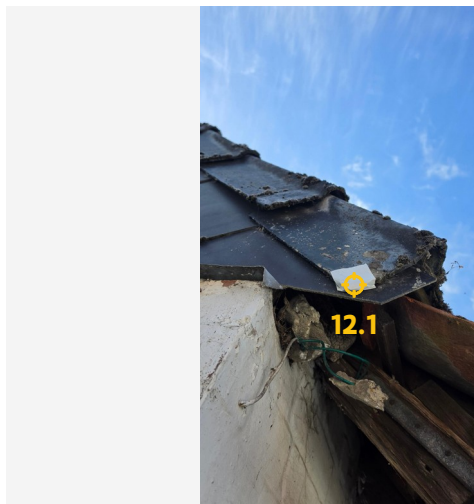
| Opmerking | De hoeveelheid betreft slechts een ruwe schatting. |

Verwijder de toepassing zonder deze te breken en vermijd op elk moment stofvorming tijdens de werken. Doe dit door regelmatig het asbestmateriaal te bevochtigen of te fixeren (met water of aangepast fixeermiddel).

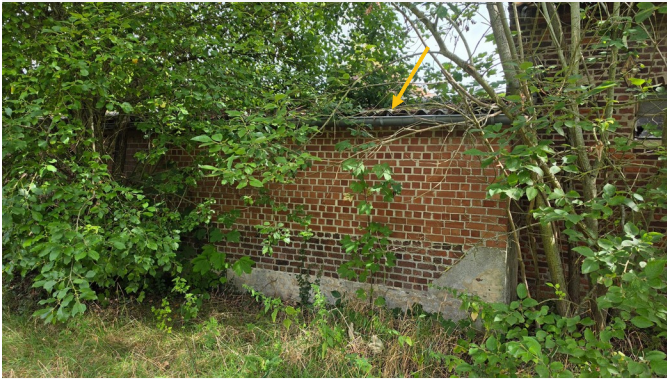
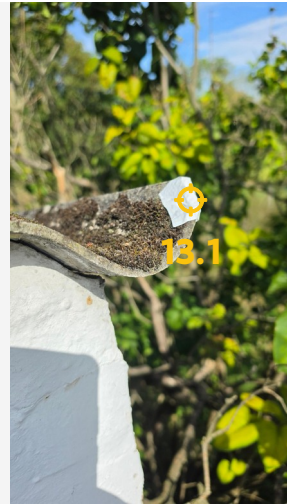
| Identificatiemethode | Een monstername door de asbestdeskundige met laboanalyse door een asbestlabo. |

Verwijder de toepassing zonder deze te breken en vermijd op elk moment stofvorming tijdens de werken. Doe dit door regelmatig het asbestmateriaal te bevochtigen of te fixeren (met water of aangepast fixeermiddel).

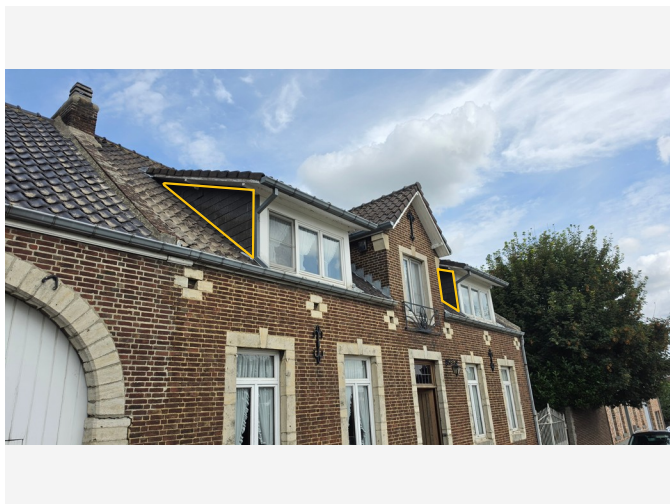
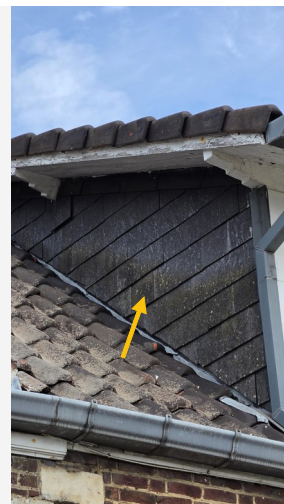
| Identificatiemethode | <p>De asbestdeskundige beoordeelt het materiaal als asbestverdacht en dus asbesthoudend, en dit zonder monstername.</p> <p>Motivatie: Er is een onderzoeksbepierking die monstername verhindert; De ruimte of het materiaal bevindt zich hoger dan 3,5 meter vanaf een vaste ondergrond.</p> |

Verwijder de toepassing zonder deze te breken en vermijd op elk moment stofvorming tijdens de werken. Doe dit door regelmatig het asbestmateriaal te bevochtigen of te fixeren (met water of aangepast fixeermiddel).

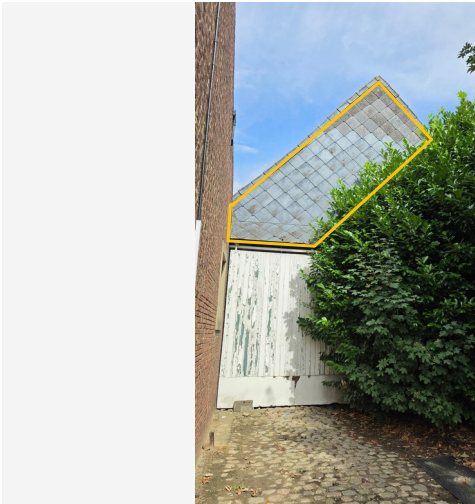
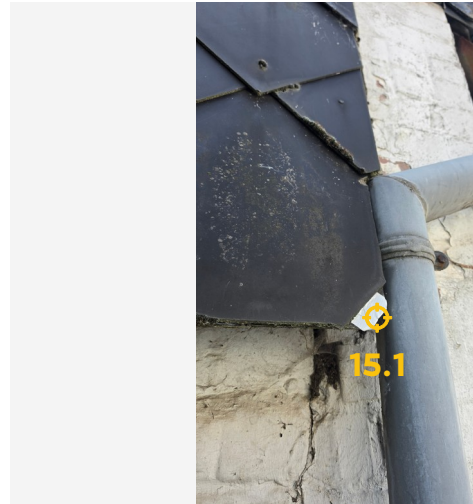
| Opmerking | De hoeveelheid betreft slechts een ruwe schatting. |

Verwijder de toepassing zonder deze te breken en vermijd op elk moment stofvorming tijdens de werken. Doe dit door regelmatig het asbestmateriaal te bevochtigen of te fixeren (met water of aangepast fixeermiddel).

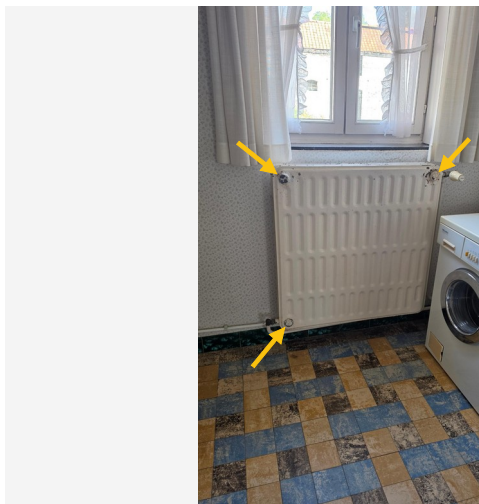
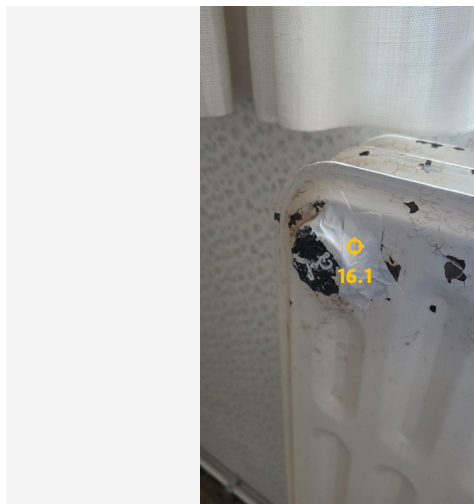
| Opmerking | In de woning zijn er tien radiatoren aanwezig welke meerdere pakkingen/ dichtingen bevatten per radiator. |

Verwijder de toepassing zonder deze te breken en vermijd op elk moment stofvorming tijdens de werken. Doe dit door regelmatig het asbestmateriaal te bevochtigen of te fixeren (met water of aangepast fixeermiddel).

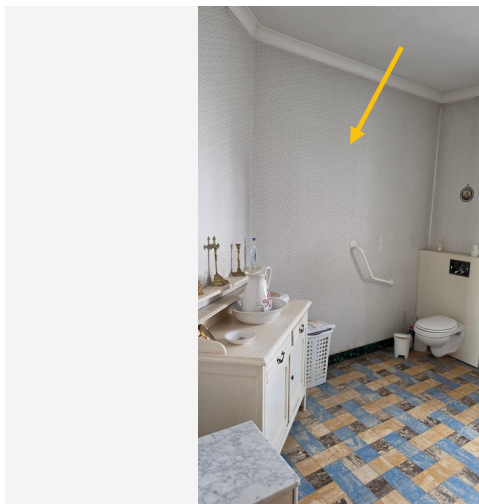
| Identificatiemethode | Een monstername door de asbestdeskundige met laboanalyse door een asbestlabo. |

Verwijder de toepassing zonder deze te breken en vermijd op elk moment stofvorming tijdens de werken. Doe dit door regelmatig het asbestmateriaal te bevochtigen of te fixeren (met water of aangepast fixeermiddel).

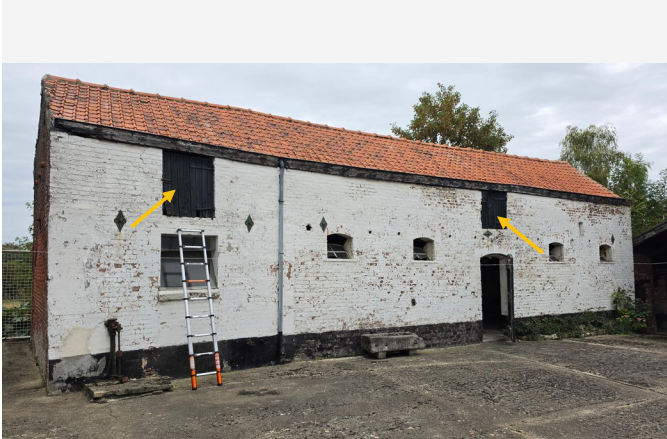
**Reden:** Schade aan toegangsluiken
